高浜発電所4号炉審査資料	
資料番号	KTN4-PLM40-特別点検 (CV) <u>改4</u>
提出年月日	令和5年9月27日

高浜発電所4号炉 特別点検
(原子炉格納容器)

補足説明資料

関西電力株式会社

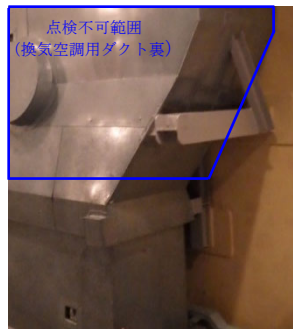
要領書で定めたデータ採取方法ではないものの従来点検で点検が実施できており、塗膜の健全性が維持されていることを確認していること、また、環境条件が同じ周辺の鋼板については従来点検及び特別点検において劣化が少ないことを確認していることから、現状保全を継続することで今後の運転延長期間における原子炉格納容器鋼板の健全性が保たれる。図 5. 1 に点検不可範囲の代表例を示す。

図 5. 1 接近可能だが要領書で定めたデータ採取方法の要求条件が確保できない範囲の例
