川内原子力発電所 2 号炉 特別点検  
(原子炉容器)

補足説明資料

2023年10月10日  
九州電力株式会社

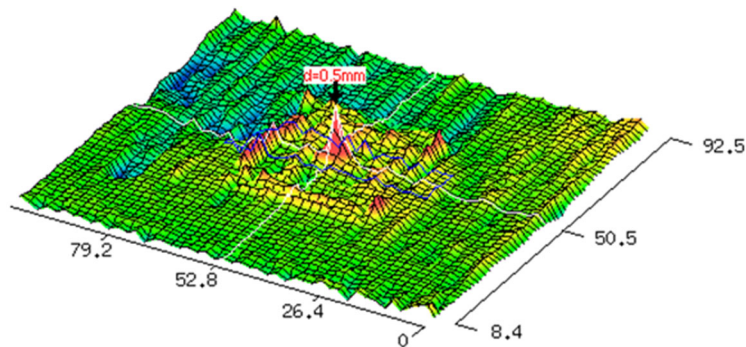
図 3.2.4.3 MAG型プローブによる波形例

管台の内面)は、曲率半径も大きいことから平坦部用プローブを適用した。また、試験部はクラッド施工時(溶接)の影響による透磁率変化(溶接金属中のフェライト偏析・析出などによる局所的な材質のばらつきにより発生する)に起因したノイズ信号が発生することから、通常型プローブに加えて磁気飽和型(MAG型)プローブも併せて適用した。MAG型プローブは、プローブ近傍に磁石を配することで試験部の透磁率変化によるノイズ信号を緩和することができるため、通常型とMAG型の試験結果を対比することで透磁率変化によるノイズ信号の判定の参考として用いることにより評価精度の向上を図ることが出来る。

特別点検に際し、疲労き裂を付与した試験片を製作し、クラッド表面に開口する1mm程度の疲労き裂を十分検出できることを確認している（図3.2.4.1～3）。

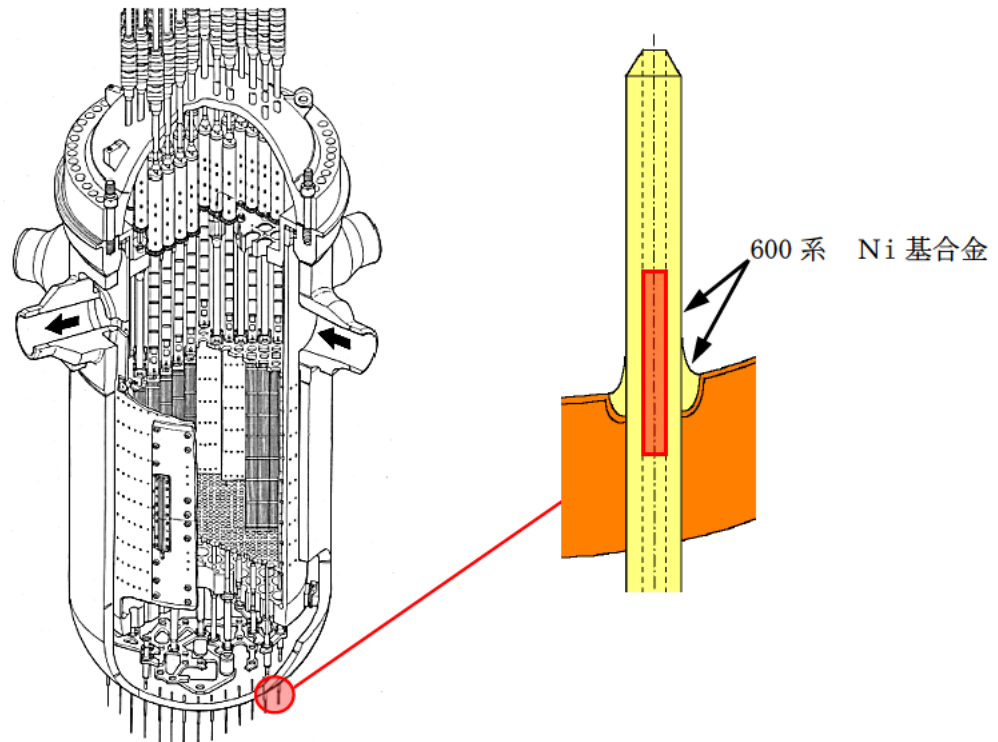
図3.3.1.2 試験対象 (BMI)

今回の特別点検では、SCCの発生が懸念されるBMI内面の熱影響部、及び溶接部を試験範囲（図3.3.1.2）とすることで、WJPによるSCCに対する予防保全対策の有効性を確認している。
