タイトル	塩分浸透における鉄筋の腐食減量の算定過程及び結果について
説明	<p>鉄筋の腐食減量の算定過程（方法、条件、パラメータ）及び結果を以下に示す。</p> <p>1. 方法</p> <ul style="list-style-type: none"> <li>(1) 拡散方程式により、コンクリート表面からの塩化物イオンの浸透を予測</li> <li>(2) 上記塩化物イオンの浸透予測をもとに、森永式から、鉄筋腐食減量の経年値とコンクリートひび割れ時点の鉄筋腐食減量を算定し、両者を比較</li> </ul> <p>2. 条件及びパラメータ</p> <p>評価対象（気中帯、干満帯、海中帯）の条件及びパラメータをそれぞれ、添付1「塩分浸透による鉄筋の腐食減量の推定値算定の過程及び結果」及び添付2「拡散方程式の回帰分析と鉄筋腐食減量の算定について」に示す。</p> <p>なお、干満帯は、潮が干満を繰り返す領域ではあるが、潮位の傾向が低い時期ではコンクリート表面は海面より上に長時間現れていることが多い状況であり、海水の飛沫を受けてコンクリート表面が乾湿を繰り返している環境である。</p> <p>このことから、添付1における干満帯の推定値算出に必要なパラメータのうち酸素濃度については、コンクリート表面の乾湿の繰り返しの程度を考慮して気中帯と同様の外気環境に曝される状態であると想定して設定をした。</p> <p>（詳細は、別紙11添付2「海水の飛沫環境による塩分浸透への影響」参照）</p>

## 塩分浸透による鉄筋の腐食減量の推定値算定の過程及び結果

### 拡散方程式の回帰分析と鉄筋腐食減量の算定について

タイトル	川内 2 号炉周辺の地下水による劣化影響について								
説 明	<p>1. はじめに      川内 2 号炉のコンクリート構造物うち、外部遮蔽壁、原子格納施設基礎、原子炉補助建屋、タービン建屋、取水構造物の一部は地下に埋設されているため、これらの構造物に対する地下水による経年劣化影響について検討を行った。      コンクリートの強度低下に影響を及ぼすと想定される地下水に起因する経年劣化要因を抽出するとともに、それらが川内 2 号炉の地下埋設部コンクリートにおいて発生し、進展する可能性について評価を行った。</p> <p>2. 経年劣化影響評価</p> <p>2.1 地下水に起因する経年劣化要因の抽出      地下水に起因するコンクリートの経年劣化要因とその概要を表 1 に示す。</p> <p>表 1 地下水の存在下で引き起こされる経年劣化要因</p>

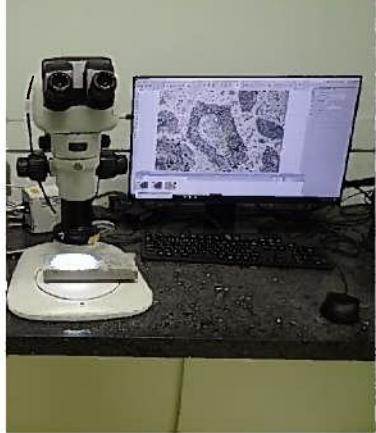
実体顕微鏡観察と偏光顕微鏡観察の特徴<sup>1) 2)</sup>

概要	観察対象	<ul style="list-style-type: none"> <li>コンクリート切断面（コアサンプル表面）を観察</li> </ul>
	特徴	<ul style="list-style-type: none"> <li>概ね2~30倍で観察</li> <li>コアの全体的な状況、反応リム・ゲルの有無・程度、ひび割れ状況等を観察</li> </ul>
	まとめ	<ul style="list-style-type: none"> <li>アルカリ骨材反応の発生有無・程度が確認できる</li> </ul>
課題	<ul style="list-style-type: none"> <li>岩種の詳細は分からぬ</li> </ul>	<ul style="list-style-type: none"> <li>薄片作成・観察に熟練を要する</li> </ul>

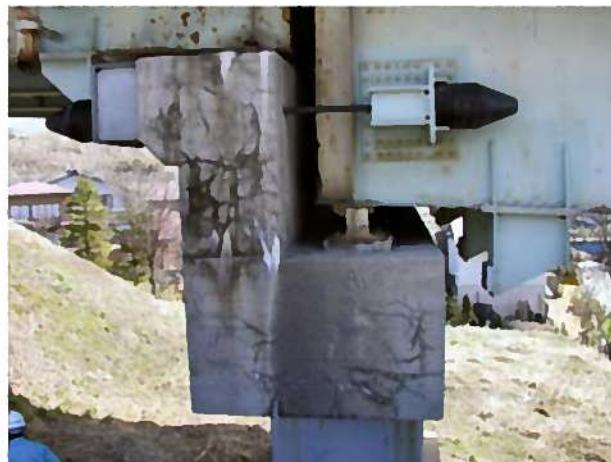
実構造物における膨張ひび割れ（亀甲状）の事例<sup>②)</sup>

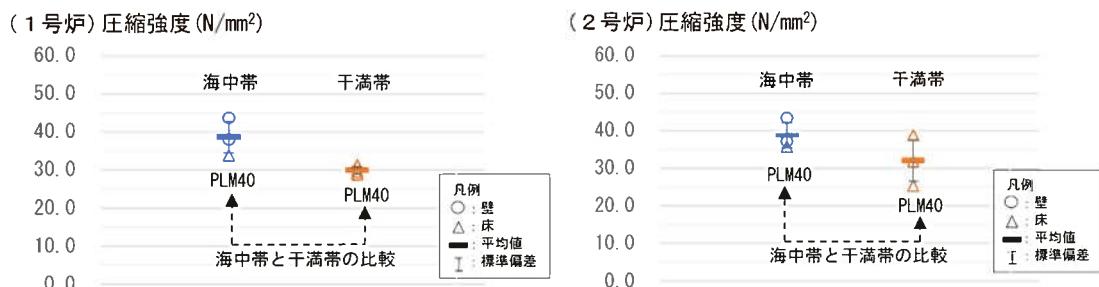
図 6 取水構造物(海中帯・干満帯)の強度試験比較結果

川内原子力発電所における比(海中帯/干満帯)は、約 1.21～1.29 であり、文献と類似の傾向があるから、川内においても「水分」の影響により、相対的な強度差が生じたものと考えられる。
