東京電力福島第一原子力発電所における  
事故の分析に係る検討会  
第40回会合

# 空間線量率モニタリングデータに基づく1号機事故進展の推定

# 1号機オペレーションフロアに充満した 放射性同位元素による周辺への線量の検討

# 2011年3月12日の正門付近 及びMP-8付近等の周辺線量率の検討

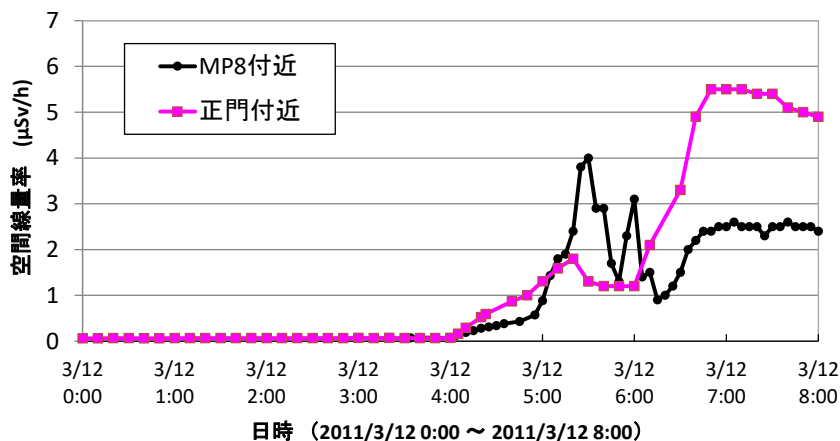
図 発電所敷地内の空間線量率モニタリングデータの例

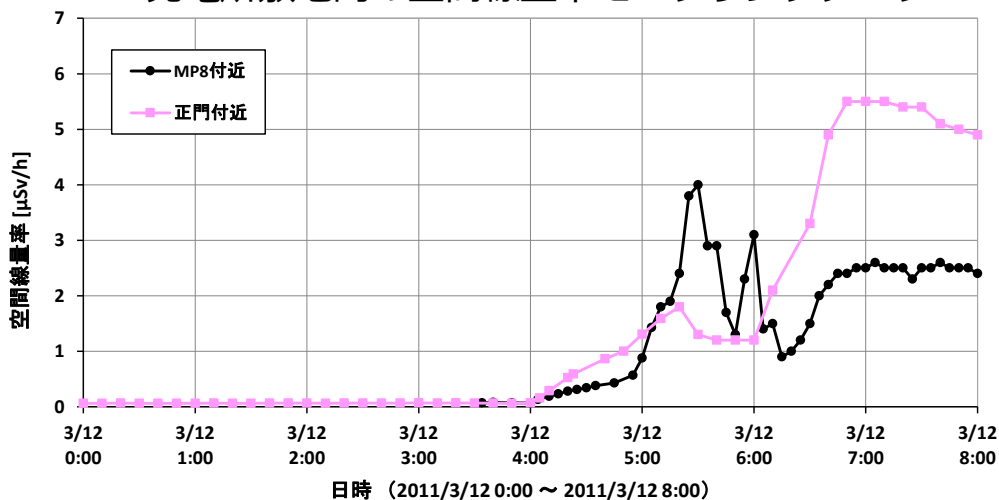
発電所敷地内の空間線量率モニタリングデータ

3/12 8:00頃までに2・3号機の燃料は損傷に至っておらず、対象期間の空間線量率モニタリングデータは1号機の放射性物質の移行・放出挙動を捉えたものと考えられる。発電所敷地内外の空間線量率を以下に示す。

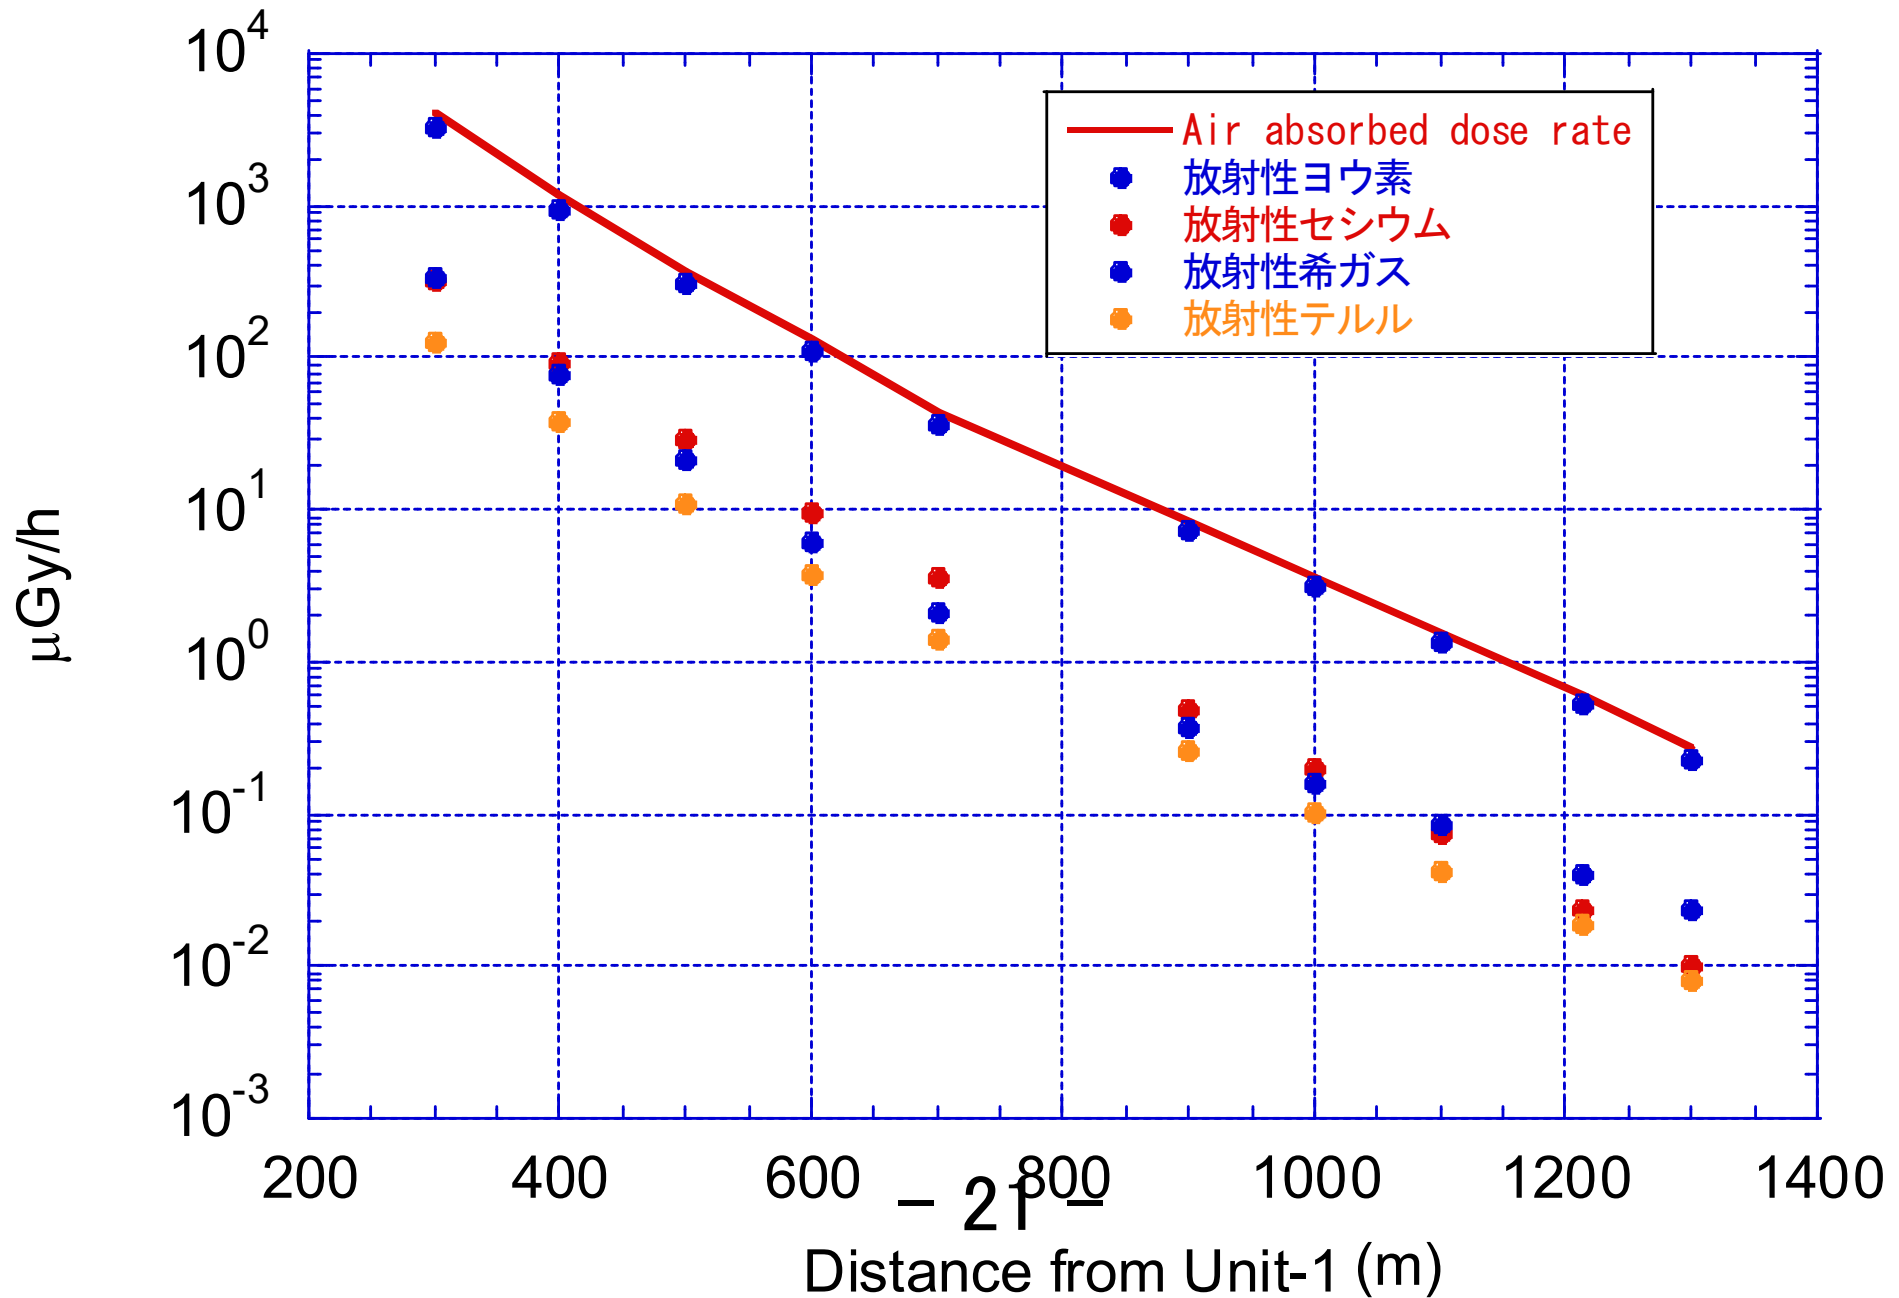
1号機オペフロの放射性核種からの直接線・スカイシャイン線  
(コア中の希ガス2.7%、ヨウ素とセシウム0.43%, テルル0.22%)

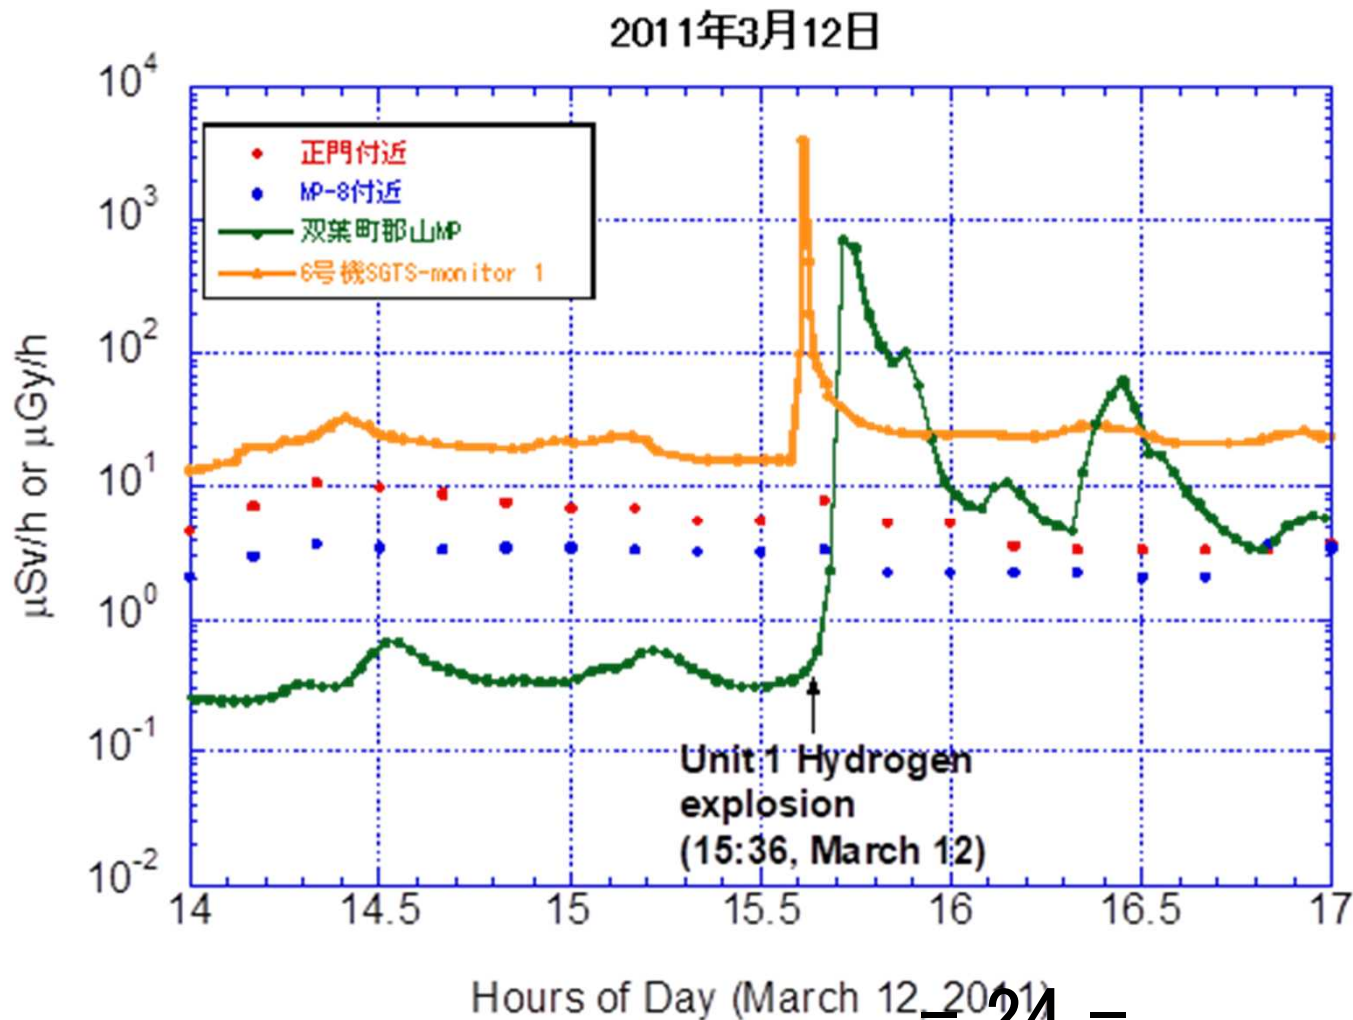
# 2011年3月12日のMPデータ

- 1号機の水素爆発に伴う変化
  - ・ 1号機の水素爆発により1号機のオペフロに充満していた放射性核種がすべて外部に放出したとすると、散乱線・スカイシャイン線の線源が無くなることになるので、正門付近等の線量率が大幅の減少するはずである
  - ・ しかし水素爆発前後で正門付近とMP-8付近の周辺線量率はほとんど変化していないし、6号機のSGTSモニターでは水素爆発のプルーム飛来による沈着によると思われる影響でむしろ若干上昇しているが、大幅な減少は見られない

- オペフロに充満したI-132の減衰
  - ・ I-132が主要な寄与をしている核種とすると、オペフロへの漏洩が少ない時間帯ではI-132の減衰に伴う線量率の減少が見られると考えられるが。正門付近とMP-8付近では2時間近く線量率の変化があまりない時間帯がある

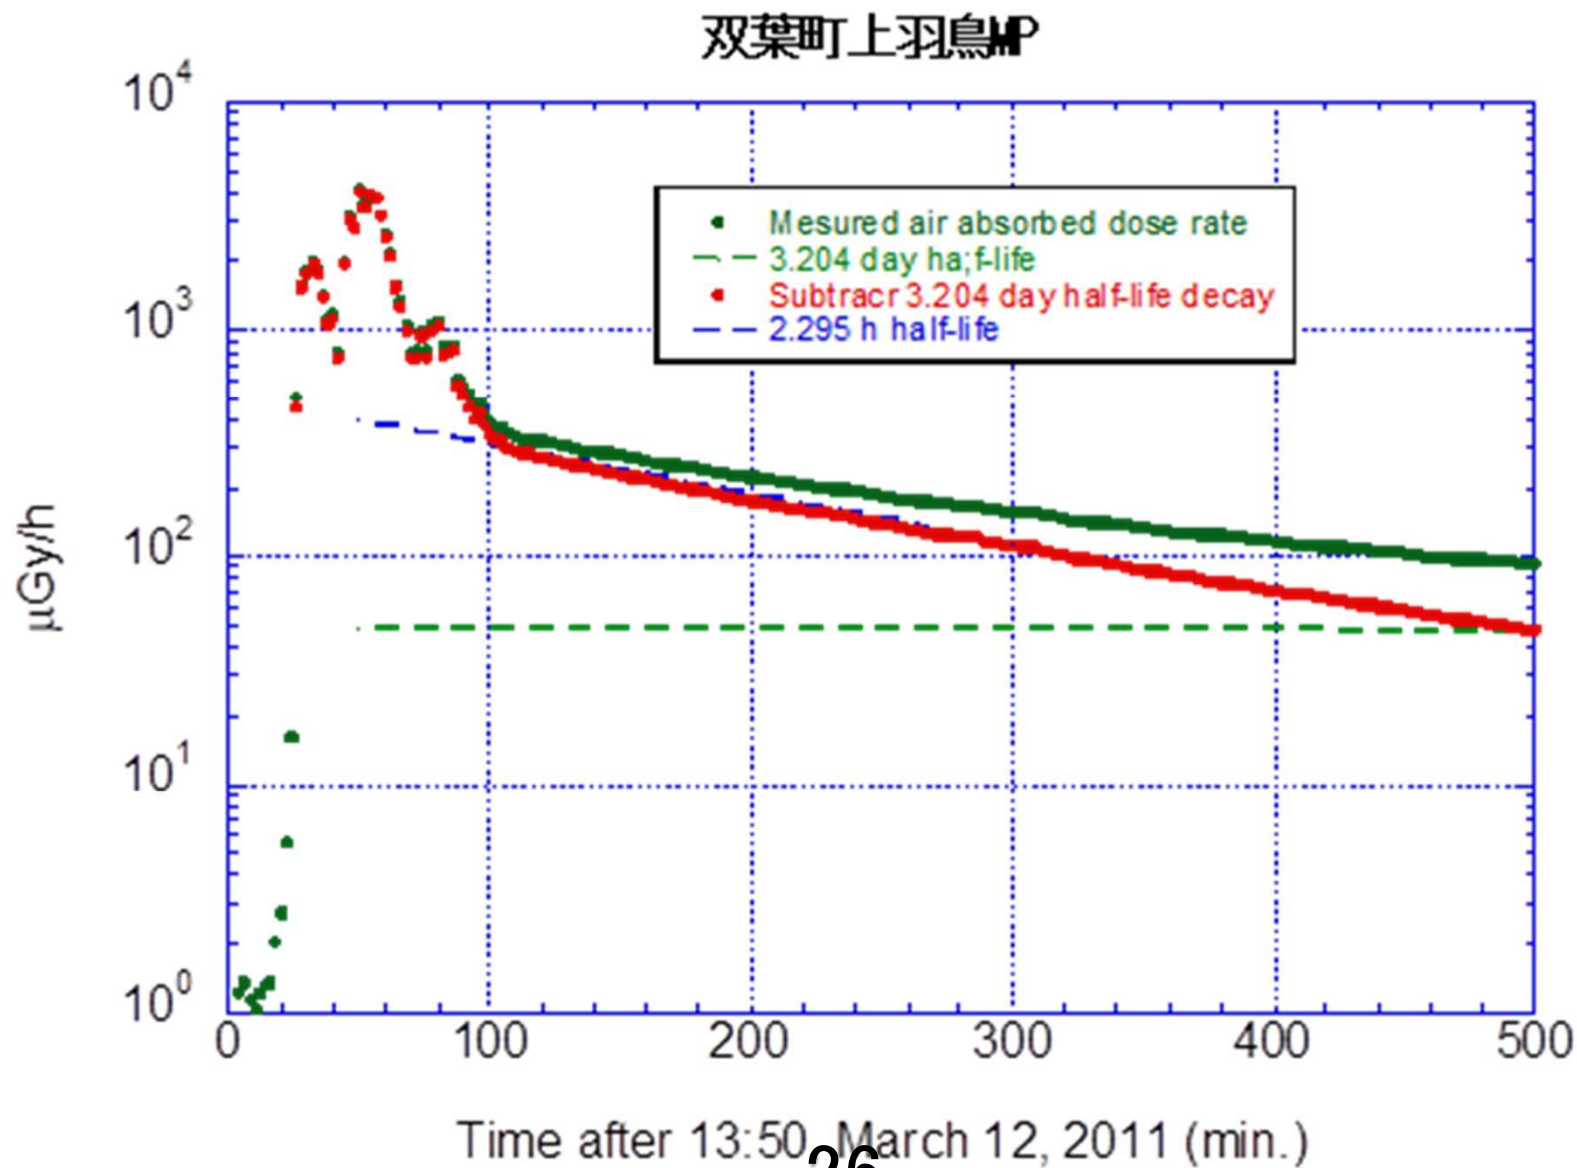
# 双葉町上羽鳥MPでのプルーム飛来により周辺に沈着した放射性核種による空気吸収線量率

→ I-132の半減期（2.295時間）により減衰していることがわかる

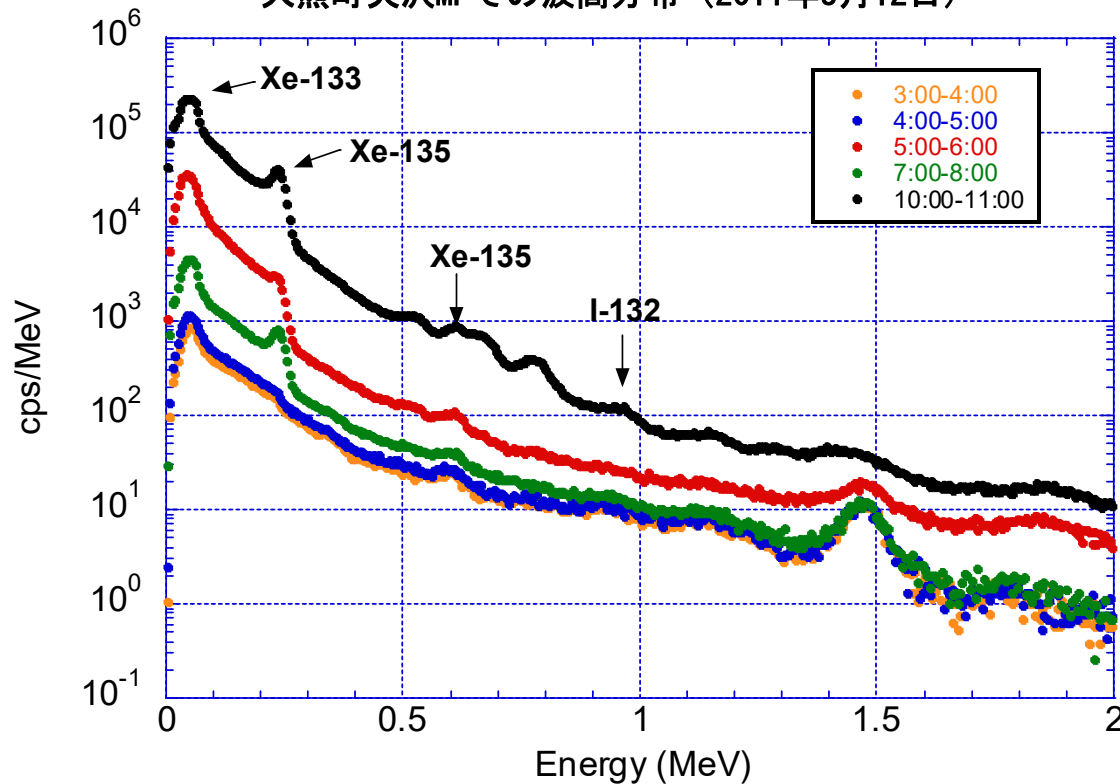
大熊町夫沢MPでの波高分布 (2011年3月12日)

- 10時から11時の波高分布ではI-132の存在が見られるが、その割合は小さくXe-133、Xe-135等の希ガスが中心である
- プルームに含まれる放射性核種の中心が希ガスの場合、プルームの飛来による放射性核種の沈着による線量率は非常に少ないと思われる
- 正門付近とMP-8付近の線量率がプルームの飛来に伴うとすると観測された様な平坦な傾向となるためには長時間連続してプルームの放出が続いていたことになる
  - その場合、大熊町夫沢MPで測定されないとは考えにくい。

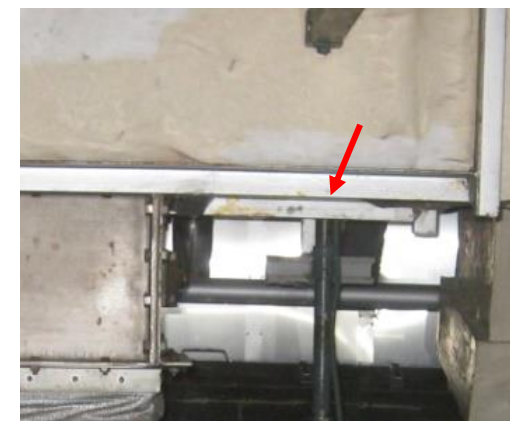
②ダクトサポートの汚れ (拡大)

- MSIV室上階にはSGTS室があり、SGTS室内にあるファンネルがHVH天板上方の床ドレン配管と接続している (図中ピンク色)
- SGTSフィルタトレイン近傍の床面で高線量率 (2000mSv/h超) を確認 (2020年度調査)
  - フィルタトレイン内の放射性物質 (逆流したベントガスが凝縮したものと推定) が、MSIV室内で床ドレン配管を介してHVH天板に滴下した可能性が考えられる (当時の調査では、HVH天板上方の状況は確認できず)

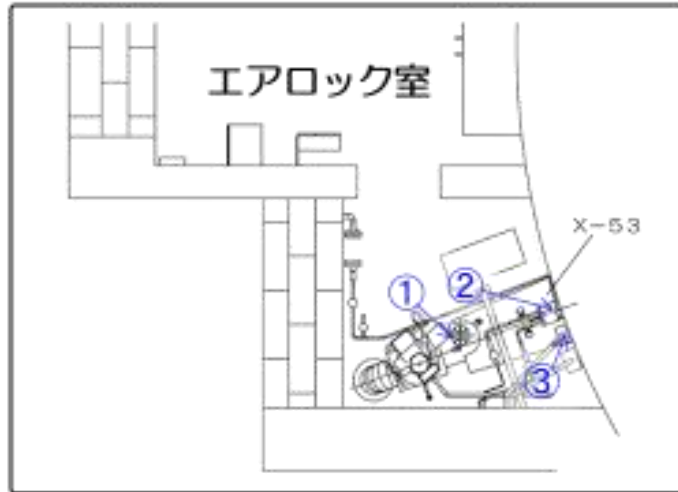
### ■ HPCI蒸気管ペネX-53について

- HPCI配管とベローズカバーの隙間に漏洩痕がある (2013年調査結果と同じ)。(写真①)
- ベローズカバーと生体遮へい壁の付け根部分に漏洩痕あり (写真②)。なお当該付け根部周辺がもっとも劣化気線量が高い。
- X-53ペネ周り(ベローズカバー、床、壁面)に白い粉上の堆積物あり (サンプル採取済)。

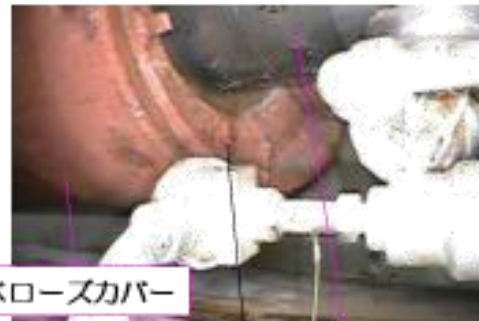
写真①：X-53ベローズカバー接続部

ベローズカバー

漏えい痕

HPCI配管

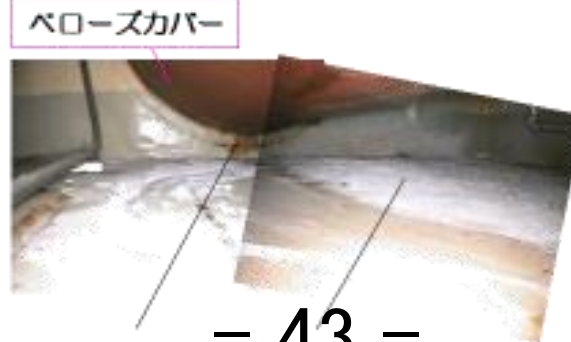
写真②：X-53貫通部左下側

ベローズカバー

漏えい痕

白い堆積物

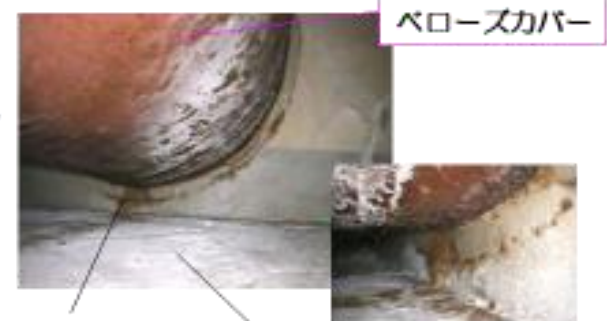
写真③：X-53貫通部右下側

ベローズカバー

漏えい痕

白い堆積物

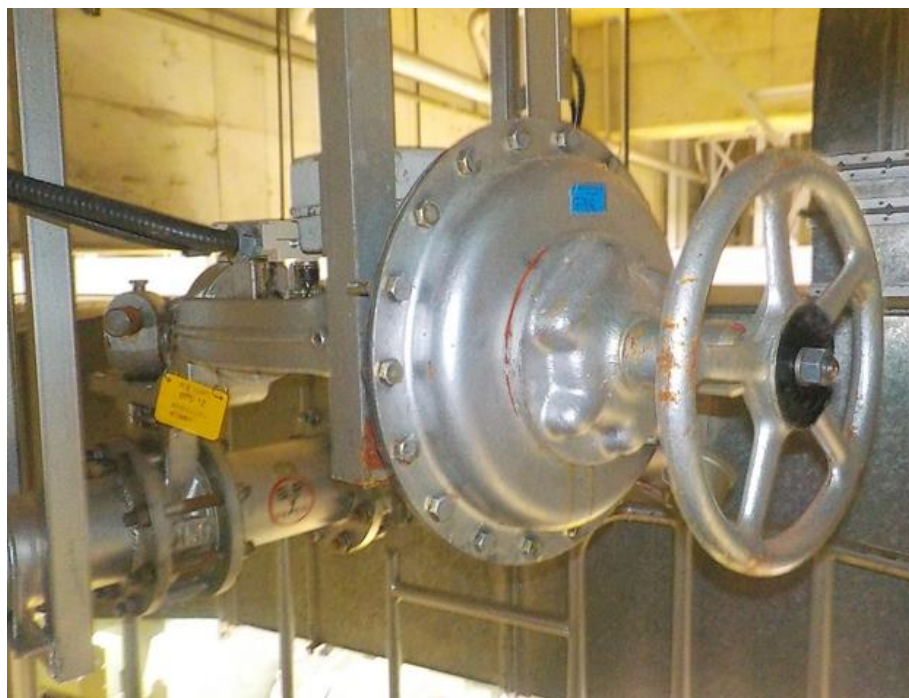
BF-5-12弁

- 2号機と同じ型式、プラントメーカーである5号機にて現場弁の状態を確認したところ、2号機と同様にBF-5-12,13弁とも強制開状態であることを確認した。
- またバルブチェックリストについても当該弁が換気空調系に含まれていることから、2号機同様に弁の開閉状態の確認はされていない状況（「空欄」）であった。

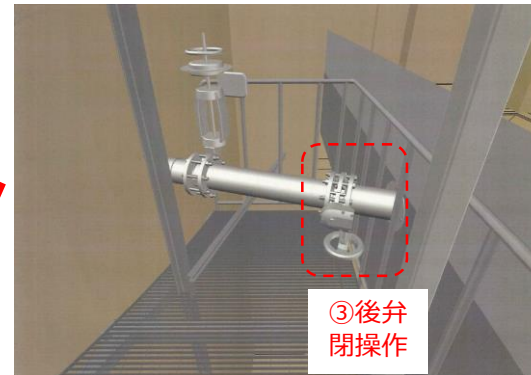
- 当該弁を含む当該ラインについては通常運転中に操作することはないが、定期点検時の原子炉ウェルへの水張りにあたって以下の手順で作業を実施する。
  - ① シールドプラグの取り外し
  - ② 当該ラインの原子炉ウェル側に閉止プラグの取り付け
  - ③ 当該ラインに設置されている原子炉キャビティ差圧調整弁後弁の閉操作
  - ④ 原子炉ウェル水張り

※ I A系：計装用圧縮空気系

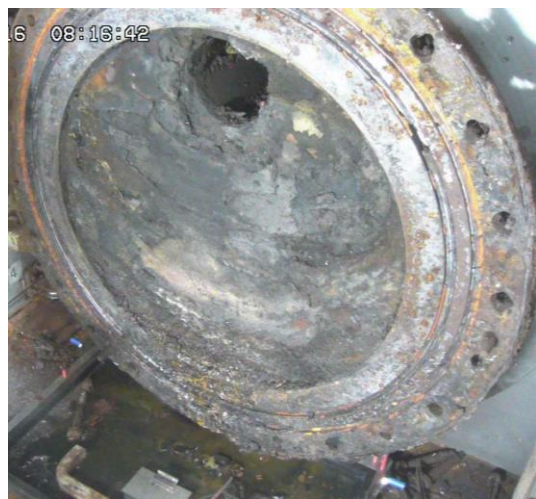
X-6ペネフランジ清掃前

- ハッチ開放後、堆積物除去作業に向けてX-6ペネフランジ面の清掃など装置設置の準備を開始。
- レーザ清掃ツール、バフツールを使用し、フランジ面の清掃を実施中。

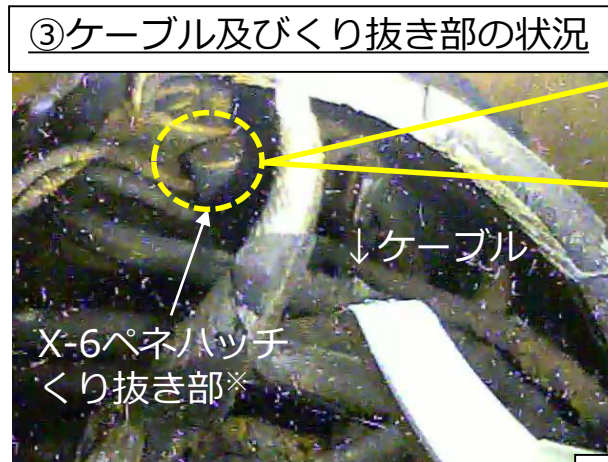
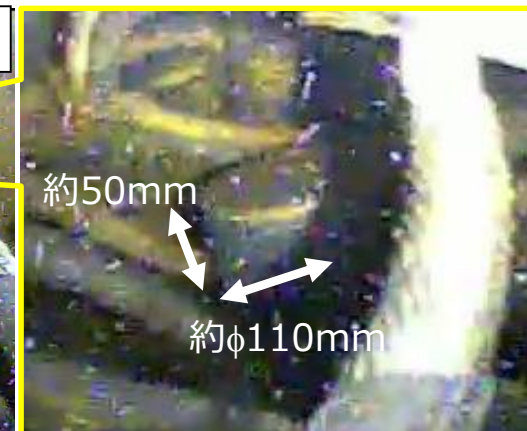
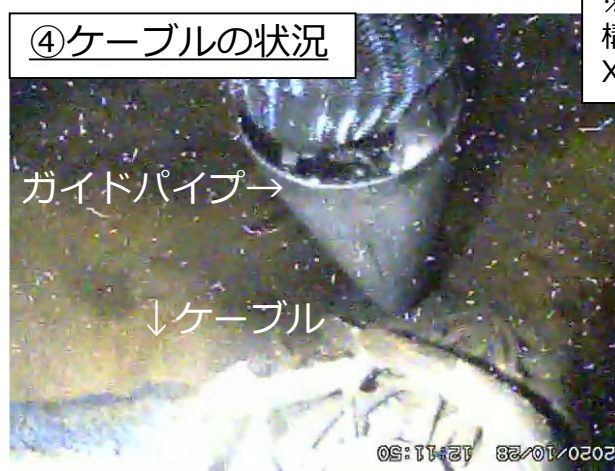
■ 堆積物、ケーブルの状況およびX-6ペネハッチくり抜き部※を映像により確認。

※2017年1月のアクセスルート構築時にペネ内に落下したX-6ペネハッチくり抜き部

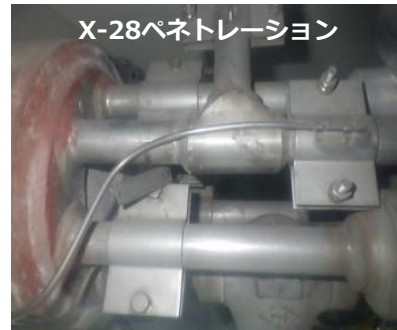
X-28ペネトレーション

- 青線：配管洗浄箇所
- 緑線：窒素封入箇所（作業なし）
- 赤線：サンプリング・配管水頭圧確認箇所
- 黄線：サンプリング箇所
- 黒線：作業なし

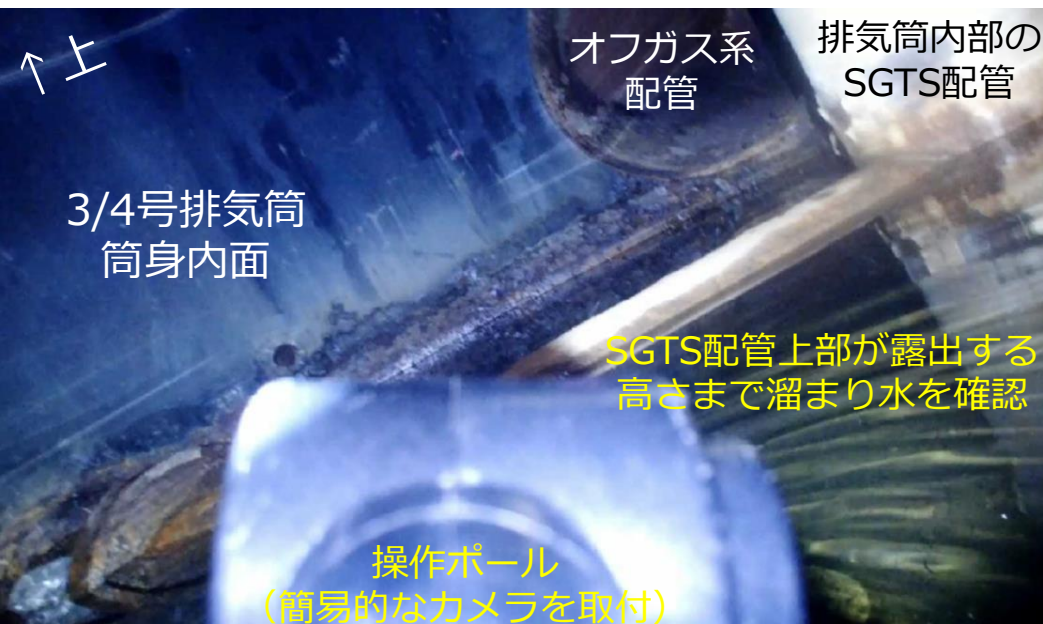
## <筒身内部の様子>

- 2023年6月13日に排気筒の筒身へ穿孔を行い、内部を確認したところ、筒身内部SGTS配管上部（水平配管）が露出する高さ（水深約1m）までの溜まり水（雨水）を確認した。
- 溜まり水の分析の結果、排気筒ドレンサンプピットの水準を上回る**全β放射能を検出**。
- 排気筒の外観確認を実施したところ、配管貫通部等からの漏えいは確認されず、溜まり水は排気筒内部に留まっている。今後の対応を別途検討する予定。

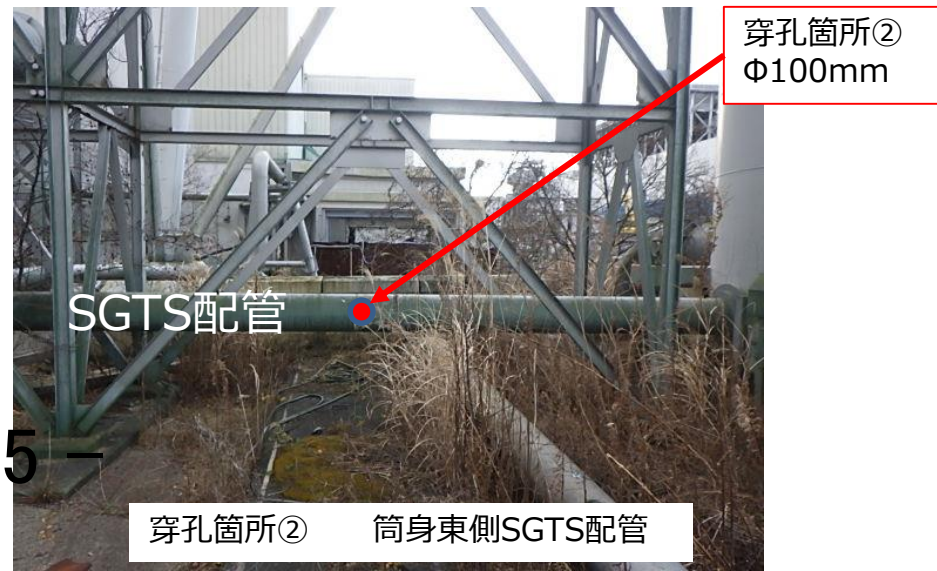
- 分析結果から、Cs-137が支配的であることを確認。
- 筒身内部の状況から、雨水以外の流入はないと考えられる。何らかの理由で筒身内に存在した放射性物質が、雨水に交じり筒身底部に溜まったと考えられる。

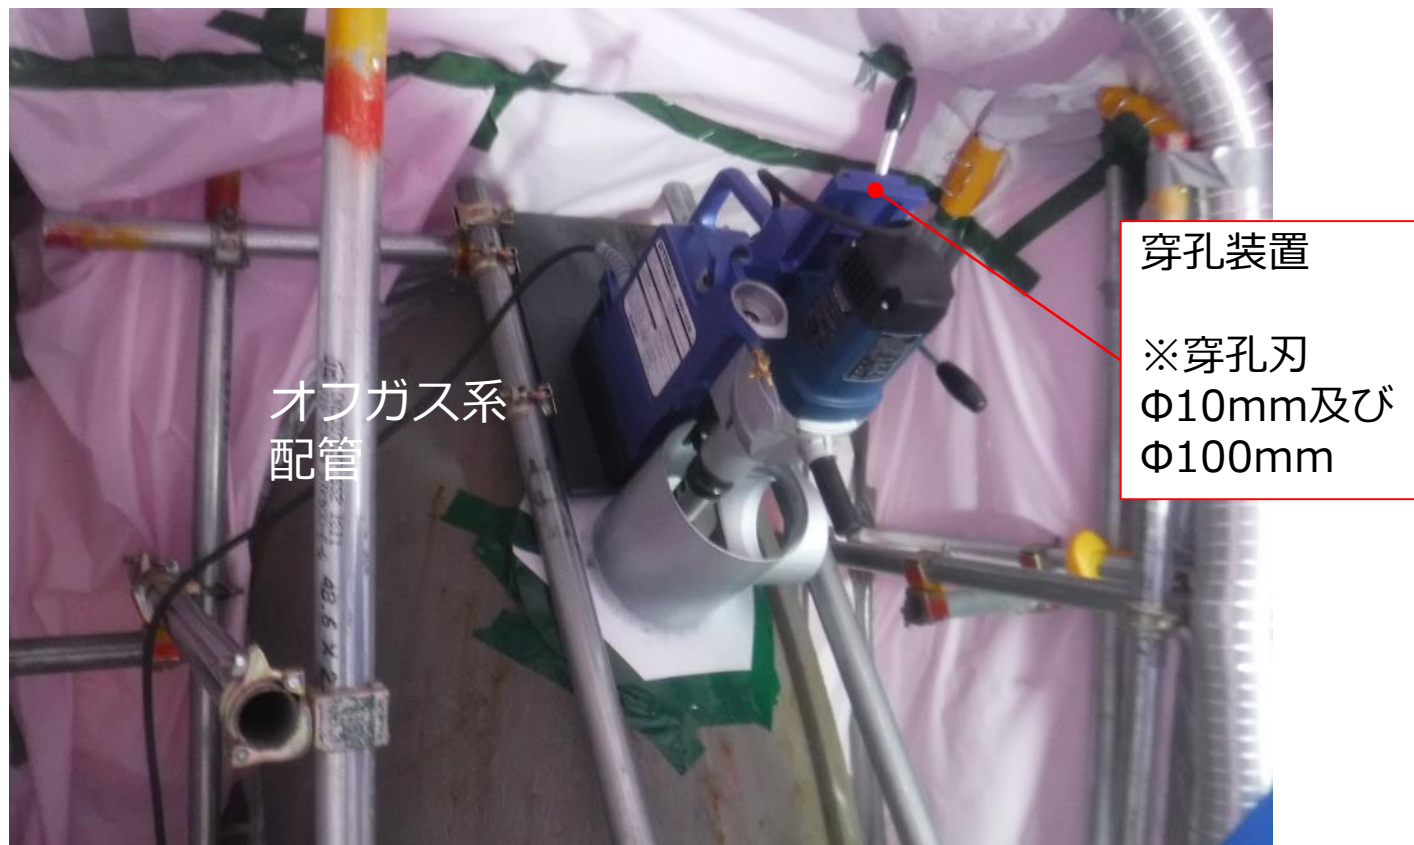
- 3/4号機排気筒筒身及びSGTS配管に内部線量調査用の穿孔を行う。
- $\Phi 10\text{mm}$ で事前穿孔を行い、ダストの気流確認後問題なければ $\Phi 100\text{mm}$ で本穿孔を行う。

オフガス系配管の穿孔装置設置状況 (1/2号機排気筒内部調査時)

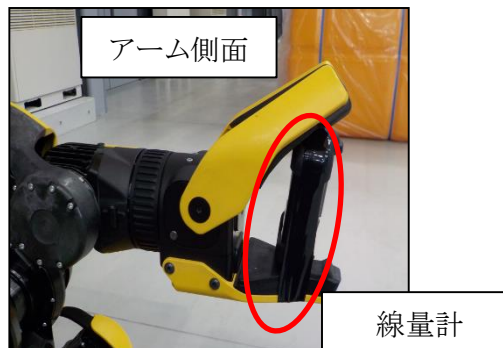
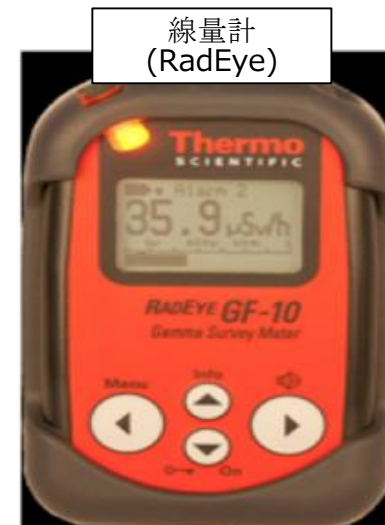
- 1号機T/B屋上および1号機C/B屋上に仮置き中の1/2号機SGTS配管について、遠隔ロボット（Spot）を使用し、SGTS配管の線量調査を実施する。
- Spot 2台を用いて作業を行う予定。（線量測定／線量測定Spotの監視・誘導）

・仕様  
型式：GF10  
メーカー：Thermo Scientific  
測定レンジ：5 $\mu$ Sv/h-3Sv/h

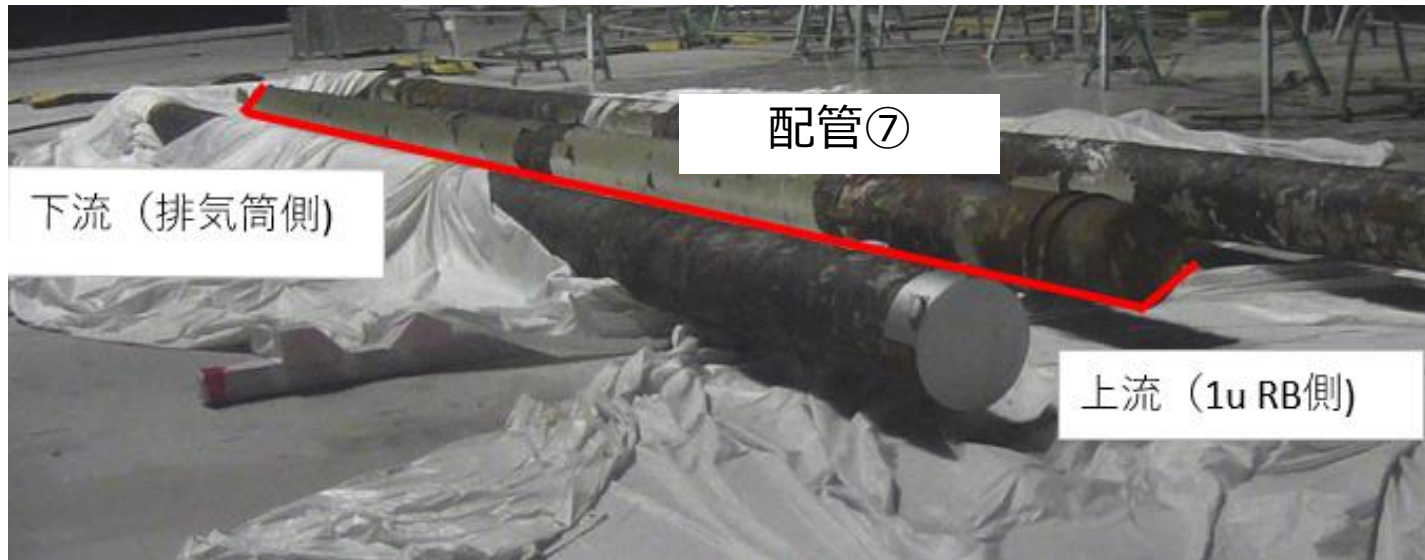
- 1号機SGTS配管（配管⑦）について，下記の通り実施した。  
10月25日（夜間），配管線量測定を実施
  - ・ 配管線量測定(管軸方向1mピッチ)
  - ・ 配管線量測定(高線量部位周方向)

- 1号機SGTS配管表面の線量測定を実施したところ、最大値は約17.90mSv/hという結果であった。
- 今後、残りの配管について、順次線量測定を実施する。

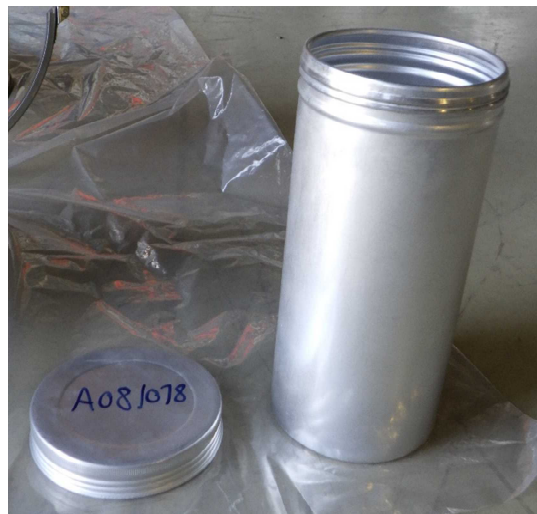
スミア試料

2重のポリ袋に格納したスミア試料(左図)を1重目の容器(中央の図)に入れ、A型輸送容器(右図)に格納した。  
その後、表面における最大線量当量率、表面から一メートル離れた位置における最大線量当量率等を測定し、A型輸送物に係る技術上の基準を満たしていることを確認した。

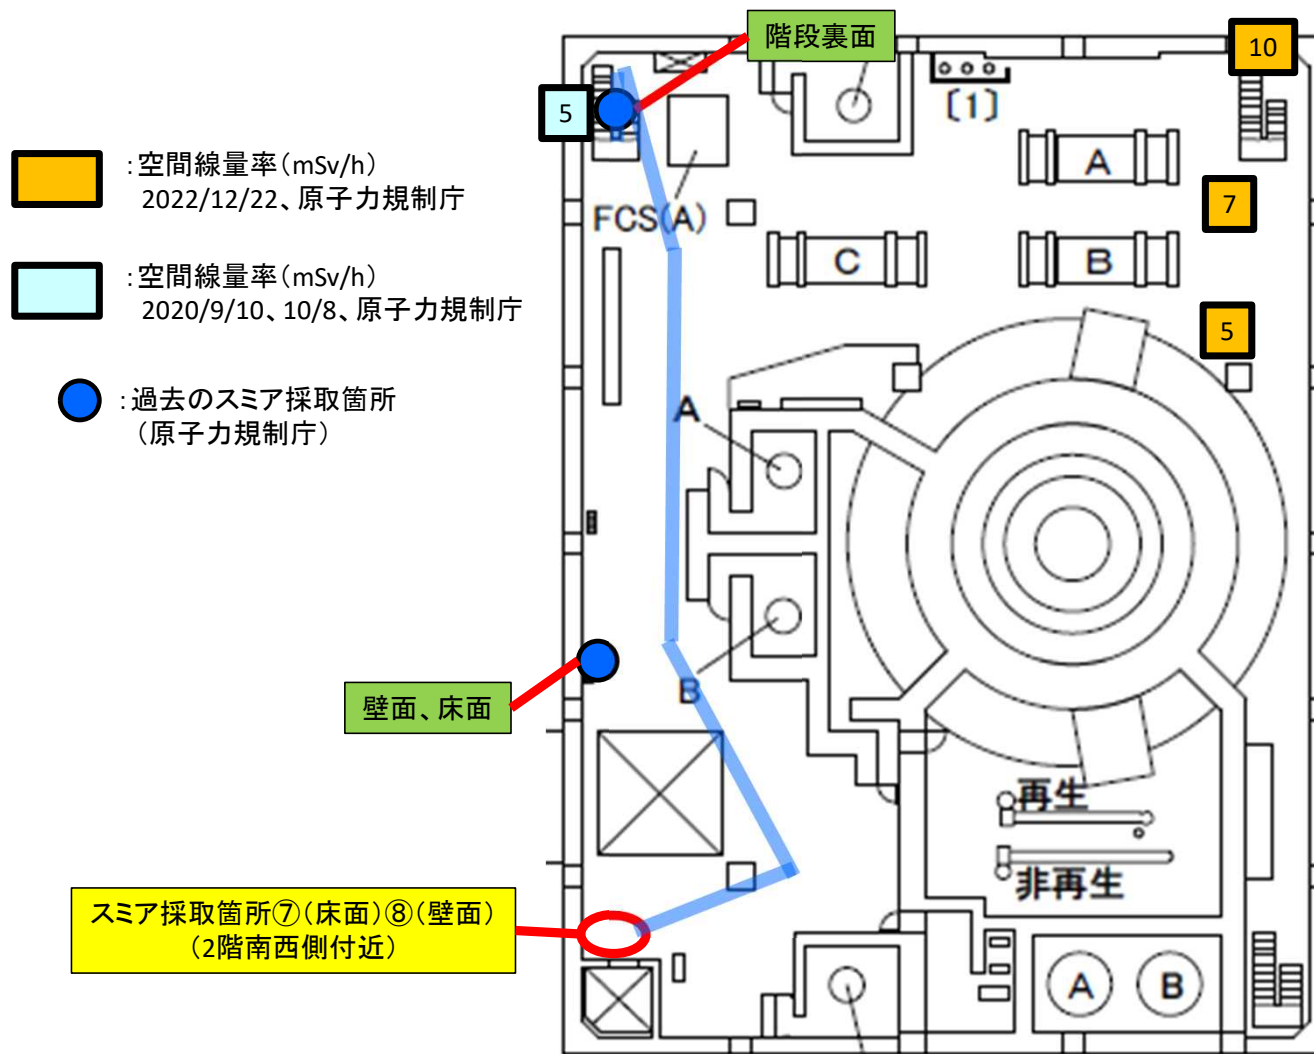
## 調査ルート、試料採取箇所 (2階)

※東京電力福島第一原子力発電所における事故の分析に係る検討会第39回会合(2023年9月12日)資料4-6で提示した「2号機原子炉建屋内スミア採取箇所」について、採取箇所の記載漏れがあったことから、次ページのとおり修正する。
