タイトル	機械振動の評価対象の選定過程について																																																	
説明	<p>「日本原子力学会標準 原子力発電所の高経年化対策実施基準:2021 付属書C 添付資料-4 経年劣化メカニズムまとめ表-PWR」を踏まえ、タービン架台及び非常用ディーゼル発電設備基礎を選定した。 表 1 に主要な機器の定格出力及び重量を示す。</p> <p style="text-align: center;">表 1 主要な機器の定格出力及び重量</p>

タイトル	モルタルバー法等の試験結果について																										
説明	<p>1. 建設時の使用骨材に対する反応性試験結果  建設時（1987～1991）に実施したモルタルバー法の試験方法、試験条件（使用骨材等）及び試験結果等を以下に示す。</p>

タイトル	PCCVの供用期間中検査における検査対象テンドンの選定過程並びに検査の計画、要領及び結果について
説明	<p>供用期間中検査における、緊張力検査の対象テンドンの選定過程並びに検査の計画、要領及び結果を以下に示す。</p> <p>1. 緊張力検査の対象テンドンの選定過程</p> <p>1.1 テンドンのグルーピング グループは、フープテンドン 165 本、逆Uテンドン 90 本。</p> <p>1.2 検査テンドンの本数 各グループについて、グループ総本数の 2%。ただし、最小 3 本。</p> <p>1.3 検査テンドンの抽出 上記に従い、25 年目供用期間中検査（第 14 回定期検査）では、 フープテンドン H19、H48、H86<sup>*1</sup>、H110、H153<sup>*1</sup> 逆Uテンドン V18、V68<sup>*1</sup>、V75 を選定した。</p> <p>* 1 各供用期間中検査にて検査を行うテンドン（履歴テンドン）</p> <p>2. 供用期間中検査の計画、要領及び結果</p> <p>2.1 供用期間中検査の計画 PCCVの供用期間中検査は、「玄海原子力発電所 保安規定に基づく土木建築業務要領」に基づき 1 回/5 年で実施している。</p> <p>2.2 供用期間中検査の要領 25 年目供用期間中検査（第 14 定期検査）の要領を以下に示す。</p> <p>①非破壊検査</p> <p>(1) 目視確認</p> <p>(a) コンクリート部 コンクリート表面のひび割れ、欠落等の有無を目視により確認する。</p> <p>(b) 緊張材（テンドン）定着部 緊張材定着部の腐食、変形、割れ等の有無及び周辺コンクリート表面のひび割れ、欠落等の有無を目視により確認する。</p> <p>(2) 緊張力確認検査 測定板採取法により、テ

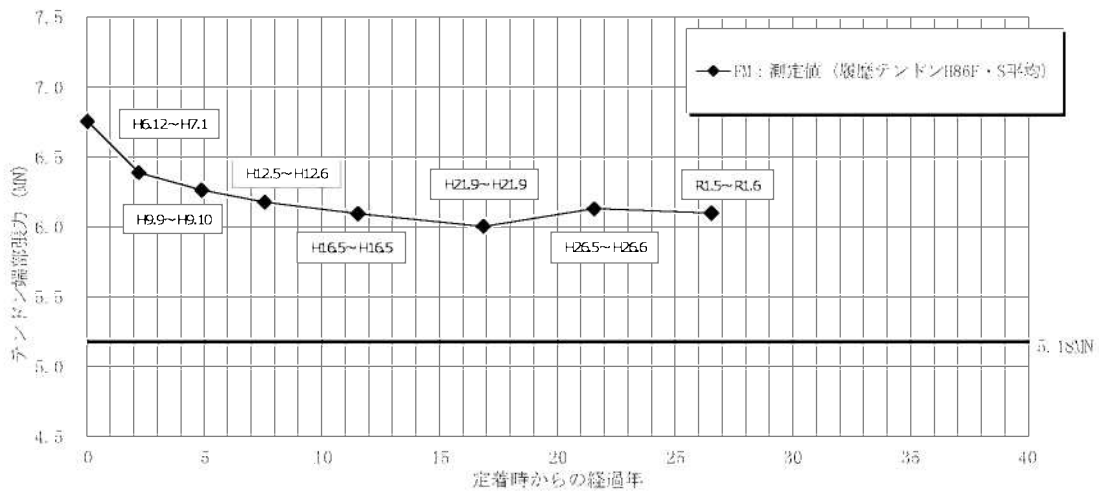
図1 運転開始以降のPCCV履歴テンドンの緊張力の測定結果 (1/2)

運転開始以降のPCCV履歴テンドンの緊張力の測定結果を図1に示す。予測と同様に緊張力の低下は、初期に大きく表れ時間の経過とともに緩やかになっている。また、設計要求値に対して余裕を持って推移していることが確認できる。

(a) フープテンドン(シリンダー部)

(b) フープテンドン(ドーム部)

運転開始以降のPCCVの供用期間中検査における履歴テンダンの緊張力確認検査の結果を添付1に示す。

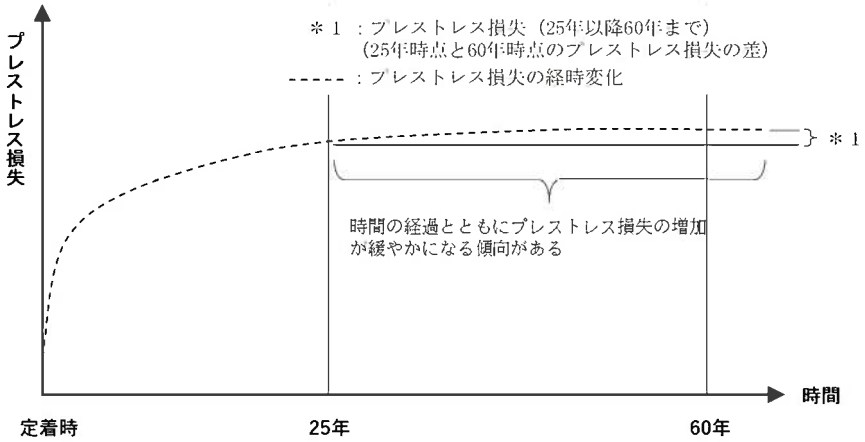
</div> <p style="text-align: center;">図 2 プレストレス損失の傾向とプレストレス損失の算定イメージ</p>
