福島第一原子力発電所廃炉・事故調査に係る
連絡・調整会議
第12回会合

東京電力福島第一原子力発電所の サンプル分析について

1号機原子炉格納容器内部調査について

1号機原子炉格納容器下部で確認された コンクリート損傷事象を踏まえた対応状況

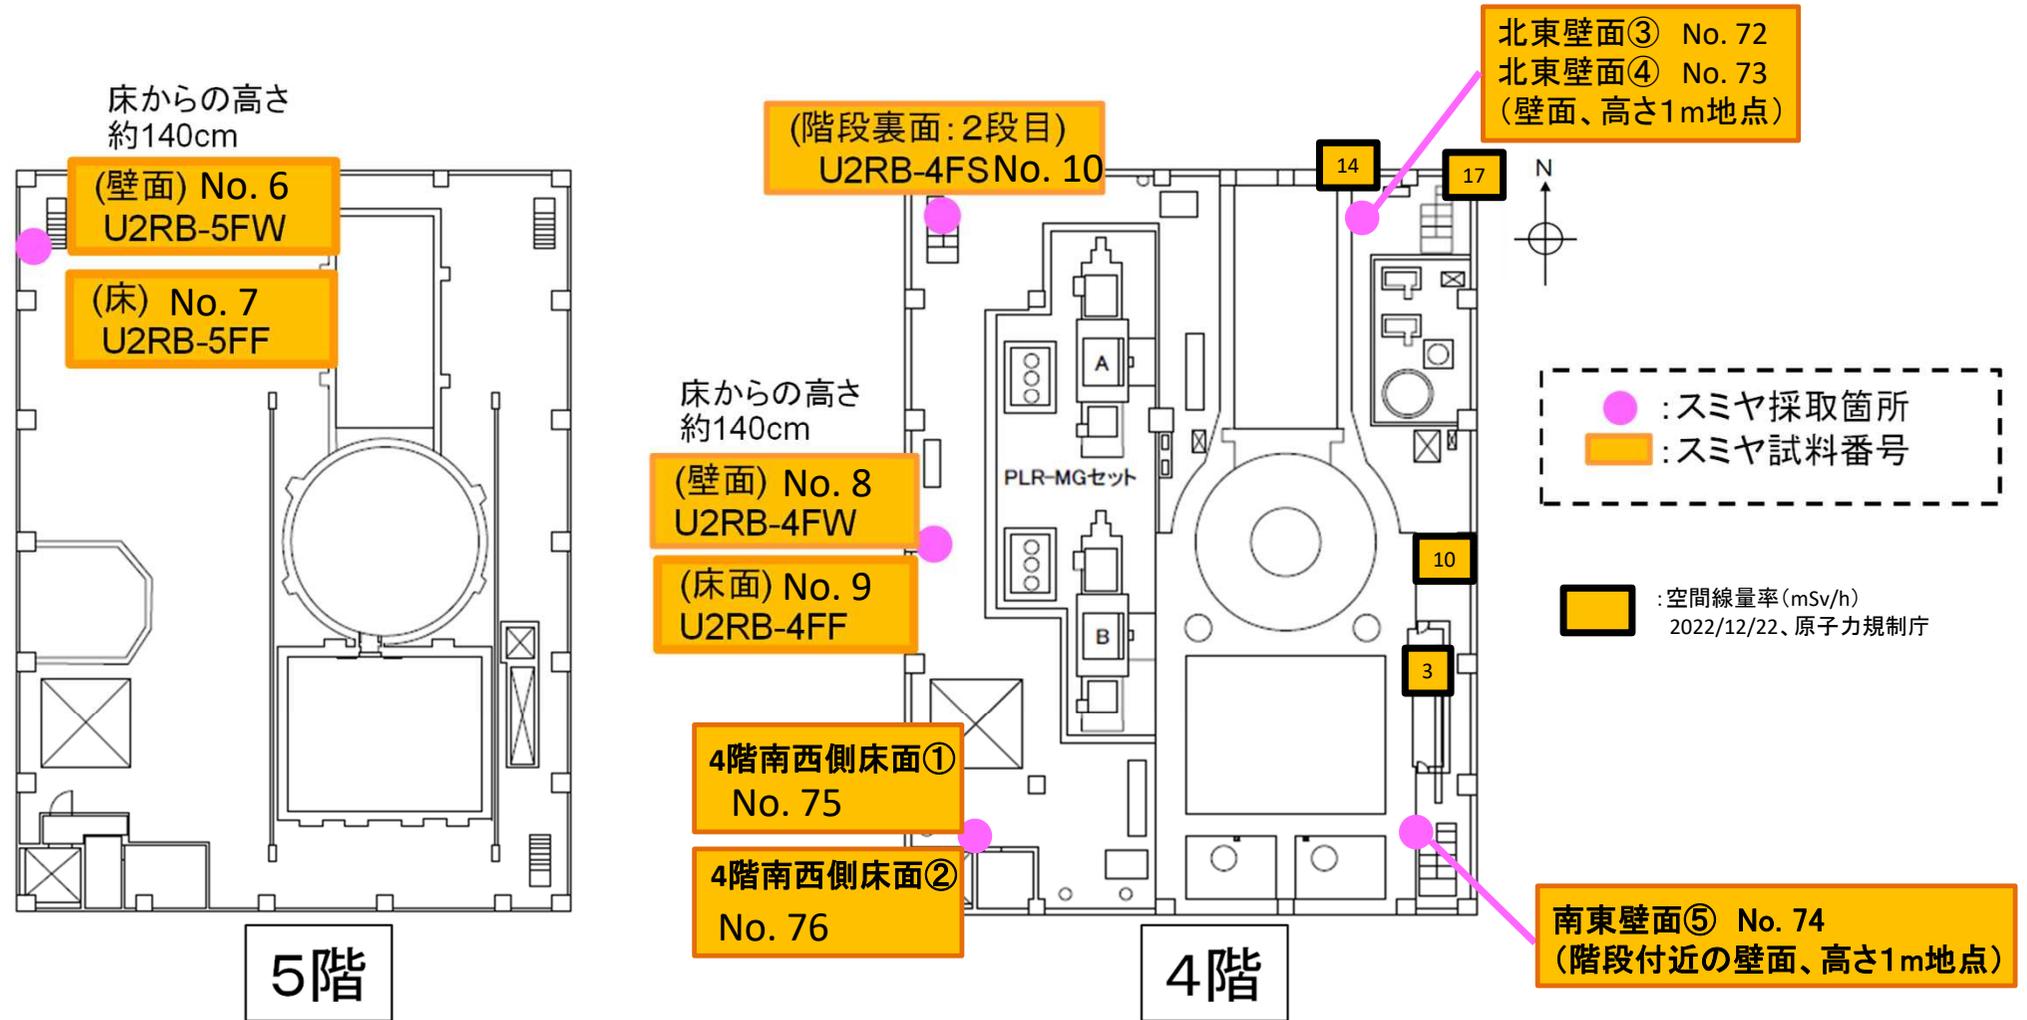
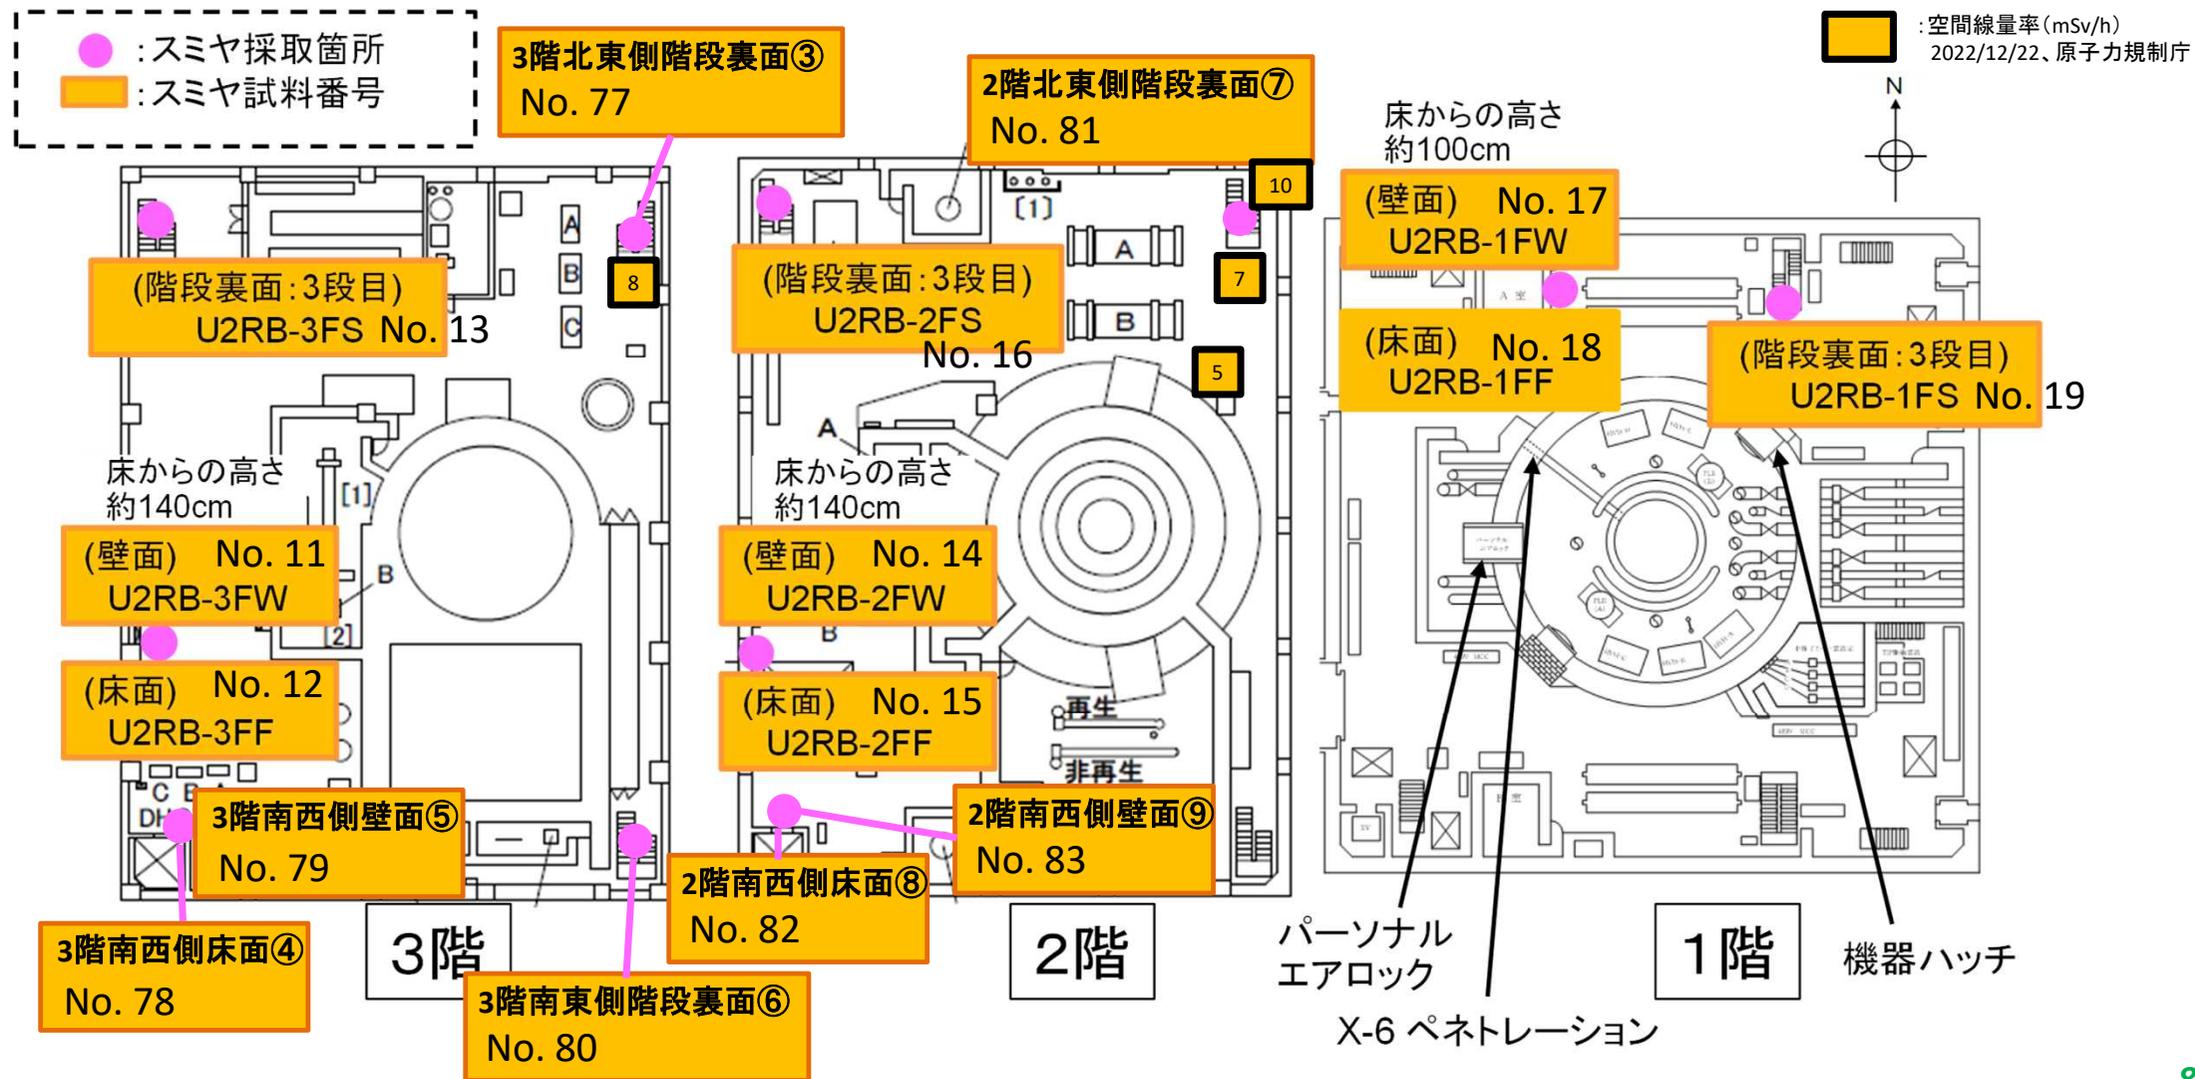
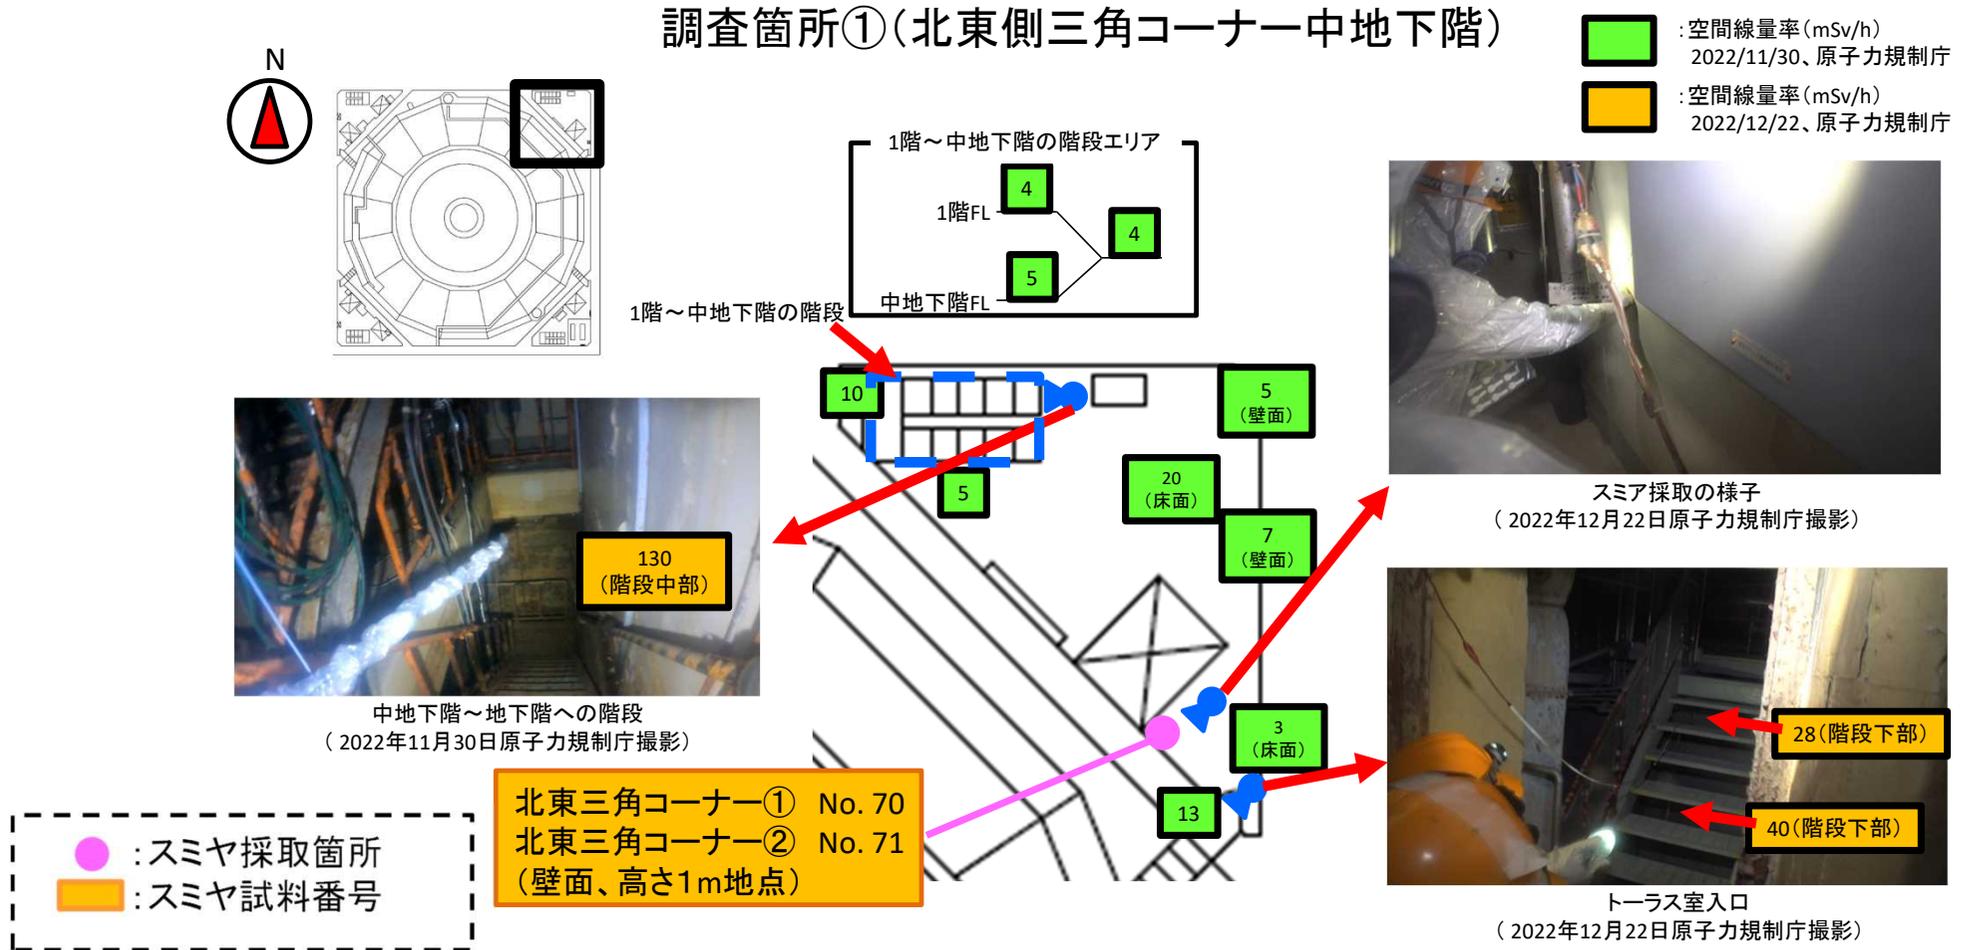
2号機原子炉建屋内スミヤ試料の採取場所(2020年10月、2022年12月及び2023年8月採取)(1/3) 別添1

図の出典: 建屋内の空間線量率について(2018年2月28日、東京電力ホールディングス株式会社)(一部加筆)

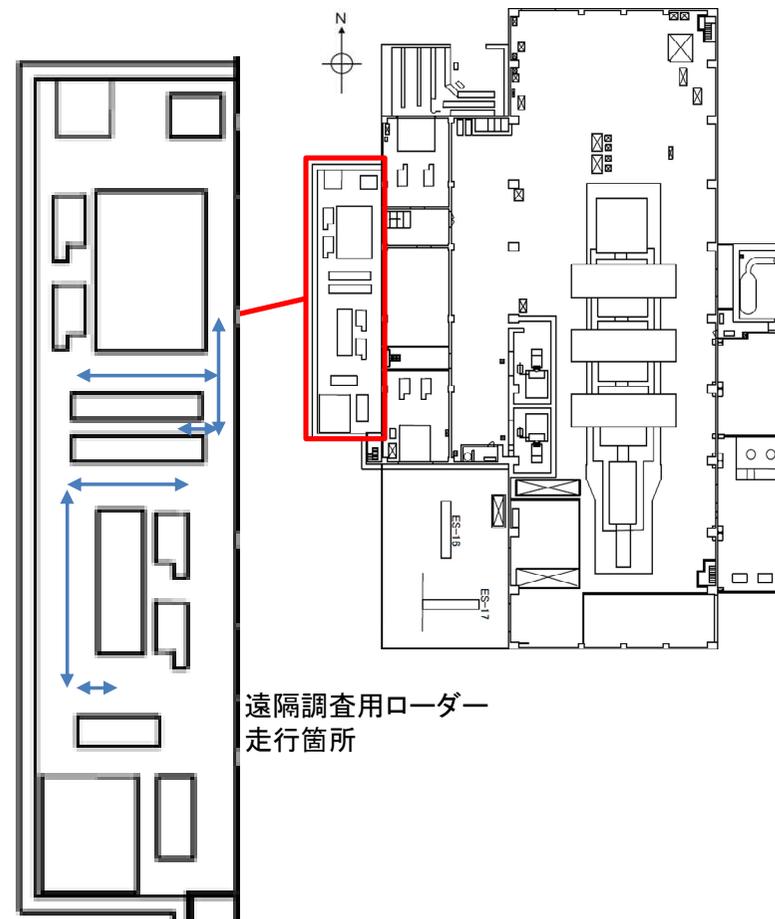
2号機SGTS室で使用したローダーのスミヤ試料の採取場所(2021年8月採取)

遠隔調査用ローダーのケーブルキャタピラを拭き取り
 ※遠隔調査用ローダー: 2021年6月25日、7月29日、30日、
 8月6日に2号機SGTS室内で走行調査を実施したもの

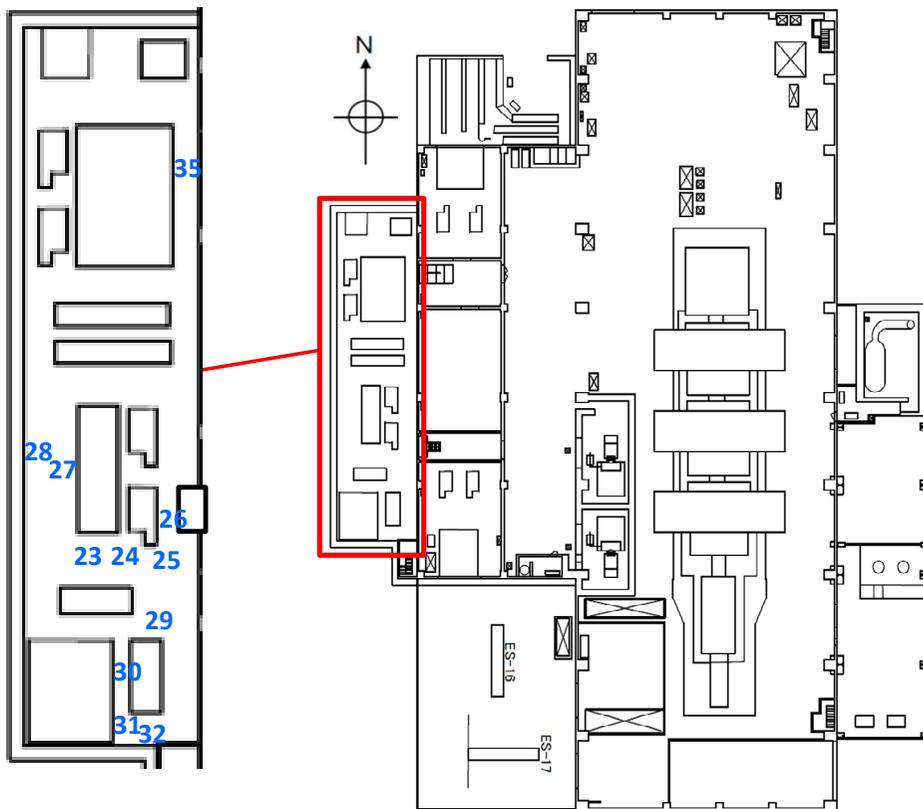
2号機SGTS室のスミヤ試料の採取場所(2021年11月採取)

No.	場所	採取位置線量率 (SGTSフィルタからの 寄与のため、参考値)
23	南壁端(床)①	478 μ Sv/h
24	南壁中間(床)②	346 μ Sv/h
25	南壁入口側(床)③	120 μ Sv/h
26	南壁柱(壁)④	140 μ Sv/h
27	フィルタ手前ラック前(床)⑤	1.65mSv/h
28	R/B側(壁)⑥	4.57mSv/h
29	南側入口(床)⑦	48.5 μ Sv/h
30	南側入口から左奥(床)⑧	27 μ Sv/h
31	南側入口から更に左奥(床)⑨	37 μ Sv/h
32	南側入口から更に左奥(床)⑩	50.2 μ Sv/h
33	ローダーケーブル⑪	-
34	ローダーキャタピラ⑫	-
35	北側入口扉前(床)⑬	4.00mSv/h

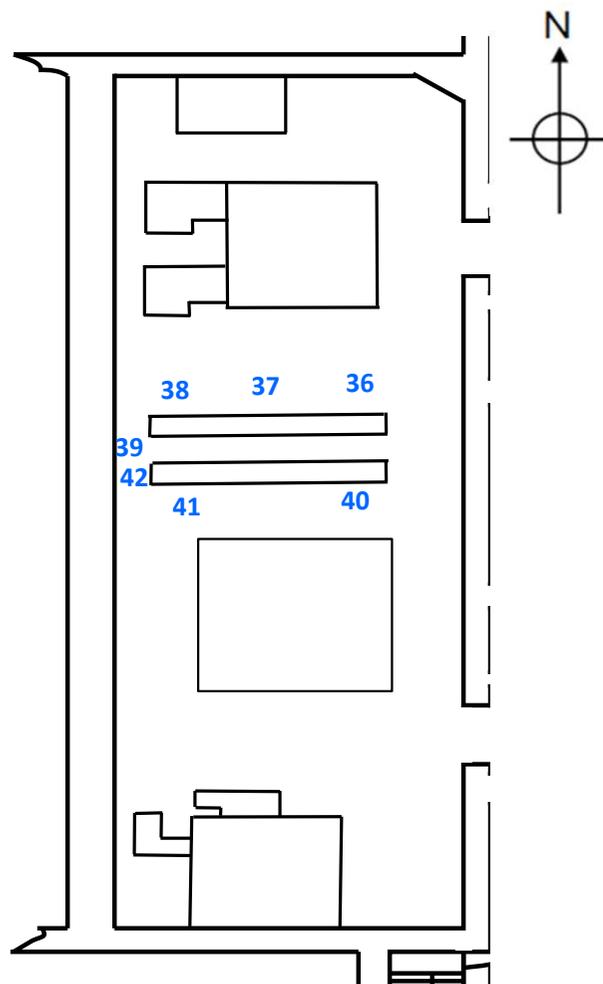
3号機SGTS室のスミヤ試料の採取場所(2021年11月採取)

No.	場所	採取位置線量率 (SGTSフィルタからの 寄与のため、参考値)
36	A系フィルタ(床)⑭	290 μ Sv/h
37	A系フィルタ(床)⑮	280 μ Sv/h
38	A系フィルタ(床)⑯	360 μ Sv/h
39	A系フィルタ奥右側(壁)⑰	150 μ Sv/h
40	B系フィルタ(床)⑱	1.0mSv/h
41	B系フィルタ(床)⑲	320 μ Sv/h
42	B系フィルタ入口(床)⑳	730 μ Sv/h

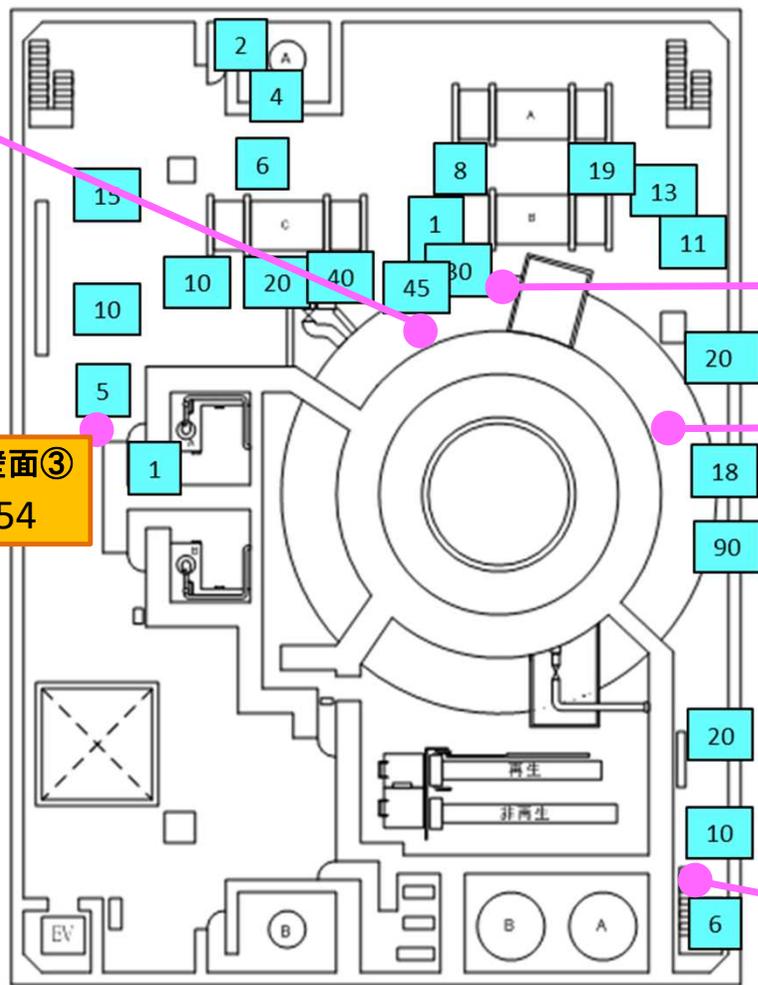
3号機原子炉建屋2階のスミヤ試料の採取場所(2021年12月採取)

2階格納容器壁面④
No. 55

2階壁面③
No. 54

2階格納容器壁面焦げ跡⑤
No. 56

2階壁面②
No. 53

2階階段裏①
No. 52

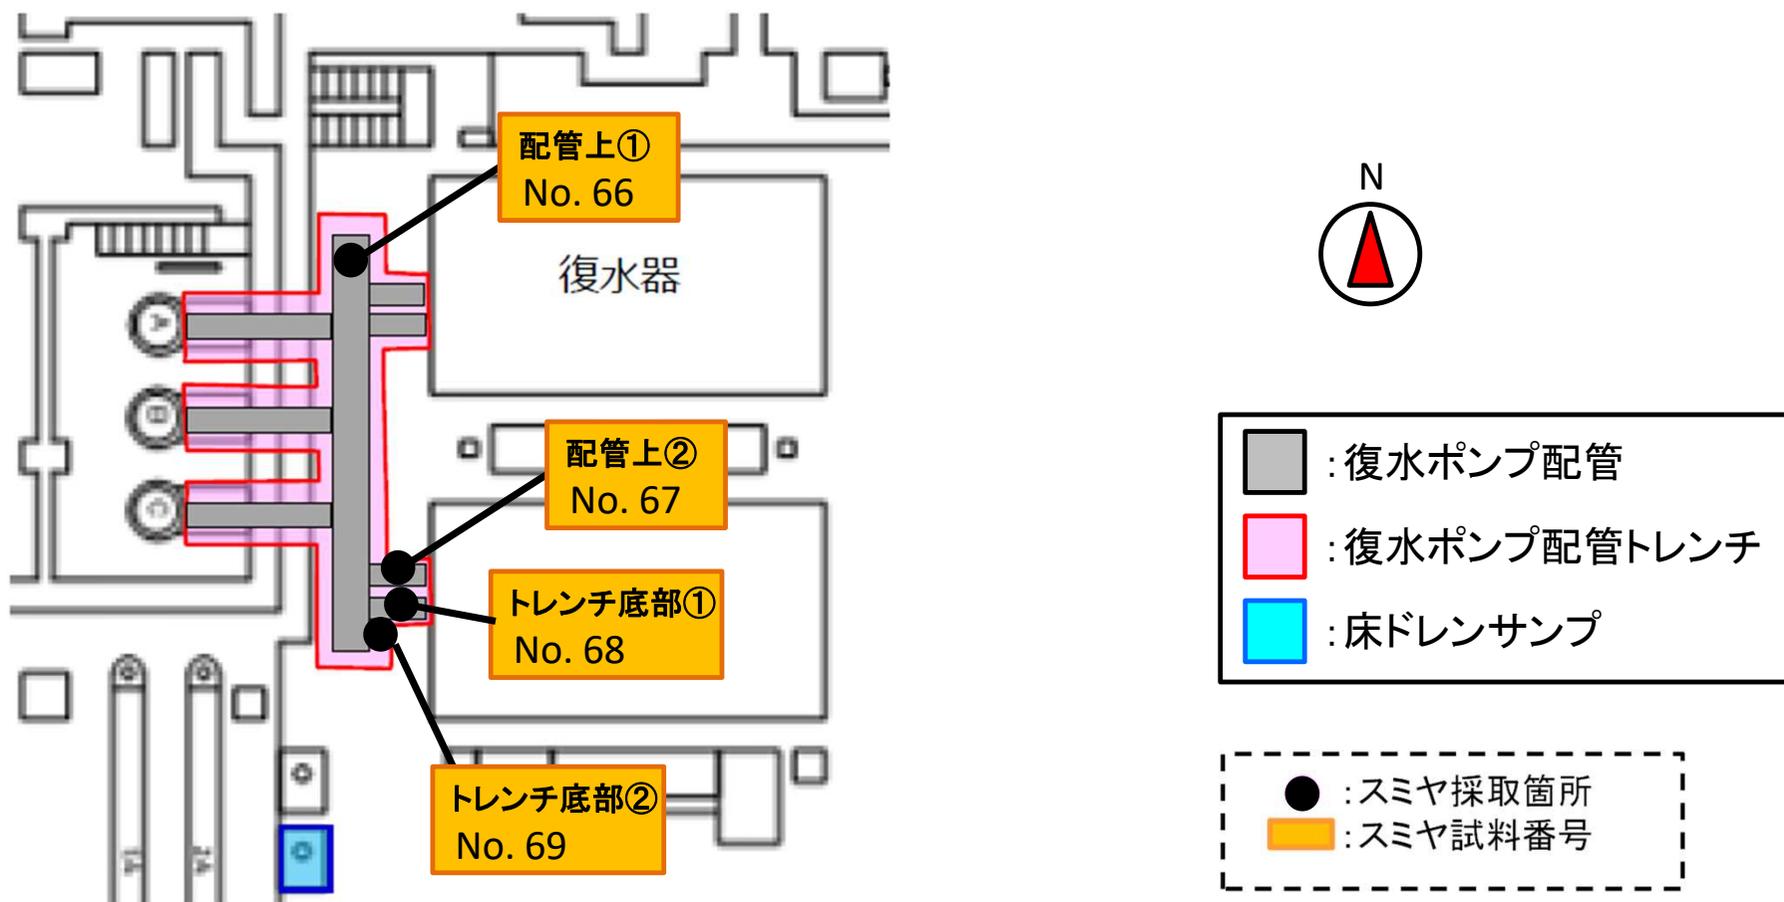
1号機T/B地下1階(最下階)平面図

1号機タービン建屋地下1階のスミヤ試料の採取場所(2022年11月採取)(1/3)

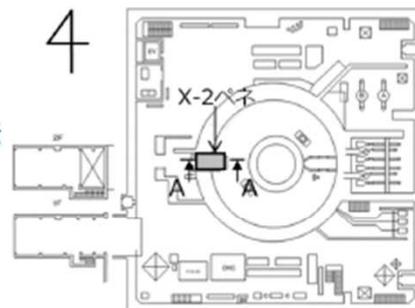
1号機原子炉建屋1階におけるX-2ペネの位置

- 1号機原子炉格納容器（以下、PCV）内部調査は、X-2ペネトレーション（以下、X-2ペネ）から実施
- PCV内部調査に用いる調査装置（以下、水中ROV）はPCV内の水中を遊泳する際の事前対策用と調査用の全6種類の装置を開発
- 水中ROV調査ステップ

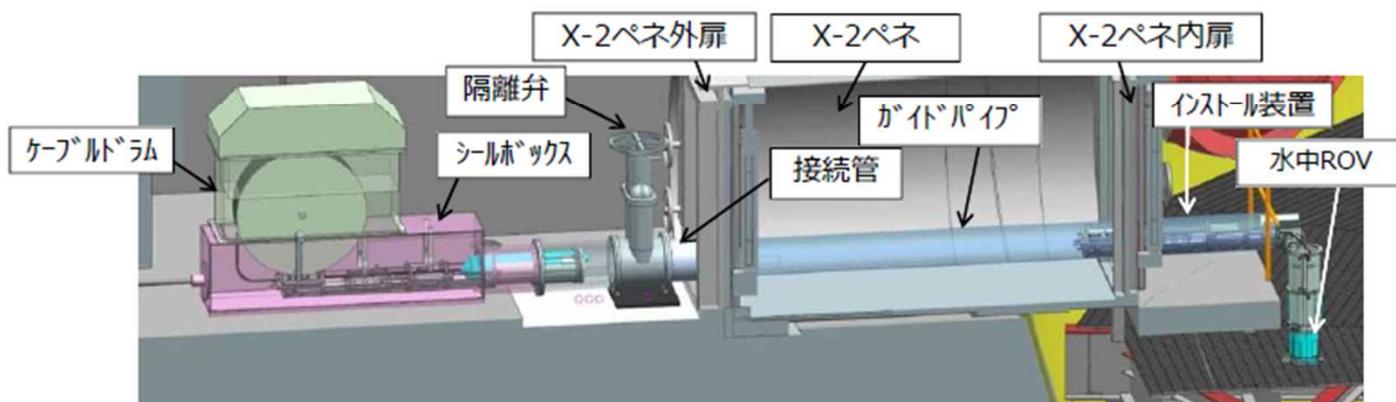
内部調査時のイメージ図 (A-A矢視)

前半調査 (調査済)	① ROV-A	事前対策となるガイドリング取付
	② ROV-A2	ペDESTアル外の詳細目視
	③ ROV-C	堆積物厚さ測定
後半調査 (調査済)	④ ROV-D	堆積物デブリ検知・評価
	⑤ ROV-E	堆積物サンプリング
	⑥ ROV-B	堆積物3Dマッピング
	⑦ ROV-A2	ペDESTアル内部、壁部の詳細目視

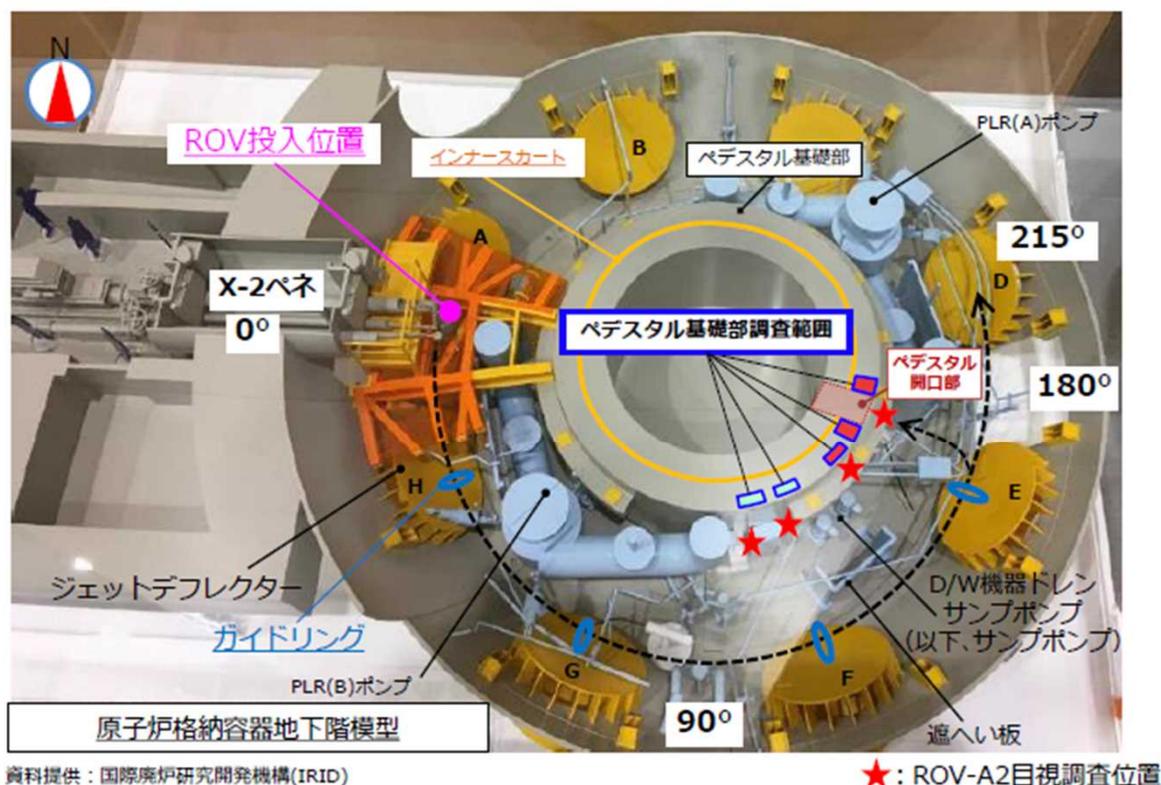
- 調査範囲はPCV地下階の約90°から約180°（ペDESTAL開口部含む）とし、カメラによる目視調査を実施
 <主な調査箇所>
 - 既設構造物の状態確認及び堆積物の広がり状況・高さ・傾斜確認。
 - ペDESTAL開口部付近のコンクリート壁状況確認。（下図 調査箇所： 鉄筋露出、 露出無）
 - ペDESTAL内部の目視調査は調査実績等を踏まえ、最終でROV-A2を投入予定。

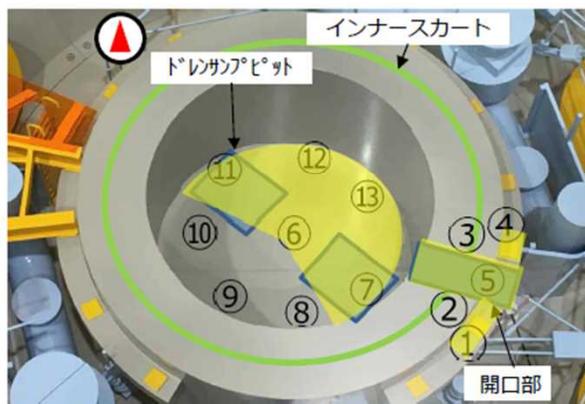
【1号機ペDESTAL内部】

- ROV-A2調査(後半)では、主にペDESTAL開口部やペDESTAL内部を撮影し、ペDESTAL基礎部、ペDESTAL内構造物、堆積物等を確認
- ROVの遊泳範囲として、開口部外側からペDESTAL内部の北側(右下図：黄色エリア)まで到達することができたが、南側は寄り付きでの調査はできていない
- 南側の映像については、ペDESTAL開口部(⑤)の位置や遊泳時の撮影映像から状況を確認

実施日	場所	調査箇所
3/28	①⇒②⇒③⇒④⇒⑤	ペDESTAL外部
3/29	⑪⇒⑫⇒⑬⇒⑦	ペDESTAL内部
3/30	⑬⇒⑥～⑦の間	ペDESTAL内部
3/31	⑤	ペDESTAL外部 ※⑤開口部まで進入 (ケーブル余長の関係のため)
未実施	⑧⑨⑩	ペDESTAL内部 ※⑤からの遠距離撮影映像なら びに遊泳時の撮影映像あり

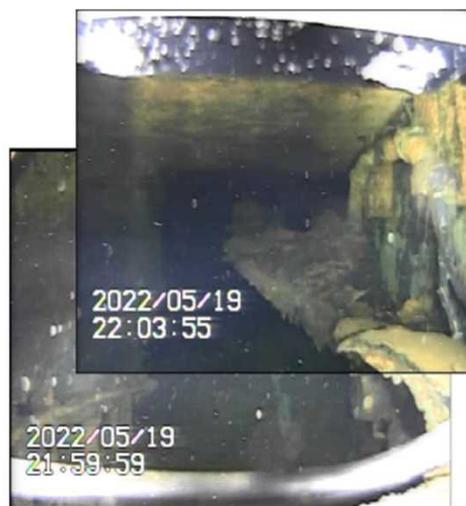
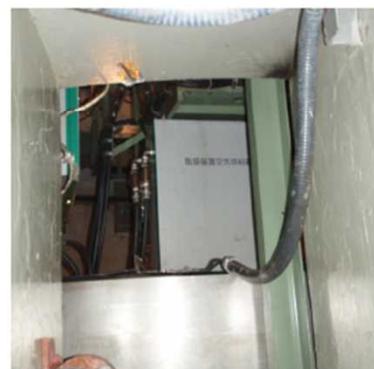
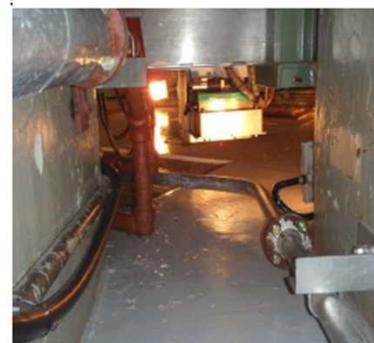
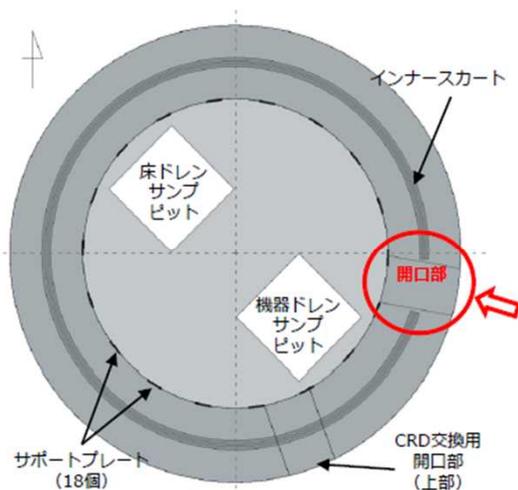
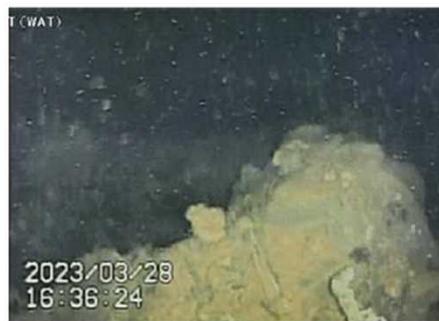
ペDESTAL開口部の状況

- 開口部に棚状堆積物が存在
- 事故前に存在していた構造物（CRD交換機等）は存在せず
- 開口部の床から1m程度はコンクリートがなくなり、鉄筋だけが残存（インナースカート高さに相当）
- 開口部のペDESTAL内への出口近辺に1m程度の高さの堆積物を確認

上下の写真の中間部の写真は存在せず

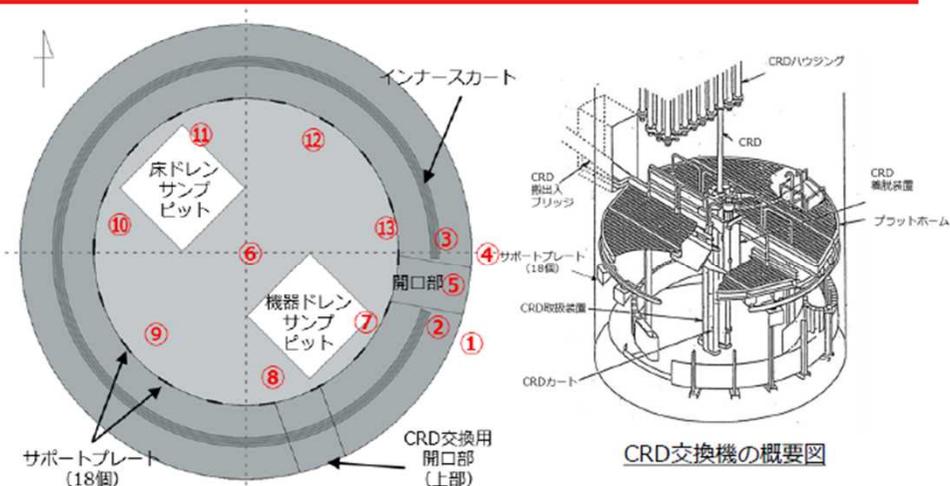
CRD交換機の概要図

- CRD交換機自体が存在せず
- 開口部同様、全周にわたり床から高さ1m程度までの高さで鉄筋が露出
- ペDESTAL外、開口部同様、一部に棚状堆積物を確認
- ペDESTAL壁周辺に落下してきたCRDハウジングを確認

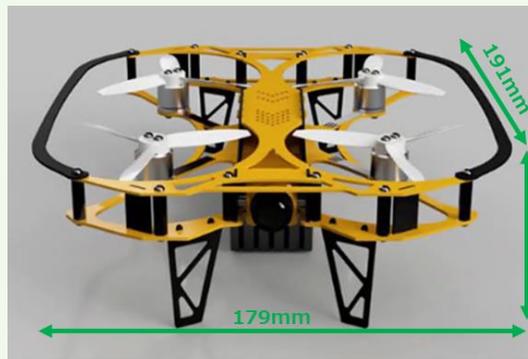
小型ドローン

用途：カメラによる映像撮影
 寸法：191×179×54[mm]
 重量：185[g](バッテリー込)
 飛行時間：約8分(調査は5分×4機で計画)
 搭載機器：照明(90lm(45lm×2))、超高感度カメラ
 カメラスペック
 ・画質：Full HD・画角：水平131°垂直80°対角144°
 ・撮影距離：3m程度・フレームレート：60fps
 耐放射線性：約150Gy
 選定理由：小型かつ、狭隘箇所の飛行における制御
 性能が高く、高精細な映像を取得できるため

- PCV内部は狭隘かつ暗所であるため、“小型”で“機動性”、“撮影能力”の高い、下記に示す**小型ドローン**を採用
- 高精細な映像を撮影できるため、動画から点群データを生成可能(Structure from Motion技術)
- 小型ドローンの無線通信範囲をカバーするために、**無線中継器を搭載したヘビ型ロボット**を投入
- 水中ROV調査と同様に、**X-2ペネにシールボックス**を取り付け、PCVの隔離状態を保ったまま、小型ドローンとヘビ型ロボットをPCV内に投入

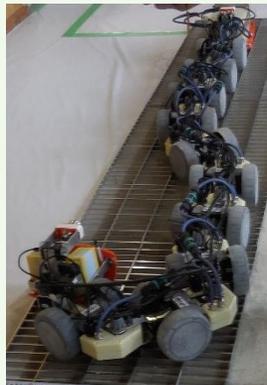
ヘビ型ロボット全体

用途：無線中継器の運搬+線量測定
 寸法：2,900×180×165[mm]
 重量：約25[kg]
 搭載機器：ドローン用無線中継器、CMOSカメラ×2
 線量計
 耐放射線性：約249Gy
 選定理由：X-2ペネの手すりを乗り越え、
 クレーンで昇り降りするため

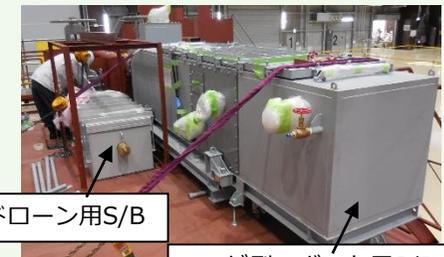
S/B取り付けモックアップ

ドローン用S/B

ヘビ型ロボット用S/B

- シールボックスから、PCV内気体がリークするリスクがあるが、**M/U時や隔離弁開直前にも気密性試験を実施し、漏洩がないことを確認してから作業を実施する。**

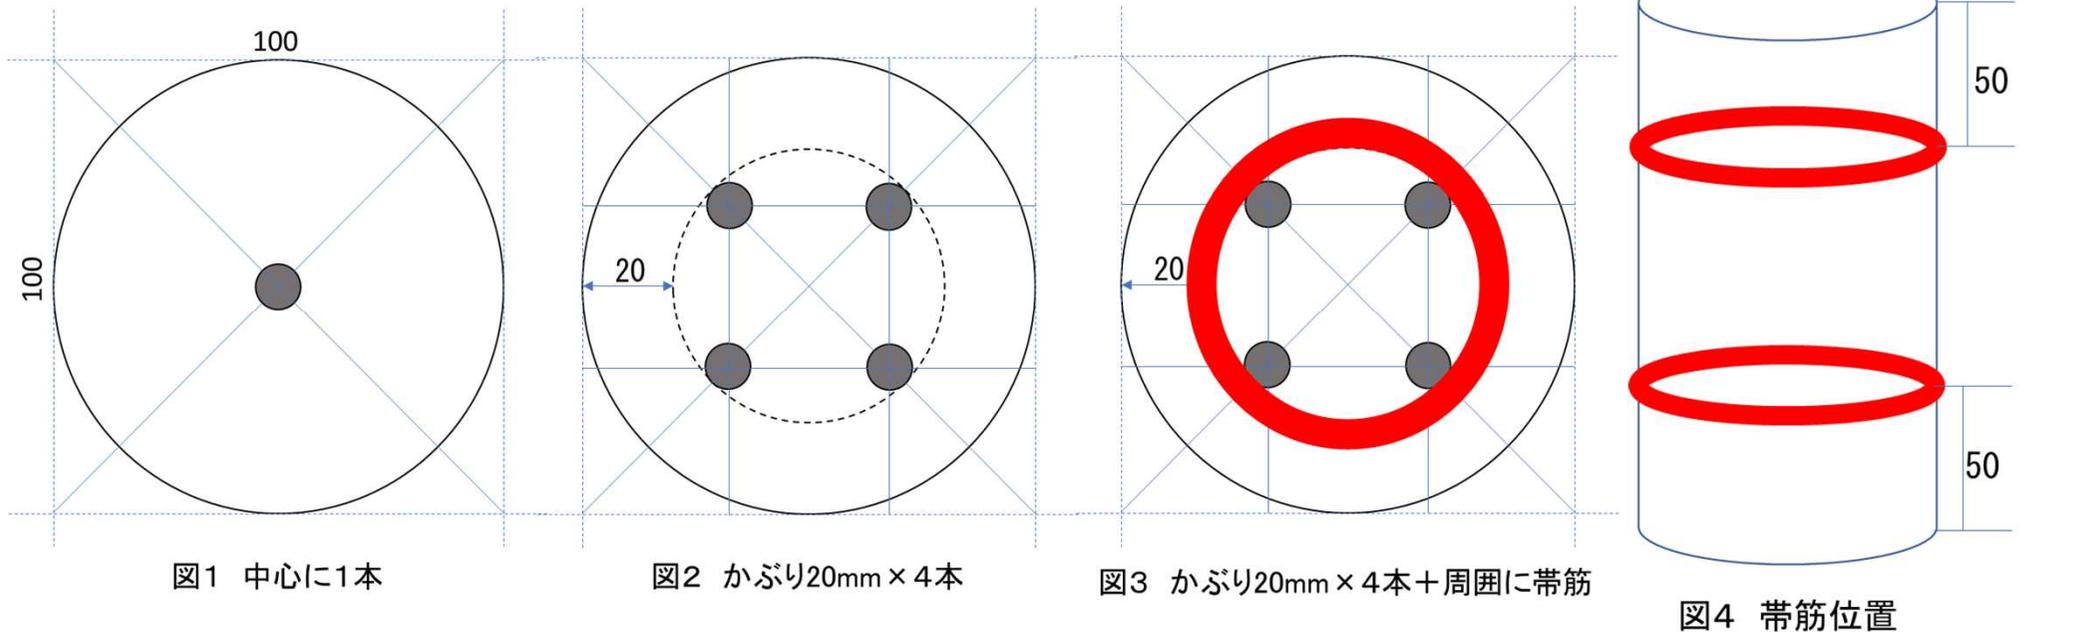
- ✓ 直径100mm、高さ200mm
- ✓ 鉄筋を入れるものについて、配筋パターンは図1～図4のとおり。

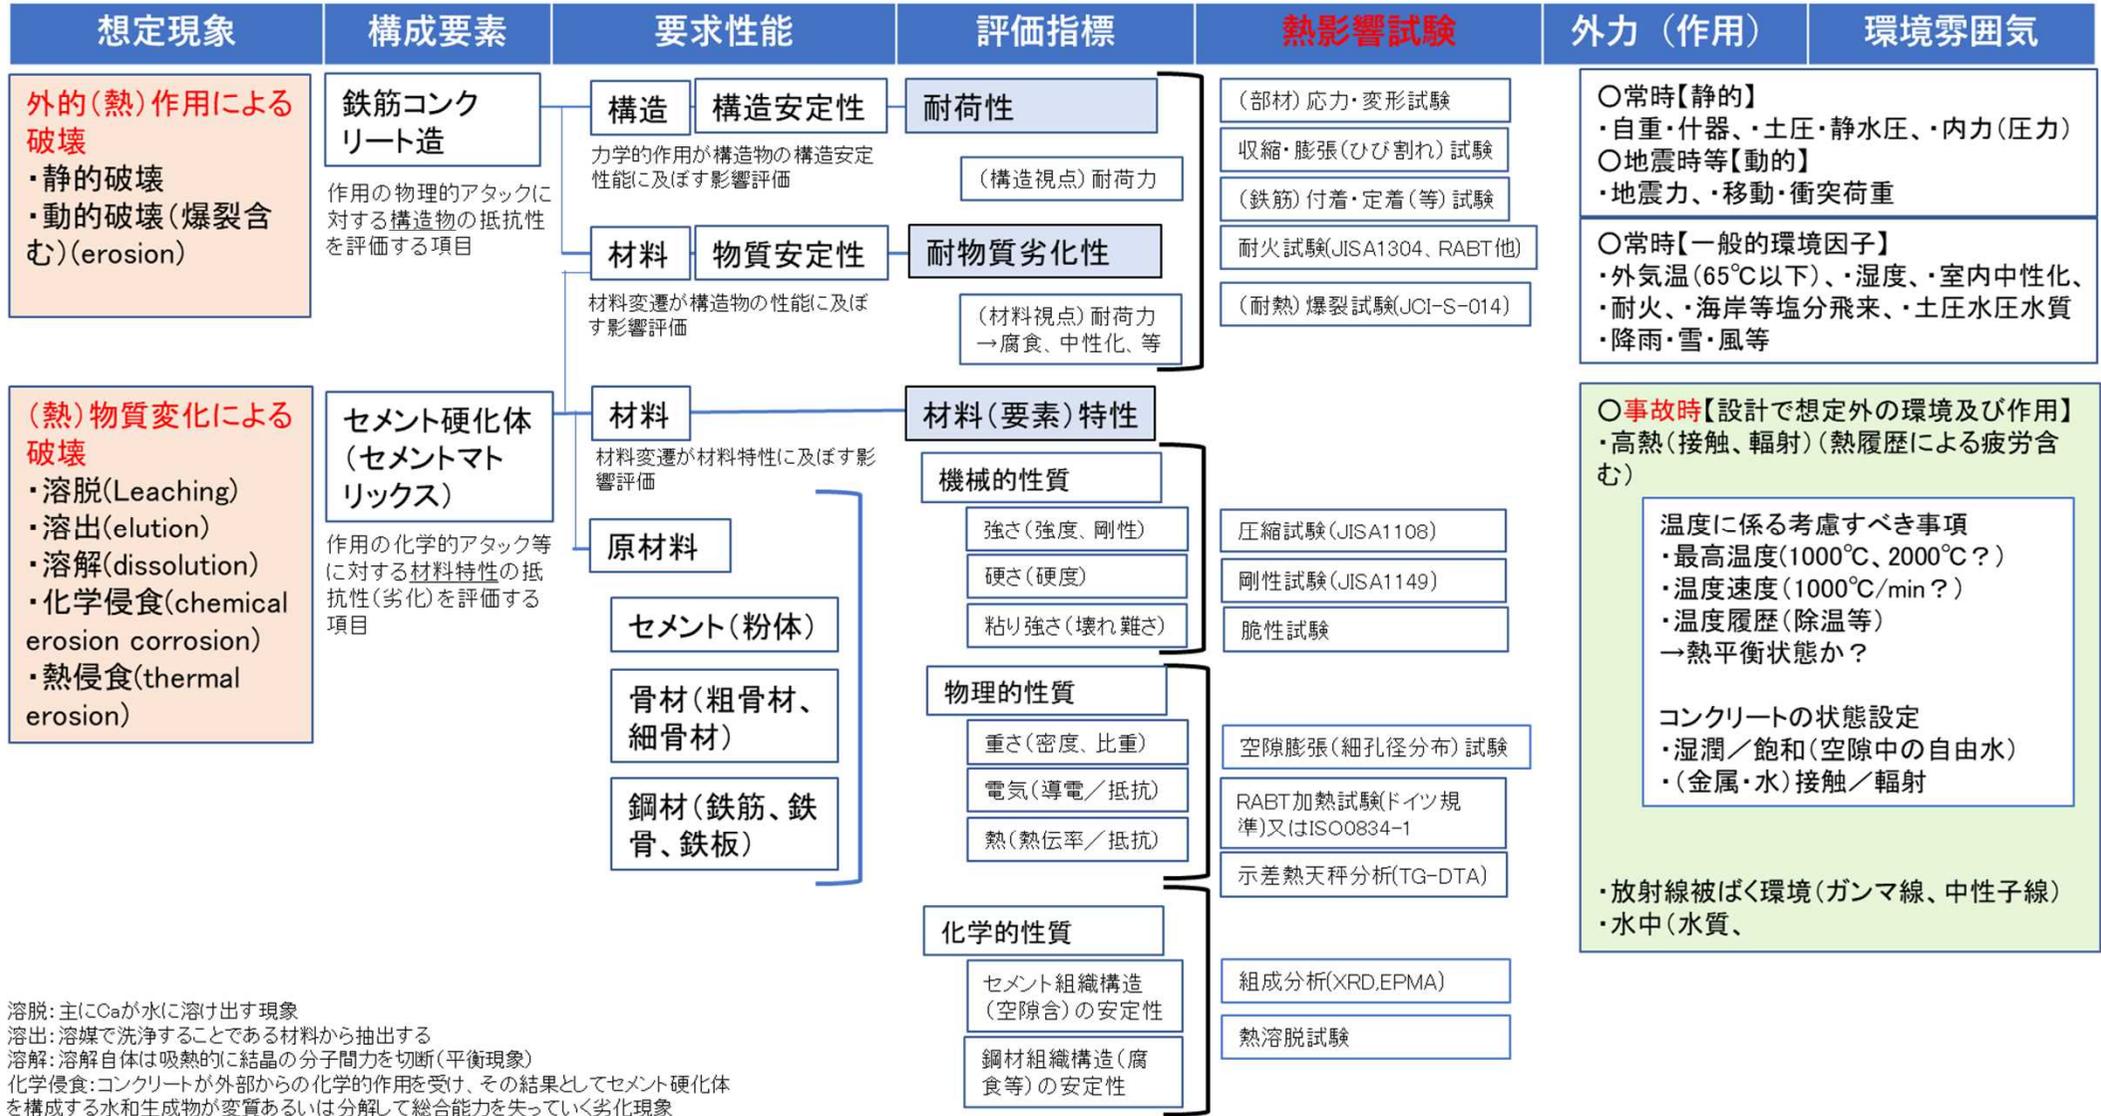
鉄筋コンクリート造の供用期間における熱的影響

溶脱:主にCaが水に溶け出す現象
 溶出:溶媒で洗浄することである材料から抽出する
 溶解:溶解自体は吸熱的に結晶の分子間力を切断(平衡現象)
 化学侵食:コンクリートが外部からの化学的作用を受け、その結果としてセメント硬化体を構成する水和生成物に変質あるいは分解して総合能力を失っていく劣化現象

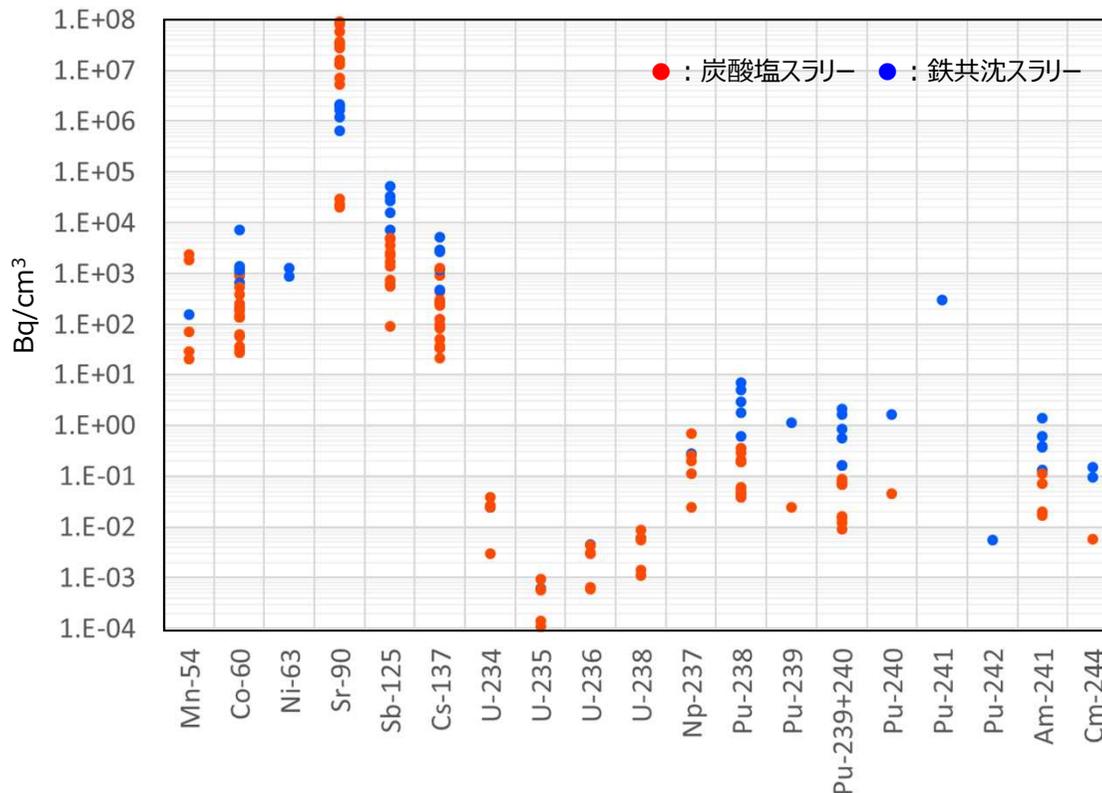
図 ALPSスラリー分析結果(FRAnDLi)

- 分析対象核種：Mn-54, Co-60, Ni-63, Sr-90, Nb-94, Sb-125, Cs-137, Eu-152, Eu-154, U-234, U-235, U-236, U-238, Np-237, Pu-238, Pu-239, Pu-239+240, Pu-240, Pu-241, Pu-242, Am-241, Cm-244
(下線の核種はND)

ALPSスラリーの性状（推定）を踏まえると、高温処理技術が必要となる可能性は低いと考えられる。そのため、ALPSスラリーをターゲットとした固化技術の開発は、常温・中温固化（セメント・AAM固化，アパタイトセラミック固化）を対象に進めている。

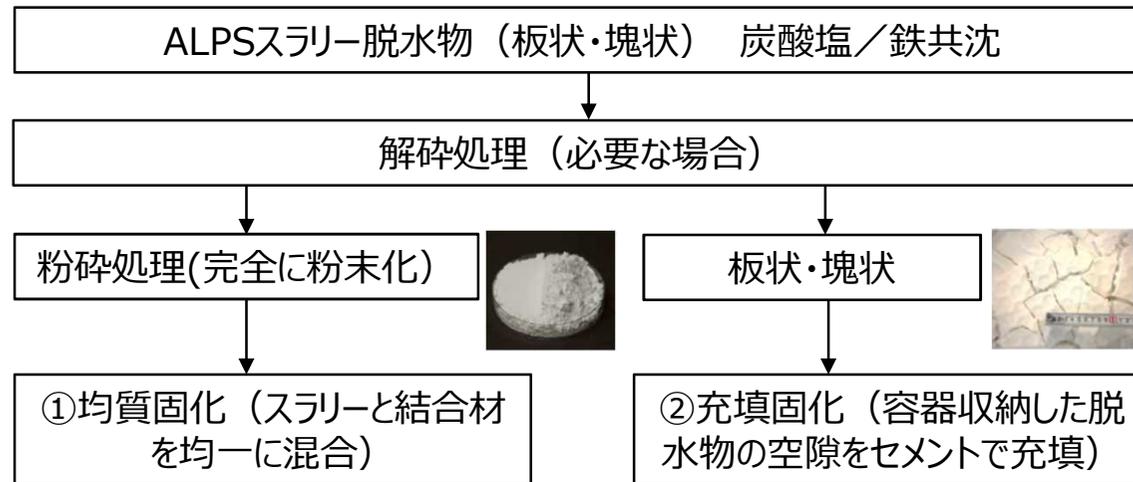
図 想定したALPSスラリーの固化方法

- ALPSスラリー（炭酸塩スラリー・鉄共沈スラリー）を対象とした常温固化技術として、[セメント](#)、[AAM固化技術の開発](#)を進めている。固化方法については①均一固化，②充填固化を想定。

- 配合条件，スラリーの充填率の設定，スケールアップの影響確認，実規模試験を実施しており，セメント固化技術の開発は着実に進んでいる。
- スケールアップに伴い急結・白華などの現象が確認されるなど課題が抽出されている。現在，原因の解明，対策の具体化を進めている。
- 実スラリーの性状を踏まえ適切な対策（例えば急結に対しては，配合設計やインドラム方針を選択するなど）を講じることで，課題は解決可能であると考えている。
- 有効な対策を講じるために実スラリーの化学的性状の把握は不可欠であり，ALPSスラリーの分析を実施する予定である。

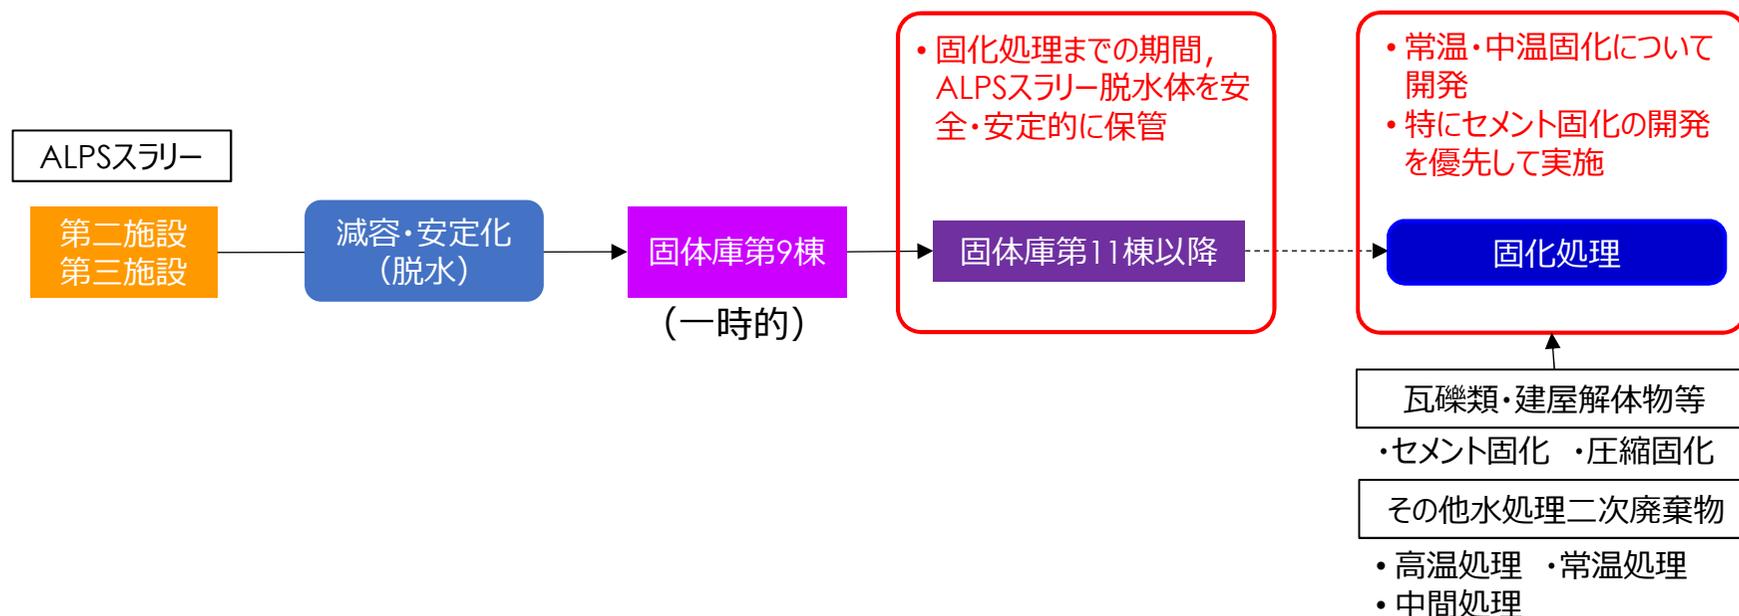
図 ALPSスラリーの保管，固化処理方針について

- ALPSスラリーを対象とした固化処理技術については、引き続き常温・中温固化について検討を進める。
- 特に早期に実現可能であり、実施設として好ましい特性を有し、ALPSスラリーと相性が良いと考えられるセメント固化について優先的に検討を進める。
- 2025年度に、全体を俯瞰した上で候補技術を絞り込み、処理方法決定・許認可に向けた具体の計画及び処理開始までの工程案を作成する（p.11参照）。
- 一方、セメント固化を実施する場合でも、当社固化施設の実績から固化開始までに10年程度の時間を要するものと予想され、また、ALPSスラリー固化が未経験であることを踏まえれば、更に時間を要する可能性も否定できない。その間、脱水体を安全・安定的に保管できることを示す必要がある（説明事項は次項参照）。
