建屋滞留水処理等の進捗状況について

2023年12月18日

東京電力ホールディングス株式会社

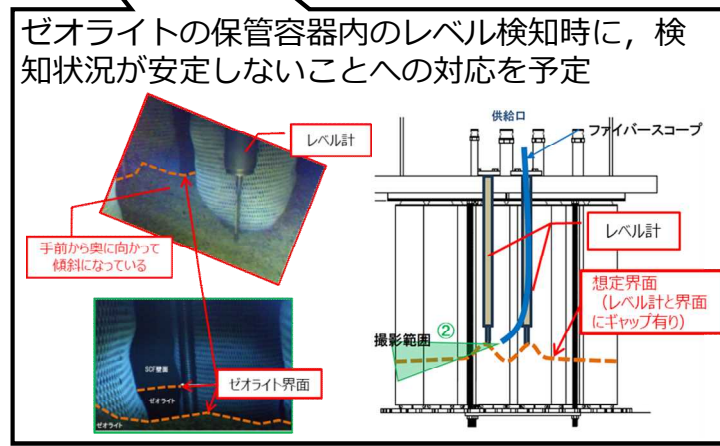
ゼオライトの保管容器内のレベル検知時に、検知状況が安定しないことへの対応を予定

- ゼオライトの保管容器への充填時に, レベル計の検知ランプが点灯した後消灯し, 検知状況が安定しないことを確認
 - ✓ ゼオライト界面の凸部が出来, 検知プローブに触れた後に水流で崩れることの繰り返しにより, 検知プローブの点灯と消灯を繰り返すと推定。
 - ✓ レベル計の設置位置を変更する対策を検討。

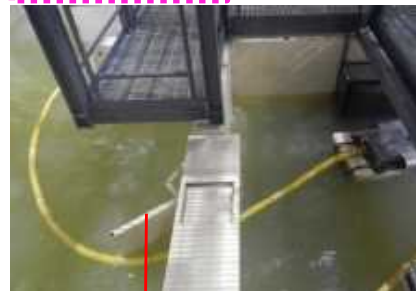
2.航走

航走し5回曲がりが可能であることを確認

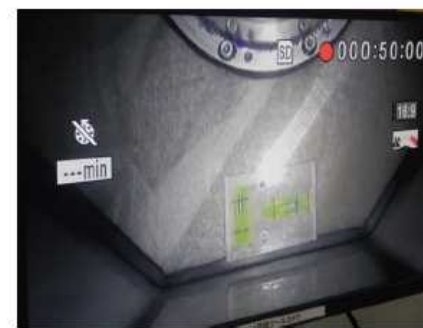
回収ツール吸引前

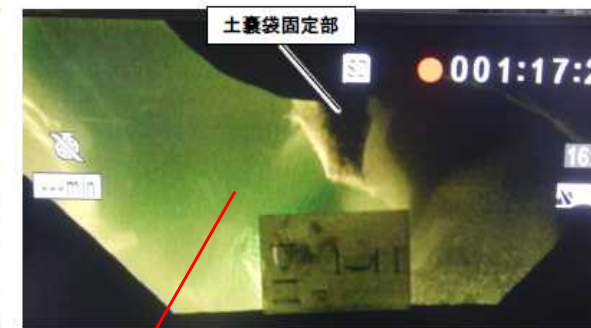
回収ツール吸引後

土嚢袋を切開し、閉塞することなく劣化土嚢袋内のゼオライトを吸引、移送出来ることを確認

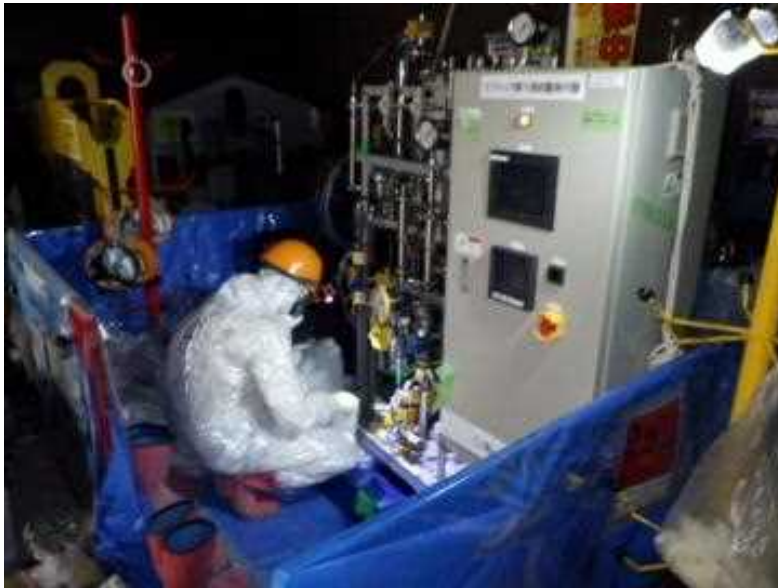
フィルタ通水試験装置写真

- 現在設計中の設備構成を踏まえて、 $0.01\mu\text{m}$ 及び $0.1\mu\text{m}$ フィルタで運転した際のフィルタ透過流量（フィルタ閉塞）を確認するため、SARRY出口で採取した水をフィルタ通水試験装置にて試験を実施。なお、フィルタ孔径については、建屋内滞留水の分析結果から、 α 粒子は数 μm 程度であることから、それより小さい $0.01\mu\text{m}$ フィルタと $0.1\mu\text{m}$ フィルタを選定。
- フィルタ通水試験装置は、現在設計中の α 核種除去設備の設備構成を踏まえ、給水タンク、循環ポンプ、フィルタ、逆洗装置で構成し、採取した水をクロスフロー方式にてろ過を実施。

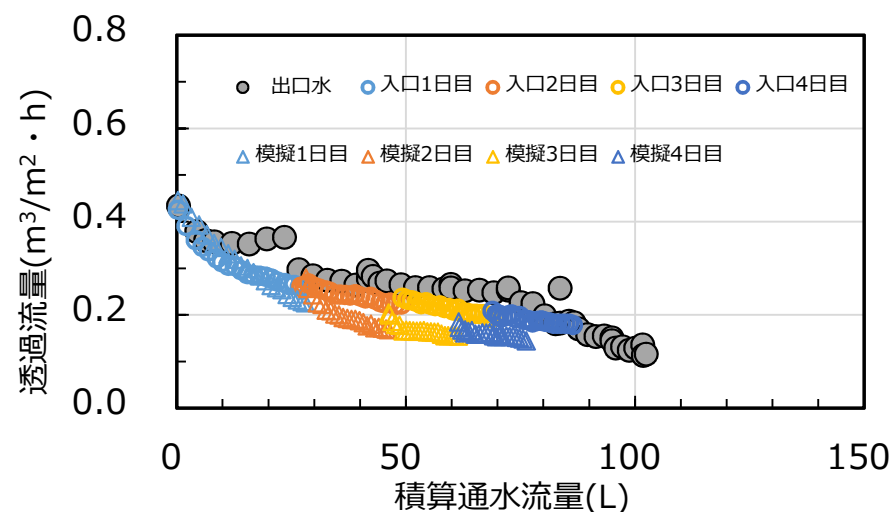
SARRY入口水・吸着材模擬水における透過流量の推移

- 実液を用いたモックアップ試験における閉塞事象調査の結果は以下の通り。
- 新品及び通水試験後の0.01 μm フィルタに対し、閉塞物確認のため、SEM-EDX分析を実施した結果、通水試験後のフィルタ表層には、堆積物が確認された。
- 堆積物及びフィルタの元素分析の結果、堆積物やフィルタ母材の表層にTi,NbやSi等、堆積物はC等の有機物が多く含むことを確認した。なお、TiとNbは吸着材成分である。
- 水質成分による影響を確認するため、SARRY入口水及び吸着材混入模擬水によるフィルタ通水試験の結果、同程度の閉塞が確認され、微粒子及び有機物共に要因と判断した。

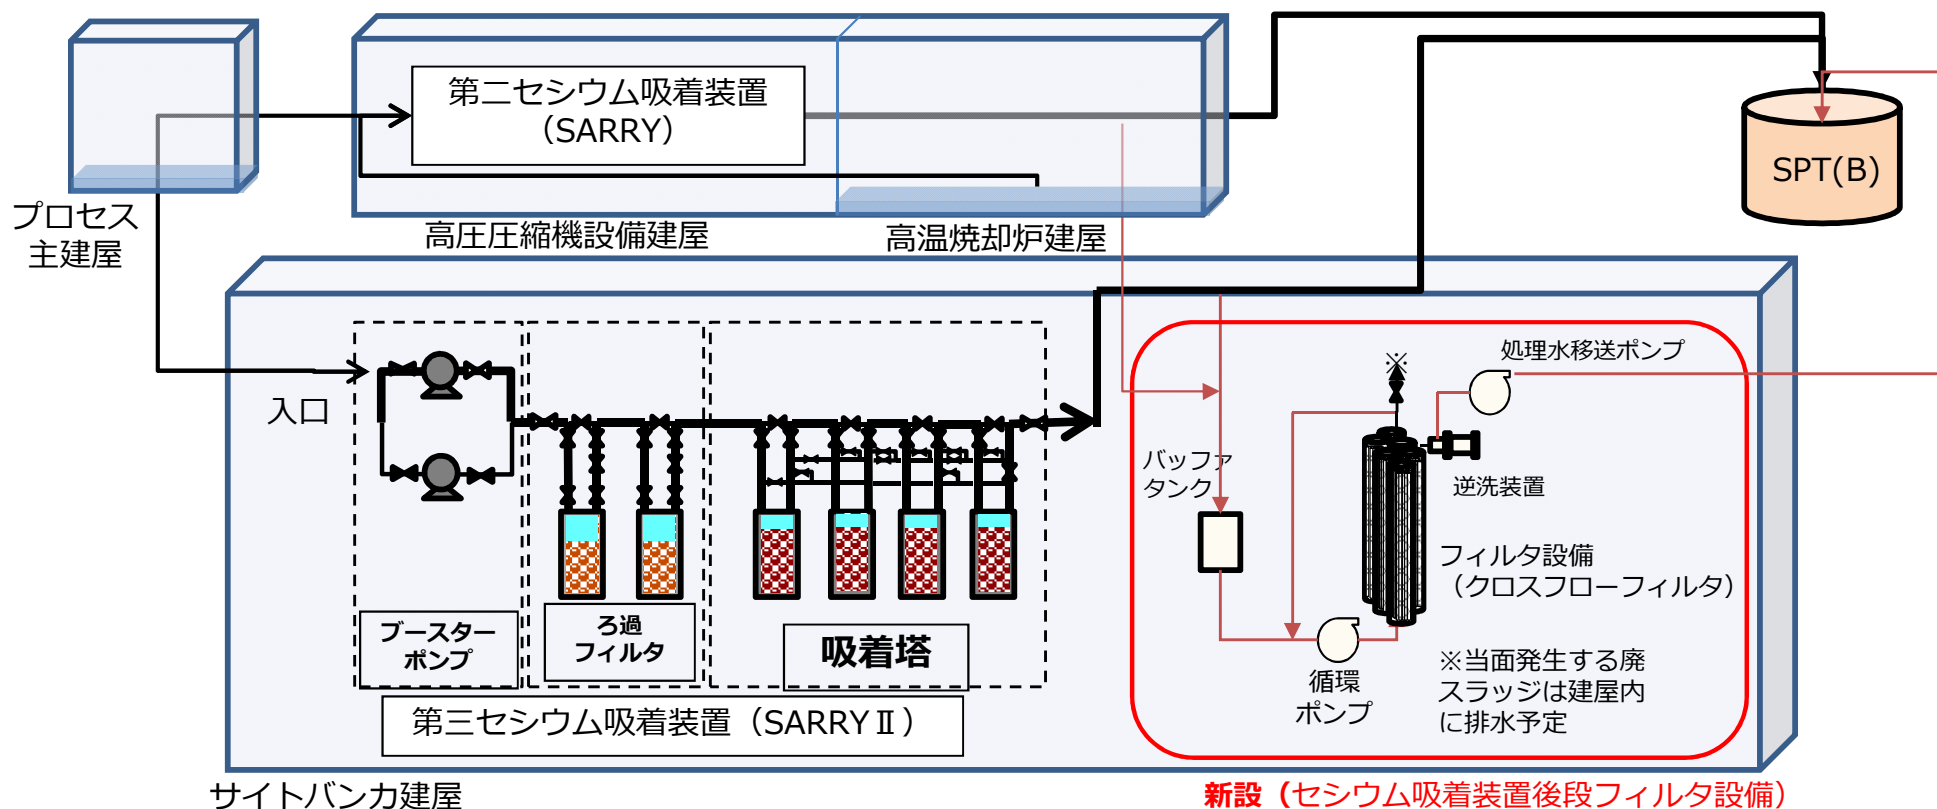
- フィルタ閉塞事象の対策を検討しつつ詳細設計として耐震設計を進めており、高圧圧縮機設備建屋とサイトバンカ建屋ではサイトバンカ建屋の方が耐震性が高いため、新設設備はサイトバンカ建屋にSARRYとSARRY IIの共用設備として設置することで進めていく。(下図参照)
- また、当該設備は、耐震B+クラス機器と想定してるが、サイトバンカ建屋は耐震Bクラスのため、建屋の一部について耐震性向上対策を実施する。

新設フィルタ設備の適用例
