## (1)断層調査時トレンチ及び3号炉調査時ボーリング調査結果

## ① 地質調査結果 (1/3)

### (1)断層調査時トレンチ及び3号炉調査時ボーリング調査結果

#### ①-1 B地点 (1/7)

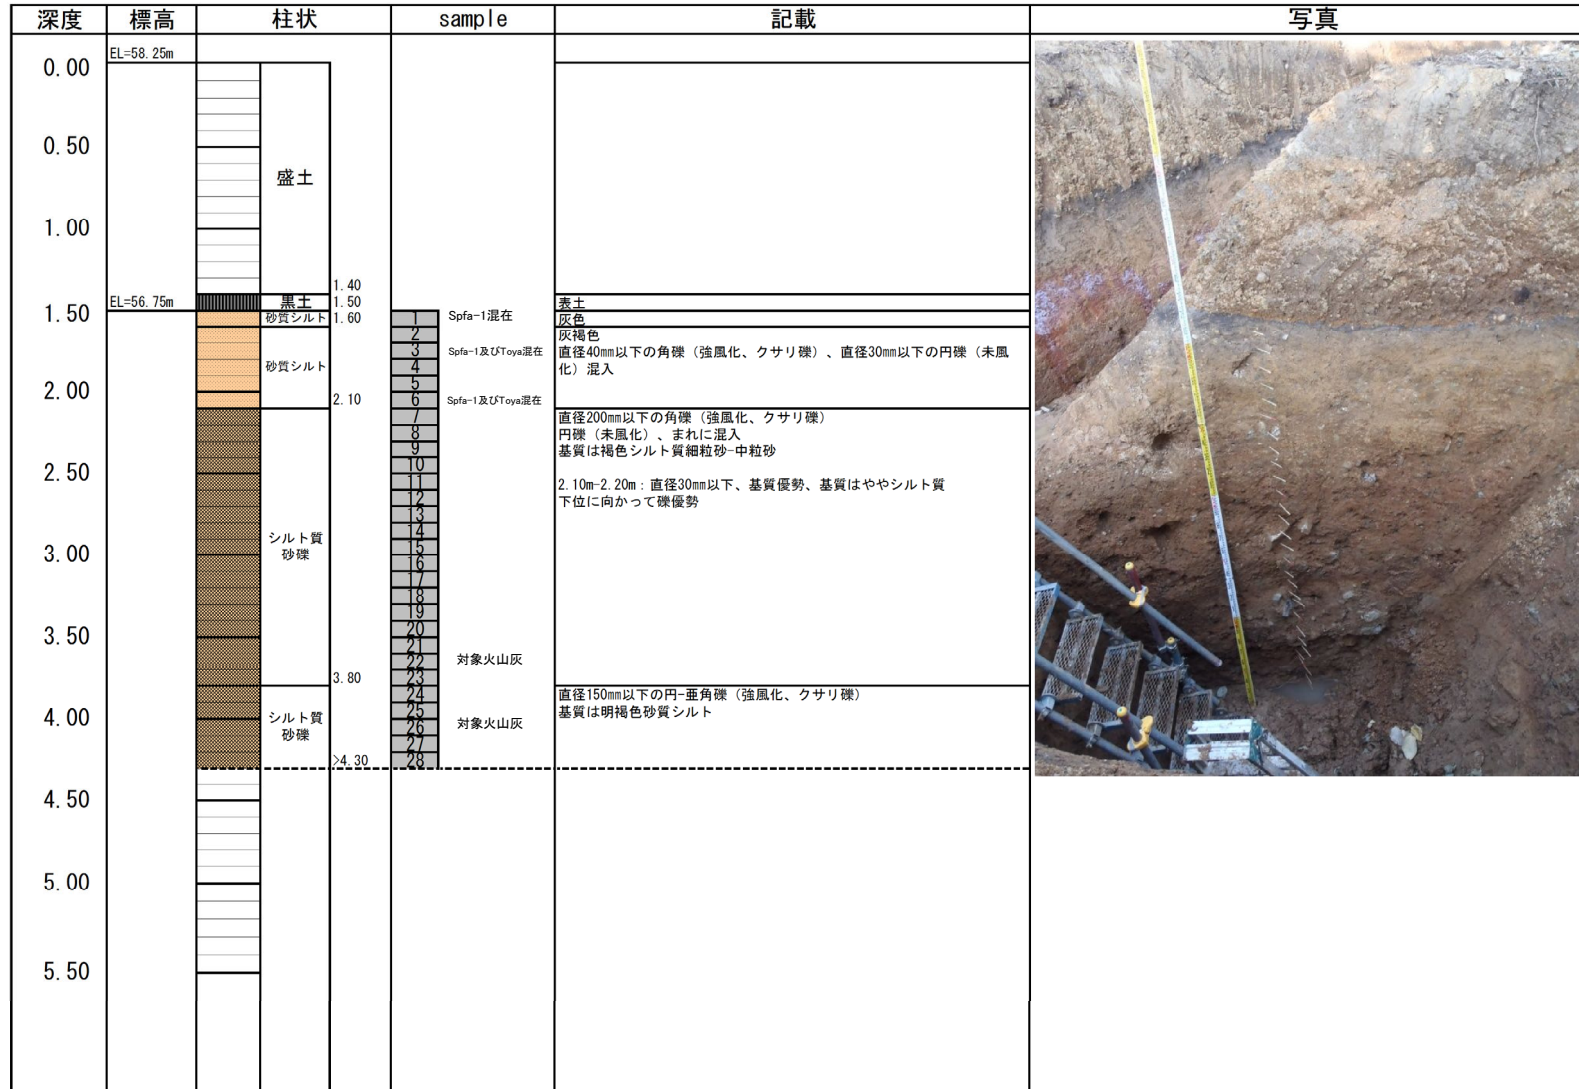
【露頭柱状図 (B-b)】

敷地における地質調査の結果、堆積物中に洞爺火山灰 (Toya)、支笏第1降下軽石 (Spfa-1) 及び対象火山灰に対比される火山ガラスが認められるものの、組成分析の結果、これらの火山ガラスの粒子数は少ない。

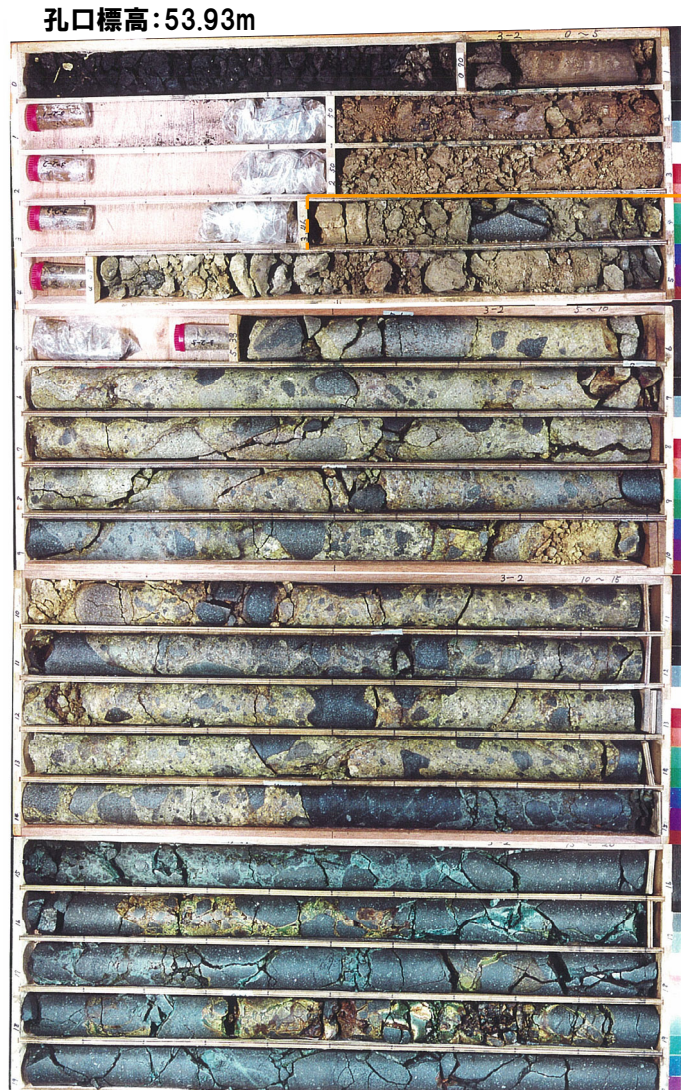
コア写真 (3-2:深度0~20m)

孔口標高:53.93m

基礎岩

標尺	標高 (m)	深度 (m)	柱状図	地質名	色調	記
1	53.23	0.70		有機質土	黒褐	黒ボク。草根を多く含む。
1		1.00		火山灰質シルト		褐色を呈する強風化凝灰岩が混じるシルト。
2				微晶じり砂質シルト		褐色を呈する砂が混じるシルト。特に、径10~20mmの凝灰岩の準円礫を混入。
3	50.48	3.45				
4						深度3.45~5.35m: 著しく風化変質が認められ土砂状を呈する。
5		5.35				
6		5.75				
7						
8				凝灰角礫岩	褐	
9		9.40				
10		10.75				深度9.85~10.05m, 12.05~12.10m: 風化変質による褐色化が認められ、割れ目多く、一部角礫状を呈する。
11		12.05				
12						
13						
14	39.48	14.45				
15				角礫質安山岩		
16	37.33	16.60			暗緑灰	
17				安山岩		
18	35.63	18.30		角礫質安山岩		深度18.30~18.95m: 風化変質による褐色化が認められ、割れ目多く、一部角礫状を呈する。
19	34.98	18.95				
20				安山岩	暗灰

柱状図 (3-2:深度0~20m)

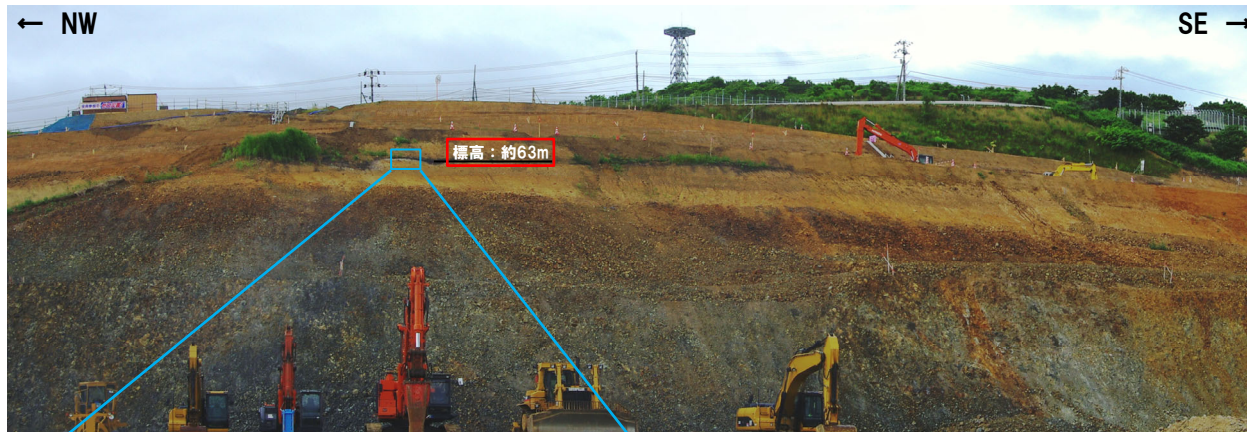
平成25年度造成工事時 露頭写真 (e地点)

- 3号炉調査時の露頭 (b~d地点) 及び平成25年度造成工事時の露頭 (e地点) は, Hm3段丘面の背後斜面に位置することから, 同一地形上に位置するC-3トレンチ (断層調査) との層序対比を実施した。
  - (C-3トレンチとの層序対比結果)
    - b~e地点に認められる表土直下の火山灰質シルトの下位には, 主に基質にシルトを含む礫混じりの堆積物が認められる。

- C-3トレンチにおいては, 下位から, Hm2段丘堆積物相当層 (淘汰の良い砂層), 斜面II堆積物 (角礫が混じるシルト混じり砂礫層, 礫混じり砂層), 陸成層 (シルト質砂層) 及び表土が認められる (P200及びP219参照)。
    - b~e地点において, 火山灰質シルトの下位に認められる堆積物は, その層相からC-3トレンチに認められる斜面II堆積物に対比される。

- 火山灰質シルトについては, C-3トレンチに認められる, 表土直下に位置し, 斜面II堆積物を覆う, 陸成層に対比される。
  - また, C-3トレンチに認められる陸成層等を対象に実施した火山灰分析の結果は以下に示すとおり。
  - (火山灰分析結果)
    - C-3トレンチに認められる陸成層は, 火山灰分析の結果, 火山ガラスの粒子数が少なく, 支笏第1降下軽石 (Spfa-1) 及び対象火山灰※に対比される火山ガラスの混在が認められる。

- この火山ガラスが混在する堆積物は, 同一地形上に位置し, いずれも表土直下に認められることから, 旧地表面に沿って堆積しているものと推定される。
  - なお, b地点とc地点の間に位置する3H-2ボーリングの柱状図には, b~e地点と同様, 表土 (腐植土) 直下に“火山灰質”の記載が認められ, 当該箇所における火山灰分析 (組成分析) の結果, 火山ガラスがほとんど含まれていないこと等を確認しており, この結果は, 上述の火山ガラスが混在する堆積物との推定を支持するものである (P234~P235参照)。

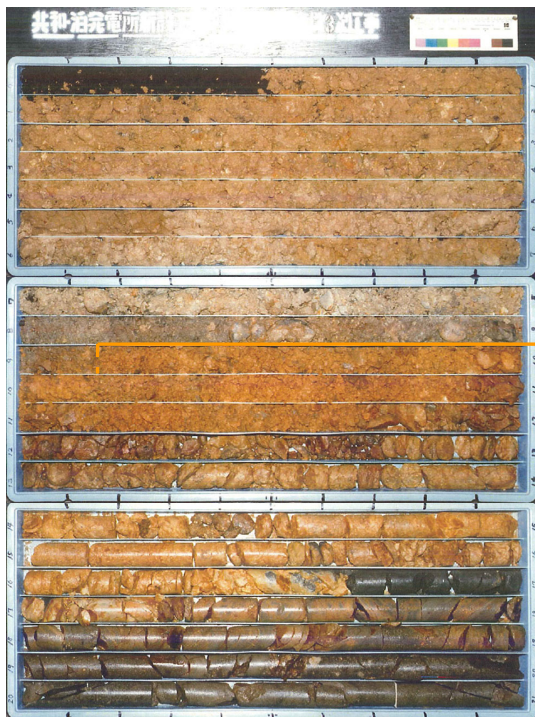
コア写真 (A-10: 深度0~21m)

孔口標高: 53.54m

基盤岩
