# 2.4 火山学的調査

## 火山学的調査 (調査結果-火山噴出物の推定分布図 洞爺火山灰 (Toya) -) (1/2)

### 3. 支笏カルデラ及び洞爺カルデラにおいて噴出した火砕流が敷地に到達した可能性評価

# 4. ニセコ火山噴出物(火砕流堆積物)が敷地に到達した可能性評価

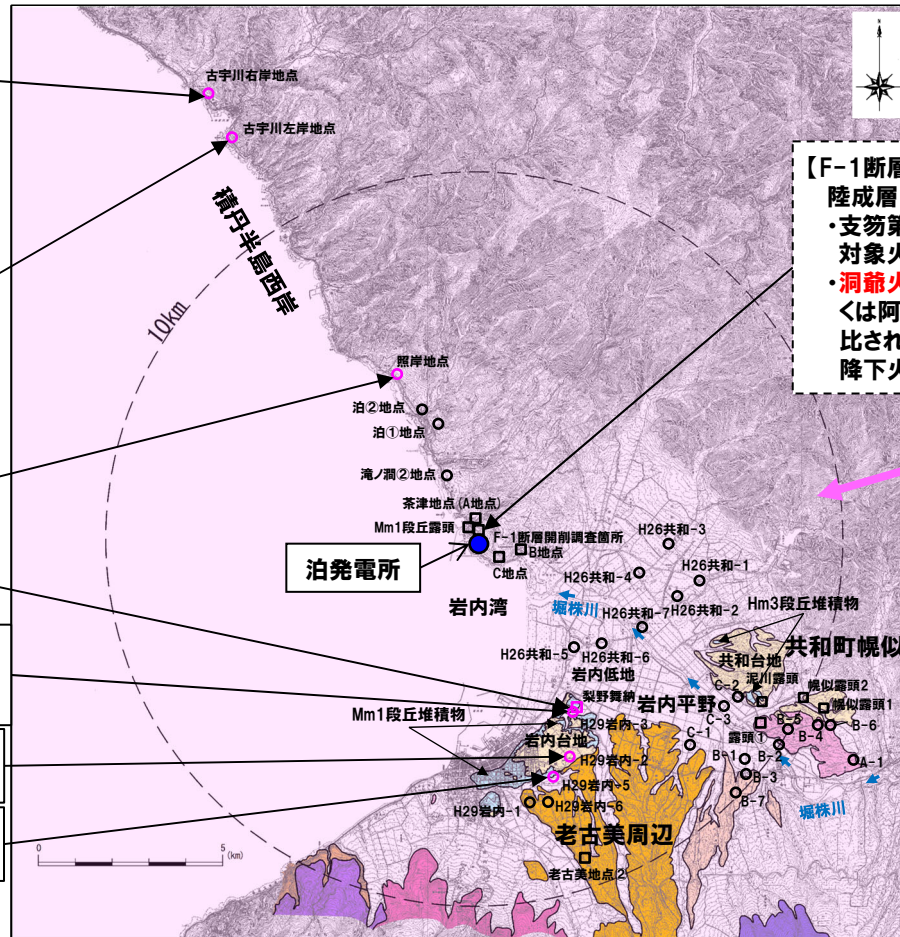
- 地質調査において確認した洞爺火山灰 (Toya) の火山ガラスを多く含む堆積物については、火砕サージ由来か降下火砕物由来かを厳密に区分することは難しいと評価している。
- このため、降下火砕物又は火砕サージそれぞれの分布範囲を推定することは困難ではあるが、Uesawa (2023) 等において、敷地及び敷地近傍の一帯は、洞爺カルデラの降下火砕物 (洞爺火山灰 (Toya)) の分布範囲として示されていることから、下図の通り降下火砕物としての推定分布図を作成した。
- なお、当図には地質調査で確認している層厚も合わせて示している。
- 当図のうち一部の範囲には火砕サージが分布するものと考えられる。

- 【神恵内M-3ボーリング】  
Toyaの二次堆積物a (層厚: 15cm)  
Toyaの純層 (層厚: 5cm)
- 【神恵内M-1ボーリング】  
Toyaの純層 (層厚: 10cm)
- 【神恵内1-1ボーリング】  
Toyaの二次堆積物a (層厚: 20cm)
- 【神恵内1-2ボーリング】  
Toyaの純層 (層厚: 20cm)
- 【神恵内1-3ボーリング】  
Toyaの純層 (層厚: 50cm)
- 【神恵内1-6ボーリング】  
Toyaの純層 (層厚: 17cm)
- 【照岸1-3ボーリング】  
Toyaの二次堆積物a (層厚: 20cm)
- 【照岸1-5ボーリング】  
Toyaの二次堆積物a (層厚: 40cm)
- 【梨野舞納露頭】  
Toyaの純層 (層厚: 30cm)
- 【H29岩内-3ボーリング】  
Toyaの純層又はToyaの二次堆積物b (層厚: 合計16cm)
- 【H29岩内-2ボーリング】  
Toyaの純層 (層厚: 10cm)
- 【H29岩内-5ボーリング】  
Toyaの純層 (層厚: 少なくとも70cm)

敷地及び敷地近傍における洞爺火山灰 (Toya) の推定分布範囲

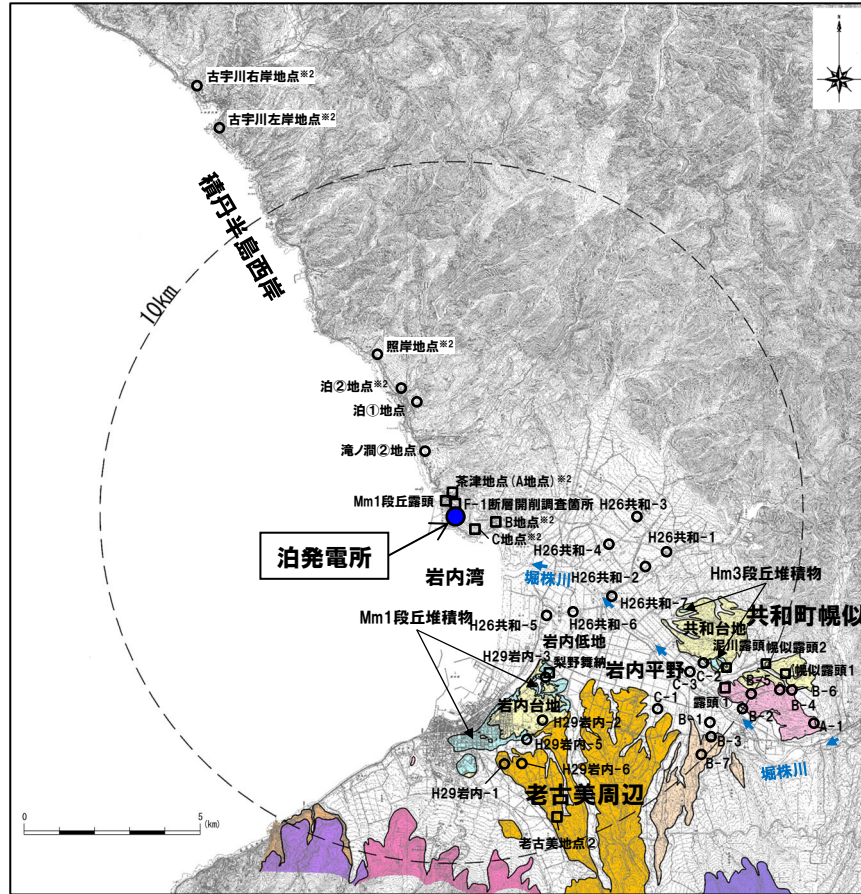
敷地から半径10km以内の第四紀火山地質図

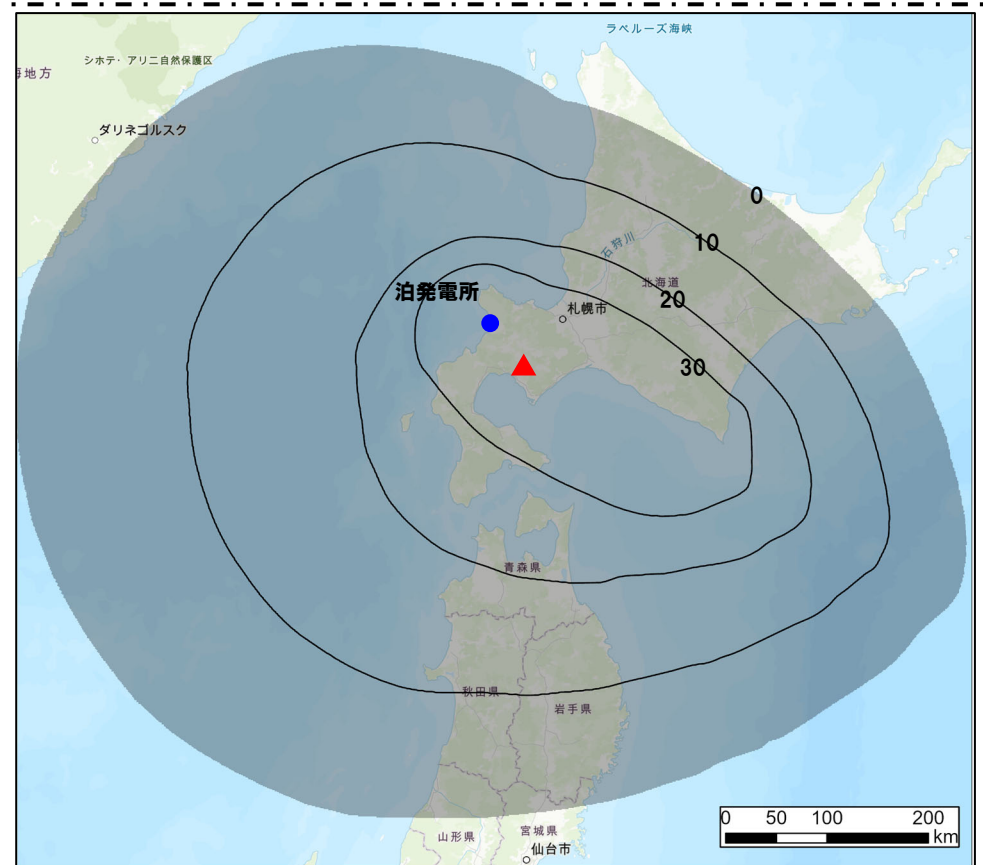
文献調査における洞爺カルデラの降下火砕物 (洞爺火山灰 (Toya)) の分布範囲※3 (Uesawa (2023) を基に当社が作成, 背景地図はESRI社提供の地形図を使用)

※3 図中の数字の単位はcm。灰色のハッチング部は層厚>0cmの領域を表す。等層厚線の間隔は、10cm間隔で示す。

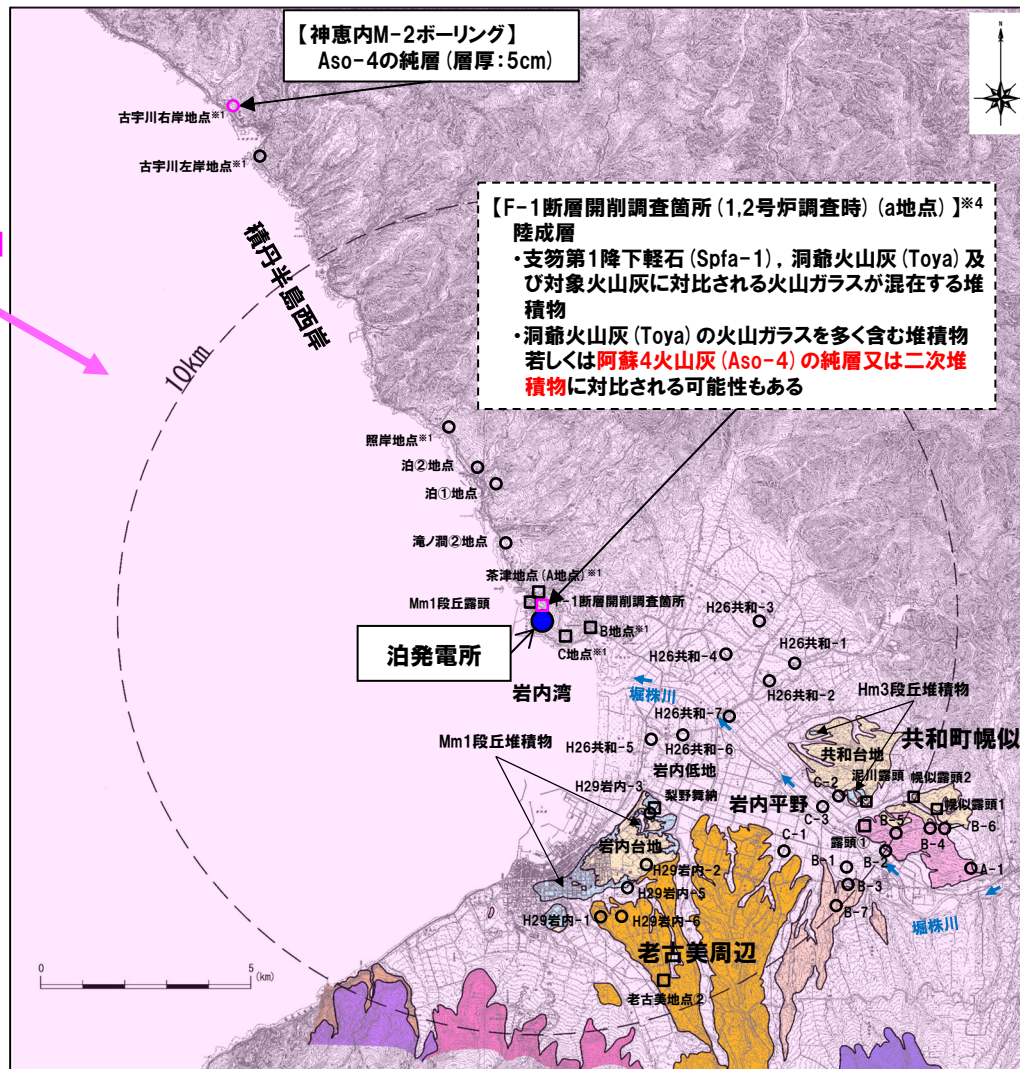
- 阿蘇4火山灰 (Aso-4) の推定分布図を下図に示す。
- なお、当図には地質調査で確認している層厚も合わせて示している。

敷地及び敷地近傍における阿蘇4火山灰 (Aso-4) の推定分布範囲

- \*1 複数のボーリング又は開削調査を実施している地点。
- \*2 等層厚線の中心部が不自然な眼鏡様を呈するのは、ArcGISの内挿補完によって生じた見かけ上のものである。
- \*3 図中の数字の単位はcm。灰色のハッチング部は層厚>0cmの領域を表す。等層厚線の間隔は5cm間隔。分布範囲外縁部が直線的な箇所は、解析範囲外であることを示す。
- \*4 当該地点は、敷地造成に伴う改変により消失していることから、当該地点の陸成層中の火山灰等と記載されている堆積物については、敷地及び敷地近傍の地質調査結果を踏まえた解釈を行っている。詳細はP238~P253参照。

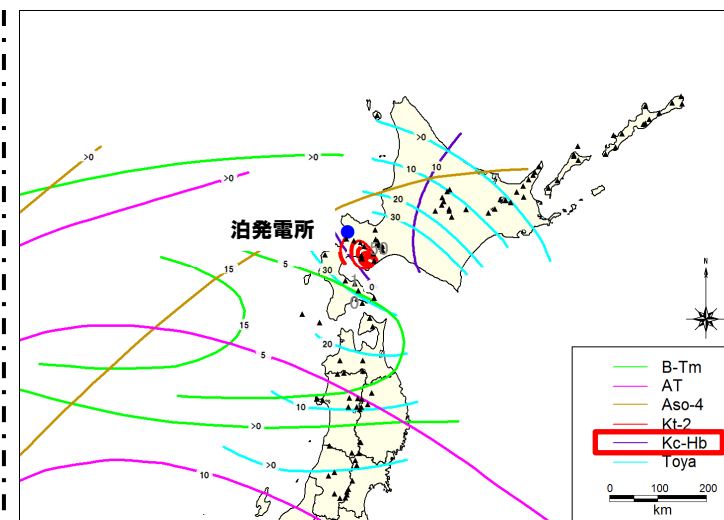
敷地及び敷地近傍に到達した可能性のある降下火砕物の等層厚線図 (町田・新井 (2011) より当社が作成)

※2 図中の数字の単位はcm。灰色のハッチング部は層厚>0cmの領域を表す。等層厚線の間隔は、B-Tm及びAso-4は5cm間隔、それ以外は10cm間隔で示す。分布範囲外縁部が直線的な箇所は、解析範囲外であることを示す。

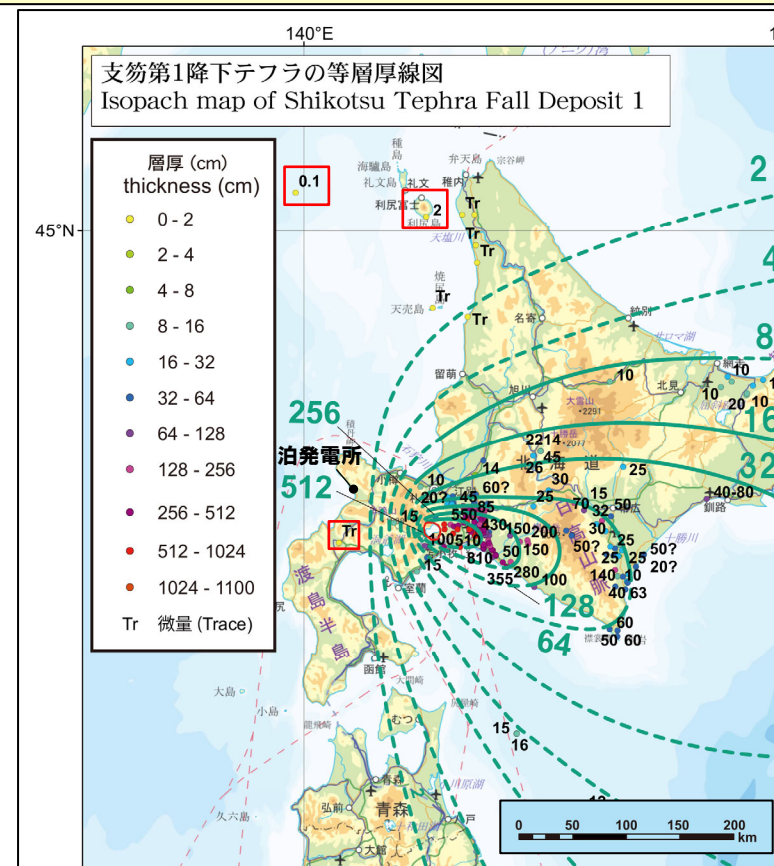
- 町田・新井 (2011) 及び Uesawa et al. (2022) の確認では抽出されないものの、より最新の知見に基づき、敷地及び敷地近傍に到達した可能性のある降下火砕物として、以下の文献のとおり、支笏第1降下軽石 (Spfa-1) が抽出される。
- 最新の野外地質調査と既存文献調査に基づき支笏火砕流堆積物及び支笏第1降下軽石 (Spfa-1) の分布範囲及び層厚等をまとめた宝田ほか (2022) によれば、等層厚線図範囲内 (>2cm) に敷地は含まれていないものの、敷地の北方に位置する日本海 (層厚0.1cm) や利尻島 (層厚2cm)、敷地の南方に位置する長万部付近 (Tr:微量) において確認されていることを踏まえると、敷地及び敷地近傍に支笏第1降下軽石 (Spfa-1) が到達した (降灰した) 可能性が考えられる。

支笏第1降下軽石 (Spfa-1) の層厚分布図 (宝田ほか (2022) に加筆)

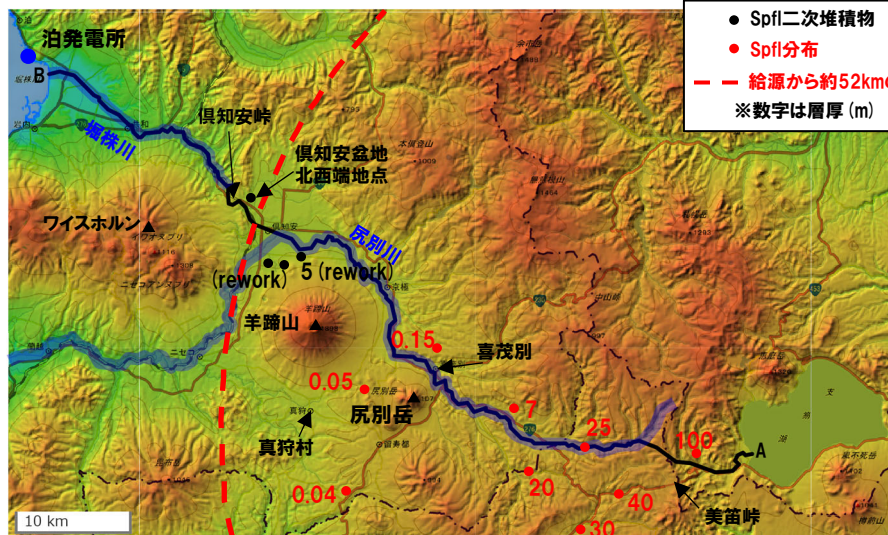
A-B測線の地形断面位置図 (地理院地図を基に作成)

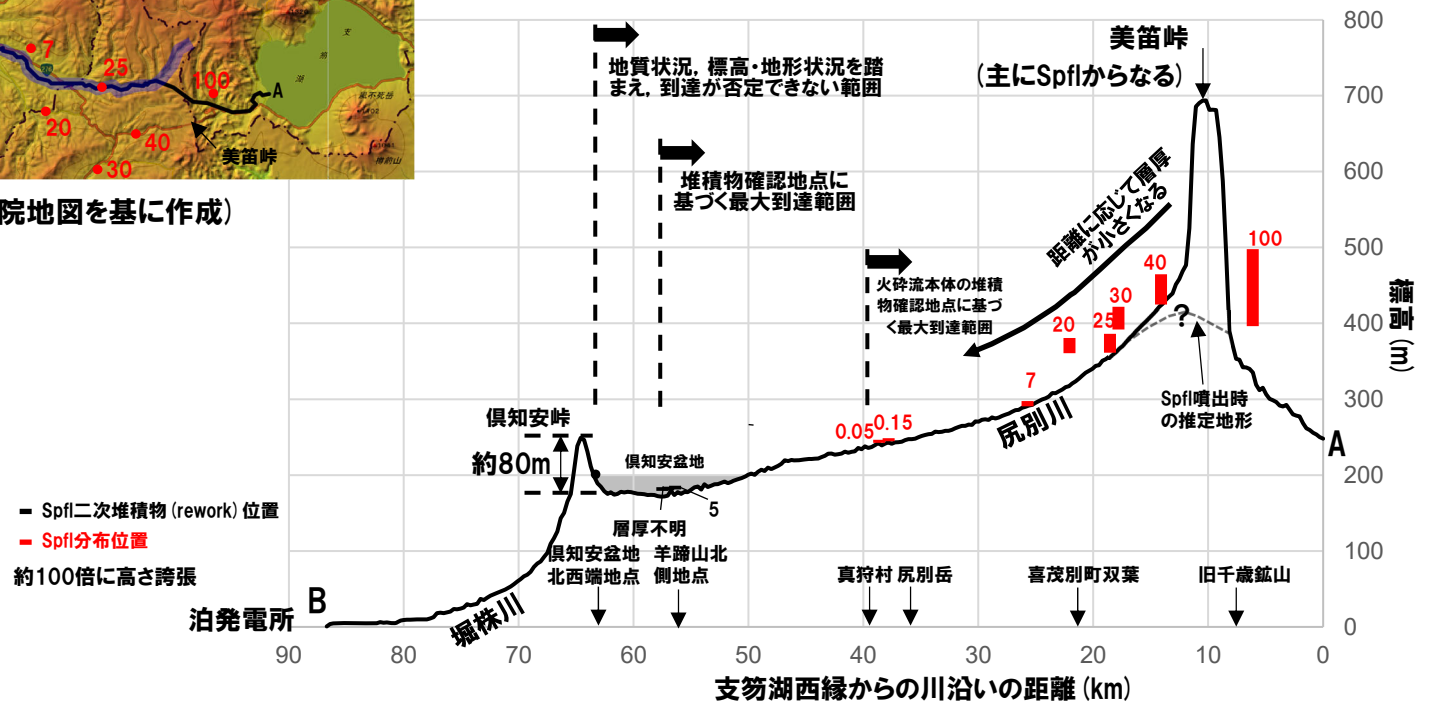
A-B測線の地形断面図※と火砕流堆積物の分布 (地理院地図を基に作成)

※地形断面図の作成に当たっては、宝田ほか(2022)、山元(2016)、嵯峨山ほか(2021)及び井上ほか(2022)で示される支笏火砕流堆積物(Spfl)の位置を投影し、その層厚をプロットした。ここでは、支笏火砕流堆積物の標高が火砕流堆積物の底面であると仮定し、尻別川沿いに投影している。

- 支笏火砕流堆積物 (Spfl) は、給源から真狩村付近に向かって層厚を減じながら尻別川沿いを流下したものと考えられ、その層厚は真狩村付近で0.15～0.05m程度まで減少している\*。
- 真狩村付近より敷地方向の羊蹄山北側地点(敷地からの距離約28km)付近においては、宝田ほか(2022)、嵯峨山ほか(2021)及び井上ほか(2022)により、支笏火砕流堆積物の再堆積層(層厚最大5m)が示されているが、Nakagawa et al.(2016)による記載も踏まえると、これらの堆積物については、古倶知安湖に直接又は間接的に流入した支笏火砕流が、湖底に厚く堆積したものと考えられる。
- 上記の再堆積層が確認される各地点は、地質図幅において古倶知安湖に堆積したと考えられる倶知安盆地堆積物(Kc)とされる地質分布域に属しており、各地点の標高及び倶知安盆地の地形状況も踏まえると、盆地全体が古倶知安湖に直接または間接的に流入した支笏火砕流堆積物に覆われ、敷地に最も近い倶知安盆地北西端地点まで火砕流が到達していた可能性は否定できない(P285参照)。
- この場合、敷地方向における支笏火砕流の最大到達距離は約54km(敷地からの距離約22km)となる(P285参照)。
- しかし、倶知安盆地北西端地点よりもさらに敷地方向に位置する倶知安峠(現河床との比高約80m)を越えてから、敷地までの間には支笏火砕流堆積物(Spfl)又はその二次堆積物の分布を示した文献は認められない。
- また、当社地質調査の結果、敷地及び敷地近傍に支笏火砕流堆積物(Spfl)は認められない(P286～P287参照)。

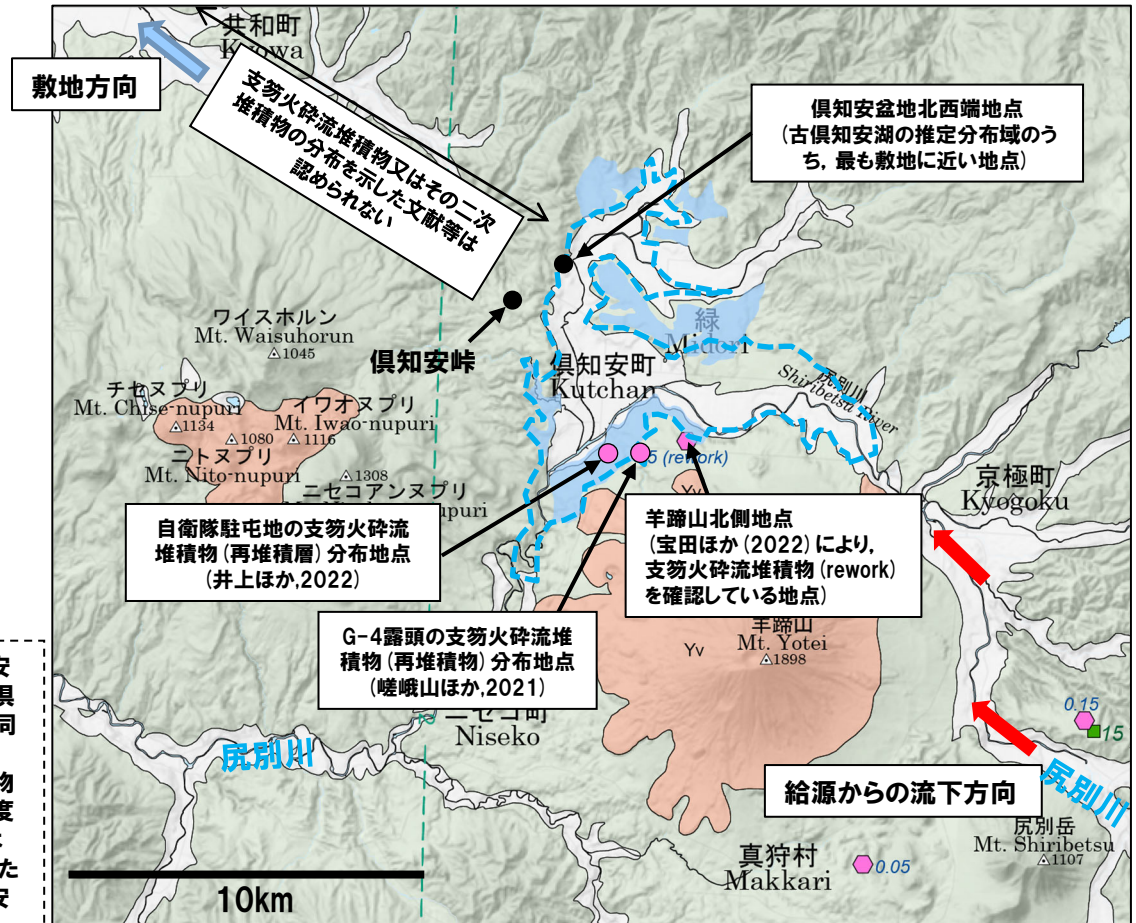
羊蹄山周辺の支笏火砕流堆積物の分布 (宝田ほか (2022) に加筆)

- ・20万分の1地質図幅「岩内 (第2版)」(石田ほか, 1991) によれば、倶知安盆地堆積物 (Kc) と呼ばれる凝灰質砂、軽石、礫及びシルト層が、現在の倶知安市街地を取り囲むように、標高180~210m程度に分布するとされ、同範囲に広がっていた古倶知安湖に堆積したものと考えられる。
- ・支笏火砕流堆積物の再堆積層が認められる各地点は、倶知安盆地堆積物の分布範囲上に位置しており、各地点の標高が以下の通り概ね200m程度であることを踏まえると、少なくとも倶知安盆地の標高約200m程度までは古倶知安湖に水没していたと考えられ、盆地全体が古倶知安湖に直接または間接的に流入した支笏火砕流堆積物に覆われ、敷地に最も近い倶知安盆地北西端地点まで火砕流が到達していた可能性は否定できない。
  - ・羊蹄山北側地点 (宝田ほか, 2022) : 露頭の具体的な標高は当該文献中に記されていないものの、地形図から読み取った露頭基部の標高は約198mと推定される。
  - ・G-4露頭地点 (嵯峨山ほか, 2021) : 当該文献によると、作業場面 (露頭基部) の標高は199mとされている。
  - ・自衛隊駐屯地地点 (井上ほか, 2022) : 当該文献によると、支笏火砕流堆積物の再堆積層が認められる法面の標高は、181.88~188.88mとされている。
- ・この場合、敷地方向における支笏火砕流の最大到達距離は約54km (敷地からの距離約22km) となる。

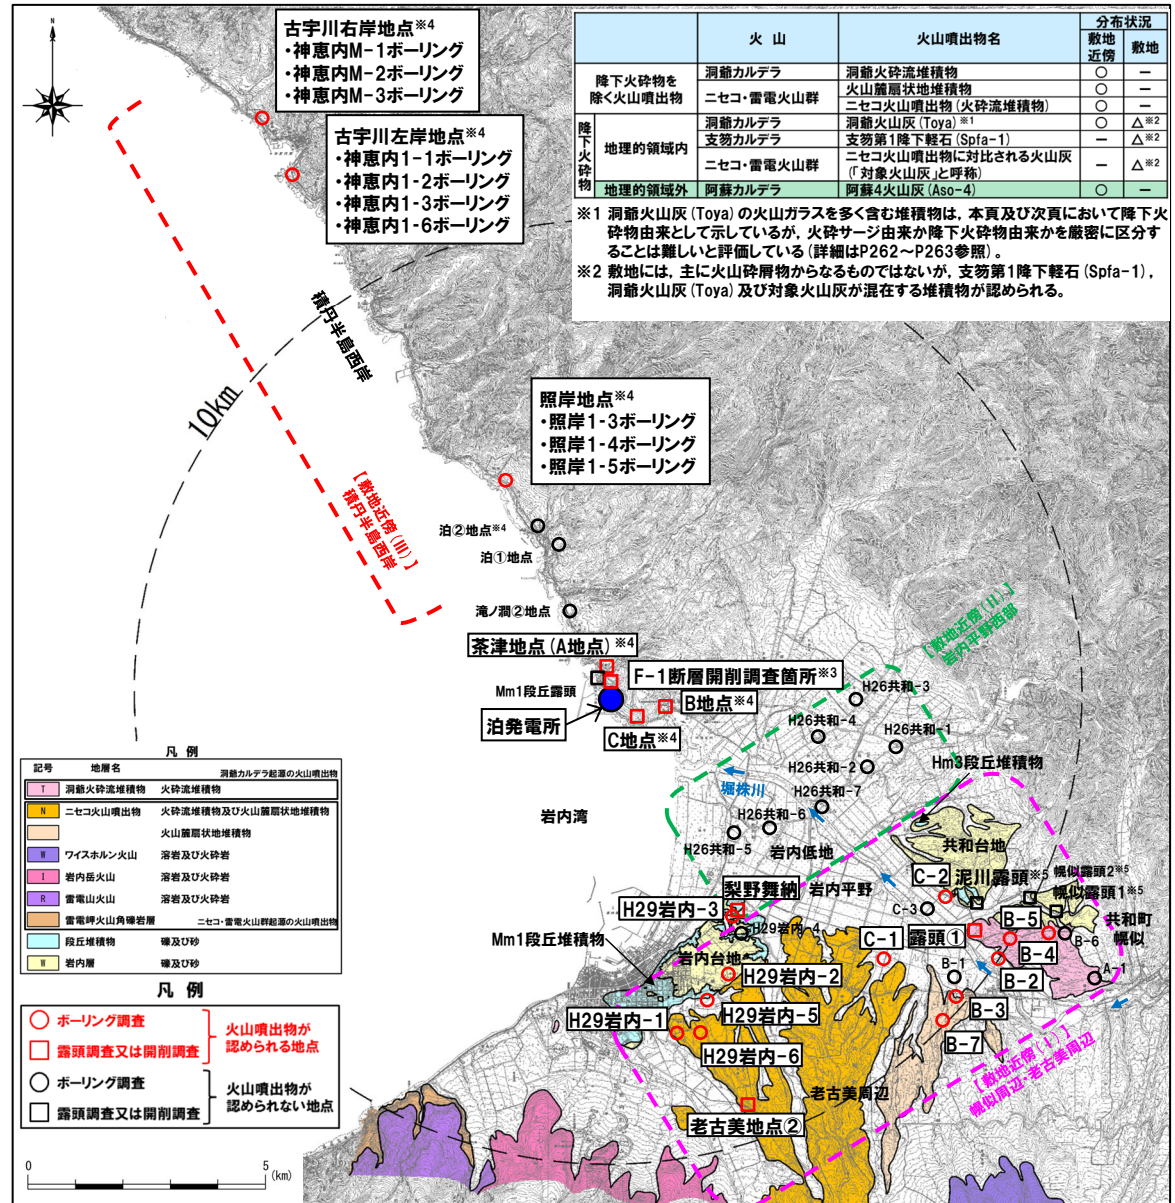
## 敷地及び敷地近傍において火山噴出物が認められる地点

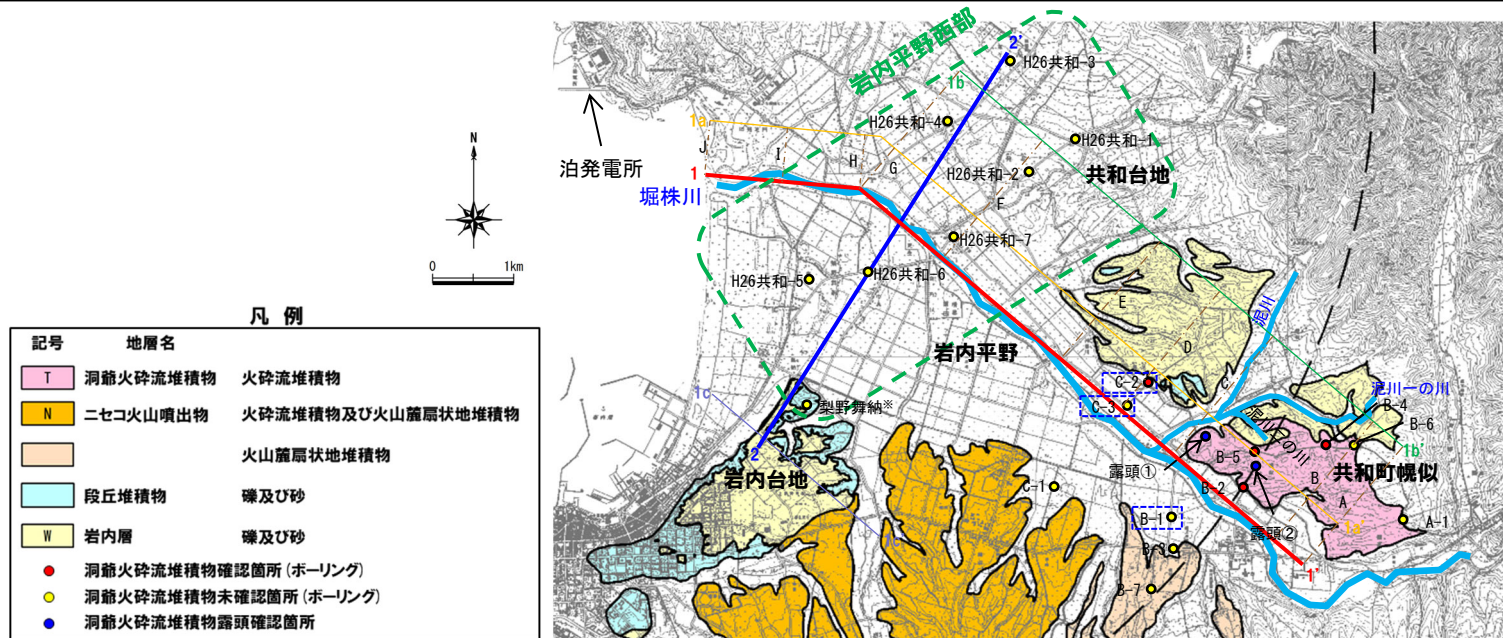
- 共和町幌似付近から堀株川沿いに下流に向かう1-1' 断面図及び岩内平野西部において堀株川に直交する2-2' 断面図を作成し、堀株川付近の堆積物の確認を行った。
- 断面図作成に当たっては、以下の地点における露頭調査及びボーリング調査結果を用いた(露頭調査及びボーリング調査結果の詳細は、2.3章並びにR5.7.7審査会合補足説明資料2の1.1章及び1.3章参照)。
  - ・1-1' 断面 : B-5地点, C-2地点, C-3地点, H26共和-7地点
  - ・2-2' 断面 : 梨野舞納地点, H26共和-5地点, H26共和-6地点, H26共和-4地点, H26共和-3地点
- なお、堀株川沿いの1-1' 断面図については、周囲の地形状況も把握するため、以下に示す同じく堀株川に平行な地形断面についても、併せて示した。
  - ・1a-1a' 断面 : 軽石が混じる火砕流本体が認められるB-5地点及びC-2地点付近を通る断面
  - ・1b-1b' 断面 : 1a-1a' 断面よりも山側において共和台地を通る断面
  - ・1c-1c' 断面 : 岩内台地を通る断面

※ 梨野舞納地点で実施したボーリング調査位置と同位置において露頭を確認しており、その露頭では、火砕サージ由来か降下火砕物由来かを厳密に区分することは難しい洞爺火山灰(Toya)の火山ガラスを多く含む堆積物を確認している。

調査位置図 □ : 氾濫原堆積物(沖積層)が認められる調査地点

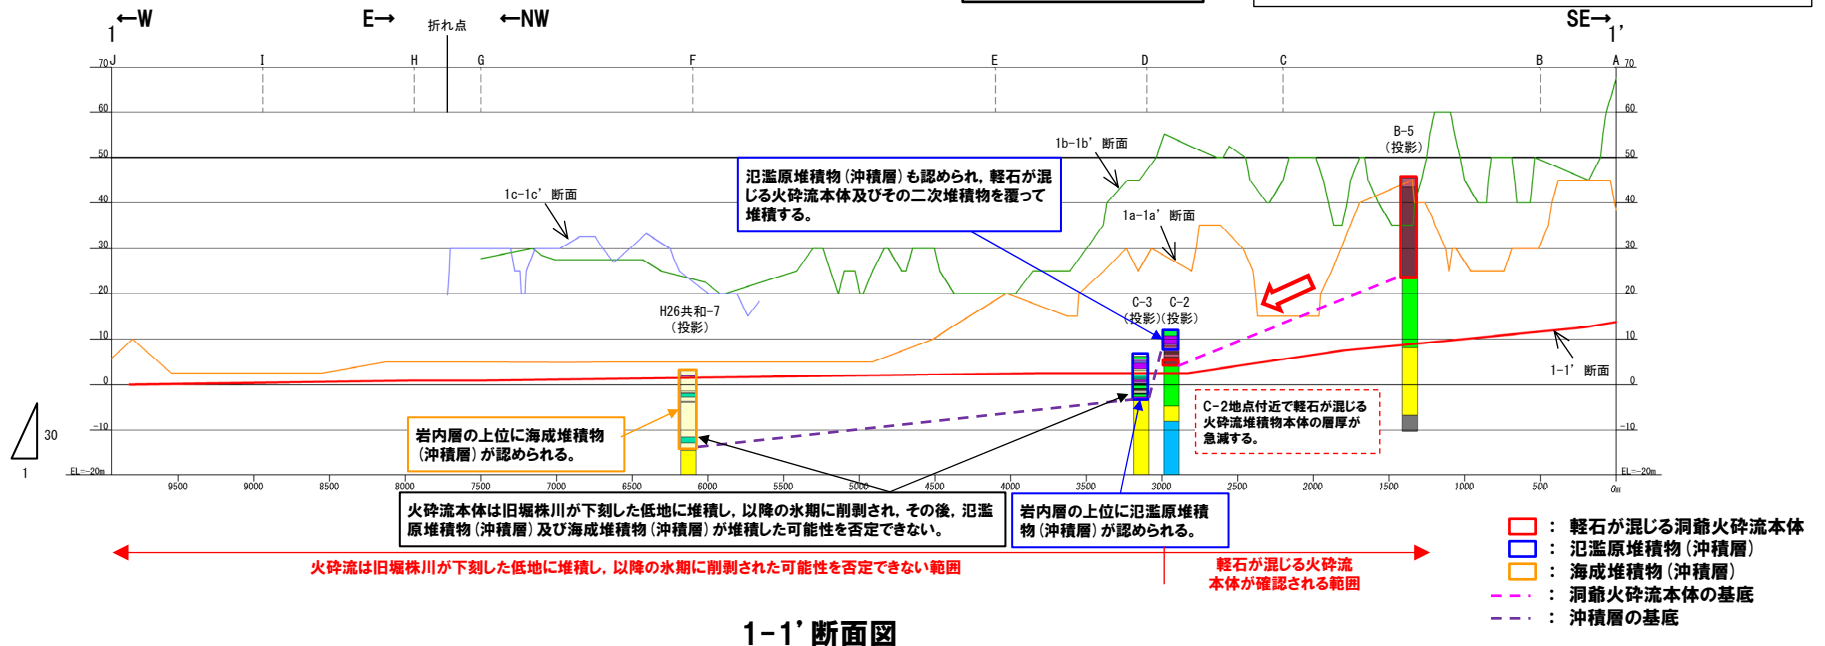
1-1' 断面図

- 幌似付近のB-5及びC-2地点においては、軽石が混じる火砕流本体が認められ、C-2地点付近で層厚が急減する。
- また、C-2地点においては、氾濫原堆積物(沖積層)も認められ、軽石が混じる火砕流本体及びその二次堆積物を覆って堆積する。
- C-2地点と近接するC-3地点においては、岩内層の上位に氾濫原堆積物(沖積層)が認められる。
- C-3地点より下流側に位置するH26共和-7地点においては、岩内層の上位に海成堆積物(沖積層)が認められる。

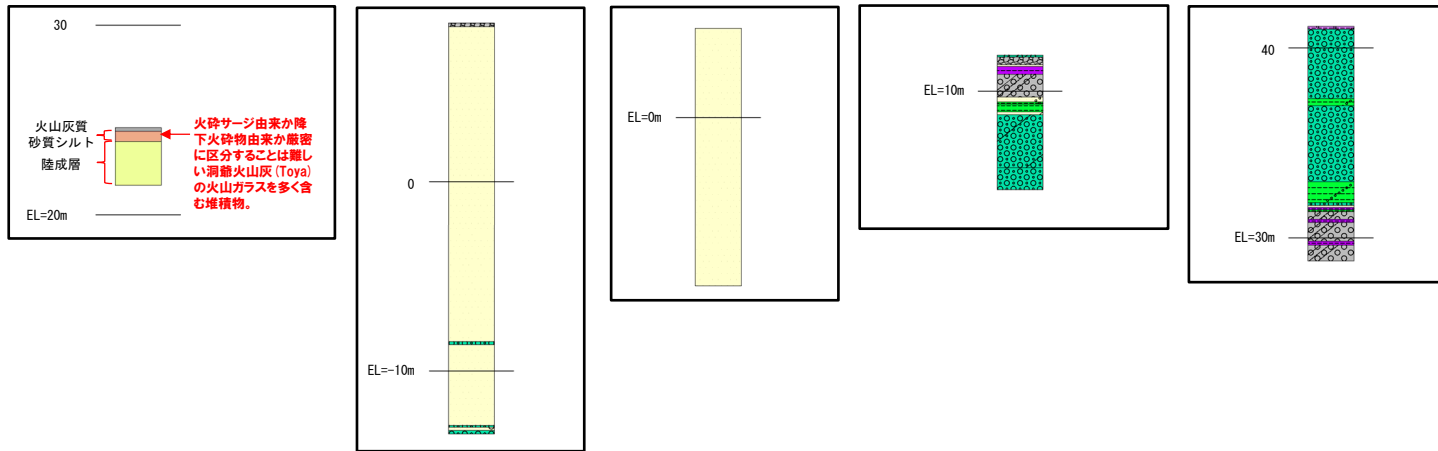
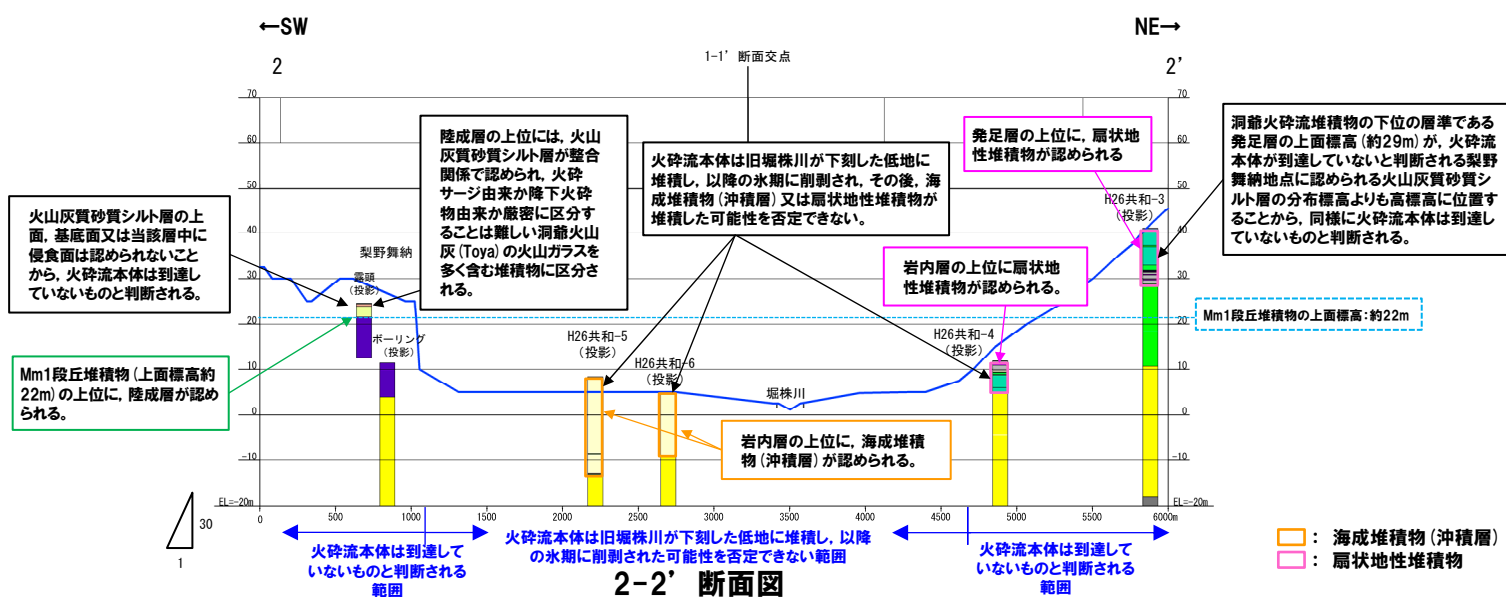
拡大図 (梨野舞納露頭 (陸成層及び火山灰質シルト層 抜粋))  
 拡大図 (H26共和-5 (海成堆積物(沖積層) 抜粋))  
 拡大図 (H26共和-6 (海成堆積物(沖積層) 抜粋))  
 拡大図 (H26共和-4 (扇状地性堆積物 抜粋))  
 拡大図 (H26共和-3 (扇状地性堆積物 抜粋))

- 岩内台地に位置する梨野舞納地点においては、Mm1段丘堆積物(上面標高約22m)の上位に、陸成層が認められる。
- 陸成層の上位には、火山灰質砂質シルト層が整合関係で認められる。
- 火山灰質砂質シルト層については、火山灰分析(組成分析及び屈折率測定)の結果、火砕サージ由来か降下火砕物由来か厳密に区分することは難しい洞爺火山灰(Toya)の火山ガラスを多く含む堆積物に区分される(R5.7.7審査会合補足説明資料2の1.3章参照)。
- 火山灰質砂質シルト層の上面、基底面又は当該層中に侵食面は認められないことから、火砕流本体は到達していないものと判断される。
- 堀株川付近に位置するH26共和-5及びH26共和-6地点においては、岩内層の上位に、海成堆積物(沖積層)が認められる。
- 堀株川付近に位置するH26共和-4地点においては、岩内層の上位に扇状地性堆積物が認められる。
- H26共和-3地点においては、発足層の上位に、扇状地性堆積物が認められる。

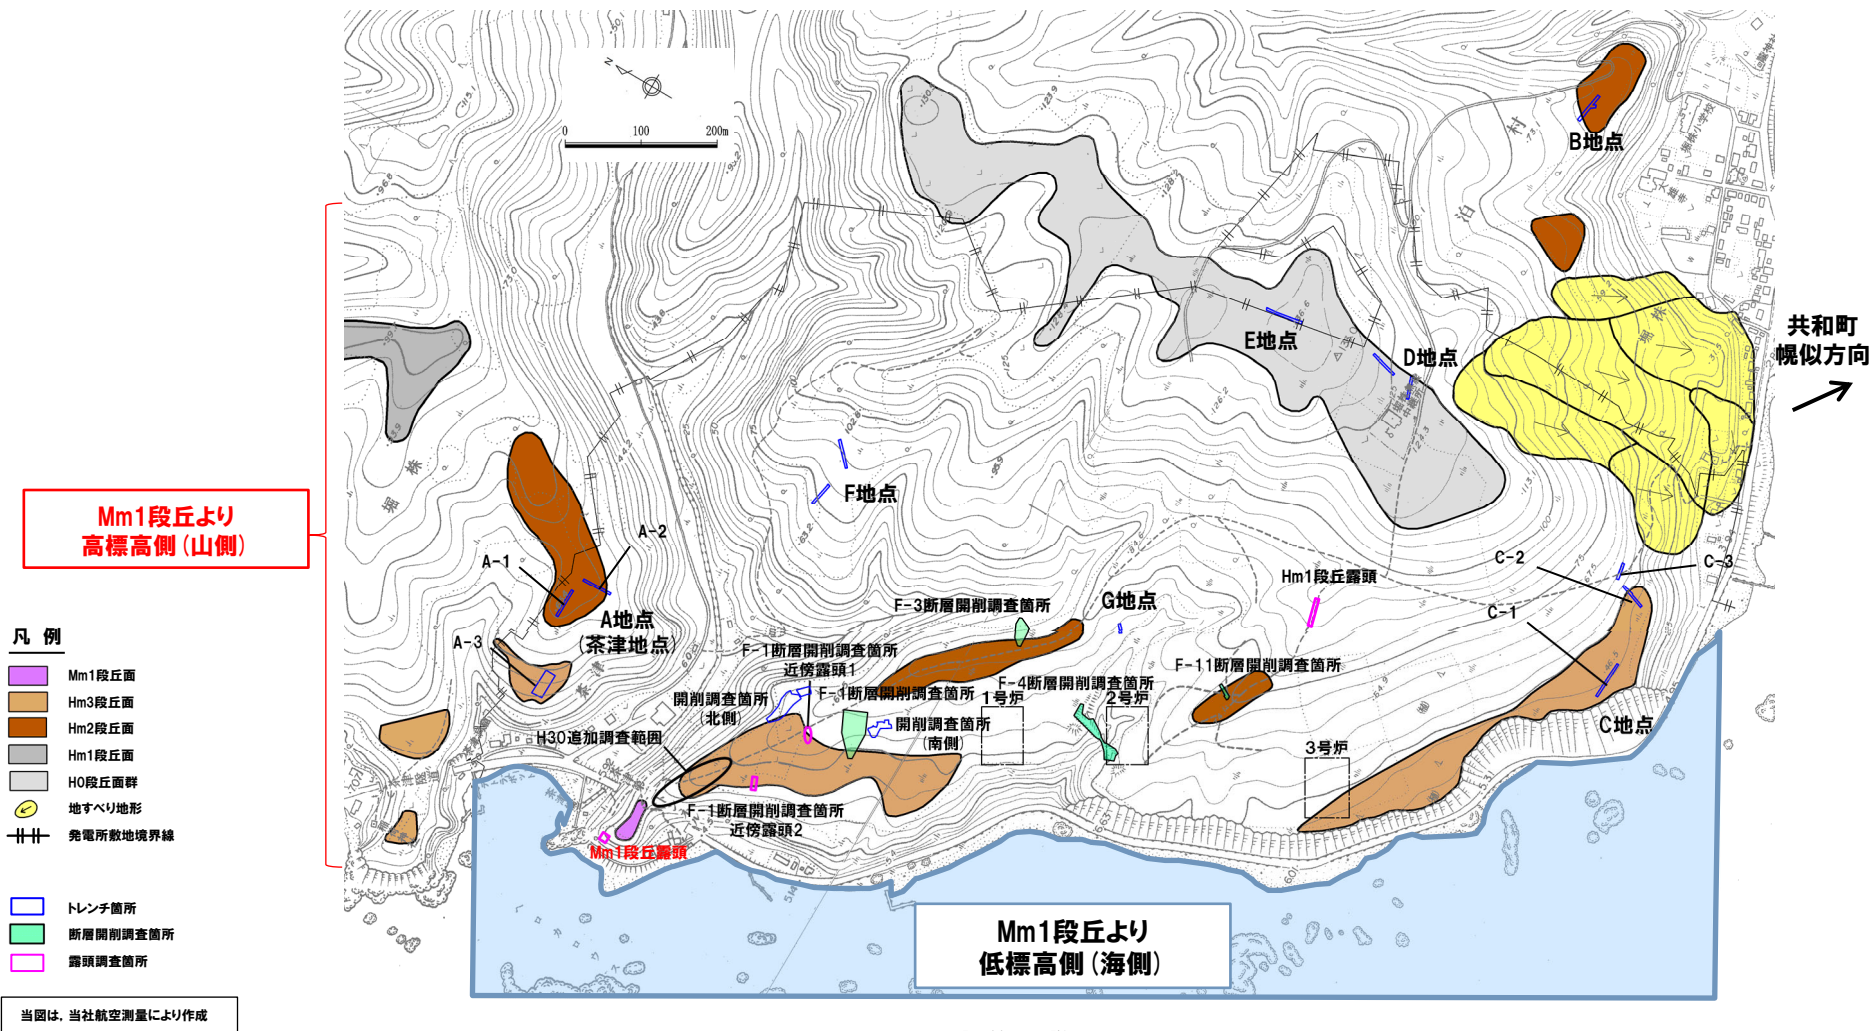
変更前の敷地の地形

- 敷地近傍の共和町幌似付近では、軽石が混じる火砕流本体が認められる。
- 火砕流本体は、より敷地に近接する岩内平野西部には認められないが、沖積層が分布すること等から、堀株川沿いの低地を流下し、現在の岩内湾に到達した後、削剥された可能性を否定できない。
- 堀株川沿いの延長方向に敷地は位置し、敷地には火砕流本体又は火砕サージの到達を示唆する堆積物等は認められないが、敷地のうちMm1段丘(MIS5e)より低標高側(海側)については、1,2号炉建設前は、標高0m付近に波食棚が分布する状況であったことから(P297参照)、MIS5e(Mm1段丘)より新しい時代の堆積物は保存されておらず、堀株川沿いの低地に流下した火砕流本体が敷地に到達した可能性について検討できない状況である。
- また、敷地を挟む岩内平野西部及び積丹半島西岸においては、Mm1段丘堆積物上位に洞爺火山灰(Toya)の火山ガラスを多く含む堆積物が認められ、当該堆積物を火砕サージ由来か降下火砕物由来か厳密に区分することは難しい。

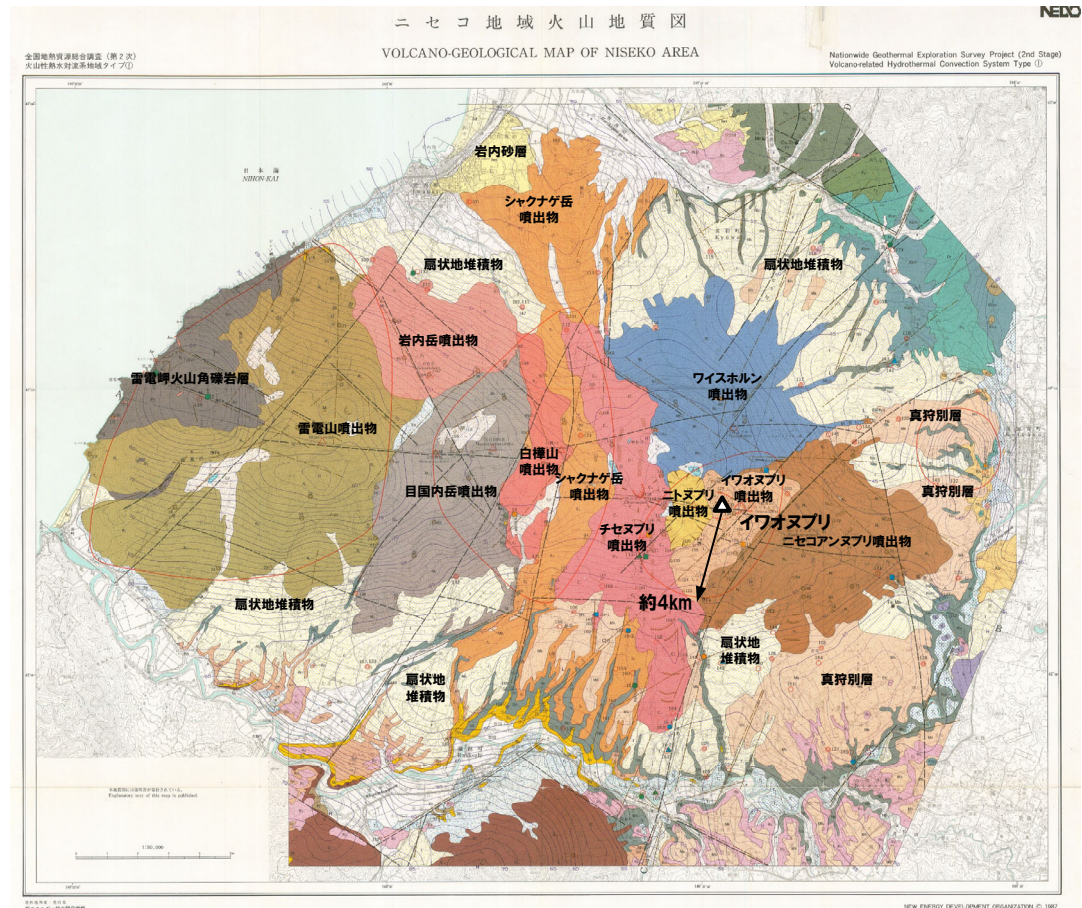
ニセコ・雷電火山群の火山噴出物の分布範囲  
(新エネルギー総合開発機構(1987a)に加筆、凡例はP231参照)

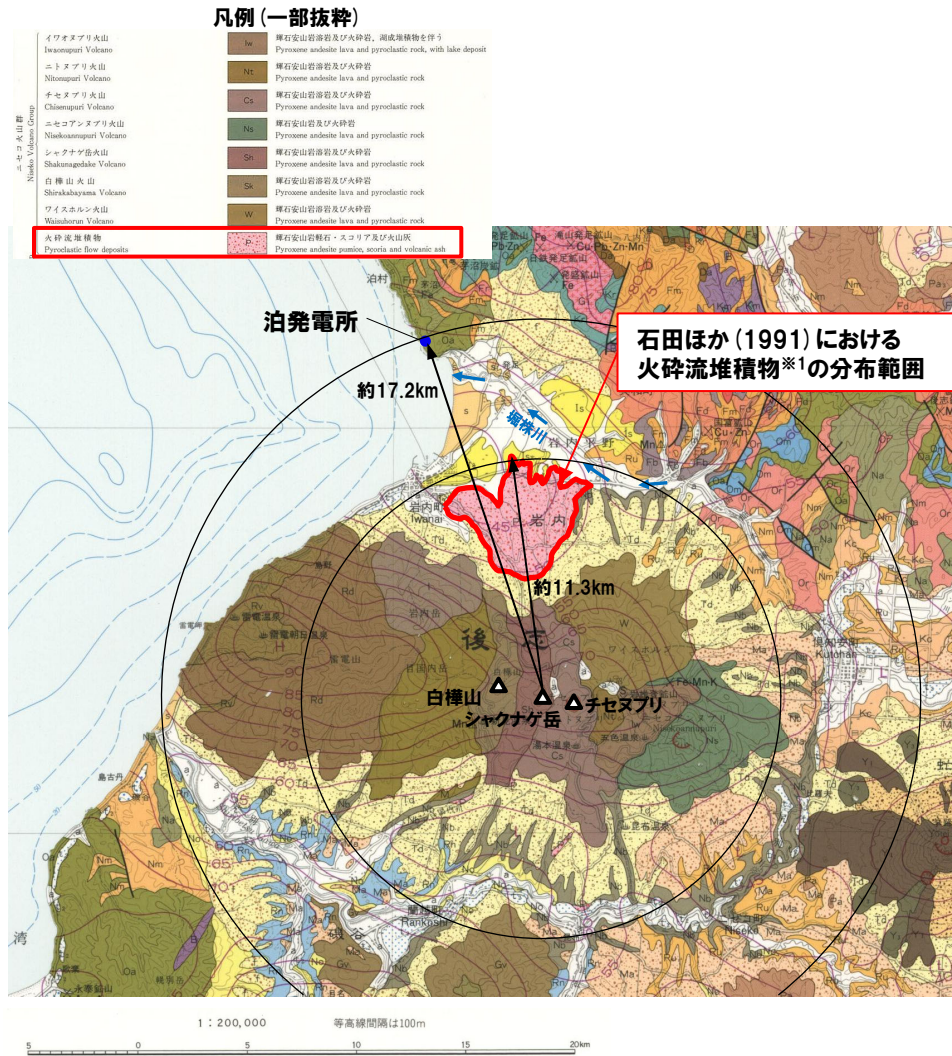
※1 当社が老古美周辺において確認した「ニセコ火山噴出物(火砕流堆積物)」と呼称しているものに該当する。

ニセコ・雷電火山群周辺の地質図(石田ほか(1991))に加筆

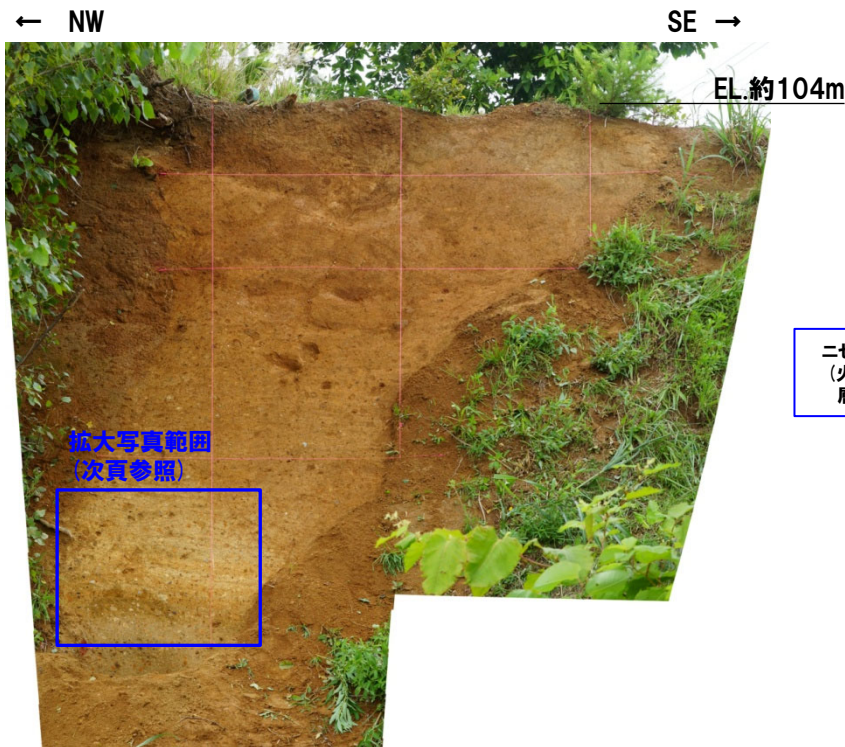
露頭状況 (老古美地点②)

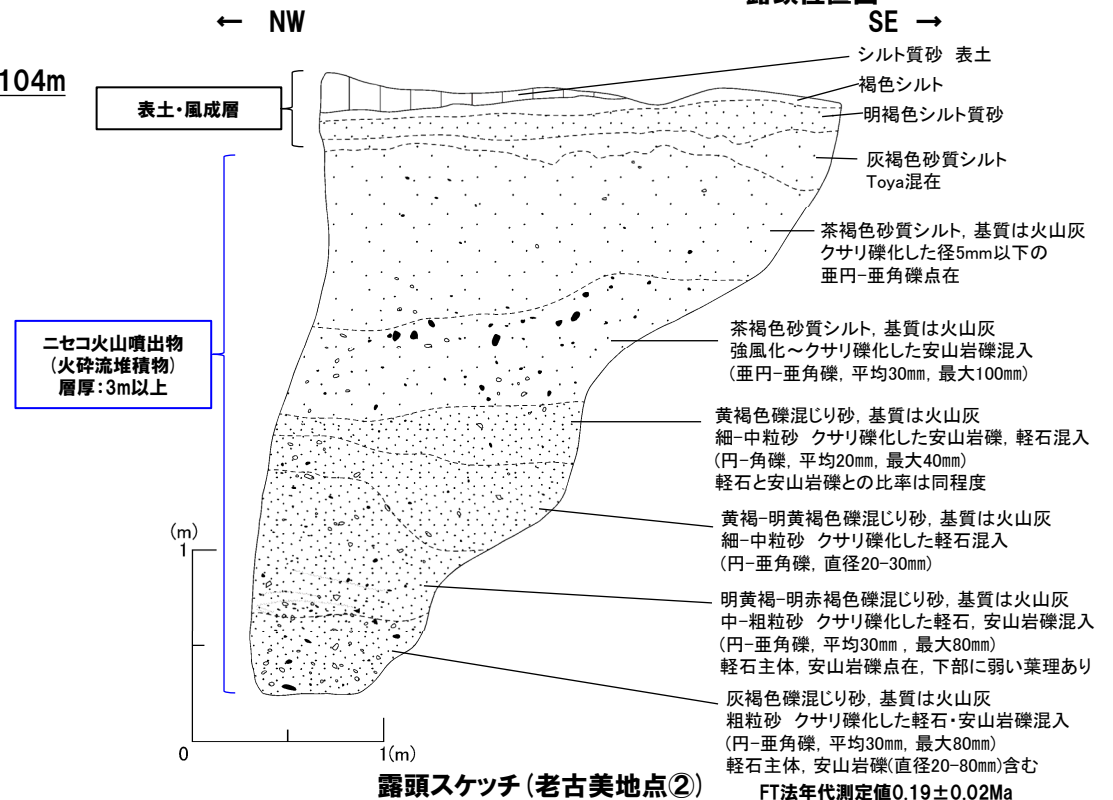
露頭スケッチ (老古美地点②)

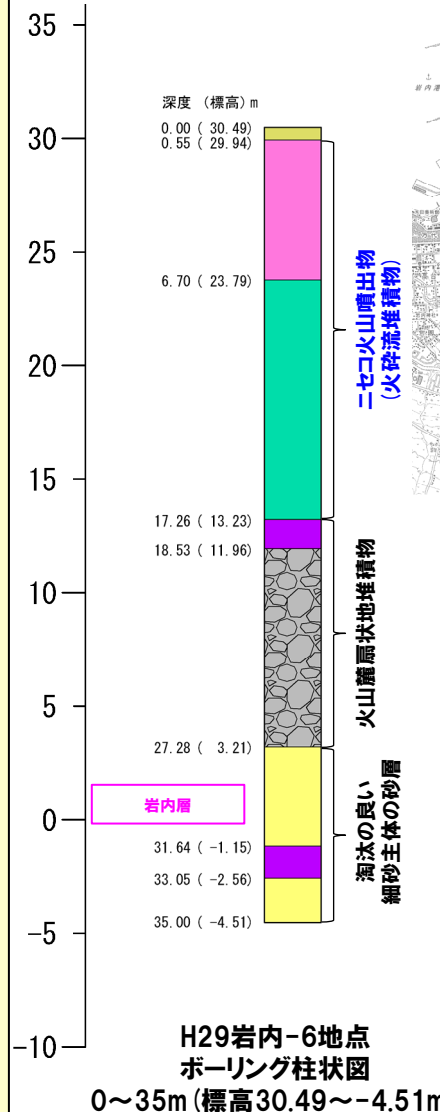
※1 当社が「ニセコ火山噴出物(火砕流堆積物)」と呼称しているものに該当する。  
 ※2 当該箇所の火砕流堆積物から、フィッシュトラック法年代測定値 0.19±0.02Maを得ている。

調査位置図

- X線CT画像観察の結果、火山麓扇状地堆積物と上位のニセコ火山噴出物(火砕流堆積物)との境界は不明瞭である(P311参照)。
- また、火山麓扇状地堆積物中に認められる白色の礫については、角閃石等の斑晶が認められることから「発泡痕が認められる安山岩礫」と解釈していたものの、X線CT画像観察の結果、ニセコ火山噴出物(火砕流堆積物)に認められる軽石と同様に低密度な状況が認められる(P311参照)。
- 以上のことから、深度6.70~17.26mについては、火山麓扇状地堆積物ではなく、ニセコ火山噴出物(火砕流堆積物)に区分を見直した。

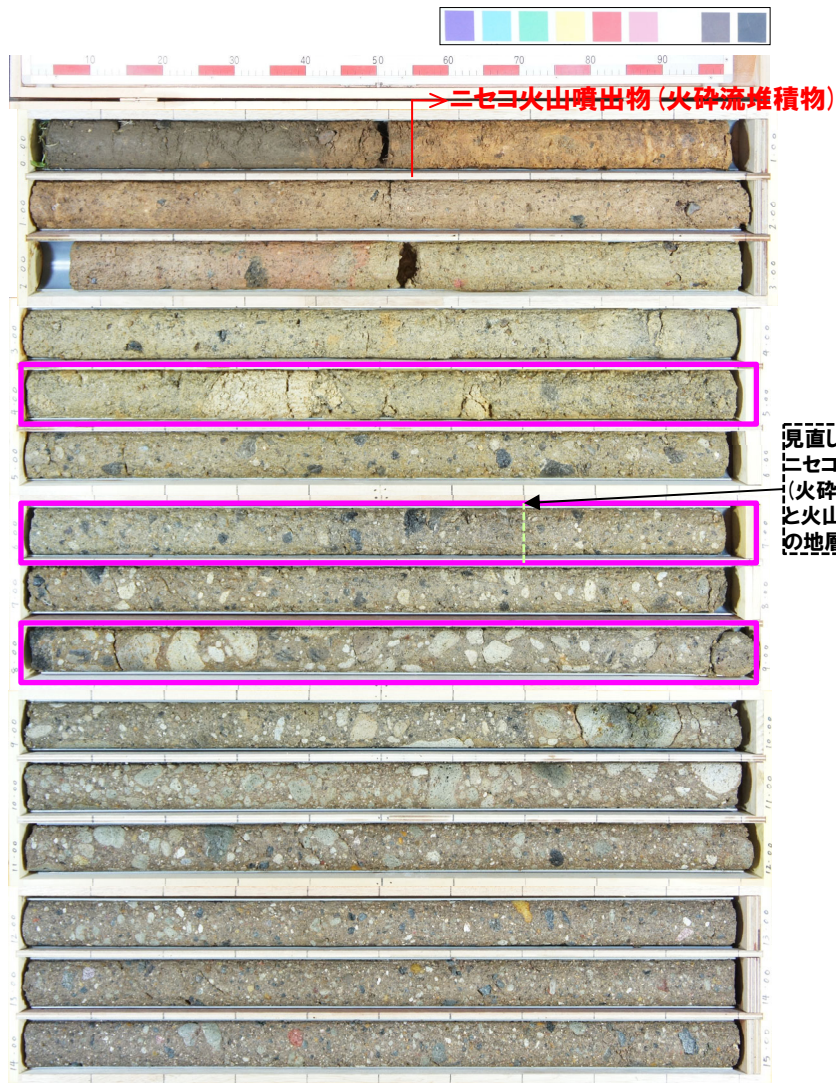
コア写真(深度0~15m, 標高30.49~15.49m)

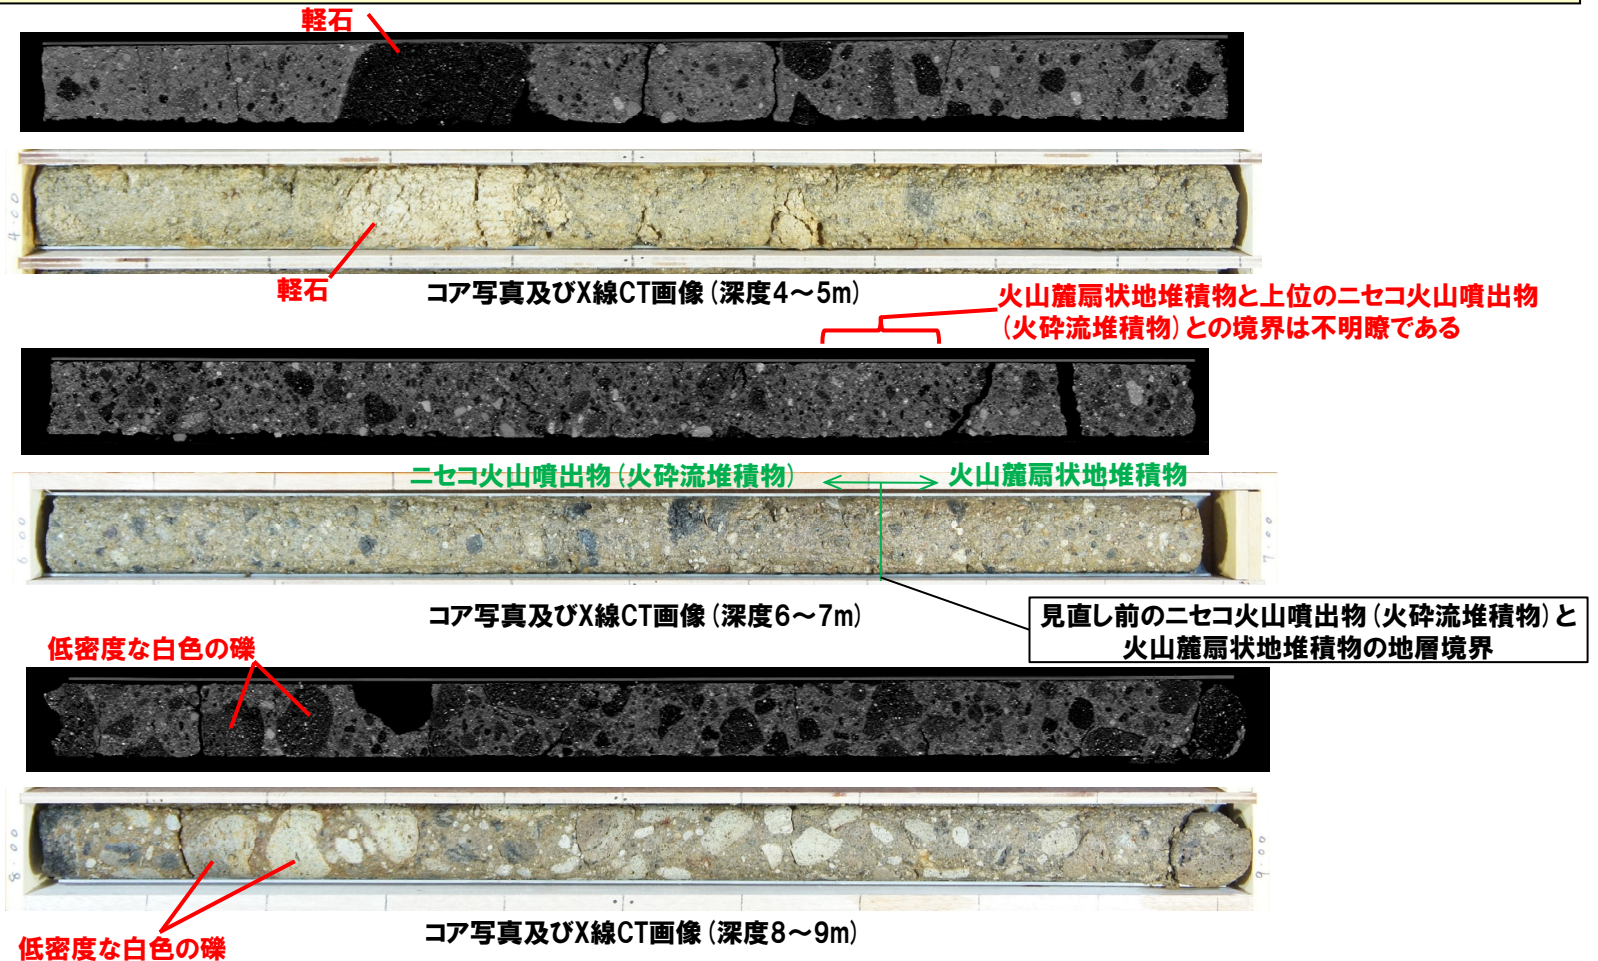
- 本ボーリングにおいては、火山麓扇状地堆積物と上位のニセコ火山噴出物(火砕流堆積物)との境界等を詳細に把握するため、R5.10.30, 31現地調査以降、X線CT画像観察を実施した。
- X線CT画像観察の結果、火山麓扇状地堆積物と上位のニセコ火山噴出物(火砕流堆積物)との境界は不明瞭である。
- また、火山麓扇状地堆積物中に認められる白色の礫については、角閃石等の斑晶が認められることから「発泡痕が認められる安山岩礫」と解釈していたものの、X線CT画像観察の結果、ニセコ火山噴出物(火砕流堆積物)に認められる軽石と同様に低密度な状況が認められる。
