# 2.4 火山学的調査

## 火山学的調査 (調査結果-火山噴出物の推定分布図 洞爺火山灰 (Toya) -) (1/2)

### 3. 支笏カルデラ及び洞爺カルデラにおいて噴出した火砕流が敷地に到達した可能性評価

# 4. ニセコ火山噴出物(火砕流堆積物)が敷地に到達した可能性評価

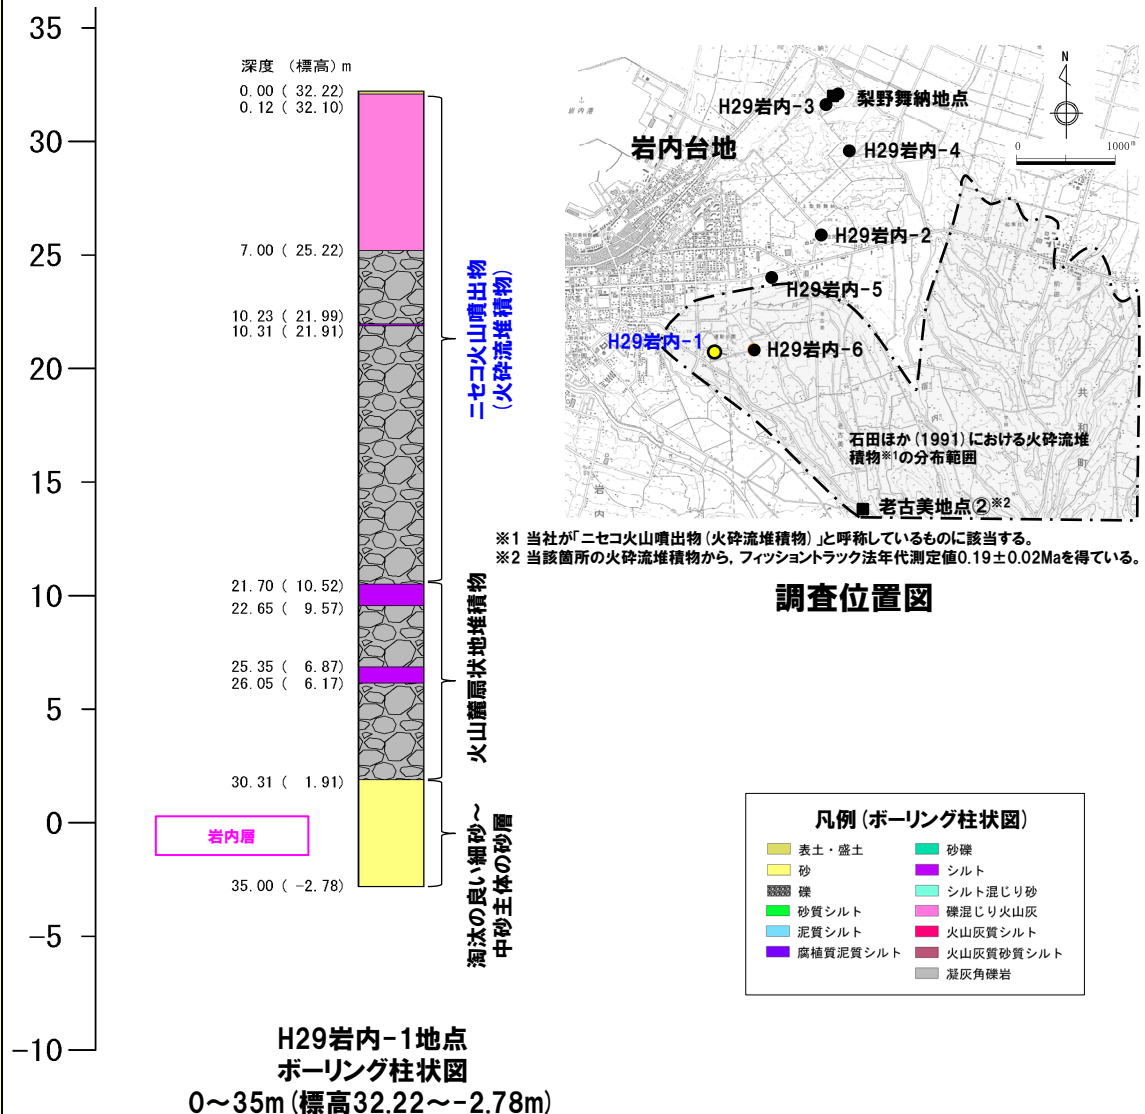
- 深度7.00~21.70mについては、H29岩内-6ボーリングにおいて**ニセコ火山噴出物(火砕流堆積物)**中に認められる**白色の礫と同様な礫が認められる**ことを踏まえ、**火山麓扇状地堆積物**ではなく、**ニセコ火山噴出物(火砕流堆積物)**に区分を見直した。

R5.10.30,31現地調査以降の検討を踏まえ、地層区分を見直したものを示している。

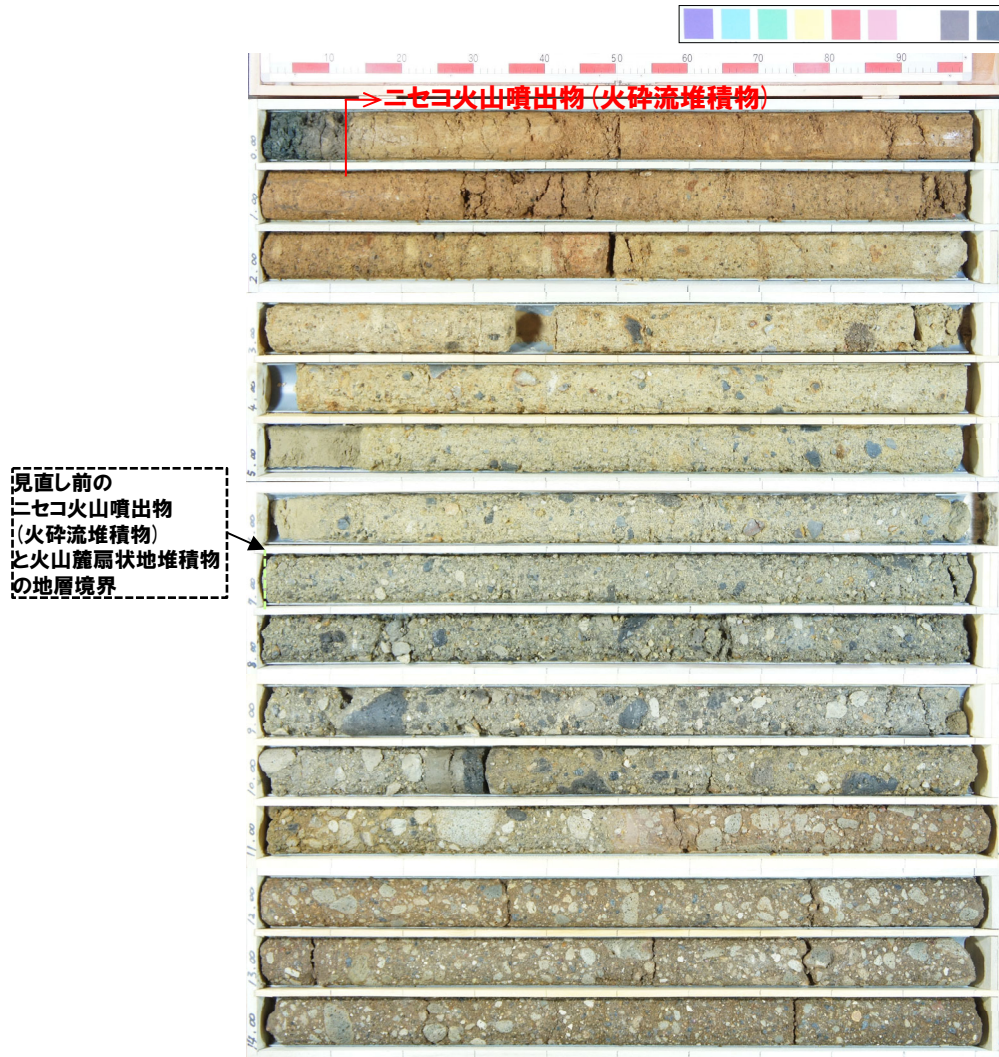
H29岩内-1コア写真(深度0~15m, 標高32.22~17.22m)

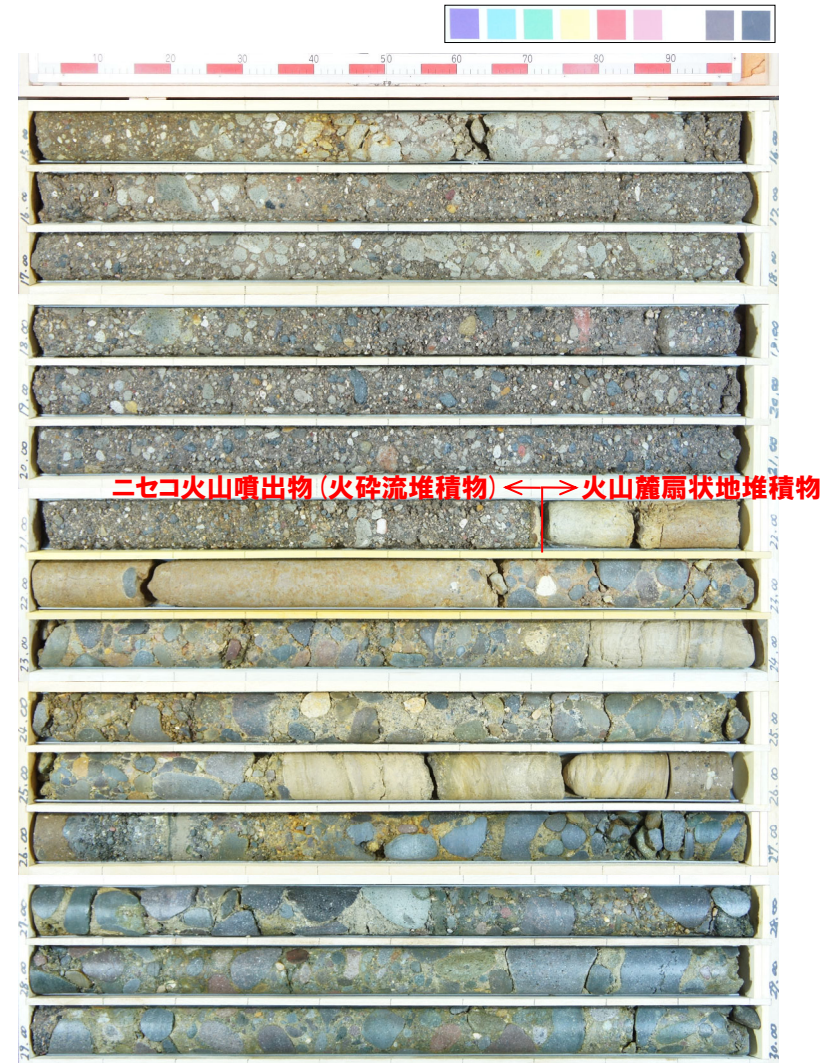
H29岩内-1コア写真(深度15~30m, 標高17.22~2.22m)

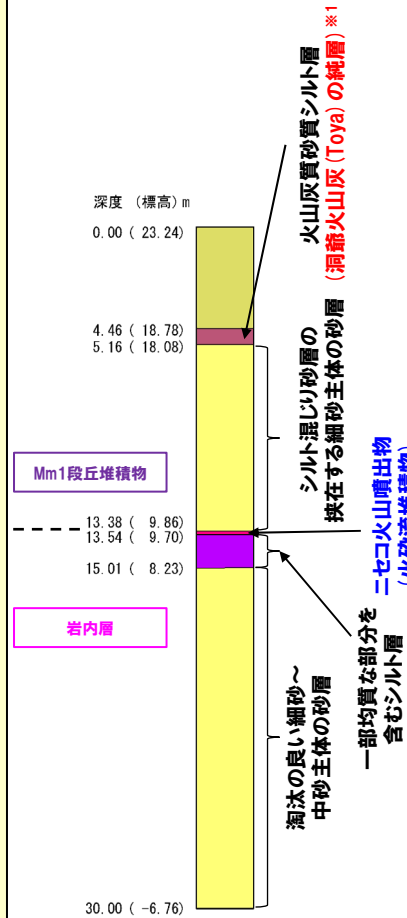
H29岩内-5地点  
ボーリング柱状図  
0~30m(標高23.24~-6.76m)

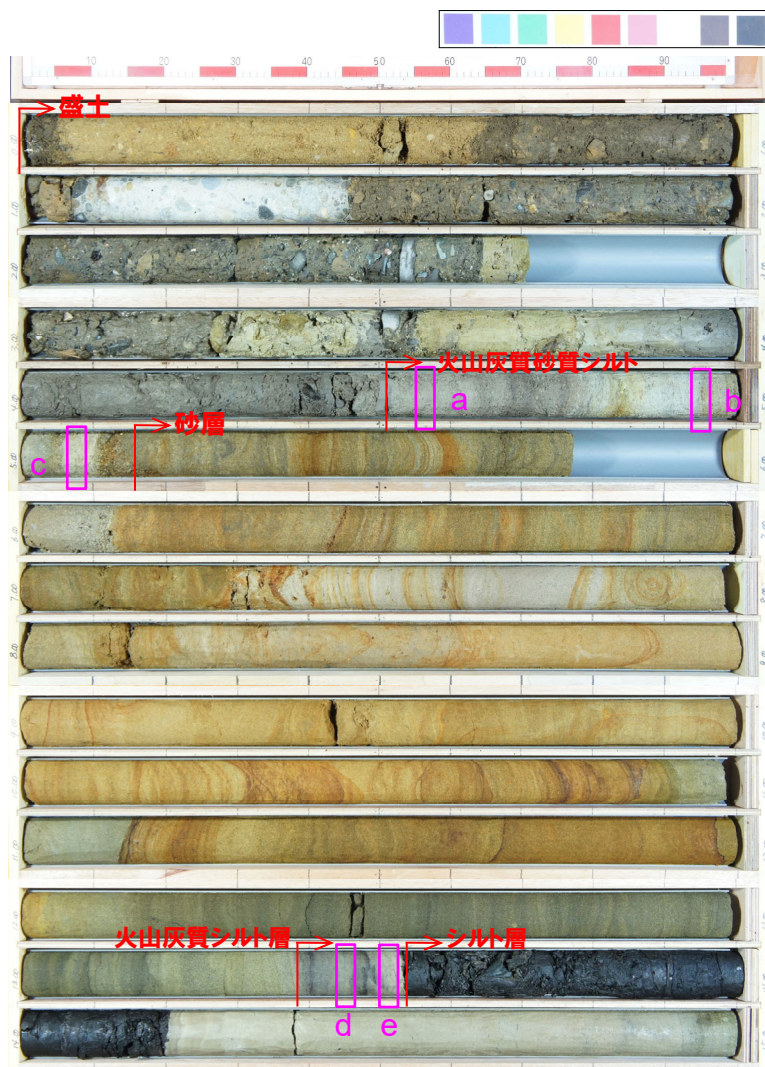
H29岩内-5コア写真(深度0~15m, 標高23.24~8.24m)

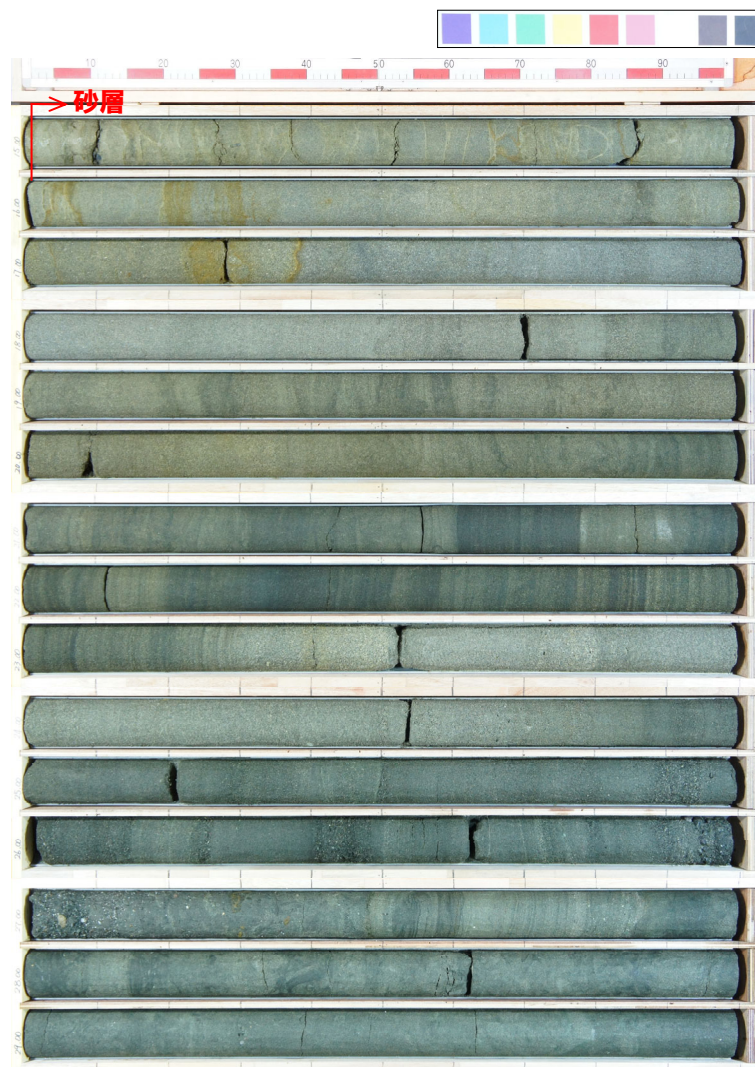
H29岩内-5コア写真(深度15~30m, 標高8.24~-6.76m)

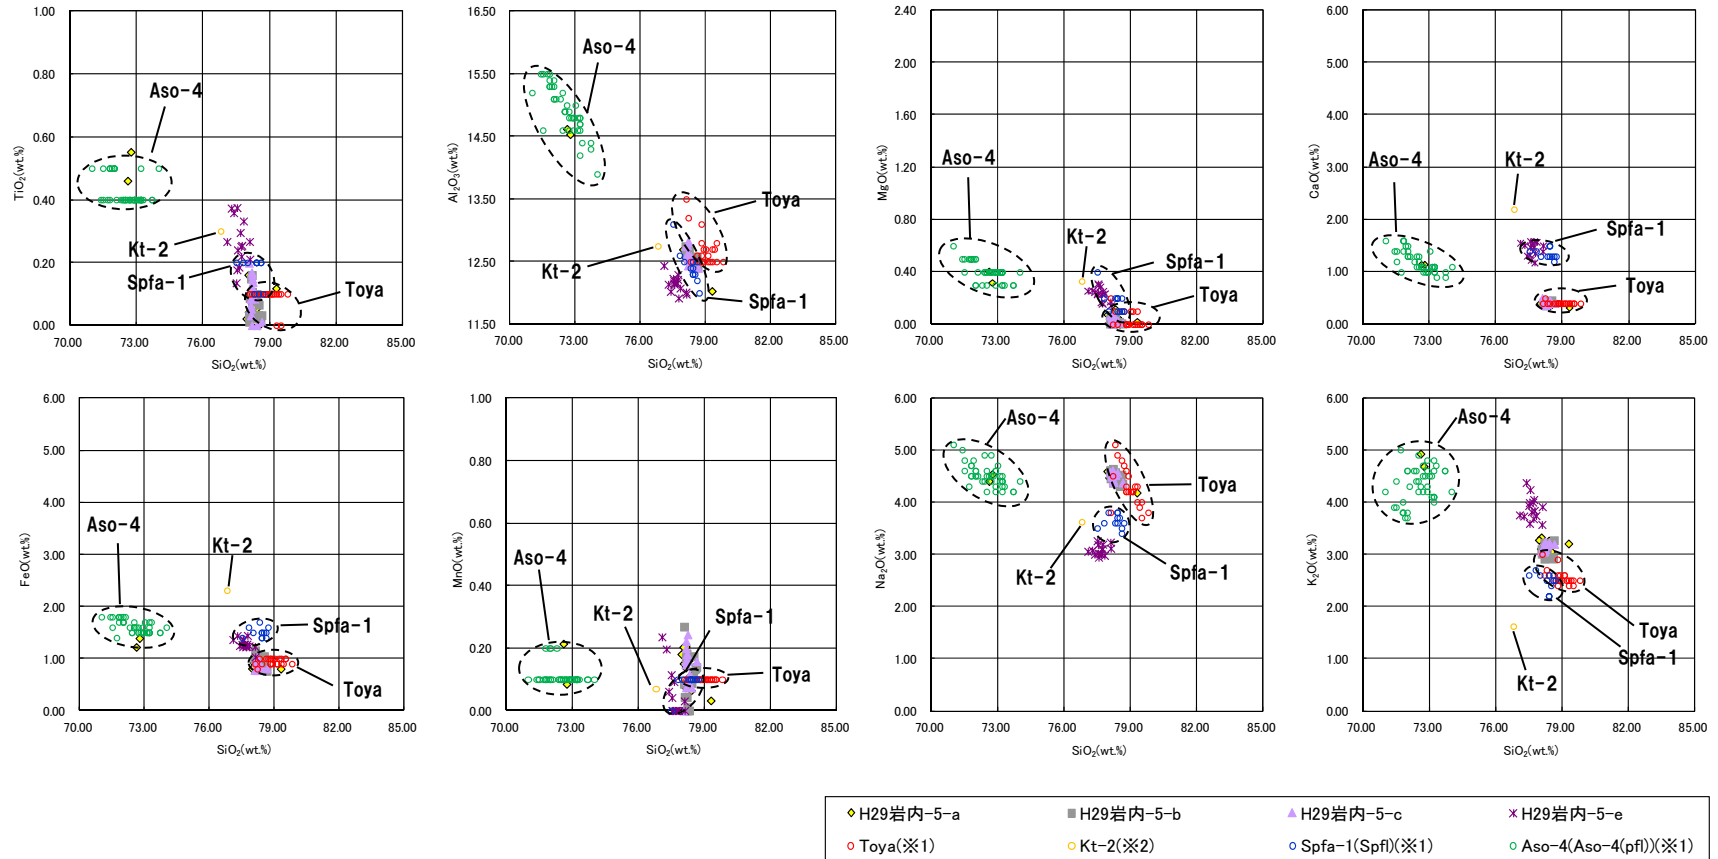
火山ガラスの主元素組成 (ハーカー図) (H29岩内-5)

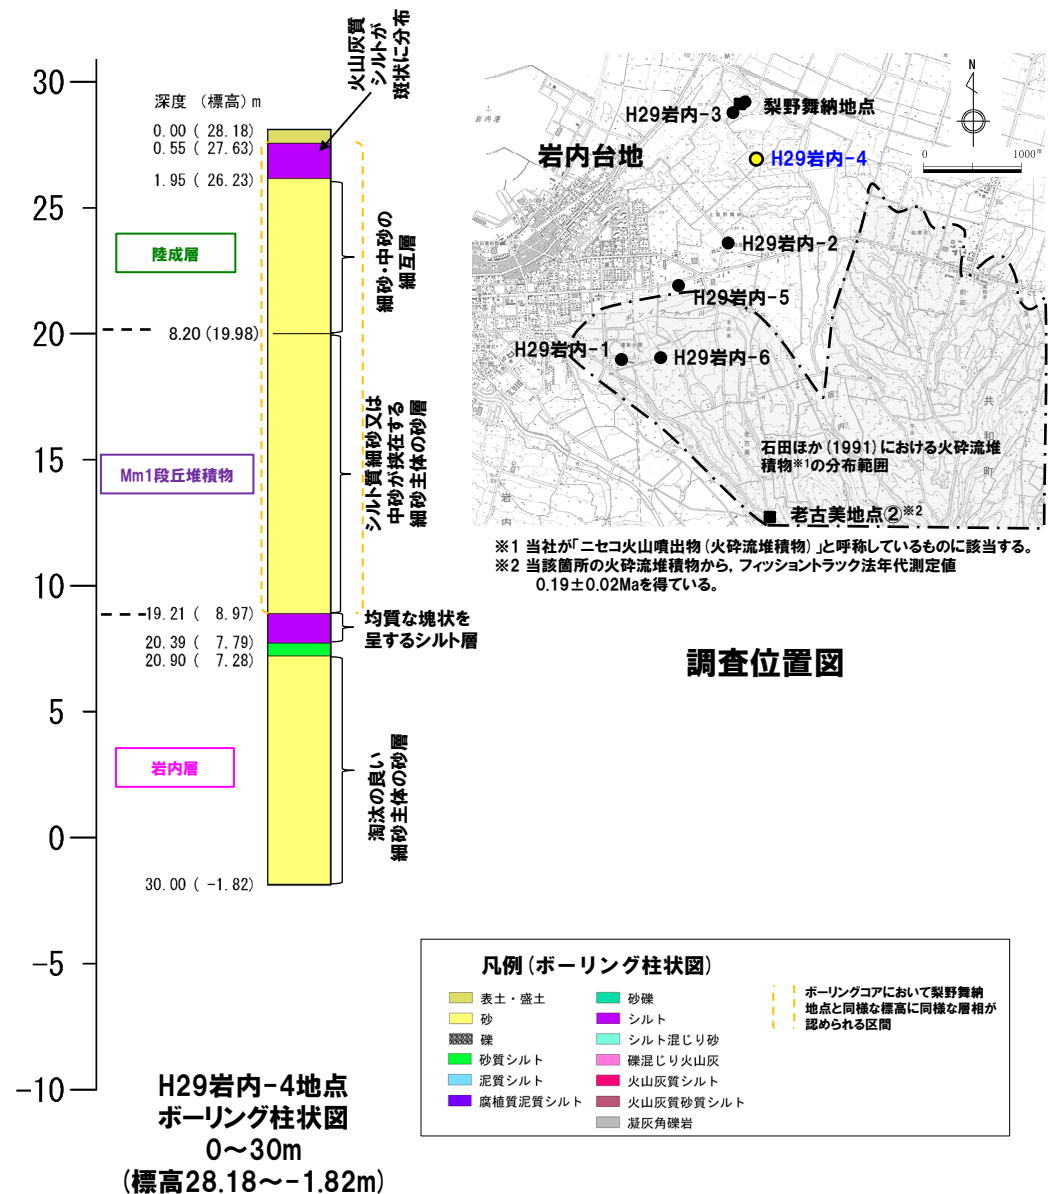
- 本地点においては、コア観察の結果、岩内層(標高8.97m以深)の上位の標高19.98~8.97mにMm1段丘堆積物及び標高26.23~19.98mに陸成層が認められる。
- また、陸成層の上位の標高27.63~26.23m(深度0.55~1.95m)に、火山灰質シルトが斑状に分布するシルト層が認められる。
- 本地点においては、後述する梨野舞納地点の露頭及びボーリング(P326~P332参照)と同様な標高に同様な層相が連続することから、当該シルト層は、梨野舞納地点の火山灰質砂質シルト層(標高約24m)に対比されると考えられる。
- しかし当該シルト層は、火山灰質シルトが斑状に分布することから、洞爺火山灰(Toya)堆積以降の擾乱が示唆されるため、洞爺火山灰(Toya)の層厚を評価することはできない。
- 仮にニセコ火山噴出物(火砕流堆積物)が本地点に到達していた場合、本火砕流堆積物の噴出年代より古い、岩内層の上位及びMm1段丘堆積物の下位に、本火砕流堆積物が認められる可能性が考えられるが、そのような状況は認められない。

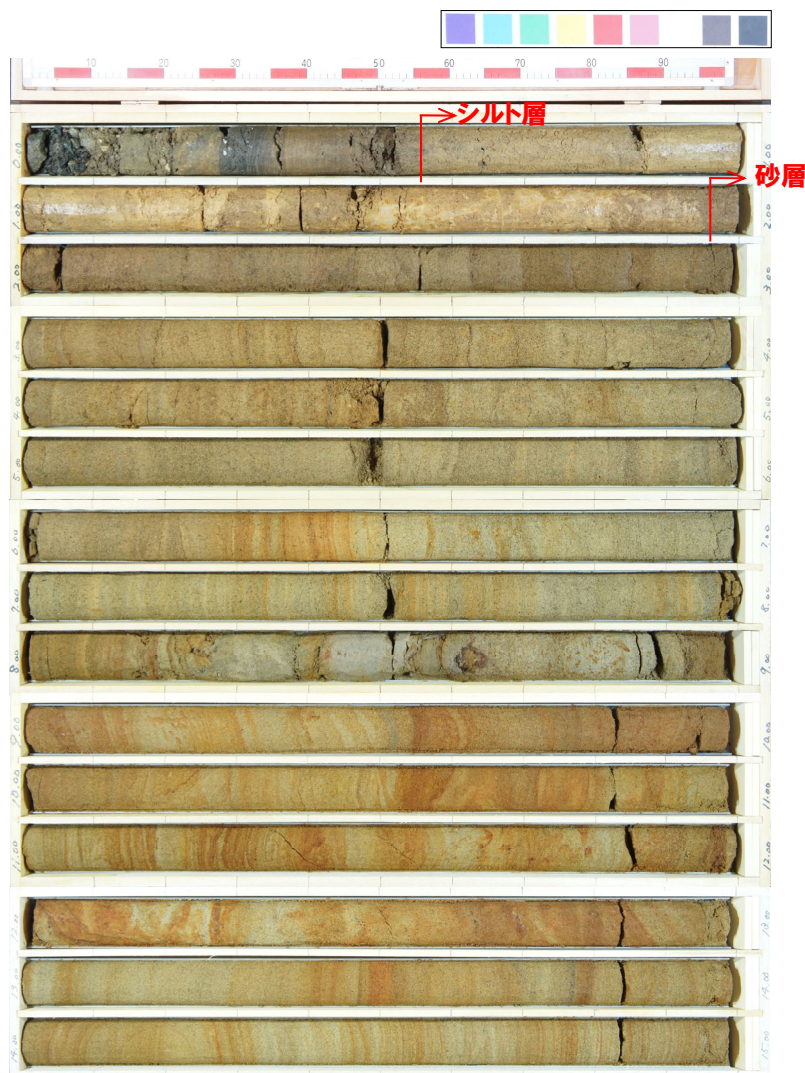
コア写真 (深度0~15m, 標高28.18~13.18m)

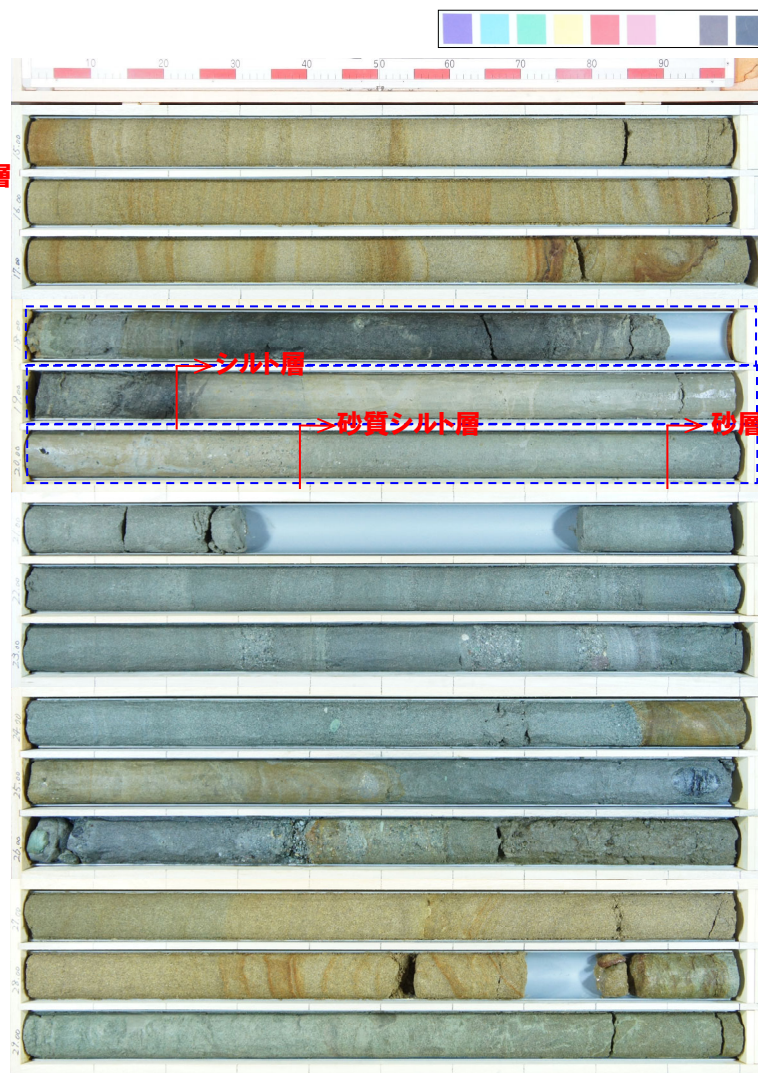
コア写真 (深度15~30m, 標高13.18~-1.82m)

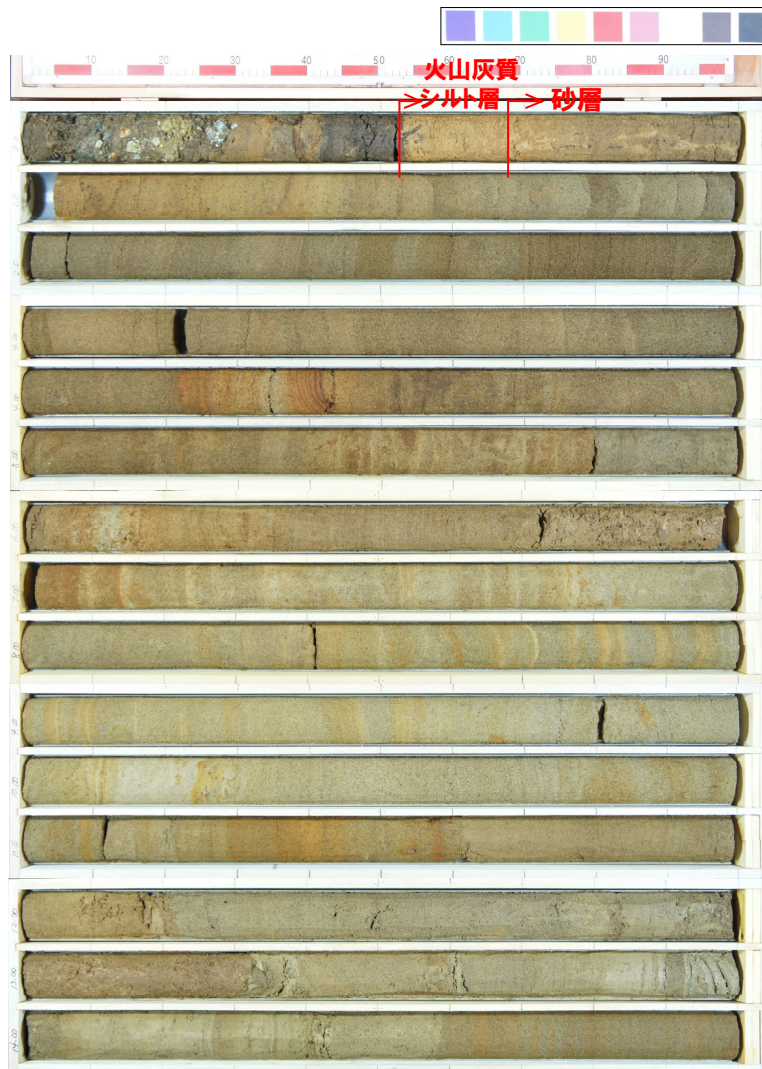
コア写真(深度0~15m, 標高26.91~11.91m)

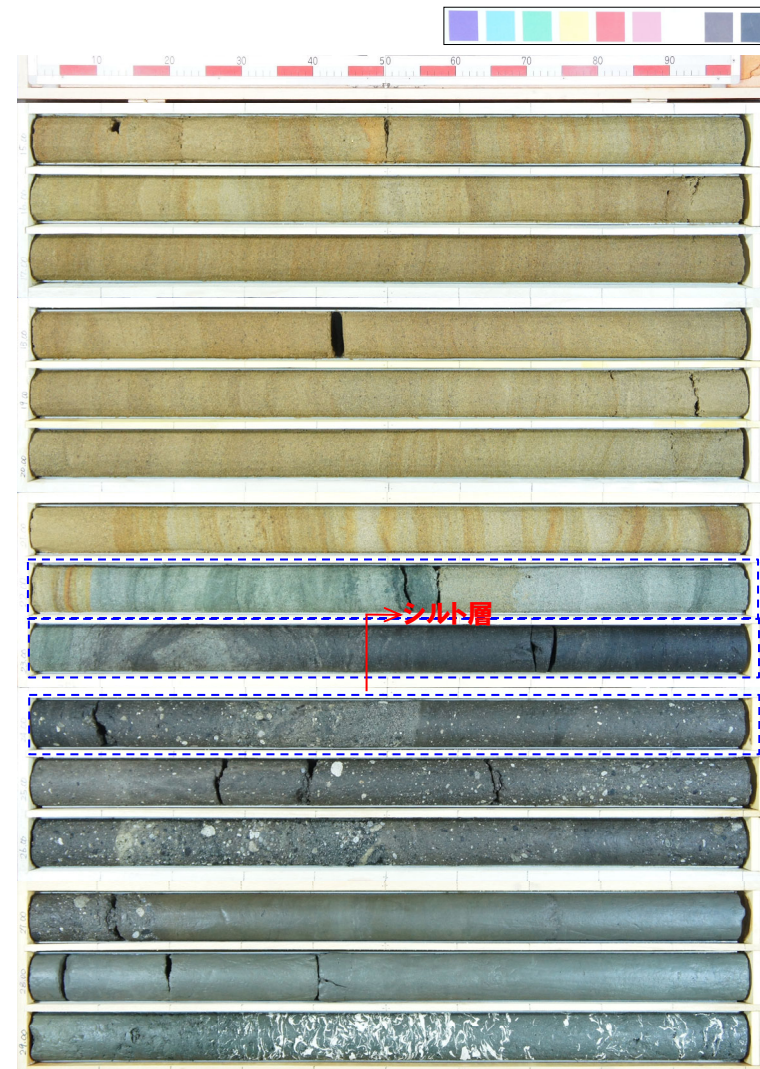
コア写真(深度15~30m, 標高11.91~-3.09m)

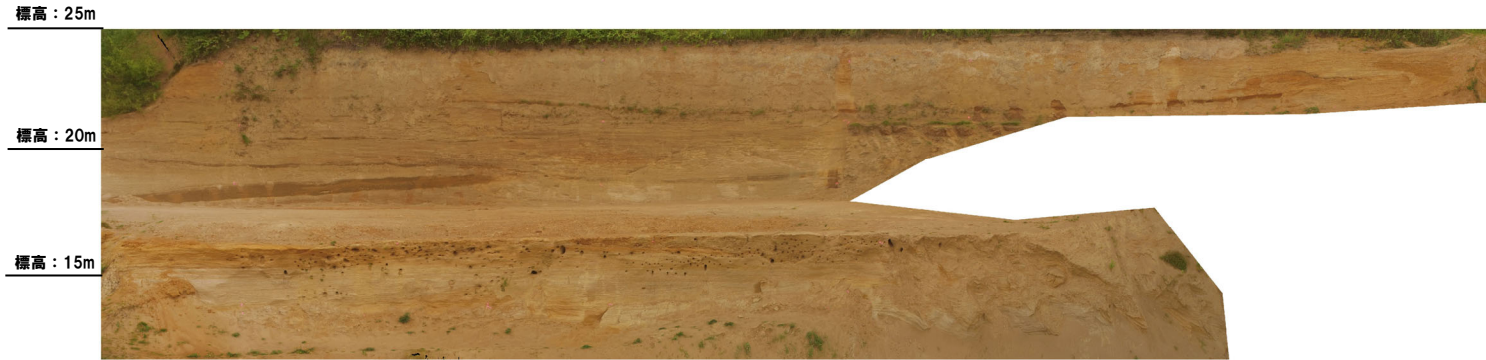
梨野舞納露頭写真

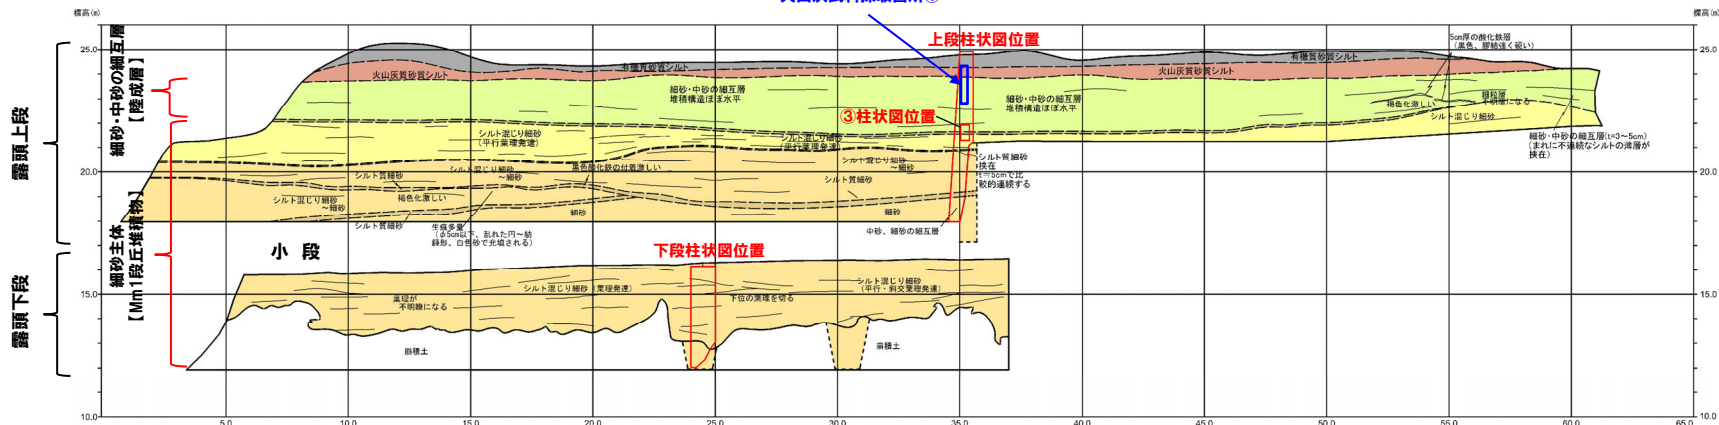
梨野舞納露頭スケッチ

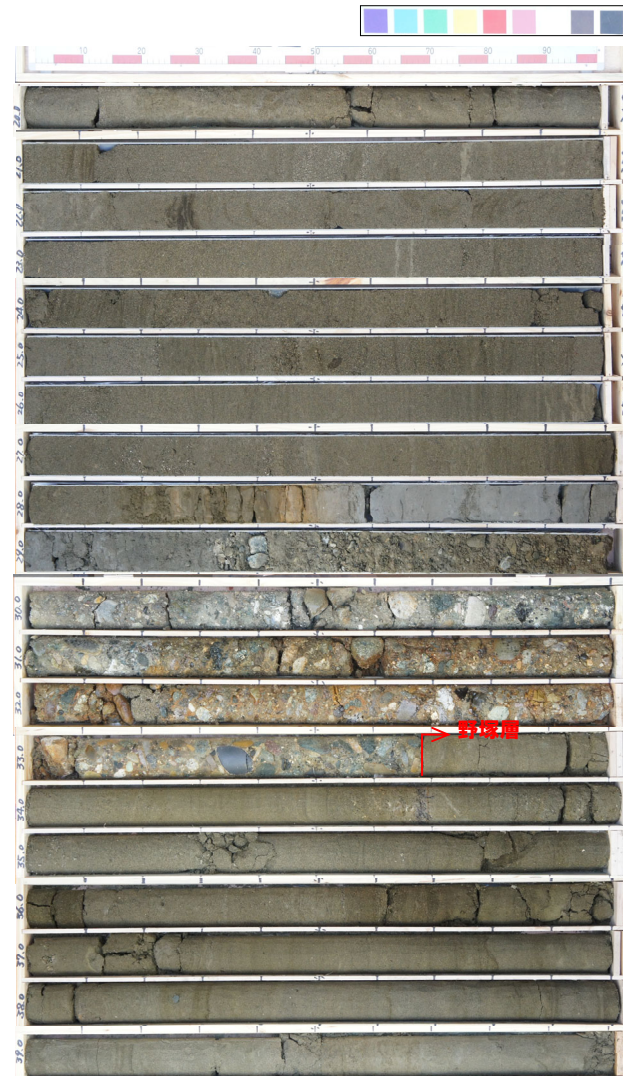
コア写真 (深度20~40m, 標高-8.57~-28.57m)

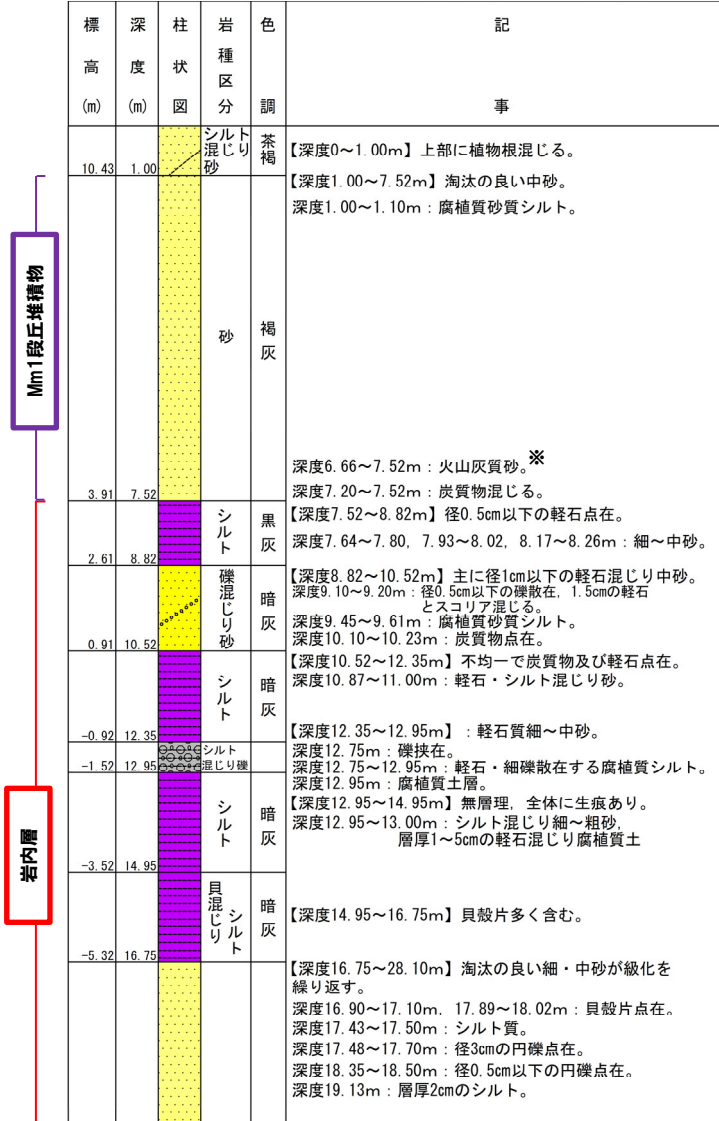
ボーリング柱状図 (深度0~20m)

※ 柱状図には、“火山灰質”と記載されているが、R3.10.14審査会合以降に実施した火山灰分析の結果、主に火山砕屑物からなるものではないと評価した (R5.7.7審査会合補足説明資料参照)。

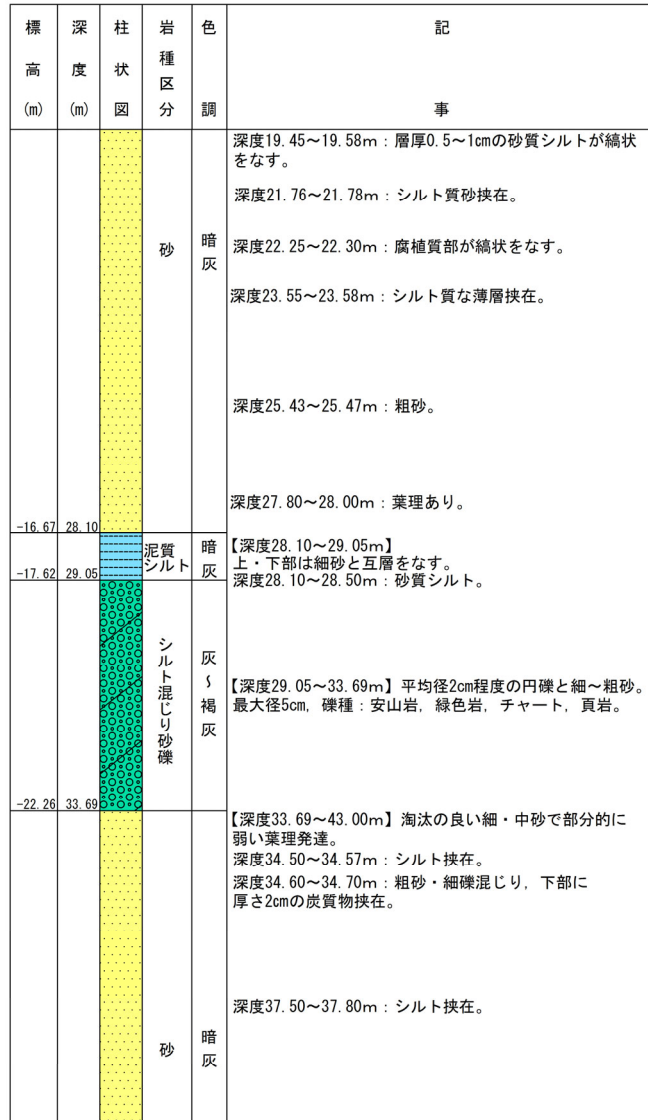
ボーリング柱状図 (深度20~40m)

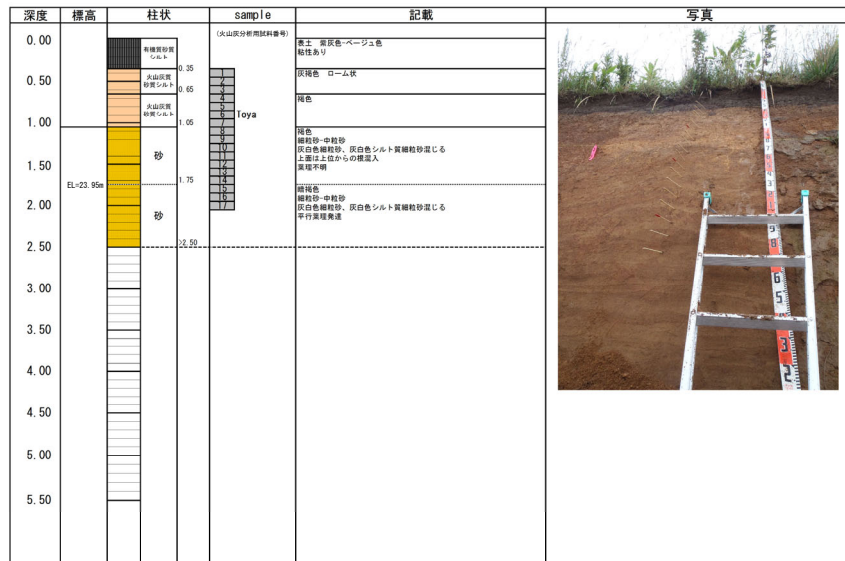
火山灰分析試料採取箇所① 露頭柱状図

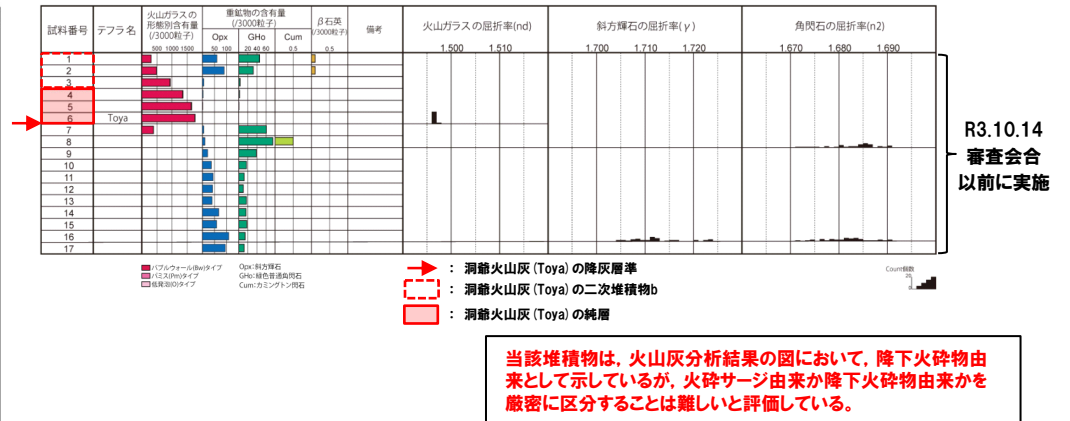
火山灰分析試料採取箇所① 火山灰分析結果

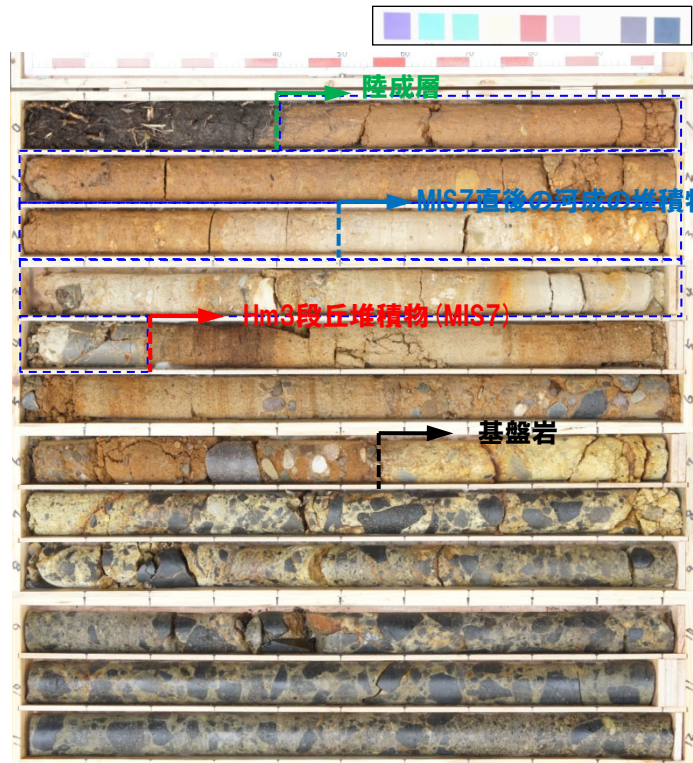
- 基盤岩 (上面標高約43m) の上位に、円礫を主体とする砂礫層及び淘汰の良い砂層並びに礫混じり砂質シルト層、砂質シルト層、礫混じり砂質シルト層及び砂質シルト層が認められる。
- 本調査箇所はA-3トレンチ (P337~P343参照) と同位置でありHm3段丘面が判読されることから、基盤岩上位の砂礫層及び砂層はHm3段丘堆積物 (MIS7) に区分される。
- 本調査箇所はA-3トレンチ (P337~P343参照) と同位置であることから、Hm3段丘堆積物上位の礫混じり砂質シルト層及び砂質シルト層は、A-3トレンチとの層相及び分布標高の対比より、MIS7直後の河成の堆積物に区分される。
- 仮にニセコ火山噴出物 (火砕流堆積物) が本地点に到達していた場合、本火砕流堆積物の噴出年代より古いHm3段丘堆積物の上位に、本火砕流堆積物が認められる可能性が考えられるが、そのような状況は認められない。

コア写真 (深度0~12m)

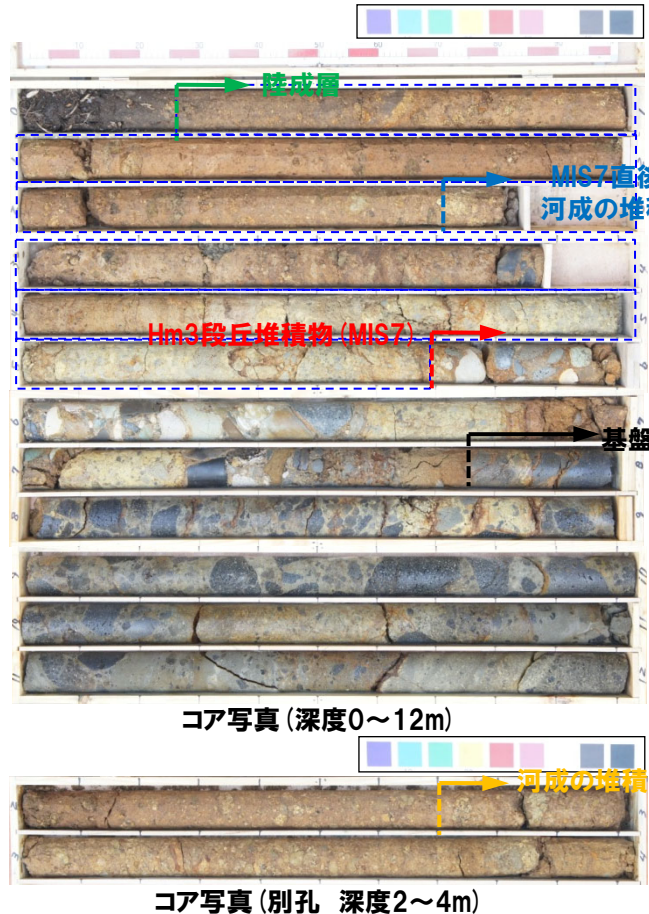
- 基盤岩 (上面標高約44m) の上位に、円礫を主体とする砂礫層並びに亜角礫のクサリ礫が混じる礫層、シルト質礫層及び礫混じりシルト層が認められる。
- 本調査箇所は、A-3トレンチ (P337~P343参照) の背後に位置し、Hm3段丘面が判読されることから、基盤岩上位の砂礫層はHm3段丘堆積物 (MIS7) に区分される。
- Hm3段丘堆積物上位の礫層及びシルト質礫層は、A-3トレンチ (P337~P343参照) のMIS7直後の河成の堆積物と層相が調和的であり、同程度の標高に分布することから、MIS7直後の河成の堆積物に区分される。
- 仮にニセコ火山噴出物 (火砕流堆積物) が本地点に到達していた場合、本火砕流堆積物の噴出年代より古いHm3段丘堆積物の上位に、本火砕流堆積物が認められる可能性が考えられるが、そのような状況は認められない。

茶津-4 孔口標高 51.26m 掘進長 12.00m

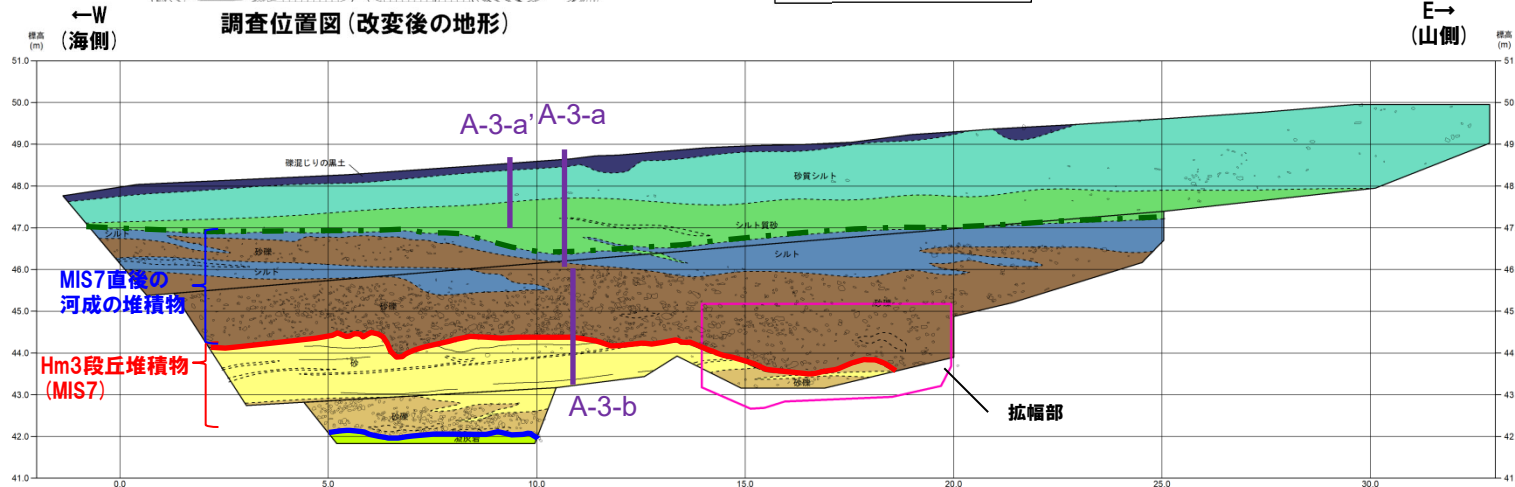
※距離呈約12~13mにおいてMIS7直後の河成の堆積物(シルト)と上位の陸成層(シルト質砂)の境界部に認められる乱れは、河成の堆積物(シルト)堆積直後に、陸成層(シルト質砂)が堆積したことによる擾乱等の影響が推定される。また、当該構造は指交関係様であることから、両層は、ほぼ同時期に堆積した堆積物であると考えられる。

トレンチ壁面スケッチ (A-3)

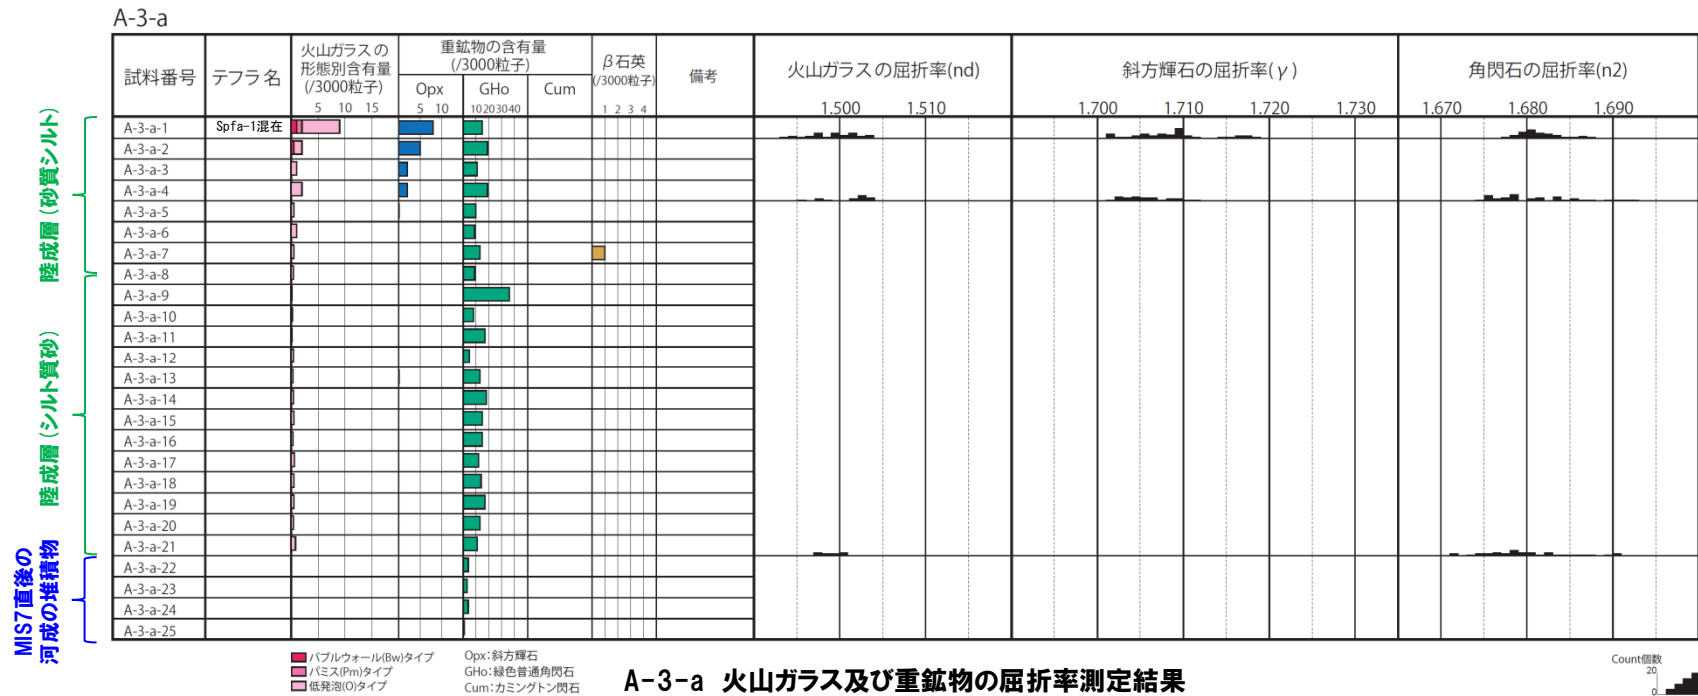
- 露頭観察では、色調等から火山灰主体と判断される地層は認められないものの、火山ガラス及び重鉱物の屈折率測定並びに火山ガラスの主成分分析を実施した(測線A-3-a)。
- 火山ガラスの屈折率測定及び主成分分析の結果、陸成層(砂質シルト)には、Spfa-1に対比される火山ガラスの混在が認められる(試料番号A-3-a-1)。

A-3-a 火山ガラス及び重鉱物の屈折率測定結果

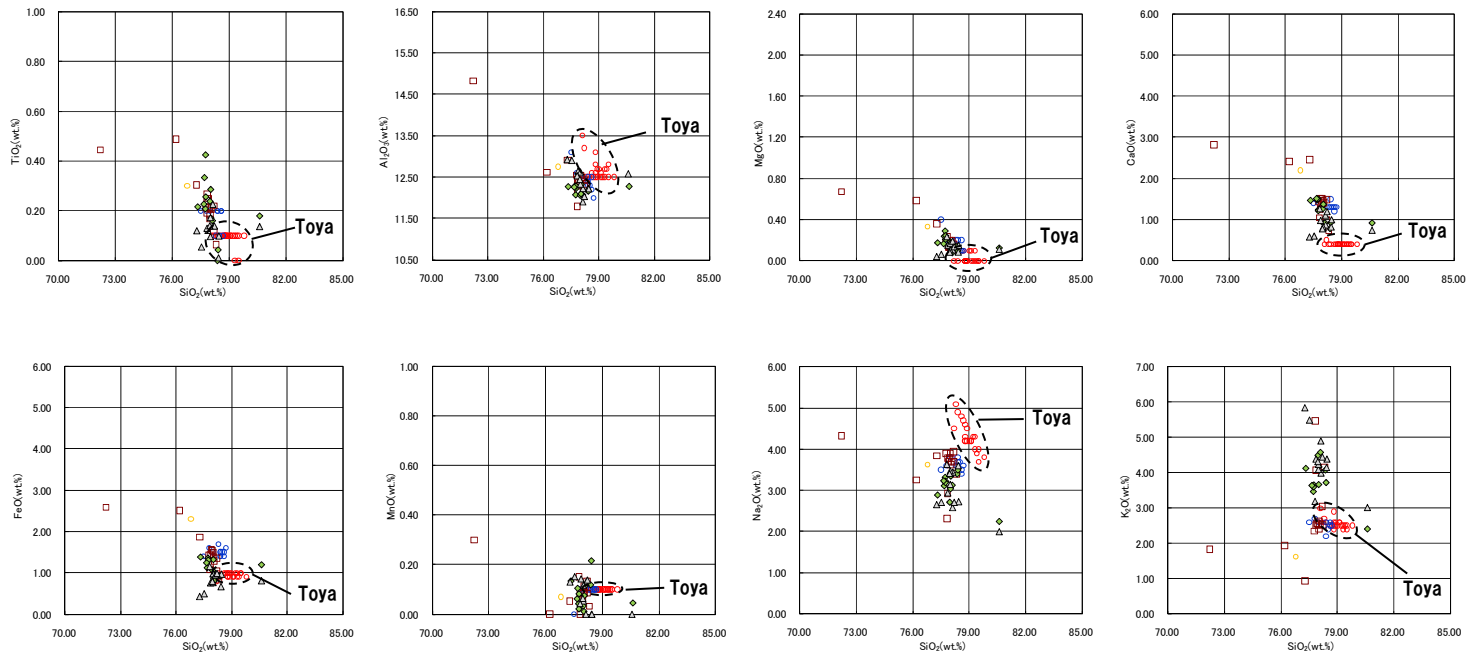
A-3-a 火山ガラスの主元素組成 (ハーカー図)

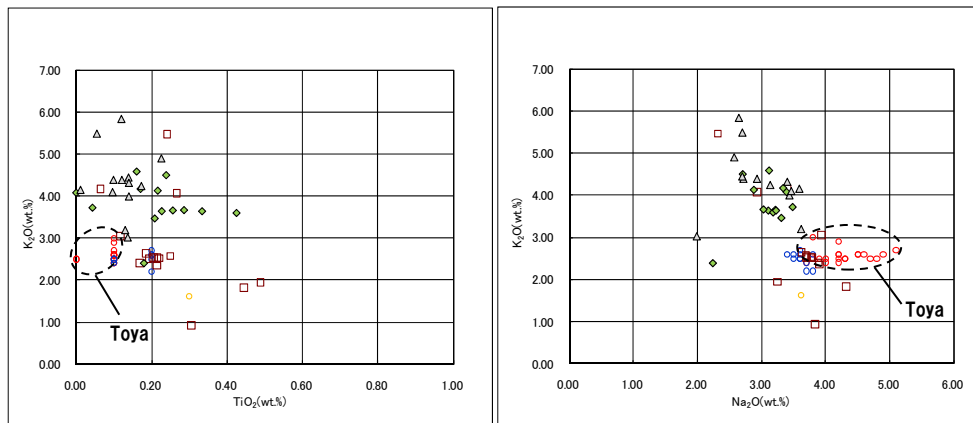
A-3-a 火山ガラスのK<sub>2</sub>O-TiO<sub>2</sub>図(左図), K<sub>2</sub>O-Na<sub>2</sub>O図(右図)

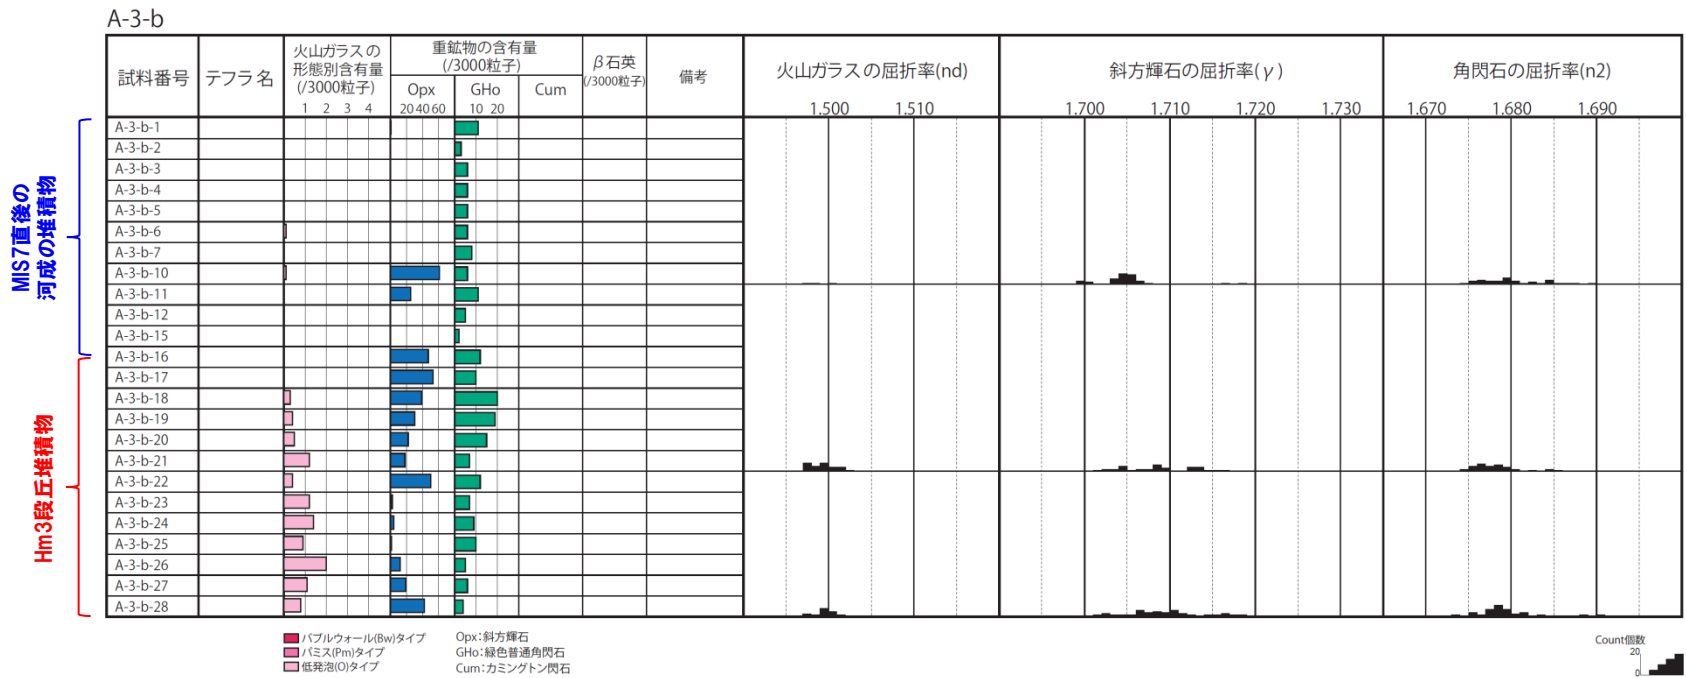
- 露頭観察では、色調等から火山灰主体と判断される地層は認められないものの、火山ガラス及び重鉱物の屈折率測定並びに火山ガラスの主成分分析を実施した(測線A-3-b)。
- 火山ガラスの屈折率測定及び主成分分析の結果、MIS7直後の河成の堆積物には、洞爺火山灰(Toya)及びSpfa-1に対比される火山ガラスは認められない。

A-3-b 火山灰分析結果

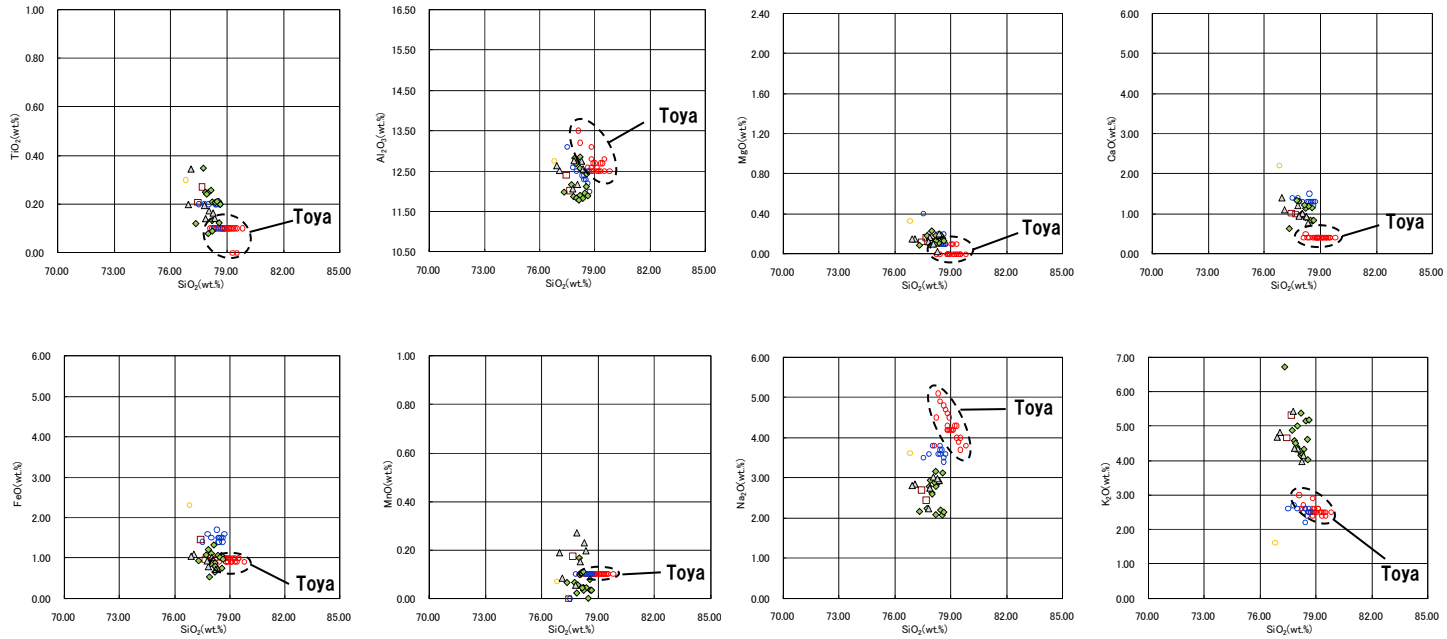
A-3-b 火山ガラスの主元素組成 (ハーカー図)

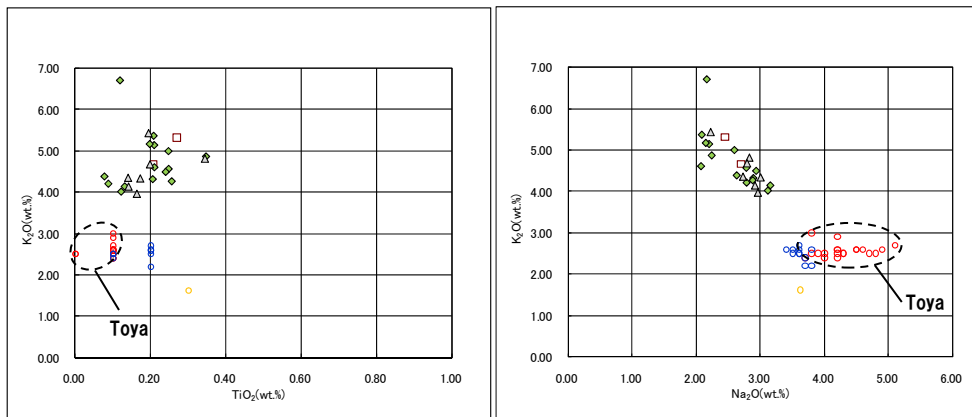
A-3-b 火山ガラスのK<sub>2</sub>O-TiO<sub>2</sub>図(左図), K<sub>2</sub>O-Na<sub>2</sub>O図(右図)
