# 2.4 火山学的調査

## 火山学的調査 (調査結果-火山噴出物の推定分布図 洞爺火山灰 (Toya) -) (1/2)

### 3. 支笏カルデラ及び洞爺カルデラにおいて噴出した火砕流が敷地に到達した可能性評価

# 4. ニセコ火山噴出物(火砕流堆積物)が敷地に到達した可能性評価

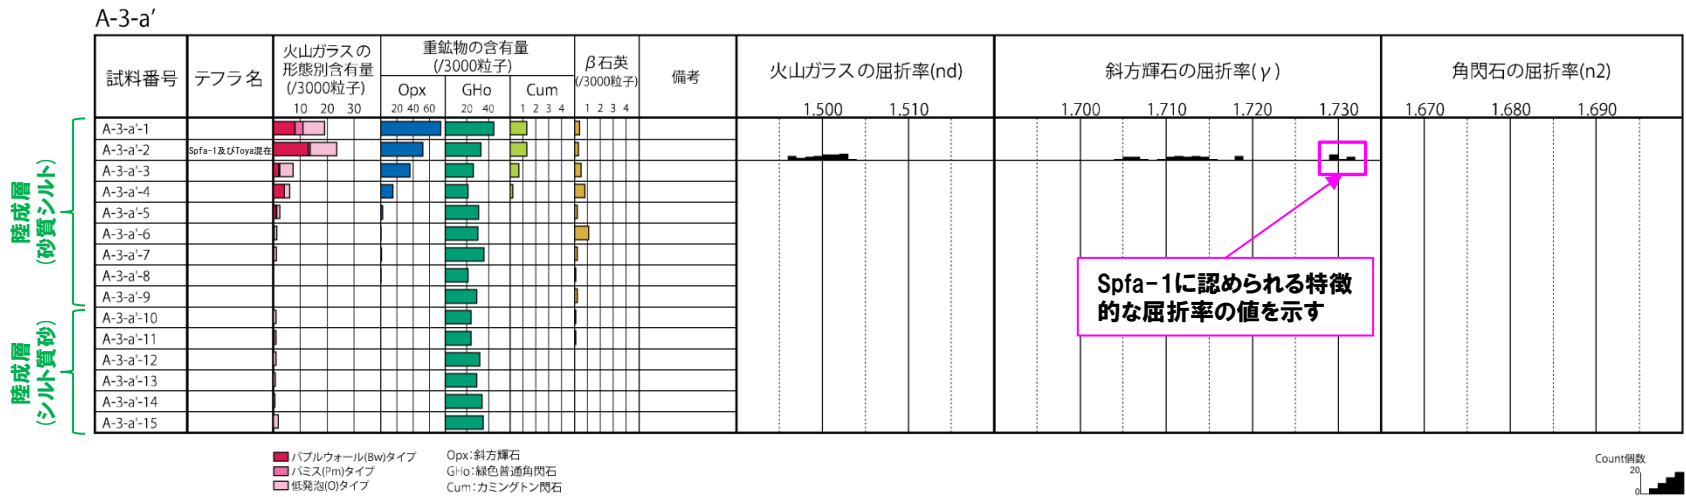
- 測線A-3-a付近に測線(A-3-a')を設定し、火山ガラス及び重鉱物の屈折率測定並びに火山ガラスの主成分分析を実施した。
- 火山ガラスの屈折率測定及び主成分分析の結果、陸成層(砂質シルト)には、洞爺火山灰(Toya)及びSpfa-1に対比される火山ガラスの混在が認められる(試料番号A-3-a'-2)。
- 重鉱物の屈折率測定の結果、陸成層(砂質シルト)には、Spfa-1に認められる特徴的な屈折率の値(1.730付近)を示す斜方輝石が確認される(試料番号A-3-a'-2)。

A-3-a' 火山ガラス及び重鉱物分析結果

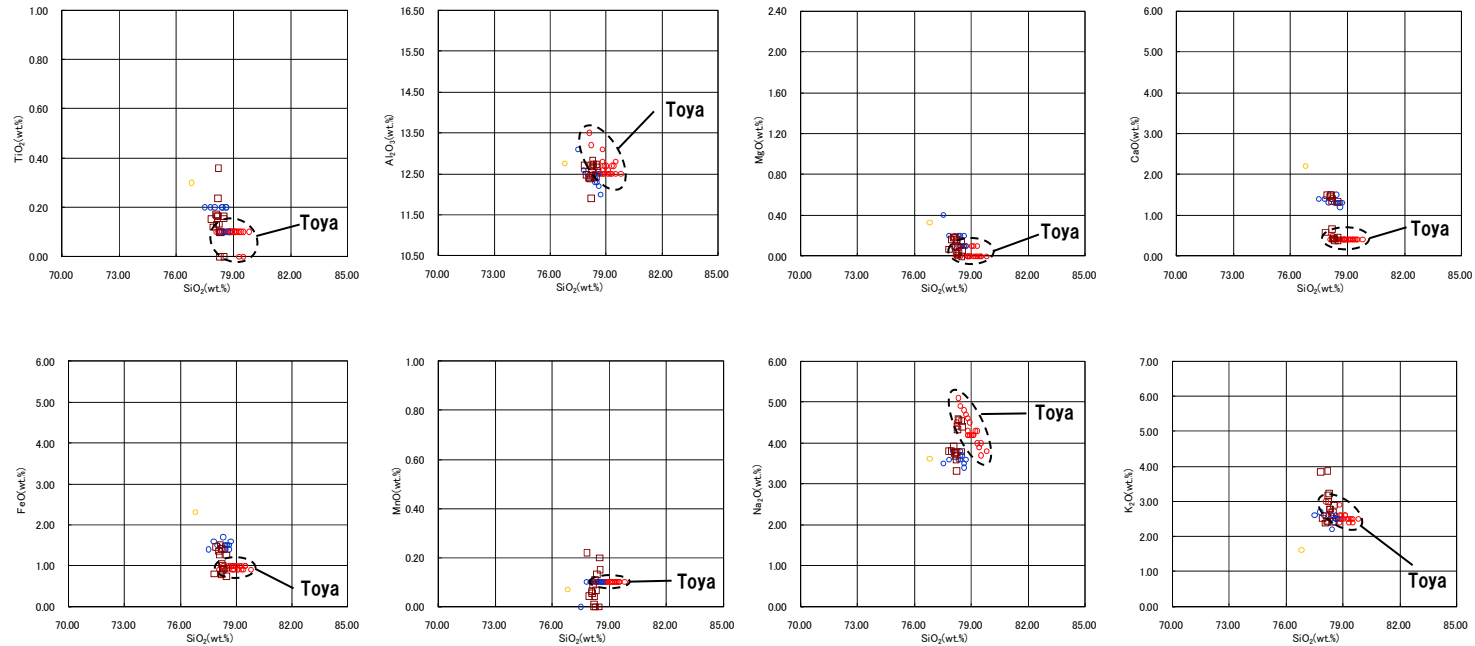
A-3-a' 火山ガラスの主元素組成 (ハーカー図)

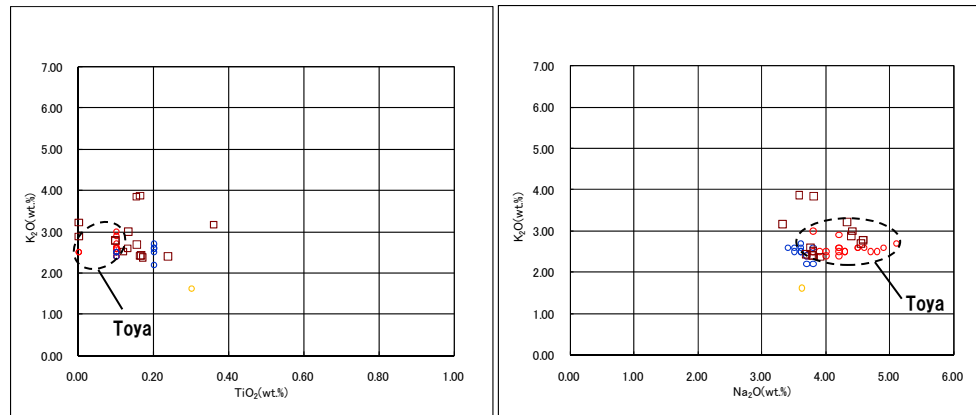
A-3-a' 火山ガラスのK<sub>2</sub>O-TiO<sub>2</sub>図(左図), K<sub>2</sub>O-Na<sub>2</sub>O図(右図)

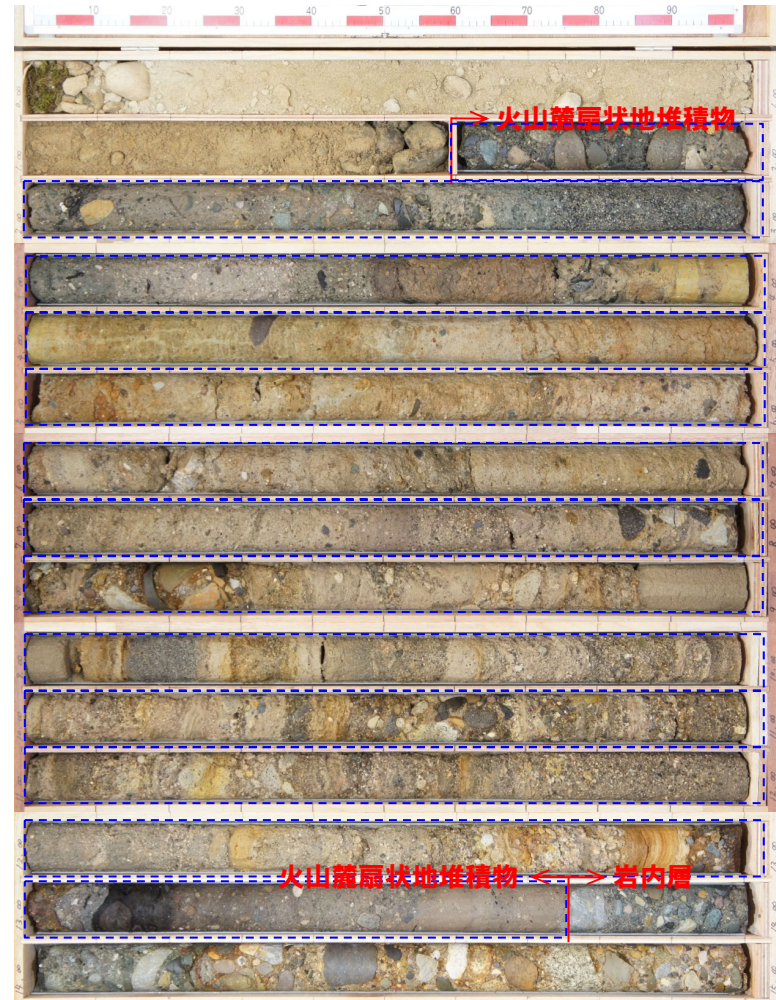
- 本地点においては、標高-0.01~-5.66m(深度13.75~19.40m)に岩内層が認められる。
- また、岩内層上位の標高12.14~-0.01m(深度1.60~13.75m)に認められる堆積物は、安山岩礫を主体とし、堆積構造が認められることから、火山麓扇状地堆積物に区分される。
- 仮にニセコ火山噴出物(火砕流堆積物)が本地点に到達していた場合、本火砕流堆積物の噴出年代より古い岩内層の上位に本火砕流堆積物が認められる可能性が考えられるが、そのような状況は認められない。

コア写真(深度0~15m)

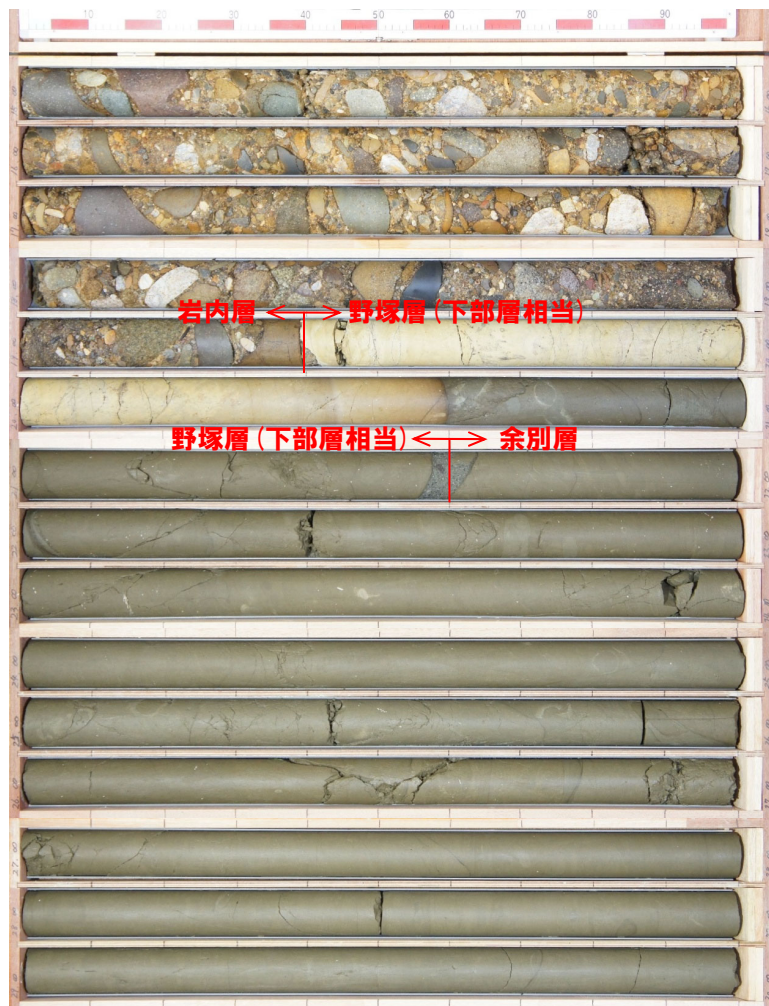
コア写真 (深度15~30m)

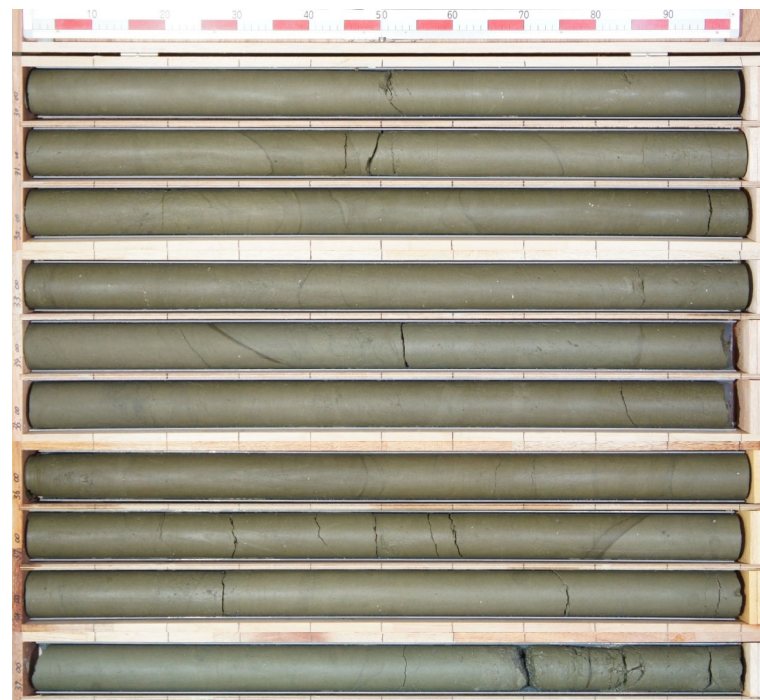
コア写真 (深度30~40m)

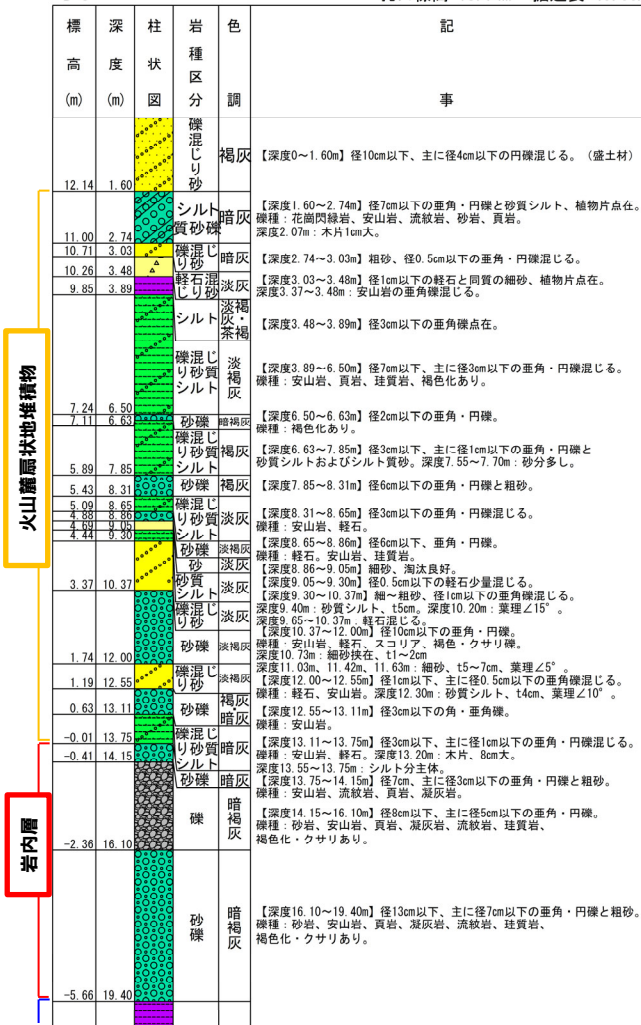
ボーリング柱状図 (深度0~20m)

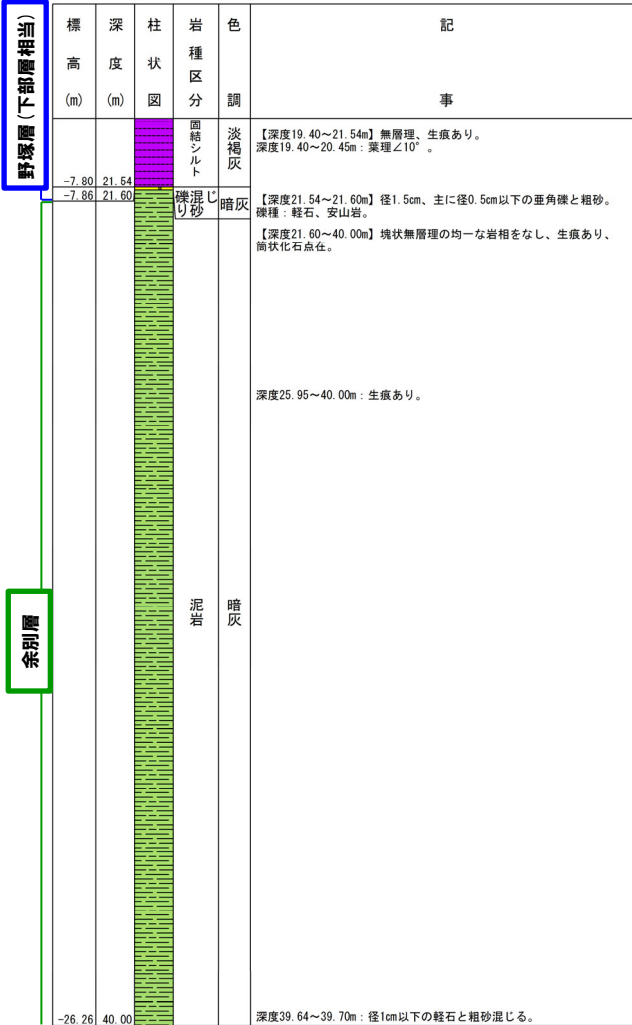
ボーリング柱状図 (深度20~40m)
