# 泊発電所3号炉 津波評価について

(補足説明資料) (資料3)

令和5年12月26日  
北海道電力株式会社

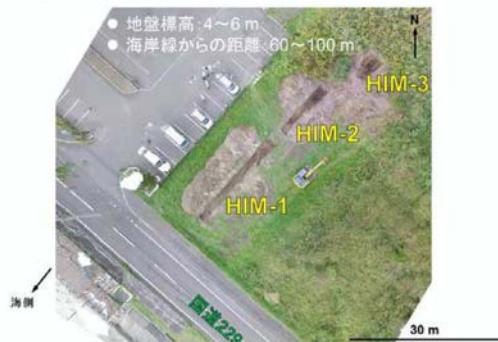
図3 せたな町平浜地区でのトレンチ掘削地点の地形と掘削位置

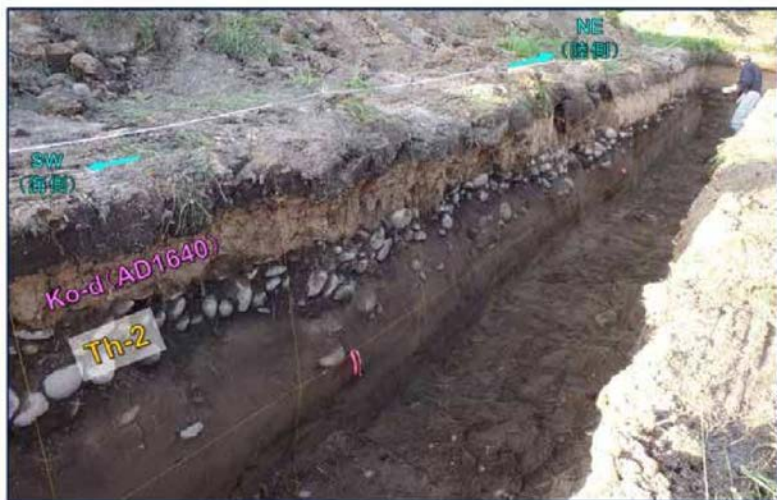
トレンチ断面(HIM-1)

図4 せたな町平浜地区でのトレンチ1 (HIM-1) の層相  
トレンチ断面図(HIM-1) (東大地震研, 2017より)

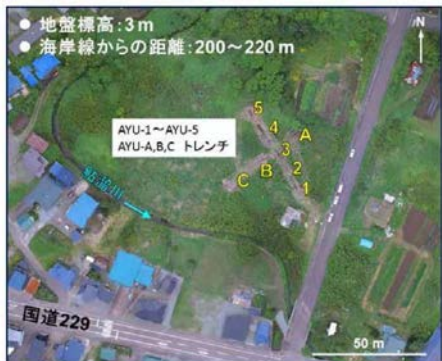
図6 八雲町鮎川地区でのトレンチ掘削地点の地形と掘削位置

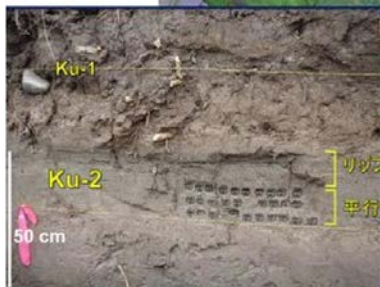
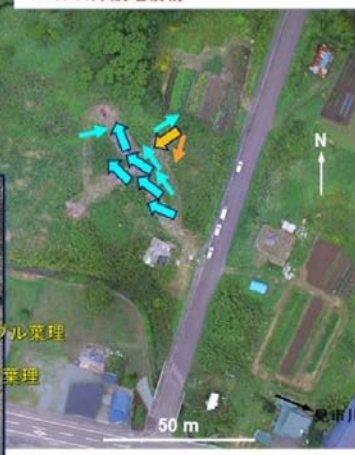
- 古流向(押し引きの流れ)
  - 層相(内部侵食面や、重鉱物を多く含む)
  - 形成年代(Ko-d上位)
- ⇒1741津波堆積物

図9 八雲町鮎川地区でのKu-2 イベント堆積物の古流向とイベント対比

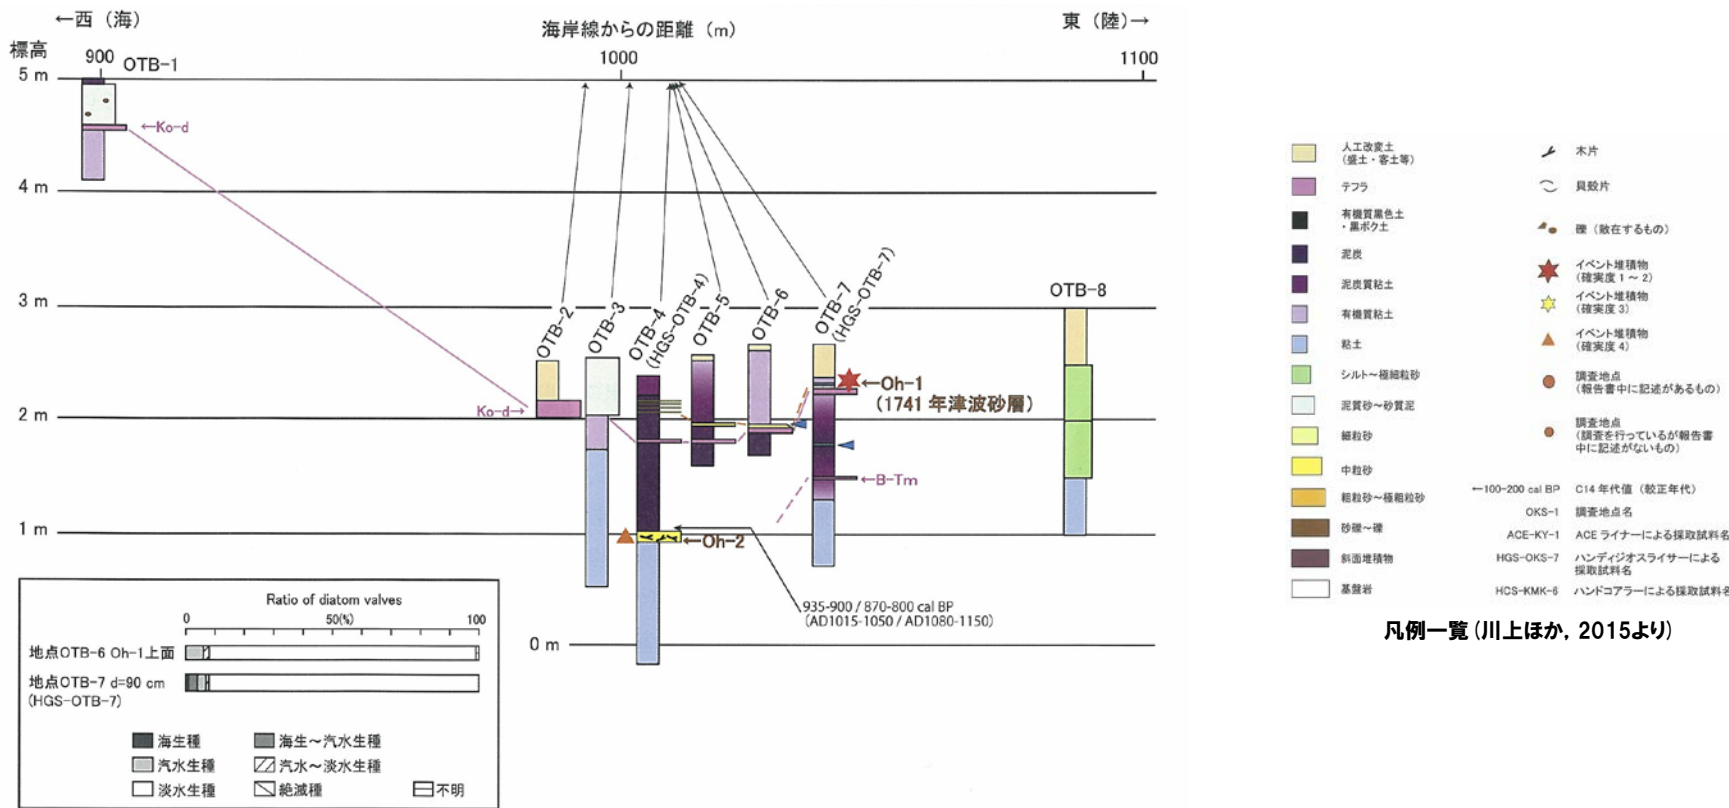
乙部町姫川における調査地点と調査結果. Ko-dテフラの上位(地点 OTB-6では直上)にイベント砂層Oh-1が認められる. Oh-1は不明瞭な級化を示し, 基底には良く円磨された細礫～極粗粒砂を伴う. 上下の泥炭～有機質粘土層に他の砂層が全く挟まないこと, Ko-dテフラとの層序関係などから, 1741年の津波堆積物と判断した. 左下の帯グラフは地点OTB-6の1741年津波砂層, および地点OTB-7の粘土層(青矢印)を試料とした珪藻の分析結果. (川上ほか, 2015より)

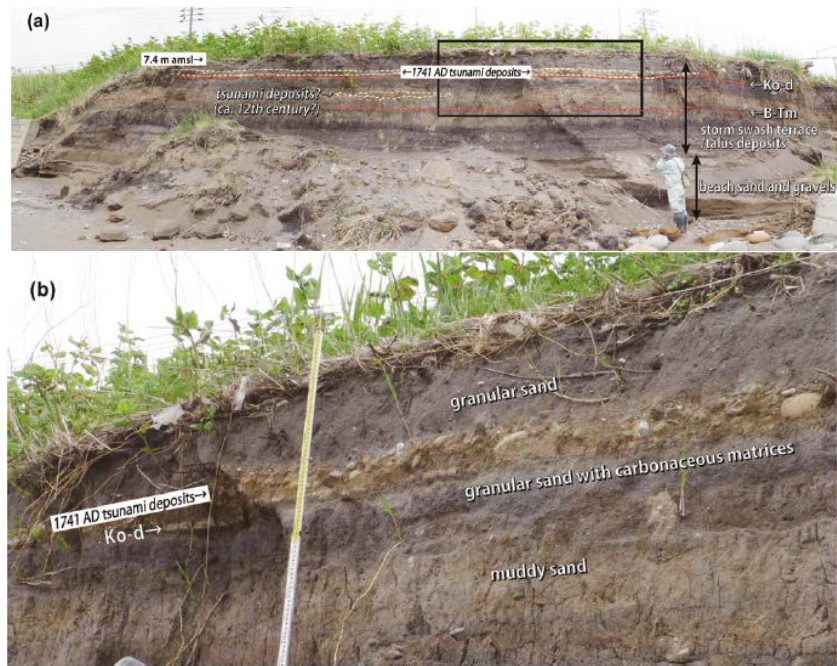
Fig.12 上ノ国町大安在浜の崖錐中の礫質津波堆積物 (Kawakami et al., 2017より)

- イベント堆積物 : 12世紀頃・1741年
- 津波堆積物 : 12世紀頃・1741年
- 年代 : 12世紀頃・1741年
- 標高 : 12世紀頃 (6.4m~6.9mの間) , 1741年 (約6.9m)
- 津波堆積物・年代の根拠
  - ・Ko-dテフラ (海拔6.9m) の直上に円磨された大礫を含む礫層があり, Ko-dテフラとB-Tmテフラ (海拔6.4m) の間にも同様なレンズ状の中礫砂層が認められるとされている。
  - ・Ko-dテフラ直上の礫層は, 層相から津波堆積物と判断しており, 歴史記録による1741年の津波高さ (7~10m) と礫層の標高が一致しているとされている。
  - ・下位の中礫砂層は, 同一露頭の上位で認定した津波堆積物と同様の特徴を有することから, 津波堆積物と判断しており, 層位から, 奥尻島, 桧山地方南部西海岸で確認されてる12世紀の津波堆積物に対比される可能性があるとしてされている。

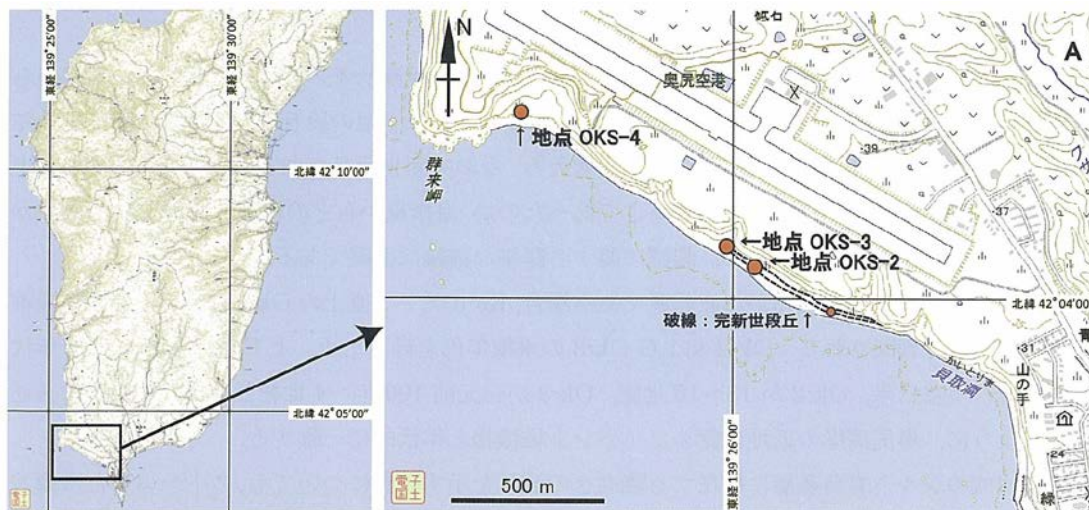
調査位置及び露頭柱状図 (川上ほか, 2015より)

- イベント堆積物 : 1741年・1993年
- 津波堆積物 : 1741年・1993年
- 年代 : 1741年・1993年
- 標高 : 1741年 (約9.3m), 1993年 (約9.6m)
- 津波堆積物・年代の根拠:
  - ・海成段丘に生じた地すべり性凹地 (標高9.7m) に泥質砂・砂質泥が堆積し, Ko-dテフラ, および円礫・角礫を混じえるイベント層を挟むとされている。
  - ・Ko-dテフラ直上のは直径3cmほどの円礫を伴い, 1741年津波堆積物の可能性が考えられるとされている。
  - ・また地表面に近いものは亜円礫を含んでおり, 1993年の津波による可能性が指摘されているとされている。

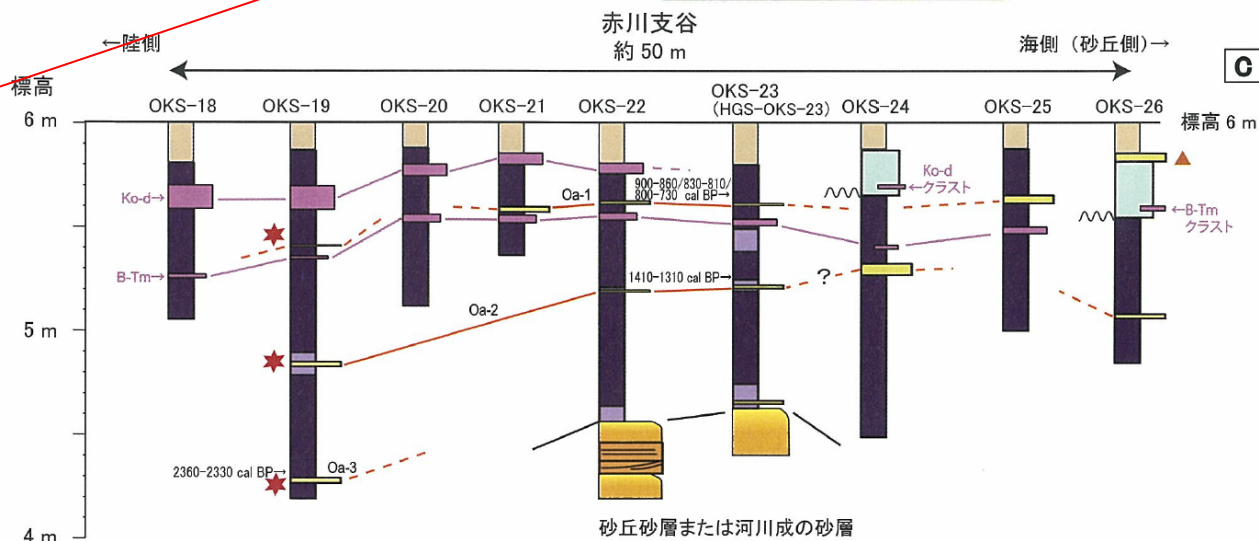
図Ⅲ-2-13 奥尻島青苗川および赤川の氾濫原、ならびに青苗砂丘における調査地点と調査結果。(A) 調査地点位置図。(B) 青苗川、青苗砂丘および赤川本流の掘削結果。青苗砂丘では砂層中に3枚のイベント礫層(Oas-1～-3)を認めた。現行ストームによる打ち上げ礫よりも高い位置に存在することから、津波起源であると判断した。(C) 赤川支谷の陸-海方向の群列掘削結果。泥炭層中に挟まれる3枚のイベント堆積物(Oa-1～-3)を認めた。地点 OKS-22 および 23 において泥炭層の下位に認められる砂層は、砂丘砂あるいは河川成の砂層と解釈した。青苗砂丘と赤川支谷におけるイベント堆積物の対応関係は表Ⅲ-2-2を参照。

- イベント堆積物 : 0a-1～0a-3
- 津波堆積物 : 0a-1～0a-3
- 年代 : 0a-1(13世紀頃), 0a-2(BC110～3世紀), 0a-3(2500年前頃)
- 標高 : 0a-1(約5.4m～約5.6m), 0a-2(約4.9m～約5.2m), 0a-3(約4.3m)
- 津波堆積物・年代の根拠:
  - ・赤川支谷では泥炭層が発達しており, イベント砂層の挟在を確認したとされている。
  - ・泥炭層にはKo-dおよびB-Tmテフラが認められ, テフラを鍵として対比するとKo-dテフラとB-Tmテフラの間意に1層(0a-1), B-Tmテフラの10～50cm下位に1層(0a-2, 深度0.8～1.1m付近), 地点OKS-19ではさらに下位の深度1.7m付近に薄い砂層が1層(0a-3)挟在するとされている。
  - ・C14年代を測定した結果, イベント砂層の堆積年代は0a-1が900-730 cal BP以前(11～13世紀), 0a-2が1410-1310 cal BP以前(6～7世紀より前), 0a-3が2360-2330 cal BP以前であるとされている。
  - ・0a-1～0a-3は, 堆積状況, C14年代測定, 奥尻島他地点のイベント堆積物との対比から, それぞれ, 13世紀頃の津波堆積物, BC110-3世紀の津波堆積物及び2500年前頃の津波堆積物と判断しているとされている。

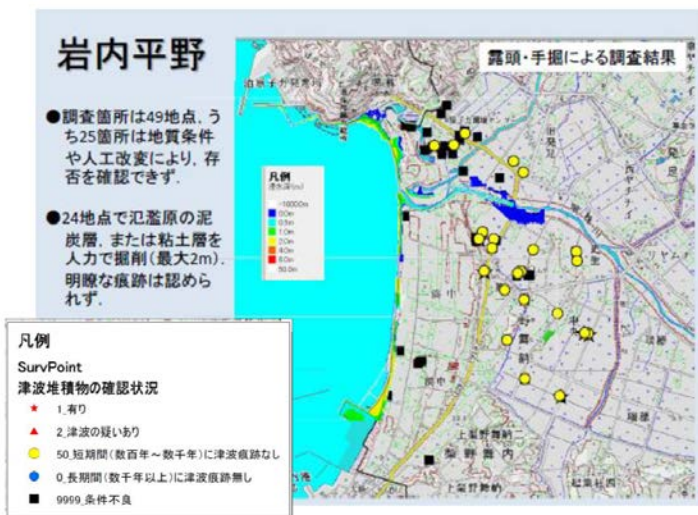
■岩内平野 (平成24年5~8月実施) 明瞭な堆積物は見つからなかった

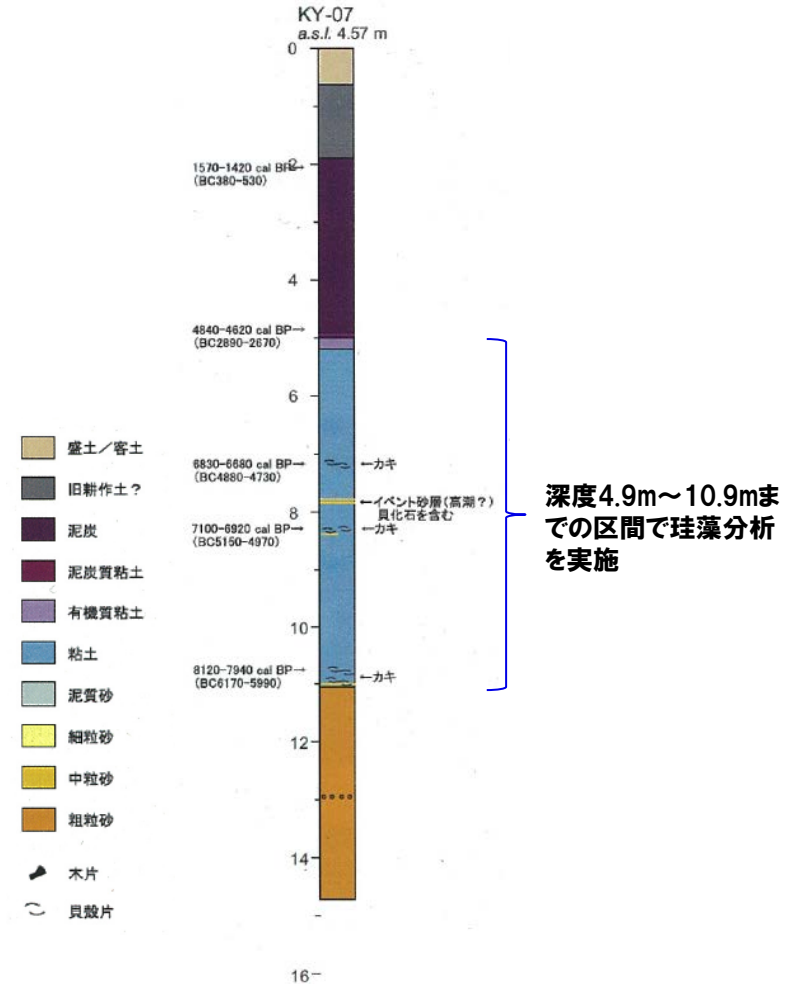
- イベント砂層を挟む粘土層等における珪藻分析結果は、以下のとおりとされている。
  - 深度7m以浅では、海生種に乏しく淡水生種が60~70%を占める。
  - 7m以深では淡水生種が50%前後で、海生種が最大25%含まれる。
  - イベント砂層の前後では、珪藻の構成に大きな変化はないとしている。
- イベント砂層を挟む粘土層等の有孔虫分析結果は、以下のとおりとされている。
  - 有孔虫はイベント砂層の上部及びその上位のシルト層で多産し、イベント砂層の下部及びその下位のシルト層では、きわめて少量の個体が見られたのみである。
  - イベント砂層の下位からは、汽水生種から構成され湾奥の環境を示す群集が見られている。
  - イベント砂層の上位からは特定の海水生種を含む、外洋水のある程度の流入があり、かつ淡水の影響が少ないラグーン環境を示す群集が見られている。
  - イベント砂層からは、内湾の汽水生種とともに外洋生の浮遊性種 (Globigerinita uvula, Turborotania quinqueloba) 及び貝形虫類がわずかながら含まれ、外洋側からの運搬作用が働いたことが示唆される。

KY-07地点の珪藻分析結果の概略

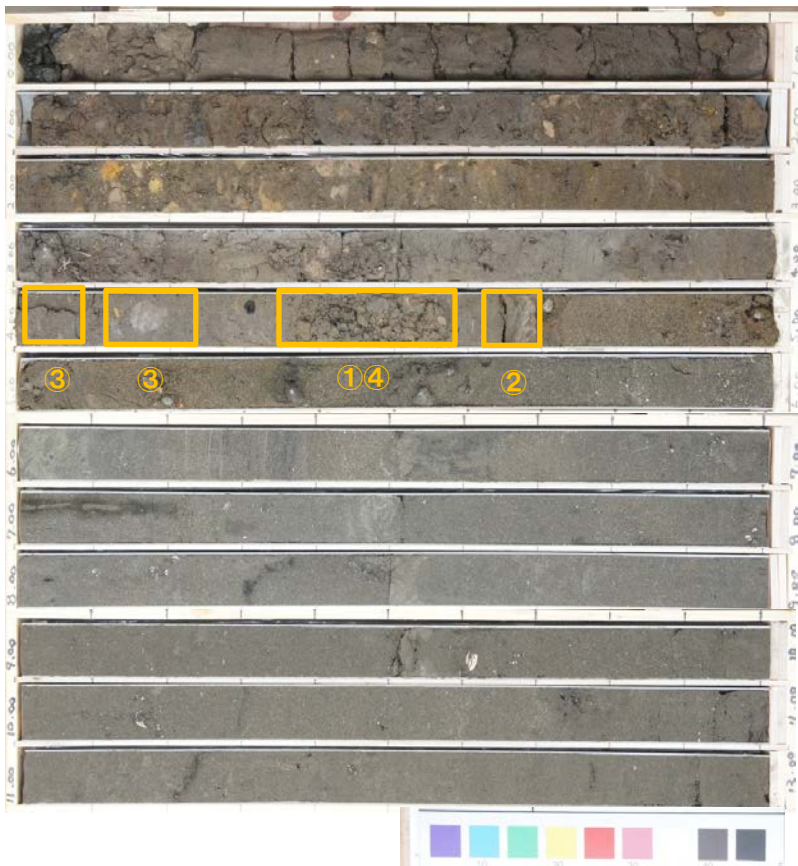
○岩内平野沿岸に発達する砂丘背後の堀株川右岸氾濫源内の湿地。

○深度5.80mの貝殻片より、 $5,170 \pm 30yBP$ の $^{14}C$ 法年代測定値が得られている。

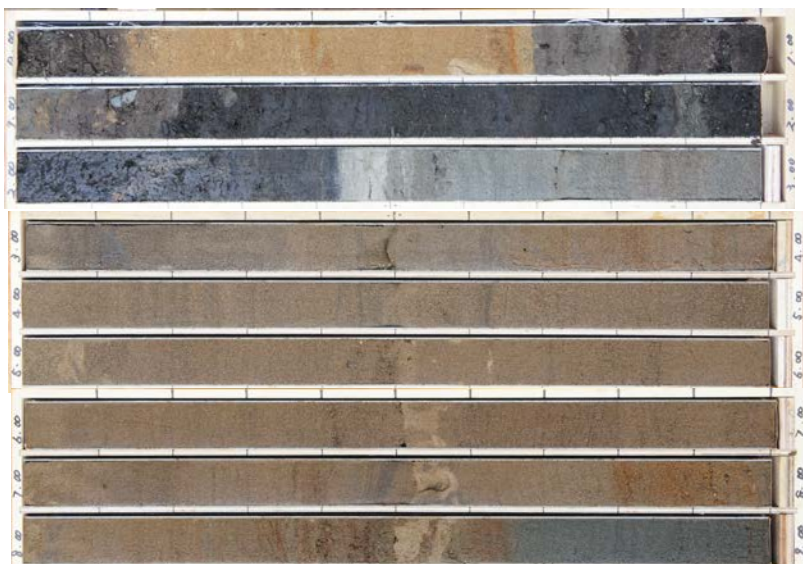
ボーリングコア写真(下梨野舞納-3)

○深度0.70m~2.44mに比較的均質な腐植土, 深度2.44m~2.59mにシルト, 深度2.59m以深に淘汰のよい細~中砂が分布するが, 堆積の乱れや侵食等, イベント堆積物が推定されるような層相(①~④)は認められない。

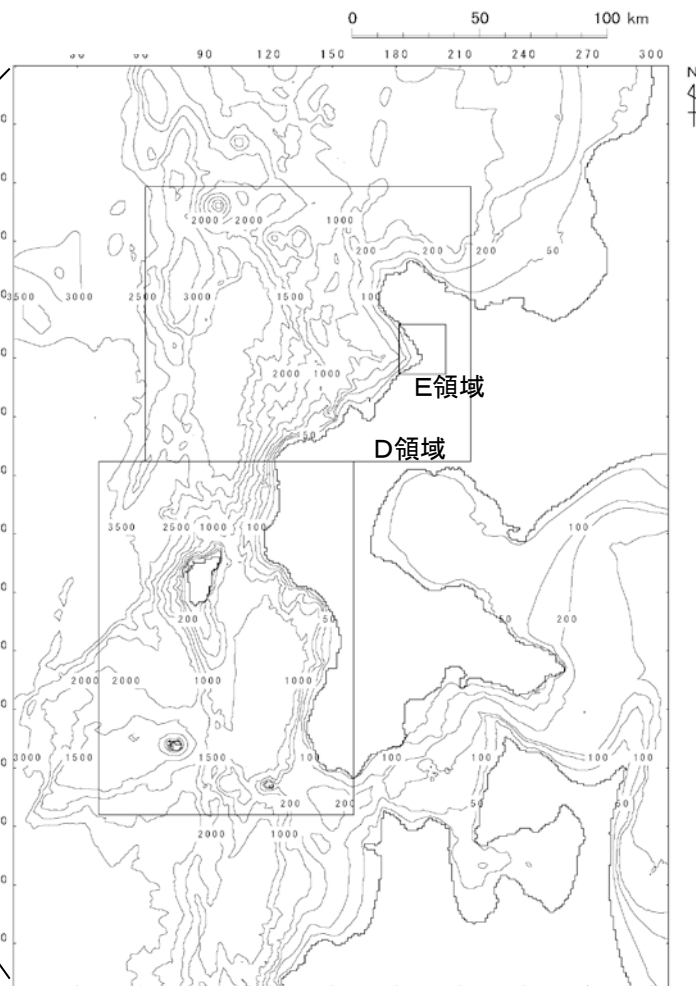
計算領域と水深

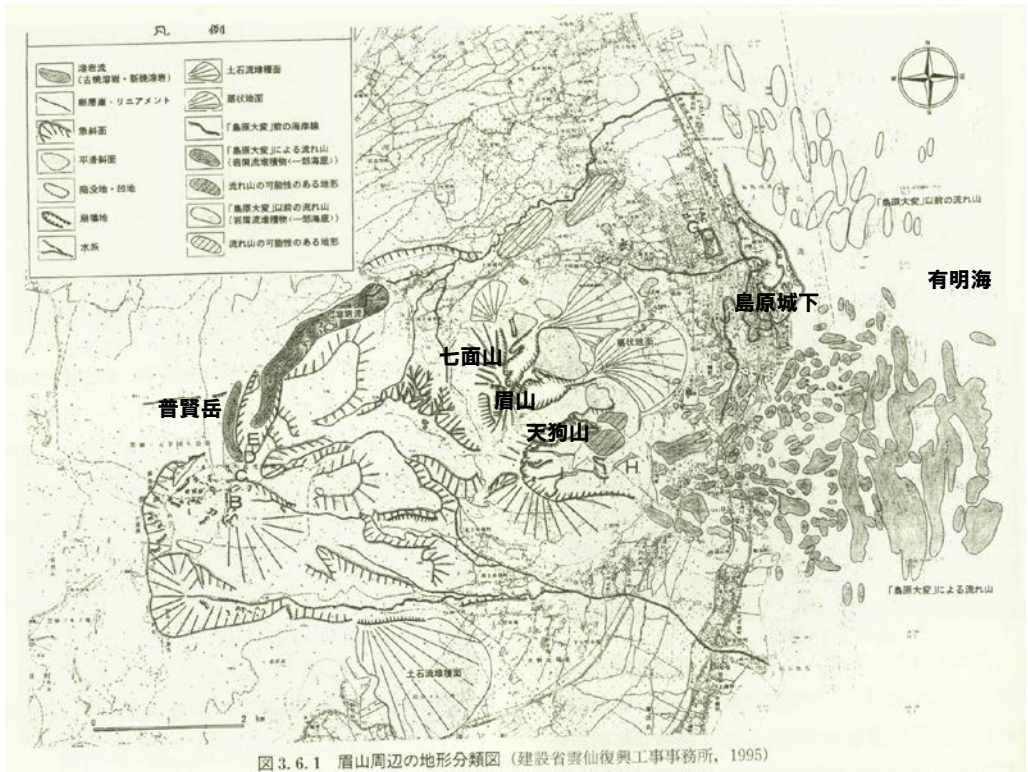
雲仙普賢岳周辺の地形分類図 (中村ほか, 2000に一部加筆)

- 【概要】**
- 眉山は雲仙火山群の最東端に位置する石英安山岩質の溶岩円頂丘 (Lava dome) で、北部の七面山 (標高819m) と南側の天狗山 (標高708m) の2つの釣鐘状ドームから成っている。
  - 1792年5月21日20時頃 (寛政四年四月一日酉の刻) に、天狗山が山頂部の背後にも達する大崩壊を起こし、さらに有明海に突入した崩土が大津波を誘発して、島原城下をはじめ対岸の肥後をも含めた有明海沿岸の広範囲で、死者行方不明約一万五千人という未曾有の火山災害を発生させた。
  - この崩壊により天狗山は約150m低くなり、幅1,000m、長さ2,000m、深さ170mの馬蹄形の典型的な崩壊跡を残した。
  - 崩壊土量は $3.4 \times 10^8 m^3$ と見積もられ、島原の海岸線は約870m前進し沖合にも数十の小島が誕生した。

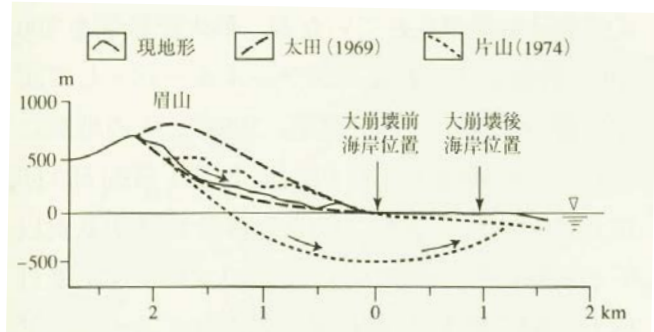
図 3.6.4 眉山大崩壊前後の地形とすべり面の断面図 (太田(1987a)を改変)

断面から推定されるH/L=0.7/3.5=0.2

○崩壊の原因については諸説あったが、太田(1987a)によれば、米国セントヘレンズ火山の山体崩壊や御岳(おんたけ)山の斜面崩壊などの事例から、それまでの諸説を整理したうえで、崩壊は以下のような、熱水の増大と中~小規模の直下型浅発地震との複合作用によるものとされている。

- ① 亀裂の発達が激しく脆弱な地質
- ② 頻発した地震群による岩盤疲労の進行
- ③ 眉山山体内の熱水圧と地下水位の異常上昇
- ④ 直接の誘因として中~小規模の直下型浅発地震の発生

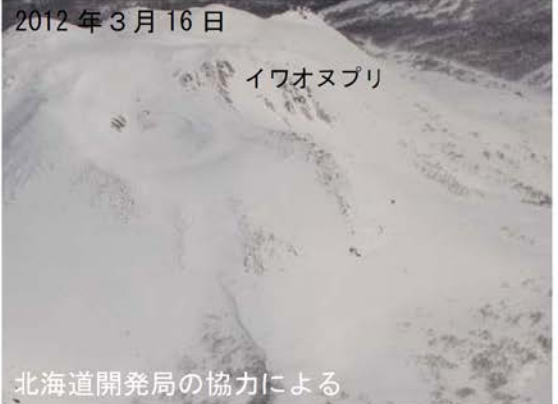
イワオヌプリに噴気は認められない (上空から撮影, 気象庁HPより)

- 気象庁では、ニセコ・雷電火山群のうち最新の火山活動が起こっているイワオヌプリについて、平成16年から年に1回程度、火山活動解説資料を報告している。
- 調査項目は、山体の上空からの観測及び赤外熱映像装置による観測である。
- 近年では、イワオヌプリには噴気や地熱域は認められず、噴火の兆候は認められないとしている。

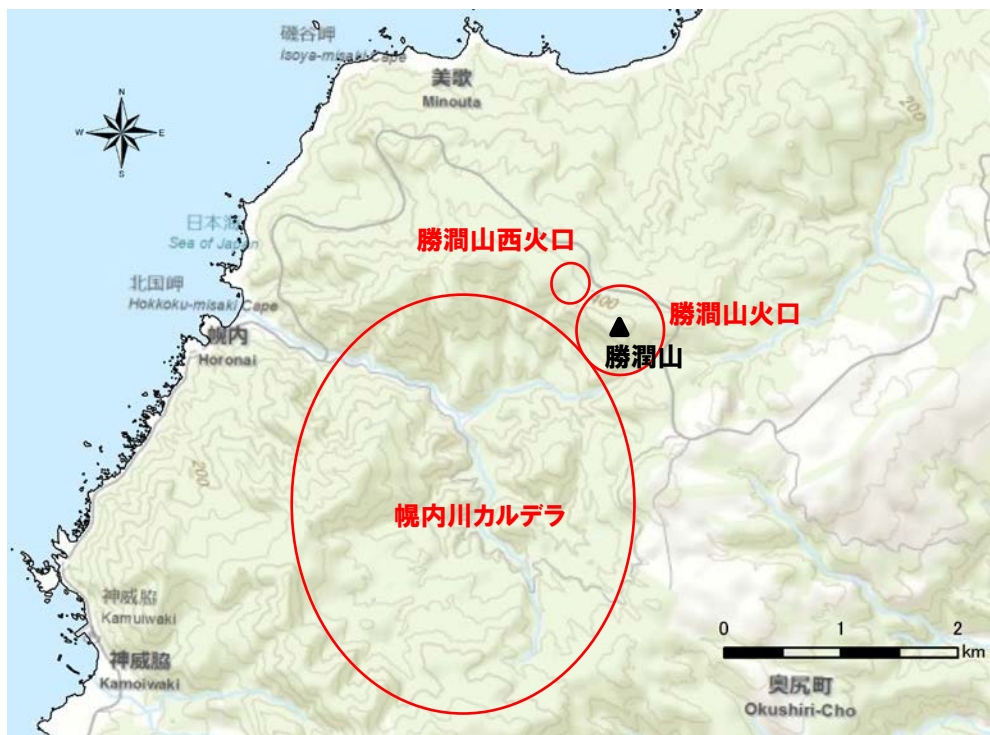
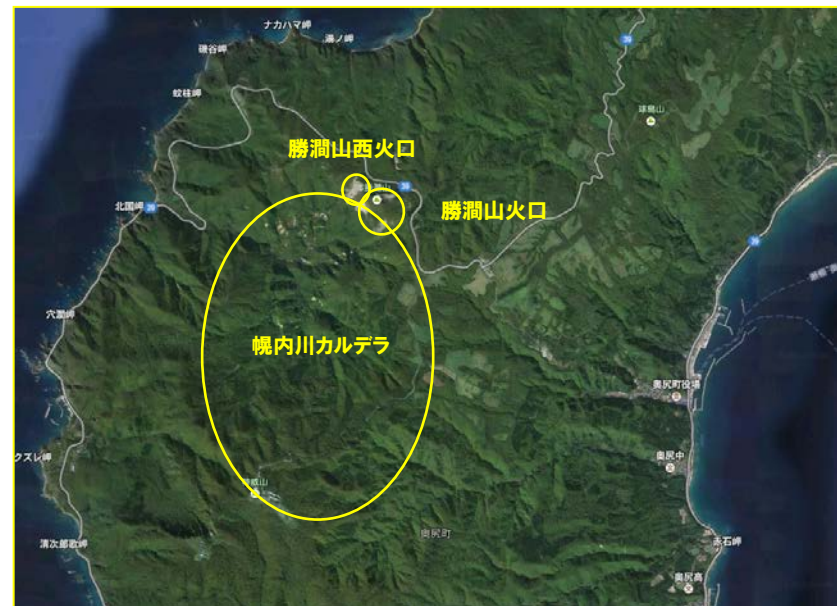
空中写真

勝潤山河口と幌内川カルデラ付近の地形

- 勝潤山火山は、秦ほか(1982)では勝潤山溶岩の溶岩ドームとされていたが、鹿野ほか(2006)では溶岩ドームよりは複雑で、三つの噴出中心を持ち、勝潤山山頂付近には勝潤山火口(直径740m)と勝潤山西火口(直径180m)が、勝潤山南側、幌内川上流域にはこれらの火口が開口する前に形成された幌内川カルデラが分布する。
- 勝潤山火口からは火砕サージ・火砕流が噴出した後に、流紋岩溶岩が噴出し、勝潤山西火口は勝潤山火口から噴出した流紋岩溶岩上に開口し、火砕サージを噴出している。幌内川カルデラは湖成堆積物に埋積された南北2km、東西1.5kmの盆状構造を呈している。
- 幌内川カルデラの湖成堆積物は、勝潤山火口からの溶岩の貫入により変形していることから、形成時期は勝潤山火口、勝潤山西火口形成以前と考えられるが、カルデラ形成に関連した噴出物は確認できていない。
- 勝潤山の形成年代については、勝潤山を構成する流紋岩溶岩から雁沢(1992)ではFT年代測定法結果 $0.20 \pm 0.06\text{Ma}$ 、玉生(1978)ではガラスのFT年代測定法結果 $0.31 \pm 0.09\text{Ma}$ が得られている。

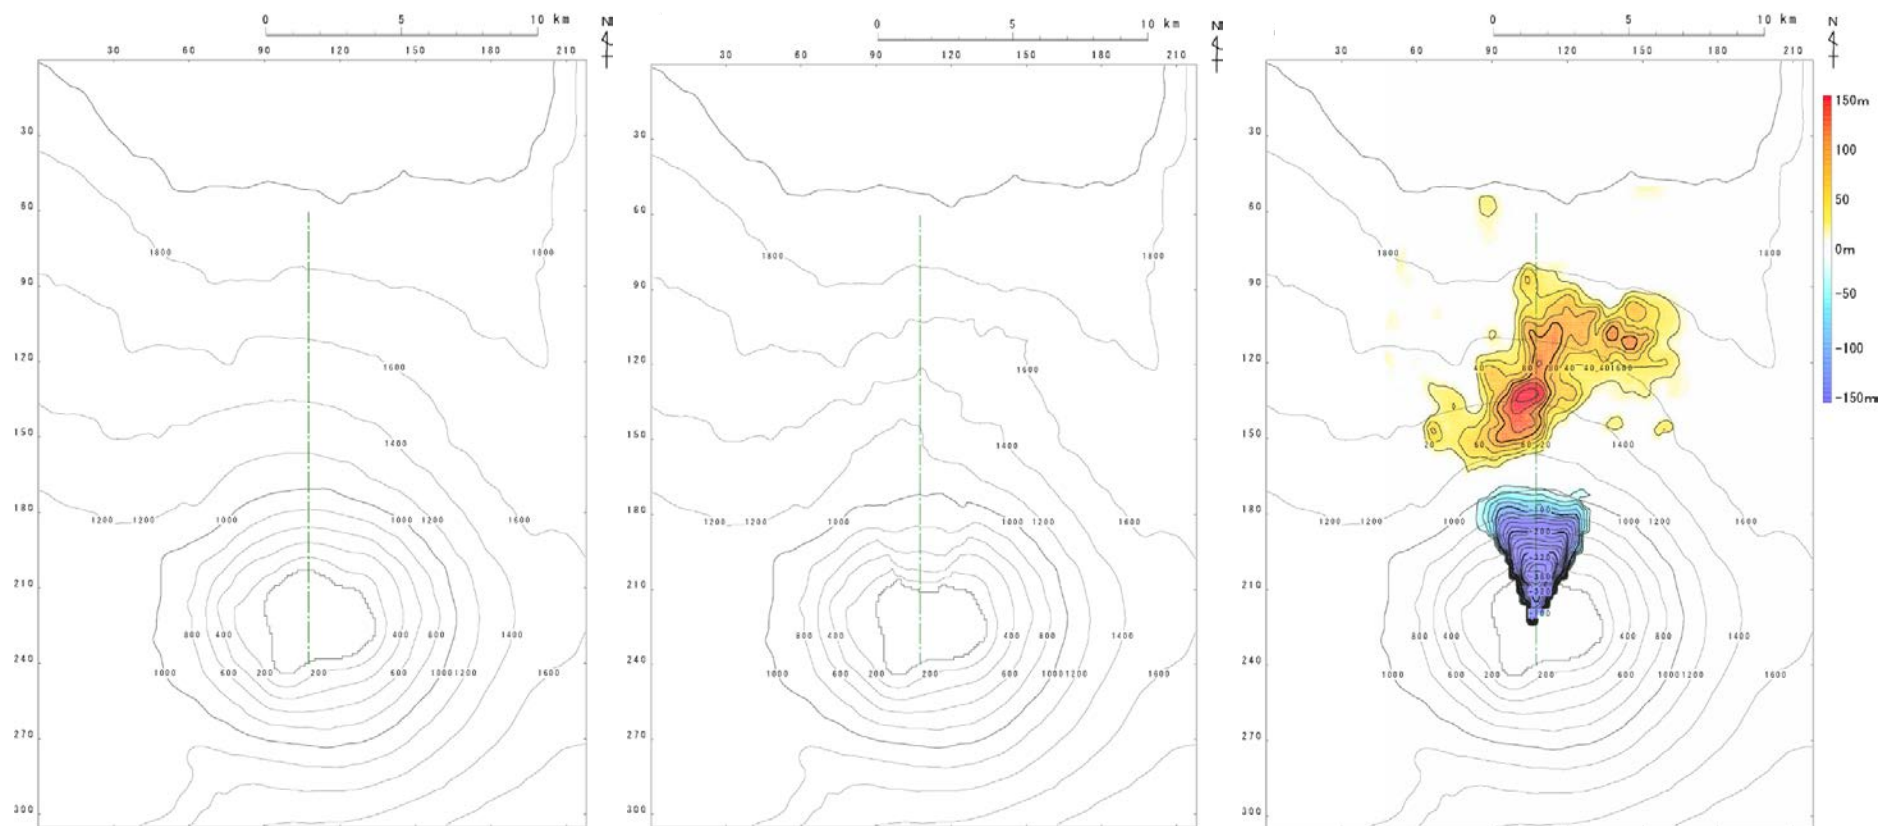
○Satake (2007) に示されている渡島大島周辺の測深図に基づく地形変化から、山体崩壊の前後の地形変化量分布を設定した。

山体崩壊前地形

山体崩壊後地形

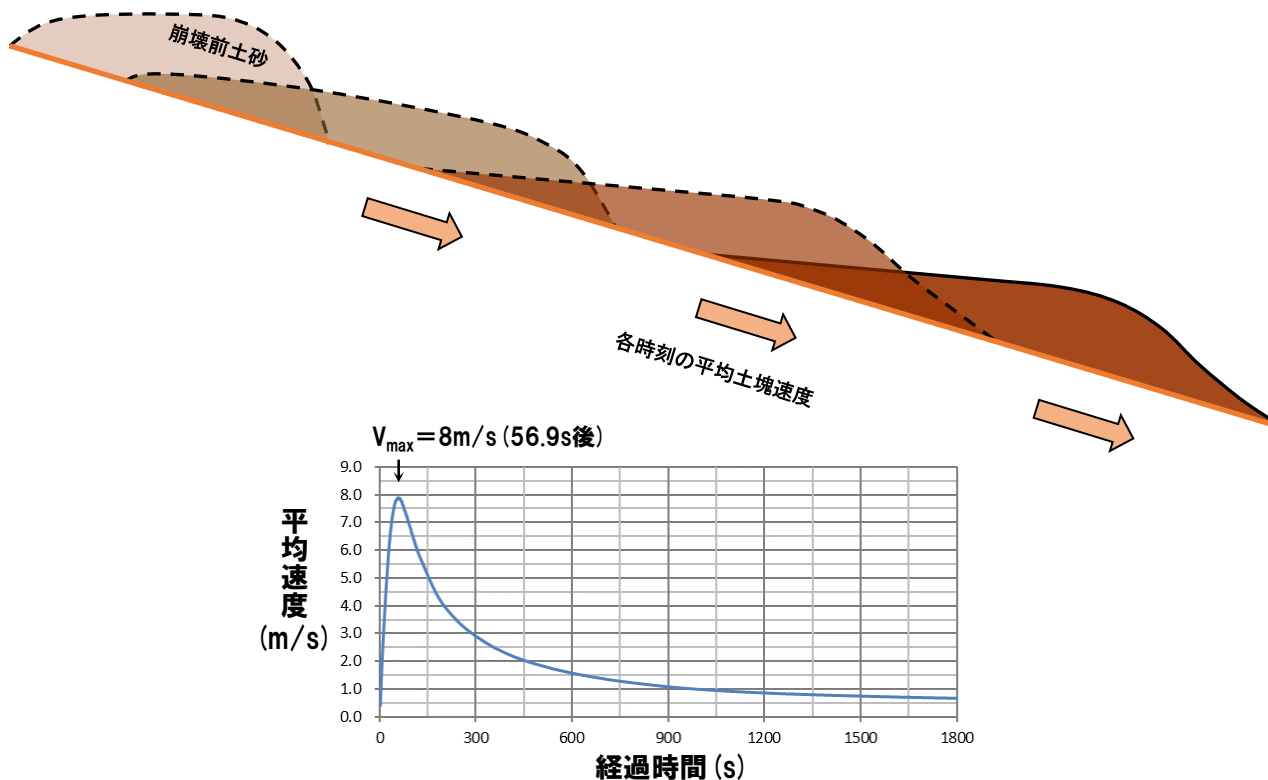
- 変動伝播速度は、FLOW-3Dによる地すべりシミュレーションで得られる移動土塊の速度を入力値とする。
- 移動土塊の速度は、土塊全体の速度の平均値とし、崩壊開始から崩壊後地形としている崩壊10分後までの間における、各時刻での値を算出する。
- 水山ほか(1985)、道上ほか(1996)及び松村ほか(1997)では、土塊や土砂が湛水池に突入することで生じる波高は、その突入速度が速いほど、高くなるとされている。

○以上より、変動伝播速度は、安全側の評価となる移動土塊の平均速度の最大値である8m/sに設定した。
