2.1 文献調査

文献調査 (火山噴出物 (降下火砕物を除く) の分布) (1/2)

2.3.1 幌似露頭1における調査結果

まとめ(1/7)

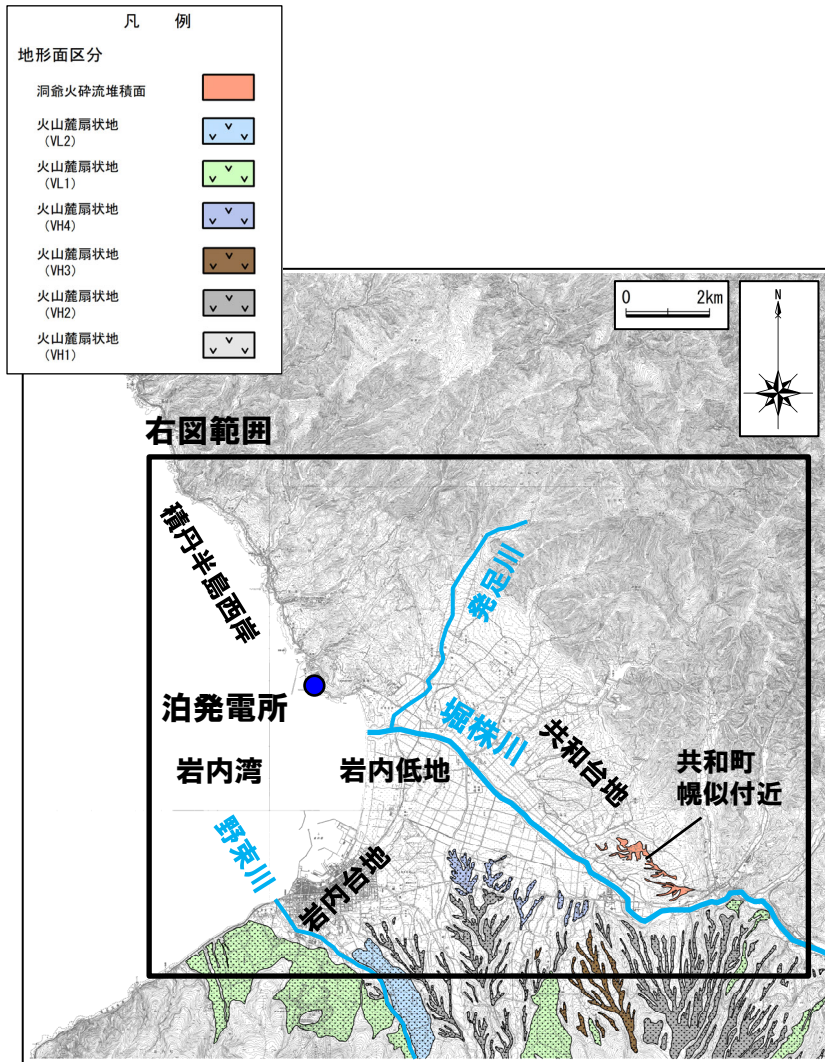
地形分類図(火山関連地形を抜粋)

- 大局的な地形として、以下の地形が認められる。
 - ・中心部に堀株川が流れ、標高0～10m程度の沖積低地(岩内低地)が分布する*。
 - ・北部～北東部にかけて、最大標高約950mに及ぶ起伏の多い山地が分布する。
 - ・北西部にあたる積丹半島西岸には、段丘面が断続的に分布する。
 - ・北東部および南西部には、台地が認められる(共和台地・岩内台地)*。
 - ・南部には、ニセコ・雷電火山群の山体の一部が分布する。
- 火山に関連する地形として、以下の地形が認められる。
 - ・南部にあたる、ニセコ・雷電火山群の山体北麓に、複数枚の火山麓扇状地面(VL1～2及びVH1～4)が認められる。
 - ・岩内平野の北東部に認められる台地のうち、共和町幌似付近に周囲よりやや標高の高い地形面が認められ、後述する地質調査結果(P136～P141参照)を踏まえると、洞爺火砕流堆積物によって形成された地形面(洞爺火砕流堆積面)と考えられる。

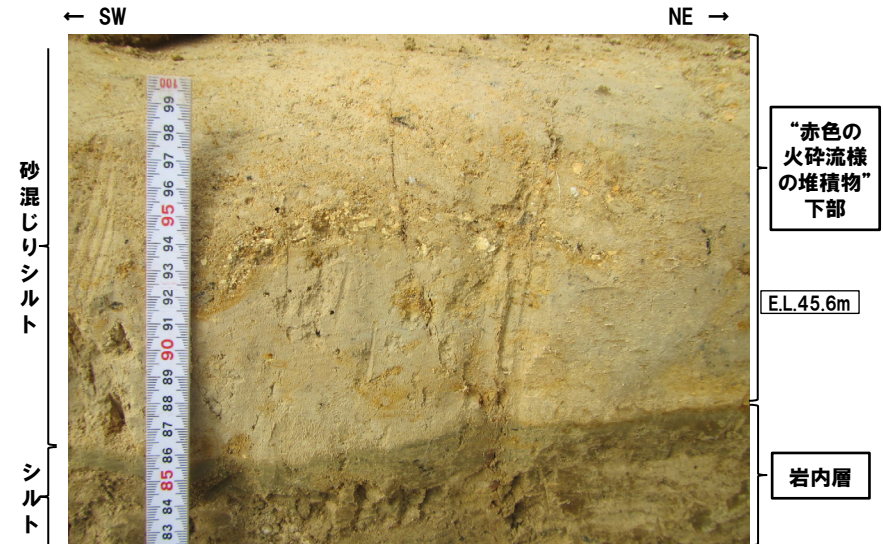
“赤色の火砕流様の堆積物”の下部に
対比される砂混じりシルト
↓
火砕流堆積物ではなく, 静穏な環境下
における水成の陸上堆積物と評価

下部壁面拡大写真(令和5年8月撮影)

- 標高43.0～53.0mに観察範囲を拡張した壁面においては、下位から岩内層及び“赤色の火砕流様の堆積物”の下部に対比される砂混じりシルトが認められるものの、砂混じりシルトは南西方向に連続しない (P183参照)。
- 既往知見において火山豆石を含むとされている堆積物の特徴を整理した結果、砂混じりシルトにおいて認められる「シルトからなる同心円状の構造を持つほぼ球形の粒子」は、火山豆石ではなく、ごく弱い水の作用により形成したものと判断される (P187～P199参照)。

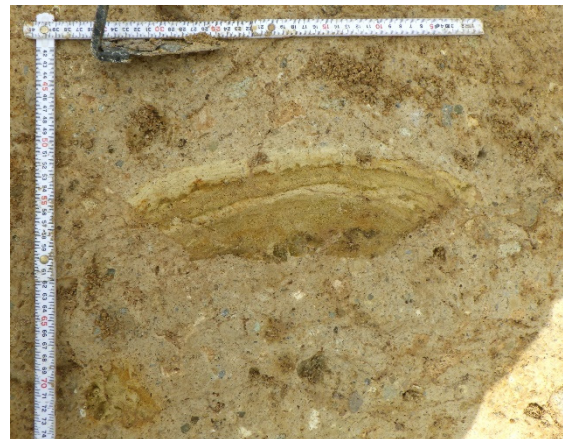
赤褐色を呈する礫層中の葉理が認められる砂及びシルトからなるブロック

- ・角～亜角礫及び無層理な基質からなり、基質支持を呈することから、比較的短い時間で堆積したものと判断される
 - ・下位の岩内層由来と考えられる葉理の認められる砂及びシルトからなるブロックが認められることから、岩内層を侵食して堆積したものと判断される
 - ・「20万分の1地質図幅 岩内」(石田ほか, 1991)において、幌似露頭1北東側の山地に分布が示されている古平層由来と考えられる泥岩礫が認められる

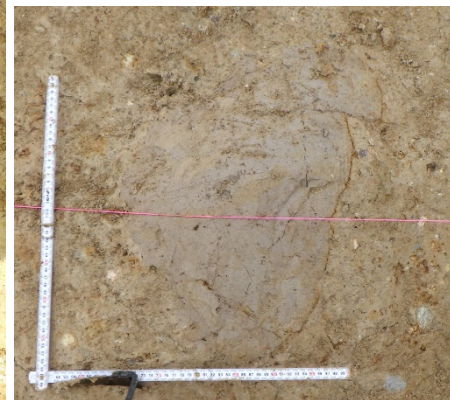
赤褐色を呈する礫層中の泥岩礫
