2.3.1 幌似露頭1における調査結果

下部壁面 (薄片観察結果) (1/11)

(1)断層調査時トレンチ及び3号炉調査時ボーリング調査結果

① 地質調査結果 (1/3)

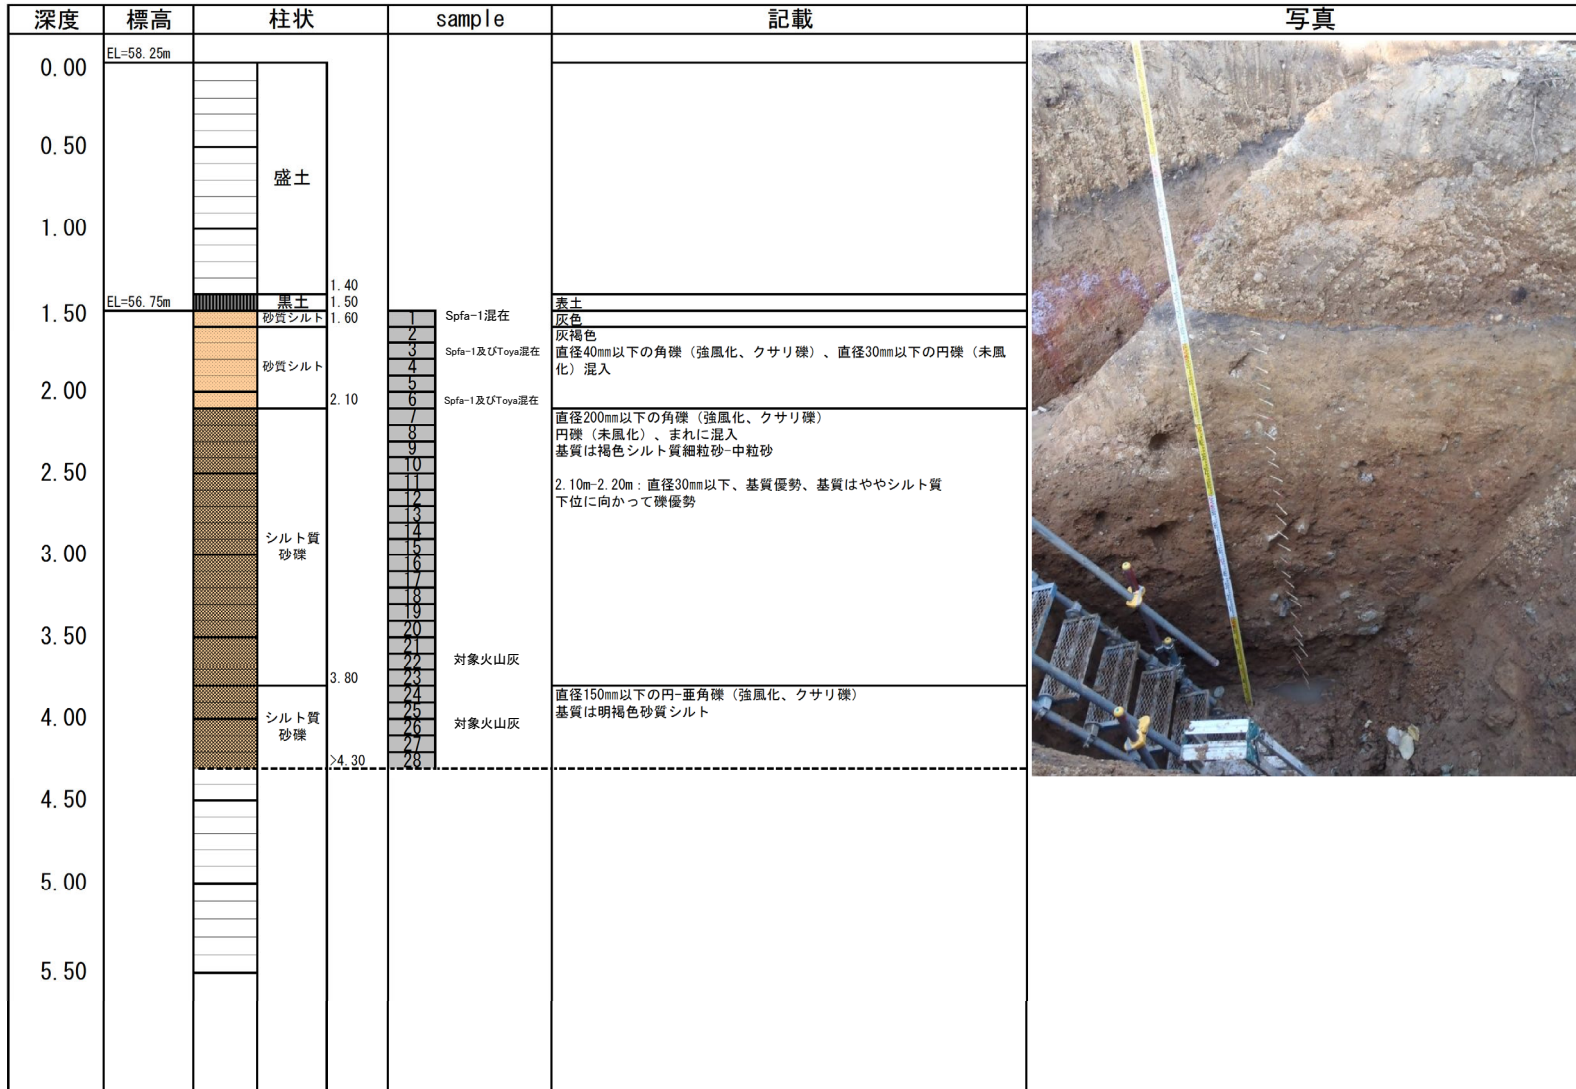
【露頭柱状図 (B-b)】

敷地における地質調査の結果、堆積物中に洞爺火山灰 (Toya)、支笏第1降下軽石 (Spfa-1) 及び対象火山灰に対比される火山ガラスが認められるものの、組成分析の結果、これらの火山ガラスの粒子数は少ない。
