最近の高浜発電所の状況について

2024/2/9

高浜4号機 原子炉自動停止トラブルの調査結果

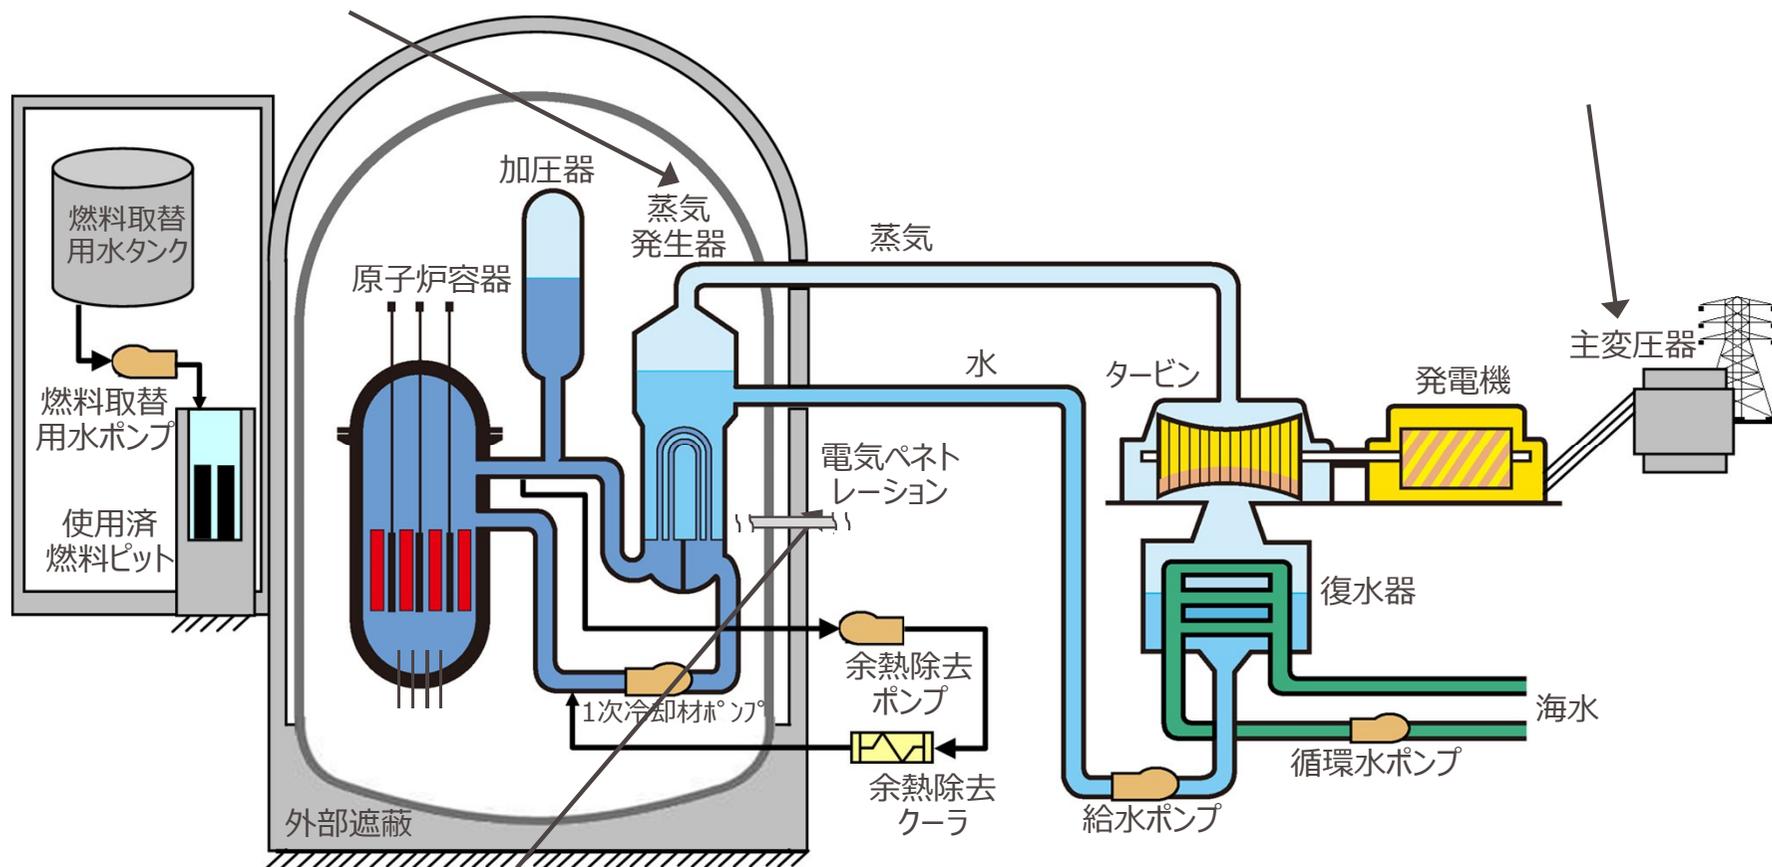
主変圧器の取替（3、4号機）

【工事概要】巻線の絶縁性能の経年劣化の傾向を踏まえ、予防保全対策として主変圧器一式の取替えを行う。

【実施時期】4号 第25回定検（2023年12月～実施中）
3号 第23回定検（2018年取替済）

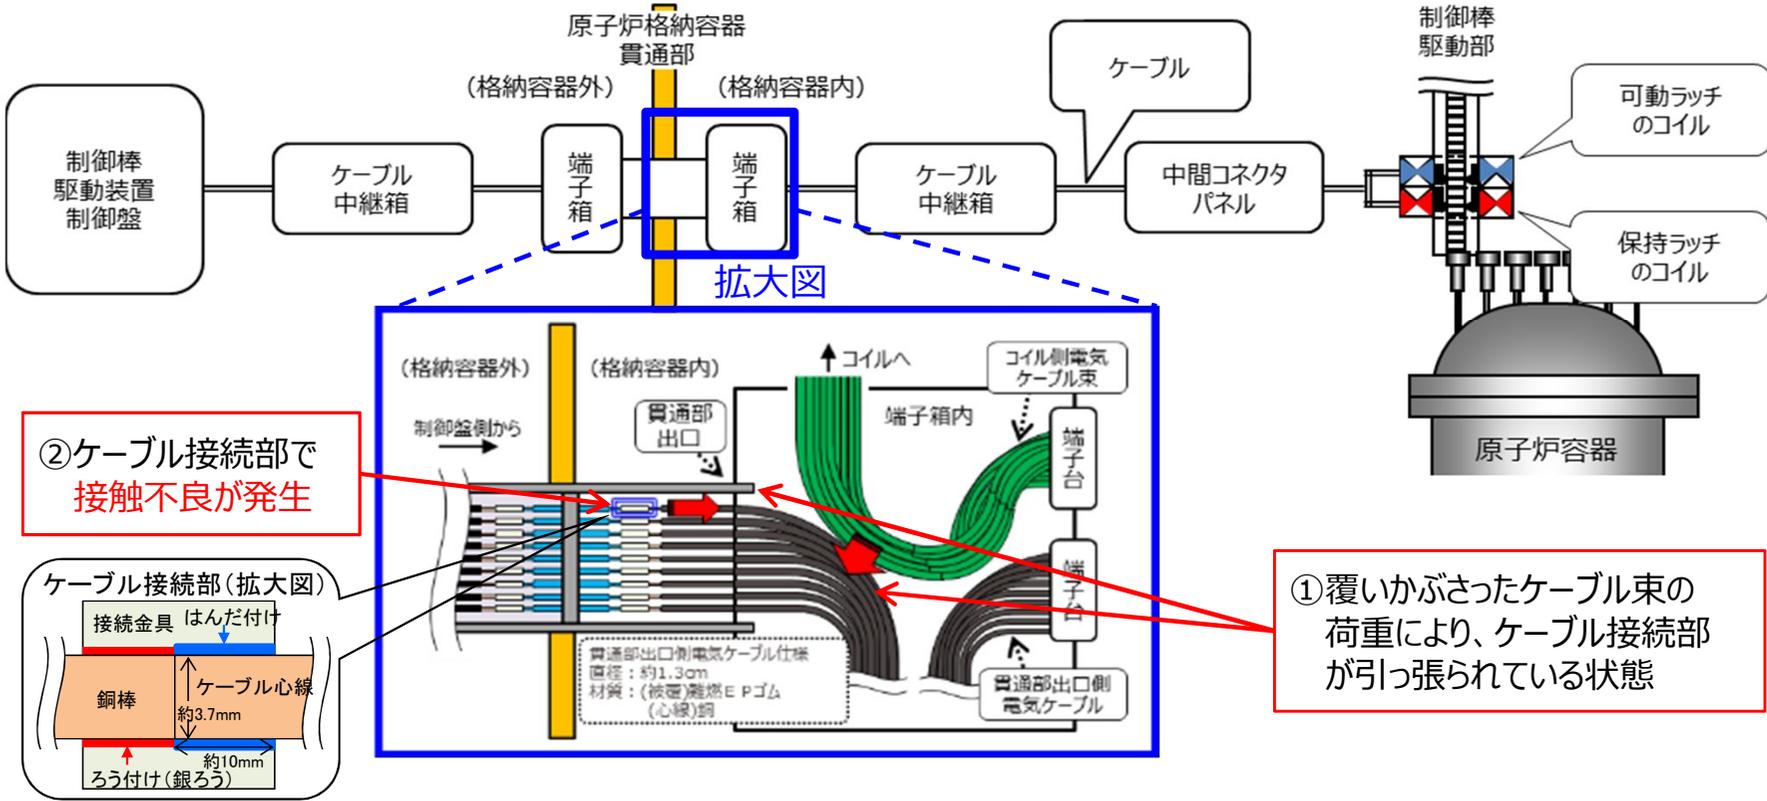
2023年1月30日、B中央制御室に「P R中性子束急減トリップ」警報が発信し、原子炉が自動停止

原子炉格納容器貫通部において、制御棒に繋がるケーブルに、その他ケーブルが覆いかぶさったことで、ケーブル接続部の接触不良が生じたため、自動停止に至ったものと推定

ケーブル接続部の接触不良が認められた制御棒に繋がるケーブルを、予備用として敷設されている他のルートに変更

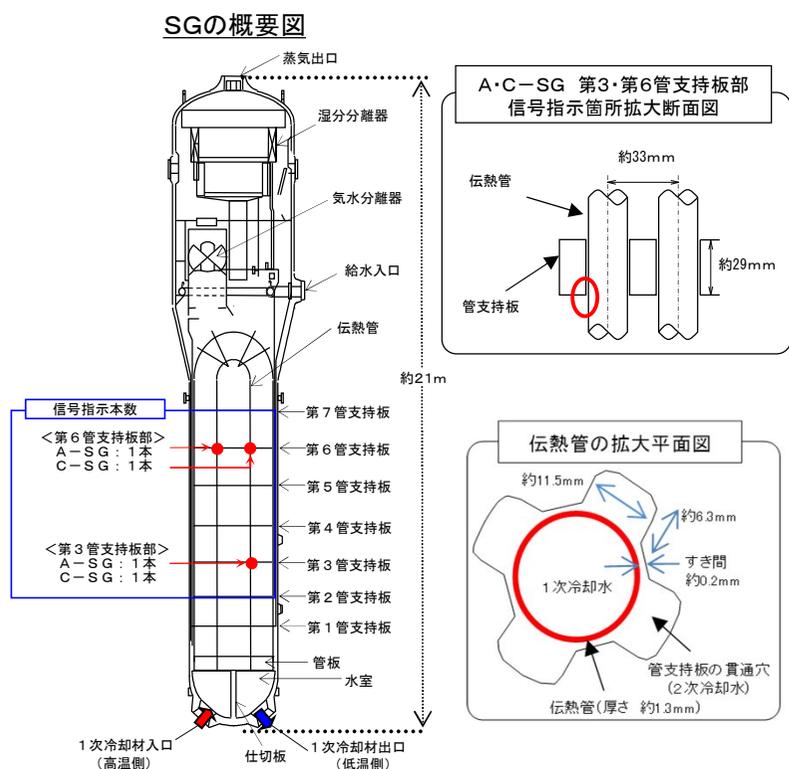
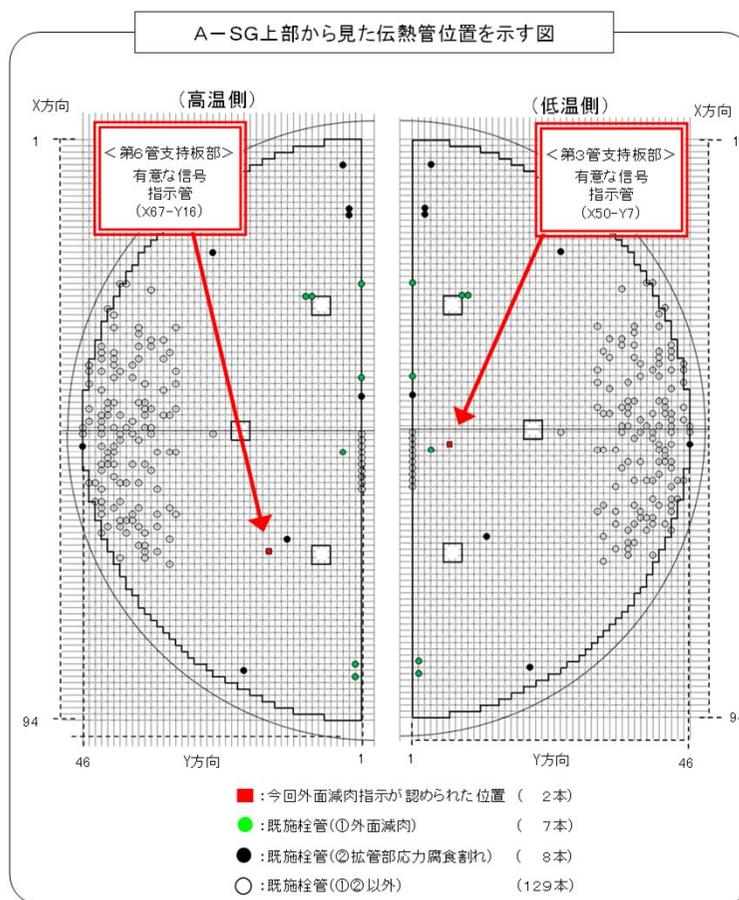
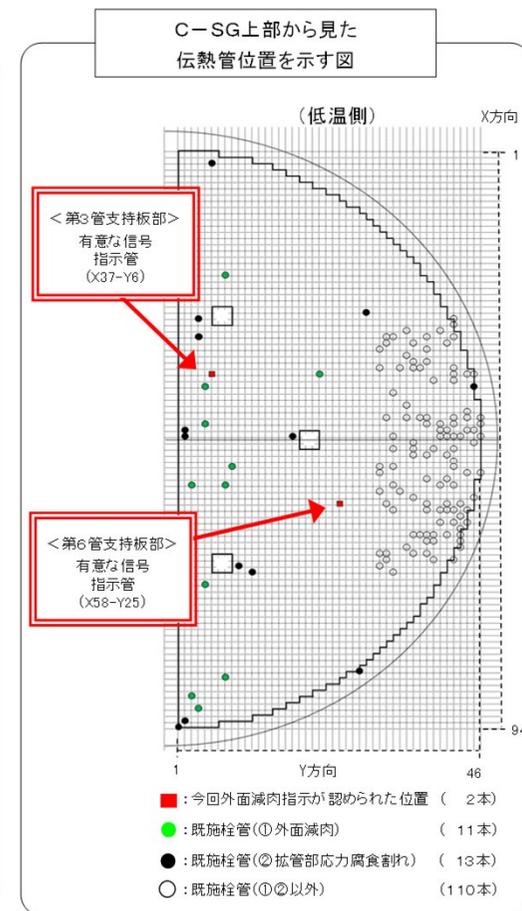
現在実施中の4号定検において、蒸気発生器（以下、SG）に対し渦流探傷検査を実施したところ、A、C-SG伝熱管に2本ずつ外面（2次側）からの減肉とみられる有意な指示あり

調査継続中であるが過去の例から伝熱管表面に生成されたスケールが伝熱管に繰り返し接触することによる摩耗減肉と推定

- ・当該伝熱管の施栓する。なお、今後蒸気発生器の取替を計画
- ・SG器内の洗浄を強化。（検討中）

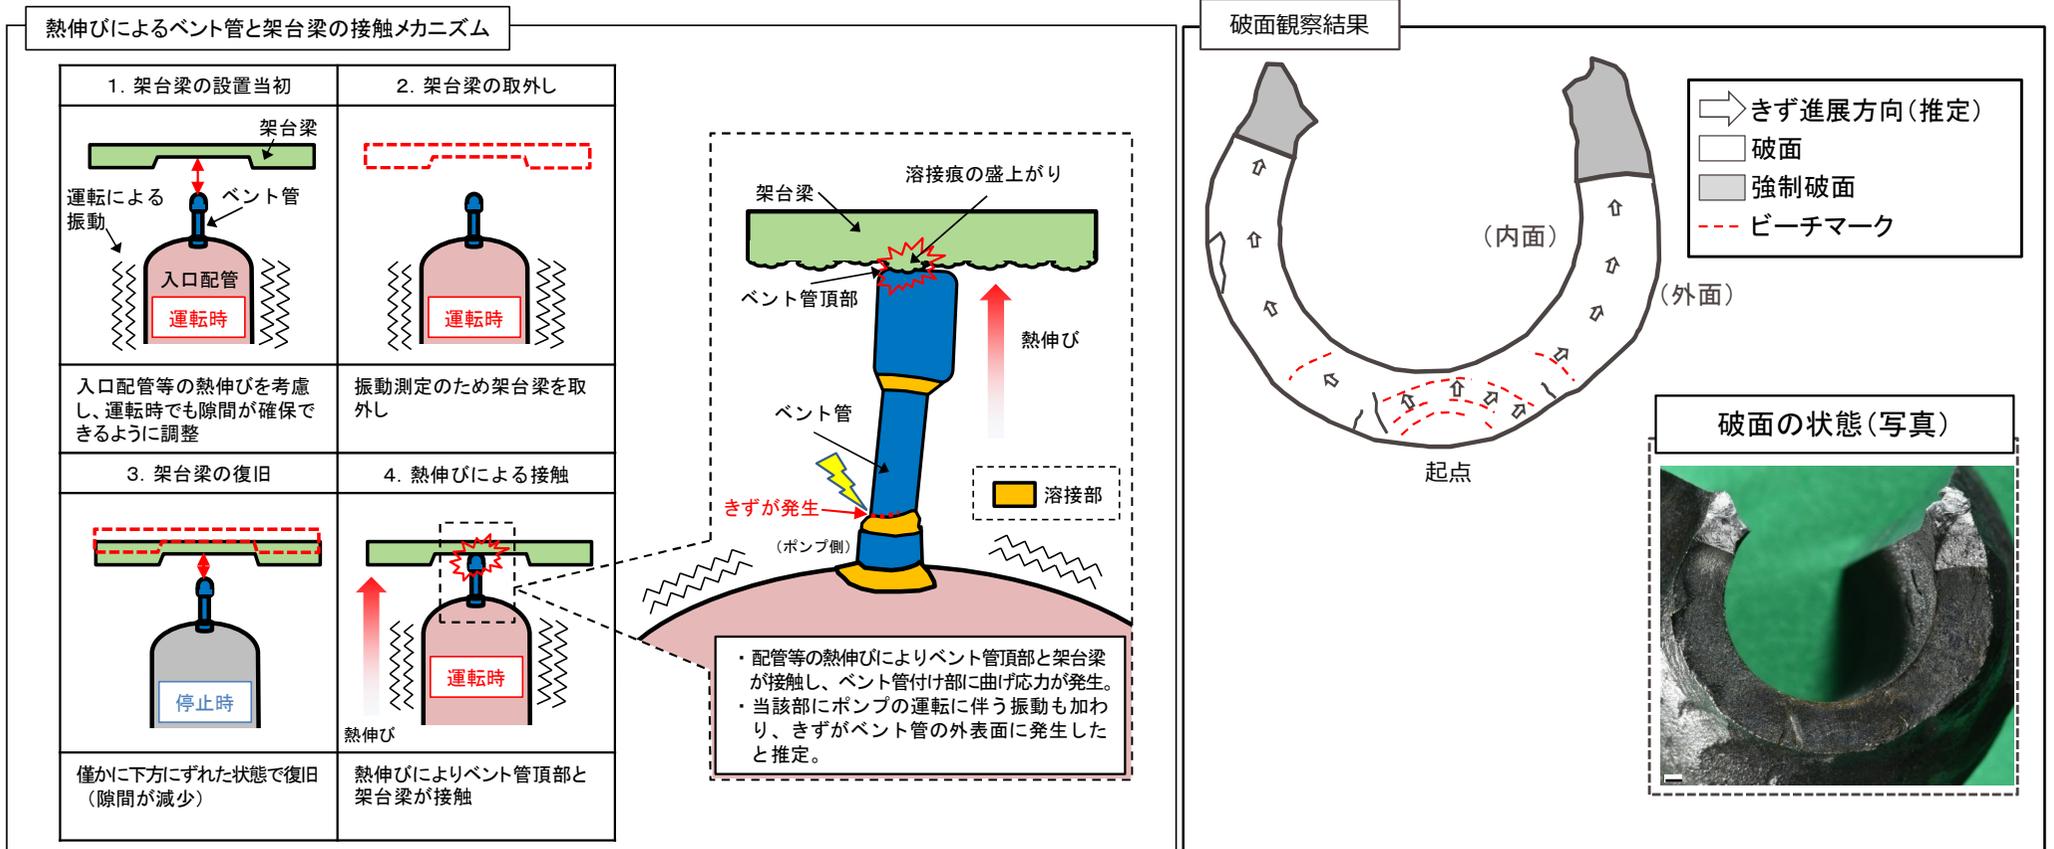
2024年1月21日にB給水ブースタポンプ（以降、ポンプ）入口配管の一部から僅かな蒸気漏れが生じたことに加えAポンプについてはグランド部からの排水量が通常より多いことを確認したため電気出力を40%にしたうえで点検を実施

Bポンプについてはベント管頂部と架台梁との隙間が通常より狭くなっており（2002年に架台梁を取り外し・復旧した際）、熱伸びによる接触で配管付け部に曲げ応力とポンプの振動が加わりきずが外面に発生。これが進展・貫通したため蒸気漏洩（なお、Aポンプについては、グランド部の点検の結果、異常は認められず）

損傷したベント管を新品に取り替えるとともに、配管が熱伸びで接触しないように架台梁の形状を変更
