中国電力株式会社島根原子力発電所2号機の取水槽等の鉄筋工事に係る申告について

平成27年12月25日
原子力施設安全情報
申告調査委員会

1. 取水槽工事について

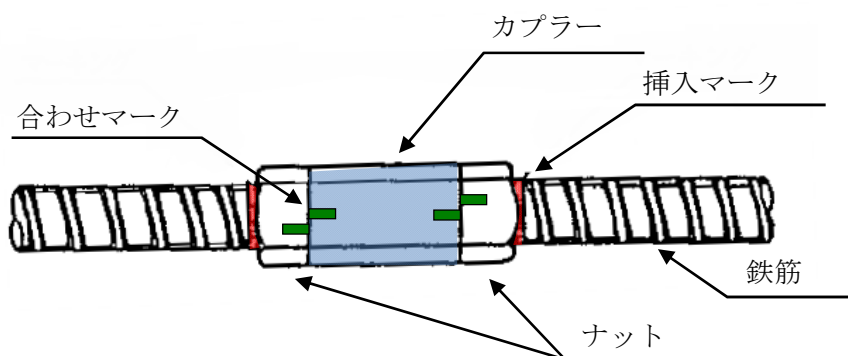
図3 挿入・合わせマーク

取水槽の配筋検査は、「島根原子力（発）2号機本館建物関連土木工事 工事記録」（本館建物関連土木工事共同企業体）他によると、工区毎に工事の進捗に合わせて実施しており、請負者が鉄筋について鉄筋径は全数、ピッチは抜き取り検査を、ねじ節継手について継手位置は全数、トルクは抜き取り検査を実施し、さらに電力による抜き取り検査を実施している。なお、図3に示すように、鉄筋のカプラーへの挿入については、あらかじめ施した「挿入マーク」により必要な長さを確保していること、ナットの締付けについては、ナットとカプラーの「合わせマーク」のずれにより締付けていることが確認できるため、挿入・締付けの有無は明確に判別できる。

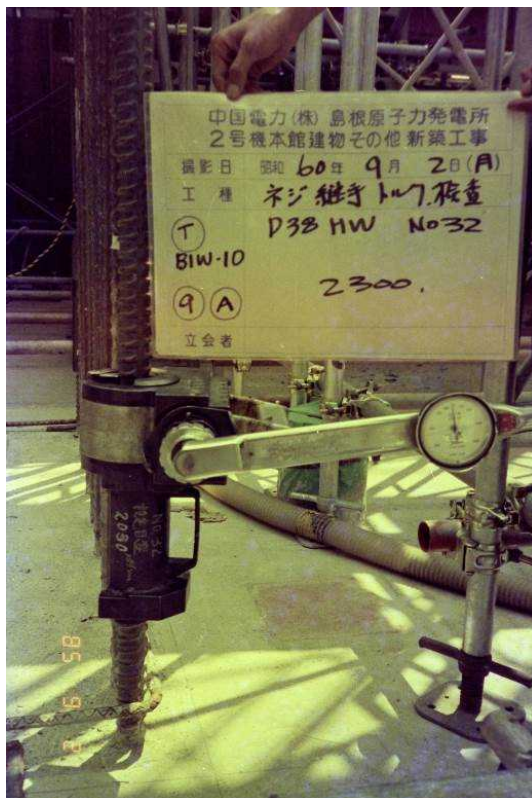
写真2 配筋検査状況

取水槽の配筋検査状況写真は残存していないため、以下に、参考として同時期に同じ「設計・施工要領」を用いて施工しているタービン建物における配筋検査状況を示す。

取水槽の工事記録によれば、継手の締付けトルクの検査を抜き取りで行うこととしており、本申告案件の対象工事ではないものの、同時期に行われた同発電所のタービン建物工事において、同じ共同企業体が行ったねじ節鉄筋継手の締付けトルクの検査状況を写真撮影した現場の記録が残されている。

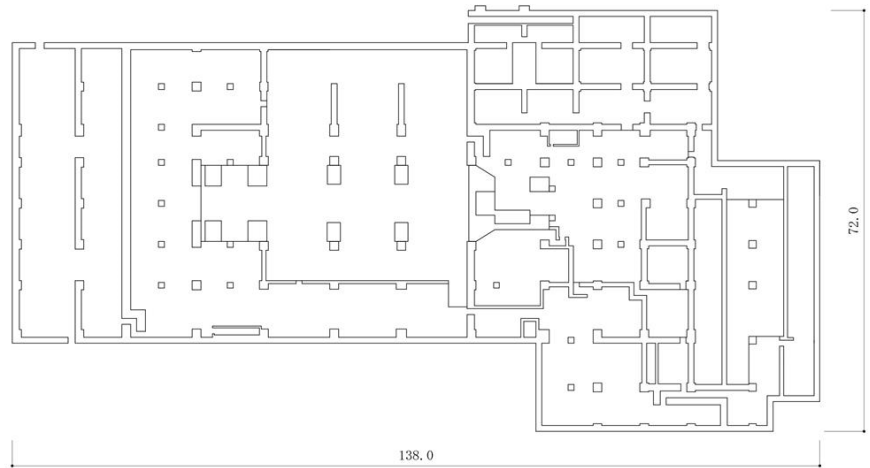
図4 タービン建物概要図

タービン建物は、昭和59～63年にかけて施工された鉄筋コンクリート造を主体とした構造物（長さ約138m、幅約72m、高さ約44m）である。

平面図

断面図

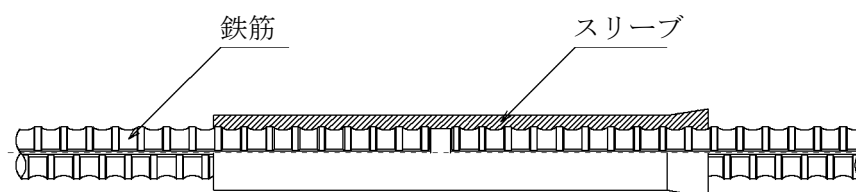
図5 スクイズ継手

タービン建物の機械式継手は、取水槽と同様に、主としてねじ節継手を用いているが、一部の機械式継手に「圧着継手絞り圧着型（スクイズジョイント工法）」（以下、「スクイズ継手」という）を用いている。この継手は鉄筋の接続部に筒状の「スリーブ」（さや）を差し込んだ後、スリーブの外側から専用の締付機で締付けて固定（圧着）するものである。

また、スクイズ継手はスリーブを鉄筋に挿入し、絞り加工することで鉄筋の節の間にスリーブを食い込ませ鉄筋の接合を行うものであり、そのメカニズムはねじ節継手と同じである。

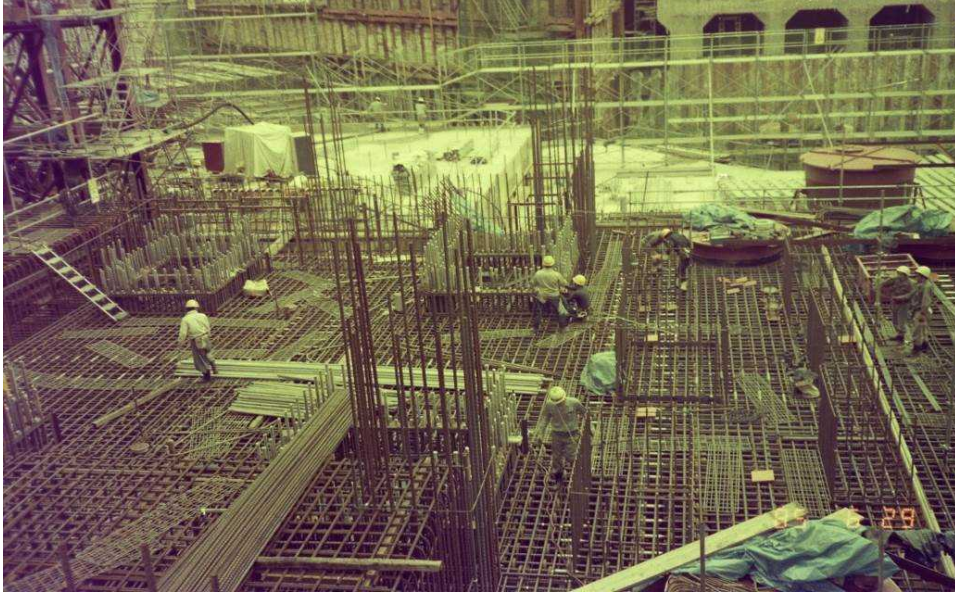
写真3 タービン建物基礎スラブ上端筋配筋状況

スクイズ継手は上端筋に採用しており、概ね1 m以上の間隔をとって千鳥配置で配置している。

以下に、タービン建物基礎スラブ上端筋の組立状況を示す。

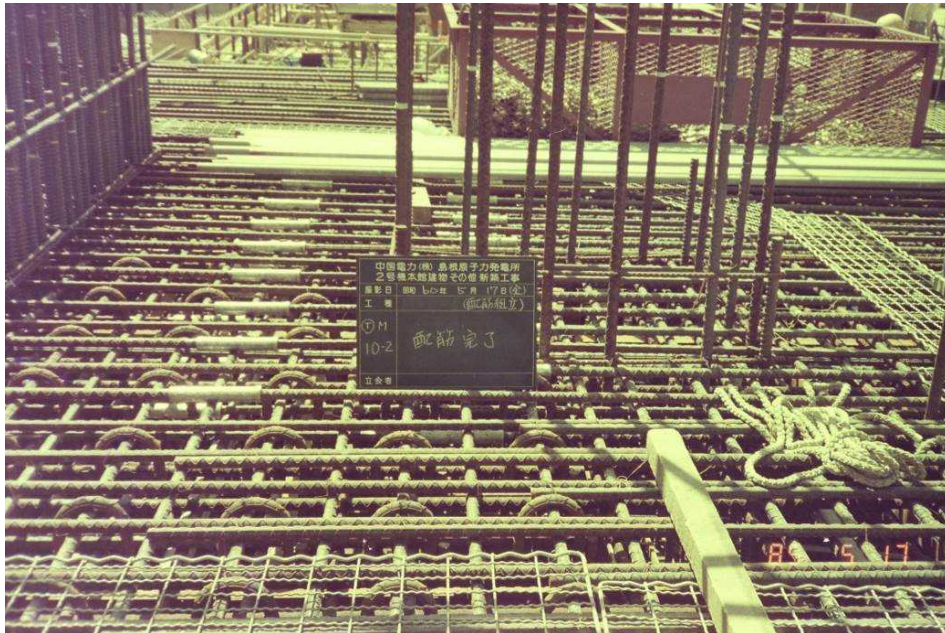
写真4 配筋検査状況

タービン建物基礎スラブの配筋検査は、「島根原子力発電所第2号機 建設記録」(中国電力)他によると、工区毎に工事の進捗に合わせて実施しており、請負者が鉄筋について鉄筋径は全数、ピッチは抜き取り検査を、スクイズ継手については圧着径・圧着位置の全数検査を行い、さらに電力による抜き取り検査を実施している。なお、締付け後のスリーブには締付け跡が残るため、締付けの有無は明確に判別できる。

タービン建物基礎スラブの配筋検査状況を以下に示す。

以上のことから、検査記録は残存していないものの、工事記録および配筋検査状況写真によれば、スクイズ継手は適切に施工・検査を行っており、その機能は問題ないものとする。
