美浜3号炉－共通－2

タイトル	劣化事象に関する保全管理の実施状況及び保全の有効性評価の実施状況について (劣化状況評価書-共通-12)
説明	<p>機器の保全内容については、劣化メカニズム整理表やこれまでの保守管理の結果から得られた”機器の部位別に想定される劣化事象”に着目し、保全項目の検討を行い、検討結果に基づく保全内容を担保するために必要な作業、検査項目などを選定しており、高経年化技術評価書においては別冊にて記述している。</p> <p>これらのことを踏まえ、各日常劣化管理事象に対する保全管理の実施状況を添付－1に示す。これらの点検の結果、異常が認められた場合は、速やかに対策を施すこととしており、高経年化対策上、問題とならない事象と判断している。また、保全の有効性評価の実施状況を添付－2に示す。</p> <p style="text-align: right;">以上</p>

<p>タイトル</p>	<p>余熱除去ポンプケーシングの疲労累積係数の算出根拠について (1-1-41頁)</p>													
<p>説明</p>	<p>余熱除去ポンプケーシングの疲労累積係数の算出根拠を以下に示します。</p> <p>1. 解析モデル 添付1に解析モデルを示します。</p> <p>2. 材料物性 材料物性値を以下に示します。</p> <table border="1" data-bbox="461 931 1321 1137"> <thead> <tr> <th data-bbox="461 931 743 992">材料</th> <th colspan="2" data-bbox="743 931 1321 992">設計応力強さ</th> </tr> <tr> <td data-bbox="461 992 743 1052"></td> <th data-bbox="743 992 1038 1052">S_m (MPa)</th> <th data-bbox="1038 992 1321 1052">温度 (°C)</th> </tr> </thead> <tbody> <tr> <td data-bbox="461 1052 743 1137"></td> <td data-bbox="743 1052 1038 1137"></td> <td data-bbox="1038 1052 1321 1137">200.0</td> </tr> </tbody> </table> <p>3. 最大評価点の選定 解析モデル上の評価点及び最大評価点の選定結果を、添付2に示します。</p> <p>4. 応力分類 評価における荷重の組み合わせを以下に示します。また、応力評価のフローを添付3に示します。</p> <table border="1"

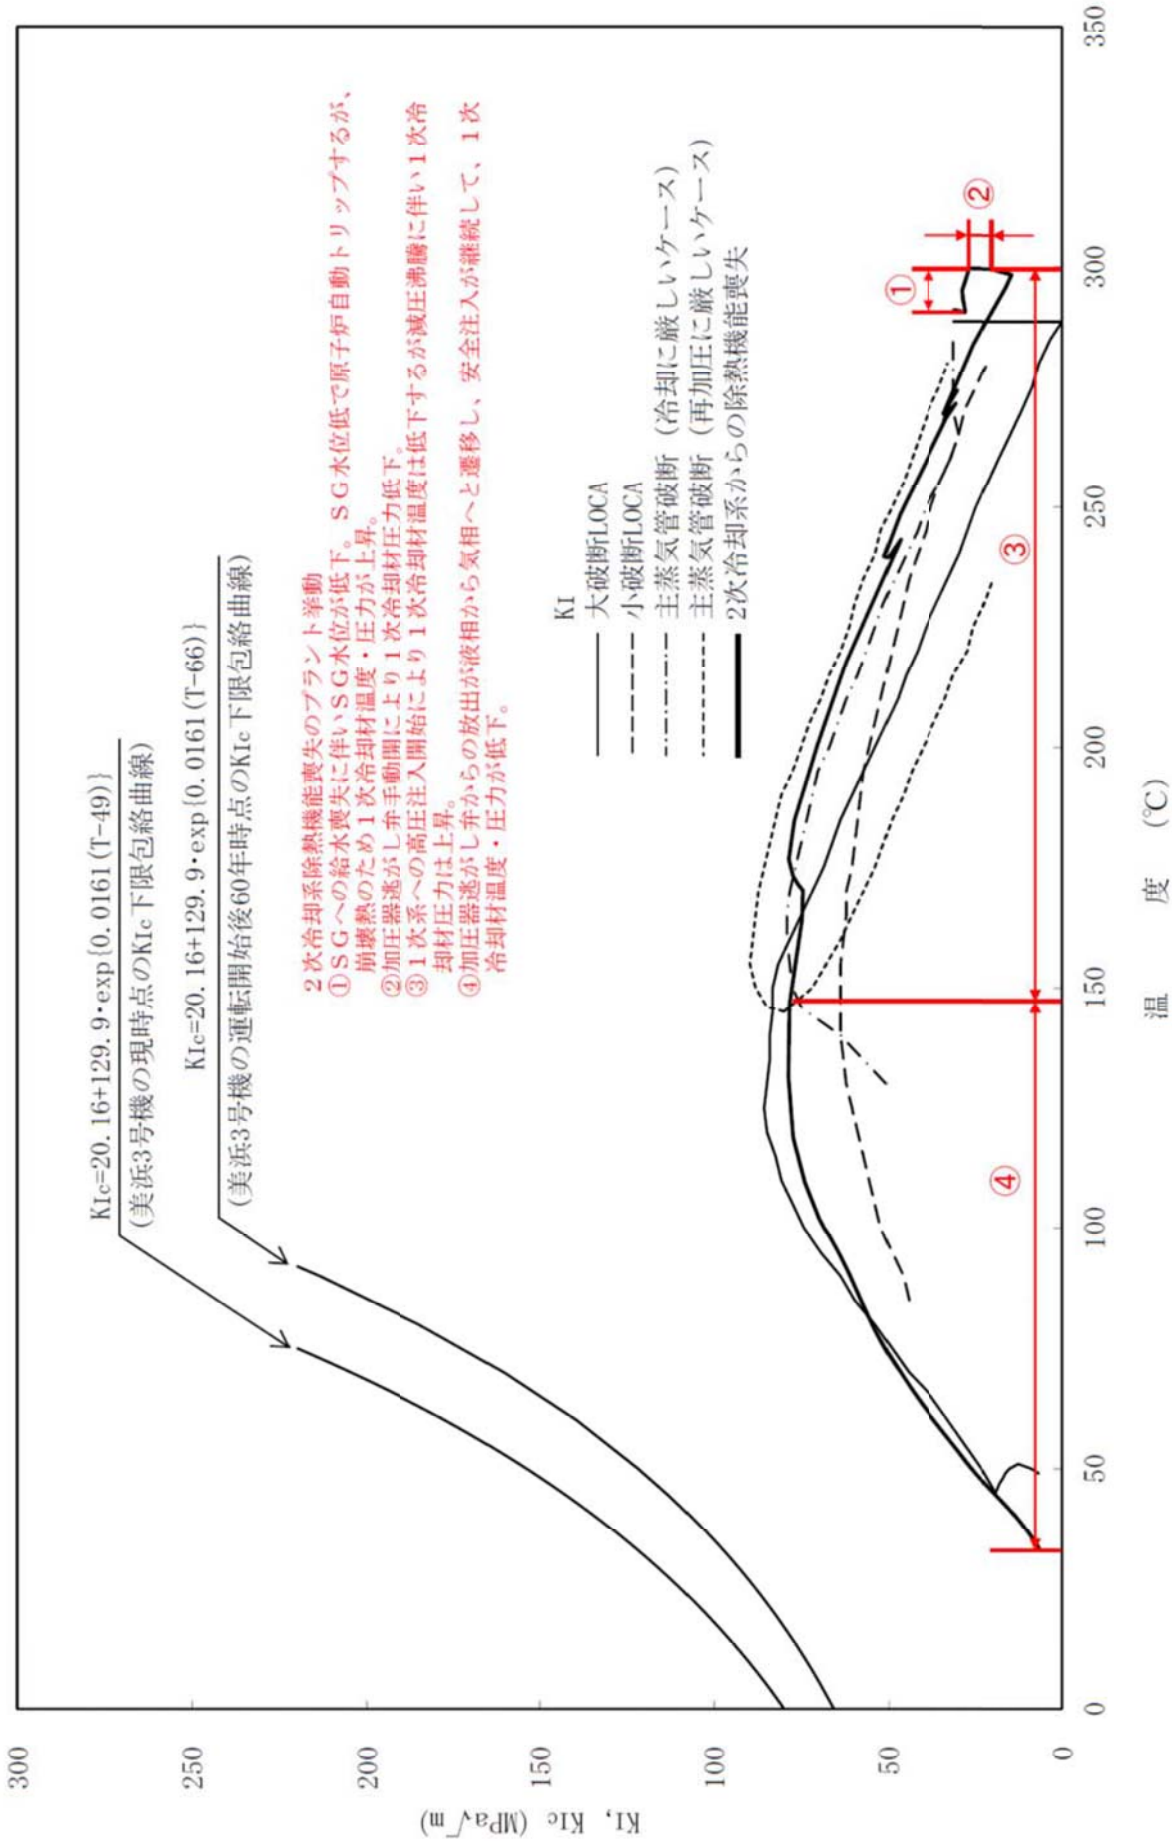
美浜3号炉 原子炉容器胴部 (炉心領域部) 中性子照射脆化に対するPTS評価結果

[深さ10mmの想定き裂を用いた評価]

タイトル	PTS事象として設定した、小破断LOCA、大破断LOCA及び主蒸気管破断、2次系からの除熱機能喪失のKI曲線について。
説明	<p>国内PWRに対しては、発電技検「溶接部等熱影響部信頼性実証試験」のうち、「原子炉圧力容器加圧熱衝撃試験」において、設計基準事象から主蒸気管破断事故、小破断冷却材喪失 (LOCA) 事故、大破断冷却材喪失 (LOCA) 事故が制限的なPTS事象として選定されており、これらを評価対象として、現行のJEAC4206に反映されている。PTS評価は、これに従って評価を実施している。</p> <p>(参考) 溶接部等熱影響部信頼性実証試験に関する調査報告書「原子炉圧力容器加圧熱衝撃試験」[総まとめ版] (平成4年3月、財団法人発電設備技術検査協会)</p> <p>遷移曲線設定条件及びPTS評価における応力拡大係数の計算条件を添付資料に示す。添付資料は代表的な3ループプラントでの評価であるが、PTS事象の中で最も厳しくなる大LOCAの条件について、主要条件を比較した結果、下記の観点から美浜3号炉は代表プラントと同等であり、適用性に問題ないと判断している。</p> <p>①ステップ状温度低下幅 (初期温度 [] °C → [] °C) 美浜3号炉は代表プラントと同条件。</p> <p>②再循環切替時間 ([] °C → [] °C) 代表プラントでは [] であるのに対し、美浜3号炉は [] であり、再循環切替時間は代表プラント以下であることから安全側の評価となっている。</p> <p>③圧力 美浜3号炉は代表プラントと同条件。</p> <p>④冷却水温度 ([] °C) 美浜3号炉は代表プラントと同条件。</p> <p>また、工事計画 (平成28年11月申請) の内容を反映したPTS評価結果を添付2に示す。工事計画において、低温/高圧となりPTS事象の観点から設計基準事故状態よりも厳しい状態となる可能性のある事象を複数の炉心損傷防止シーケンスから検討した結果、2次冷却系からの除熱機能喪失を選定している。</p>

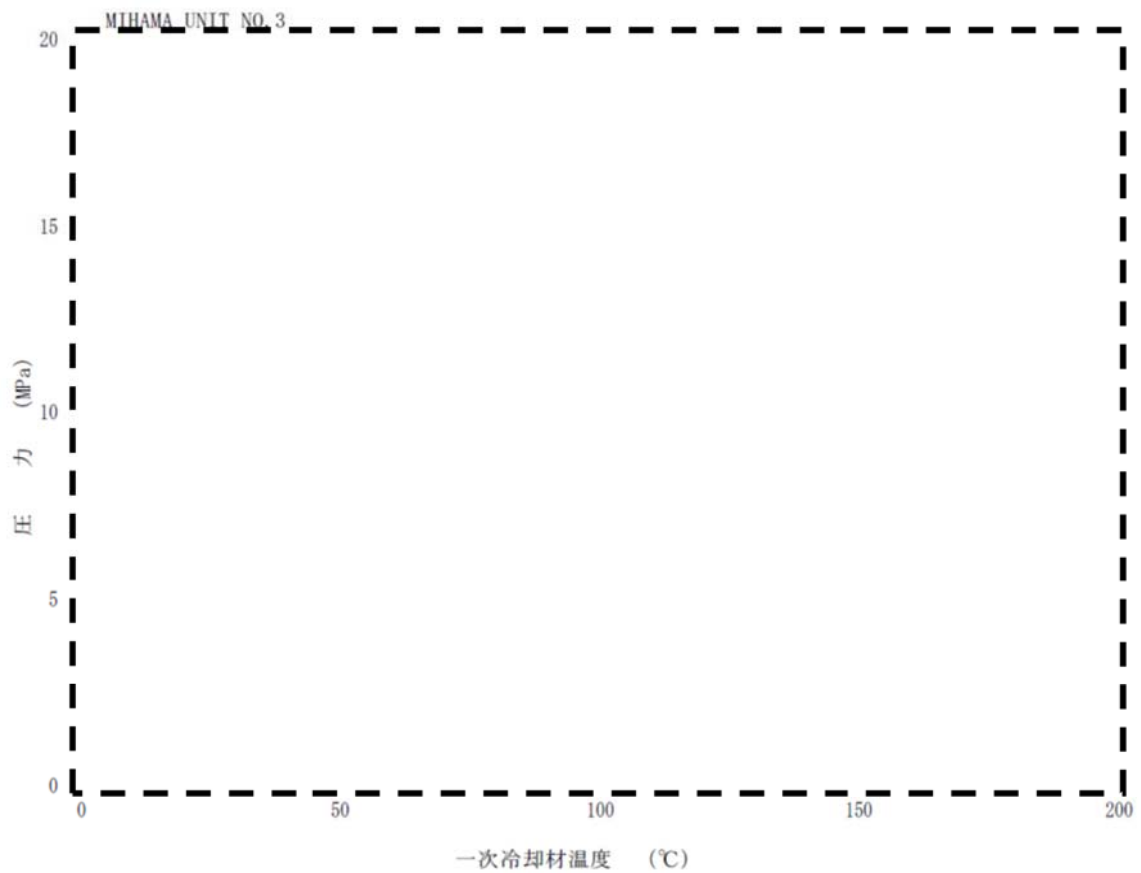
通常運転時の加熱制限曲線

※ 運用実績のある第24回定期検査時（2009年度、約24EFPY）の加熱制限曲線（第3回監視試験結果までを考慮）を示している。美浜3号炉については、再稼動前までに第4回監視試験結果およびJEAC4201-2013を考慮した加熱制限曲線を設定することとしている。

安全率A：供用状態A、Bでの一次応力による
応力拡大係数に係る安全率

安全率B：供用状態A、Bでの二次応力による
応力拡大係数に係る安全率

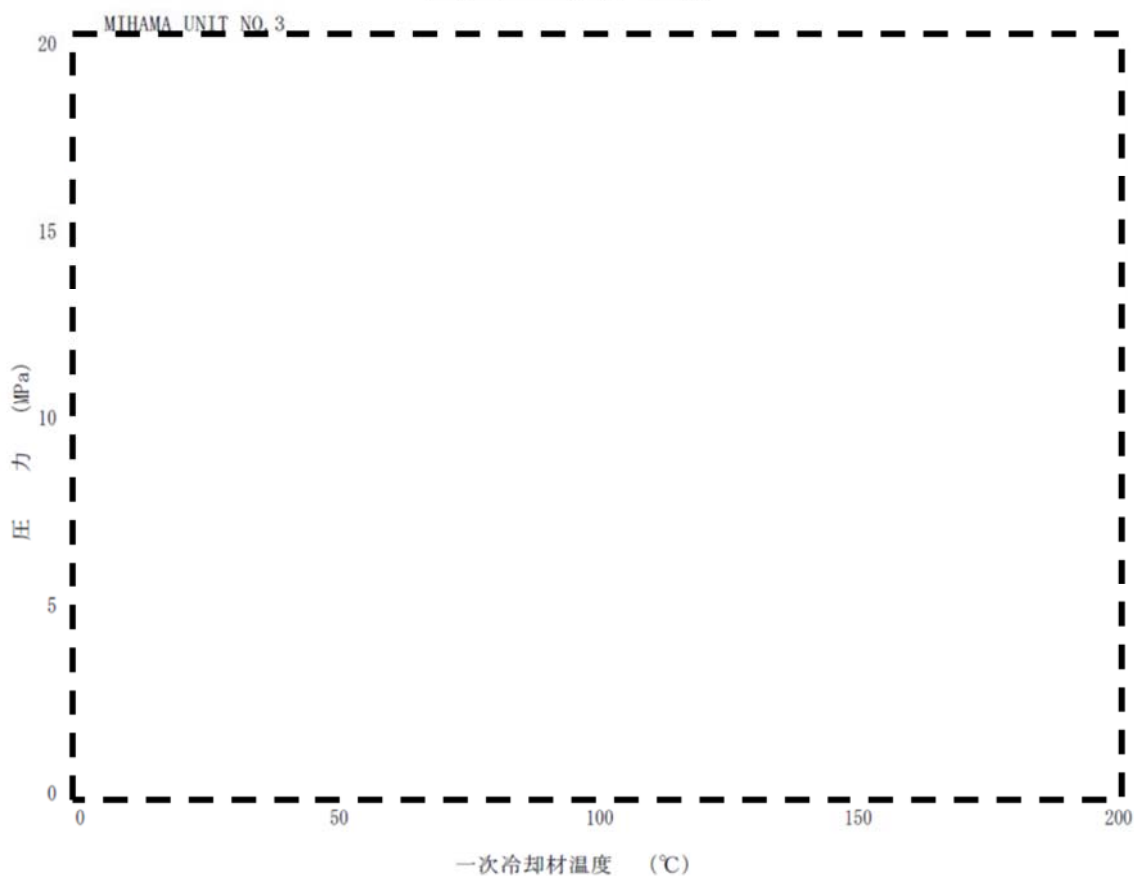
試験時の加熱制限曲線

タイトル	現在運用されている耐圧漏えい試験温度について。
説明	<p>美浜3号炉で運用している耐圧・漏えい検査時における1次冷却材の加熱制限曲線（設定用パラメータ含）を添付資料に示す。なお、至近の耐圧・漏えい検査実施実績は第24回定期検査時（2009年度、約24EFPY）であるため、当該定検時の耐圧・漏えい試験温度を決定するために評価した加熱制限曲線を示している。</p> <p>耐圧・漏えい検査時の一次冷却材圧力は、日本機械学会「発電用原子力設備規格 設計・建設規格」に基づき設定し、温度は添付資料の制限曲線から1_{-}℃以上としている。</p>

※ 運用実績のある第24回定期検査時（2009年度、約24EFPY）の加熱制限曲線（第3回監視試験結果までを考慮）を示している。美浜3号炉については、再稼動前までに第4回監視試験結果およびJEAC4201-2013を考慮した加熱制限曲線を設定することとしている。

安全率A：耐圧・漏えい試験での一次応力による
応力拡大係数に係る安全率

安全率B：耐圧・漏えい試験での二次応力による
応力拡大係数に係る安全率
