平成 31 年度原子力規制庁委託成果報告書

津波痕跡データベースの情報拡充

国立大学法人東北大学災害科学国際研究所

令和 2 年 3 月

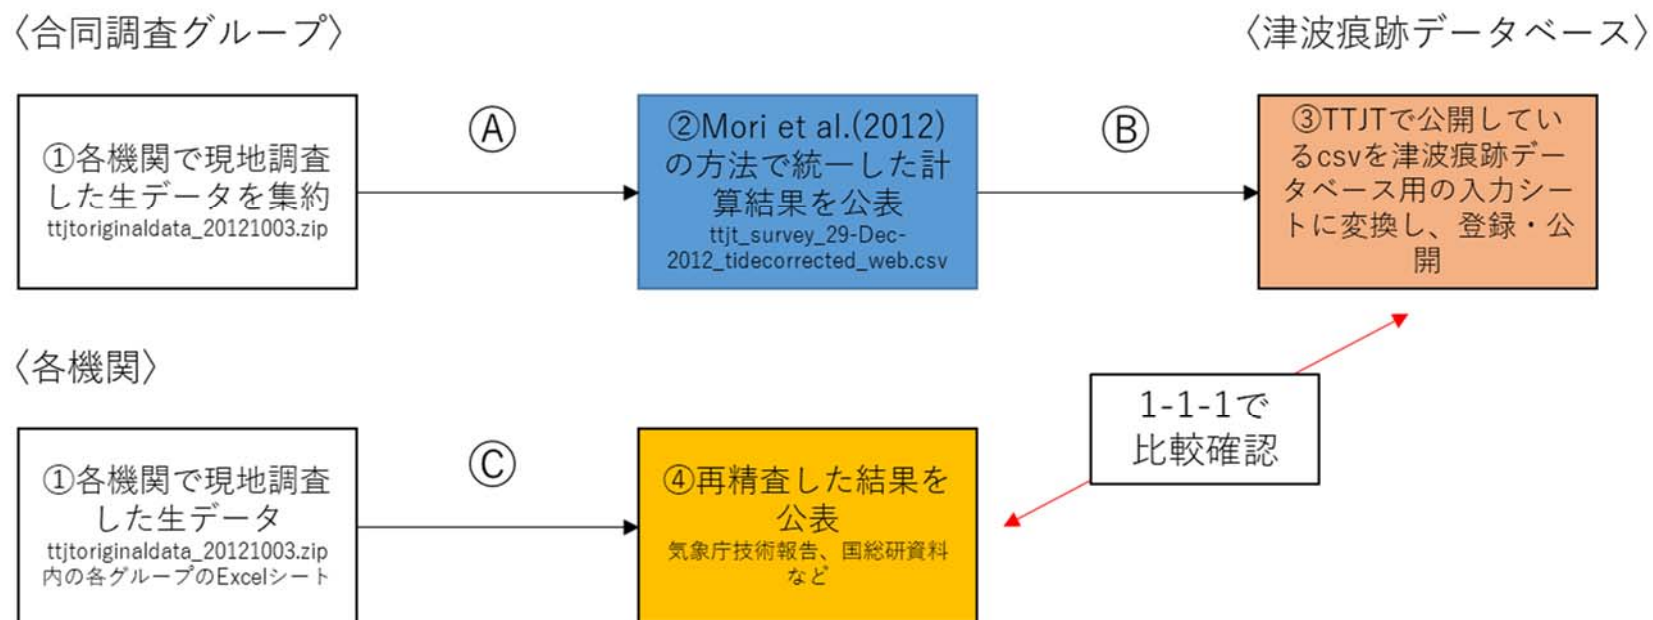
図_2 データ公表の流れ

合同調査グループのデータは各機関が測ったデータを集約し、Mori et al.(2012)³⁾による補正をして公表されており、津波痕跡データベースではその公表値をそのまま入力シートに変換し登録・公開している(図2)。(1-1-1)においてデータ数の確認を行った際、データベースに登録されているデータと報告書の津波高さの最終値が異なっていることに気づいた(図3)。国総研資料を事例にどの段階で差異が生じたのか確認を行った結果を表_6~表_9に示す。集約・公開する各段階において補正方法の違いや加筆修正などで少しずつデータに差異が生じた結果、津波痕跡データベースに登録されている合同調査グループのデータと報告書のデータの違いが生まれていることがわかった。

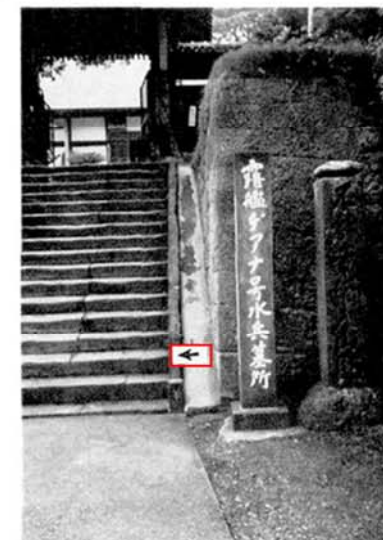
Fig. 2a. Inundation level of the 1854 Ansei tsunami at the Gyokusenji Temple in Kakisaki. Tsunami height is 6.4 m above M.S.L.

一方、数年前に筆者が調査したとき、高台にある玉泉寺で「石段の3段目まで潮が上がった」と寺の老婦人から聞いた (Fig. 2a)。付近の地盤高が 5.8 m あり、津波の高さは T.P. 上 6.4 m とみなせる。いずれも同じような値が得られ、柿崎では津波の高さが 6 m をこえたことは間違いない。

今回再確認し、位置を玉泉寺に修正。

【検討会での協議結果】
位置は特定できているが、最近再測量された結果と 2m 違うため、判定はそのままとして、再測量結果を引用するように記載する。

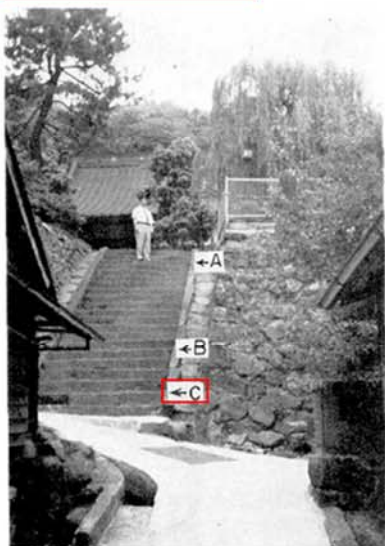
Fig. 4a. Inundation levels at the Kaizoji Temple in Kawana. A: the 1703 Genroku tsunami, B: the 1923 Kanto tsunami, C: the 1854 Ansei tsunami. The tsunami heights are 8.2m, 5.3m and 4.5 m above M.S.L.

関東地震の体験者座談会の記事によれば (伊東市総務課, 1971), 安政津波は集落奥の高台にある海蔵寺において「石段の下から3段目に潮がついた」とある。これは、T.P. 上 4.5 m の高さになる。原貞治氏 (元伊東市役所職員) によると、1703 年の元禄津波で

元々海蔵寺に登録されていたので、修正なし。

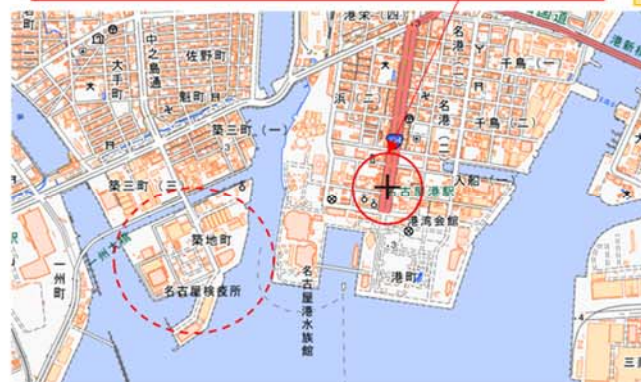
図_7 分類1に関する検討会での確認事例②

入力者は築地ではなく名古屋港駅に位置を登録していた。

痕跡信頼度はB判定。

今昔マップで1888年～1898年の地図と比較確認したところ、文献中に示されていた築地地区はなかったことがわかった。もしかすると入力者も明治時代の古地図に築地がなかったため、名古屋港駅に位置を登録していたのかもしれないが、名古屋港駅も当時はない。

文献のまま登録する意味では著者が図で示している位置に登録するが、位置に関しては今後も検討が必要であることを記載する。

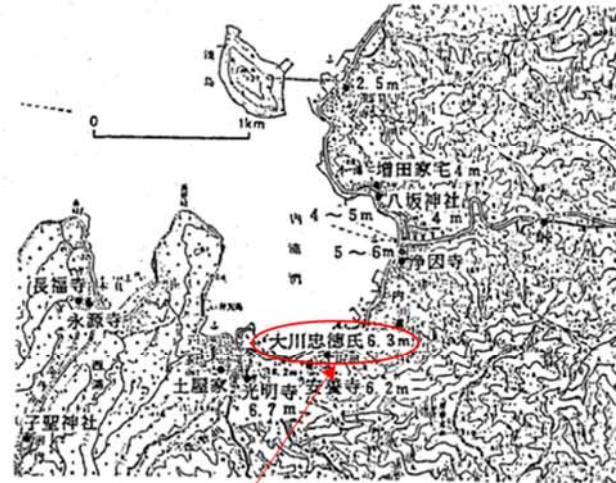
図 2 内浦地区の安政津波の津波高。

長浜は安政元年 (1854) 当時、住家 42 軒、寺 2 カ所の集落であった。集落の形は当時と今とではほとんど差がない。高さが TP 2.7 m の旧道の道路南側の家並みの 1 軒 1 軒の被害程度、津波高を克明に記した記録が表②の中に見つかっている。「大地震大津波」付書上

してみることにする。42 軒の中で一番大きなのは七左衛門の家の「水二階上二尺」という値である。戸田村等に現存する江戸時代に建てられた旧家の 2 階床面の高さを測定した例では、その高さは地上 3 m 前後である。二尺は 60 cm だから、七左衛門の家では敷地の上 3.6 m まで海水がきたことになる。この七左衛門の家の敷地がこの集落で一番低かったと仮定し、その高さが道路面の高さ 2.7 m に等しかったとすると、結局津波高は TP 6.3 m と計算される。表⑤で

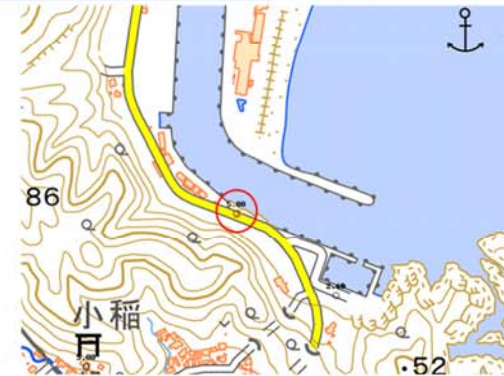
図_9 分類 2 に関する検討会での確認事例②

入力者は図の位置に登録していた。

痕跡信頼度はD判定となっている。

【検討会での協議結果】
記事は羽鳥（1977）を引用しているが、羽鳥（1977）では小祠が安政津波と関係したものかはっきりわからないとしているため、このままとした。

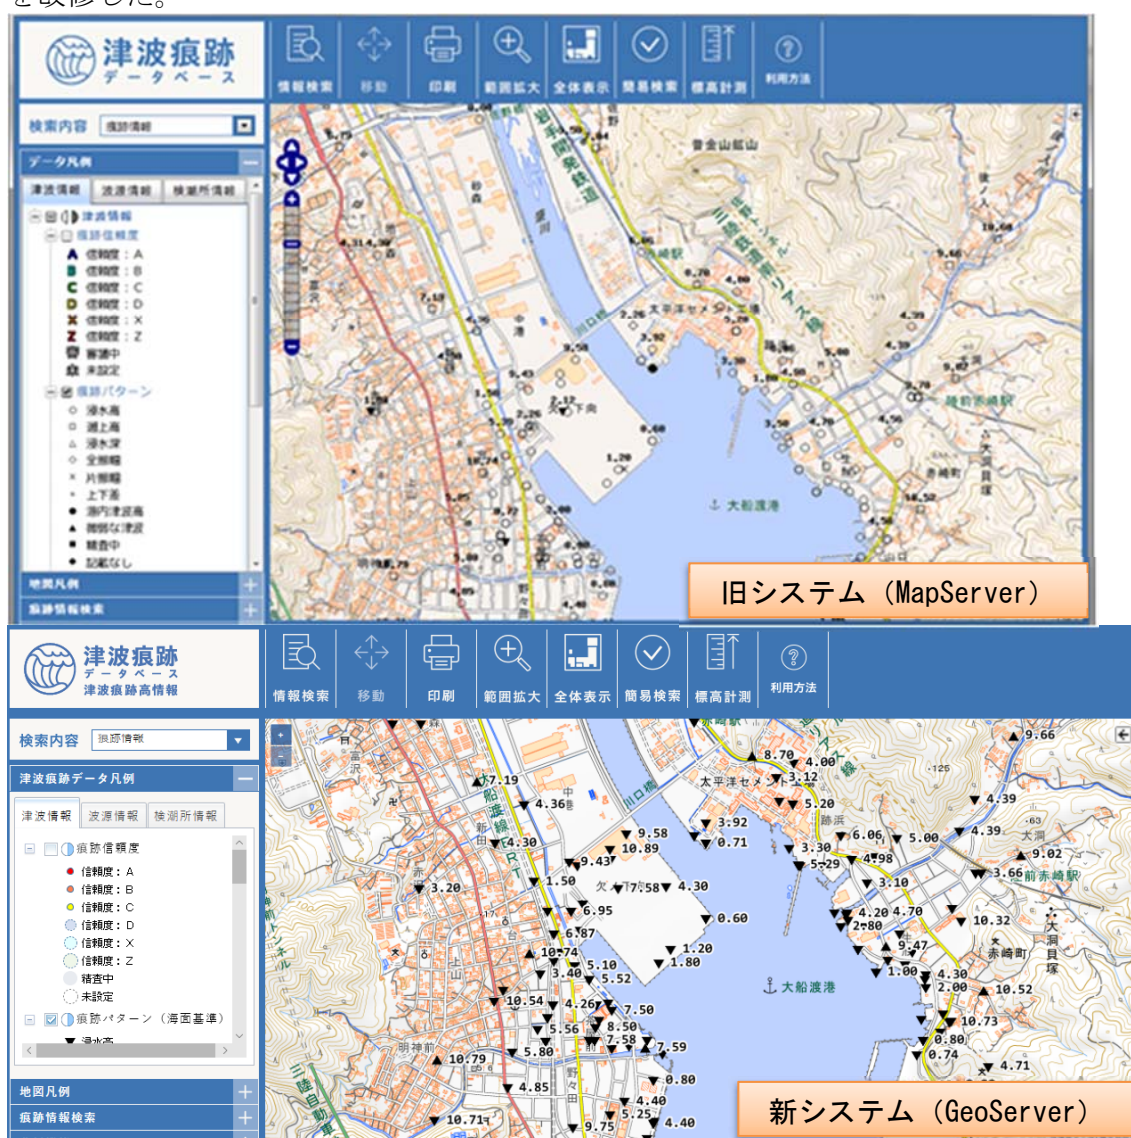
図_10 地図画面イメージ

現行 GIS エンジンの「MapServer」について、セキュリティ脆弱性に対応したオープンソースの GIS エンジンである「GeoServer」で地図機能が動作するようプログラムを改修した。

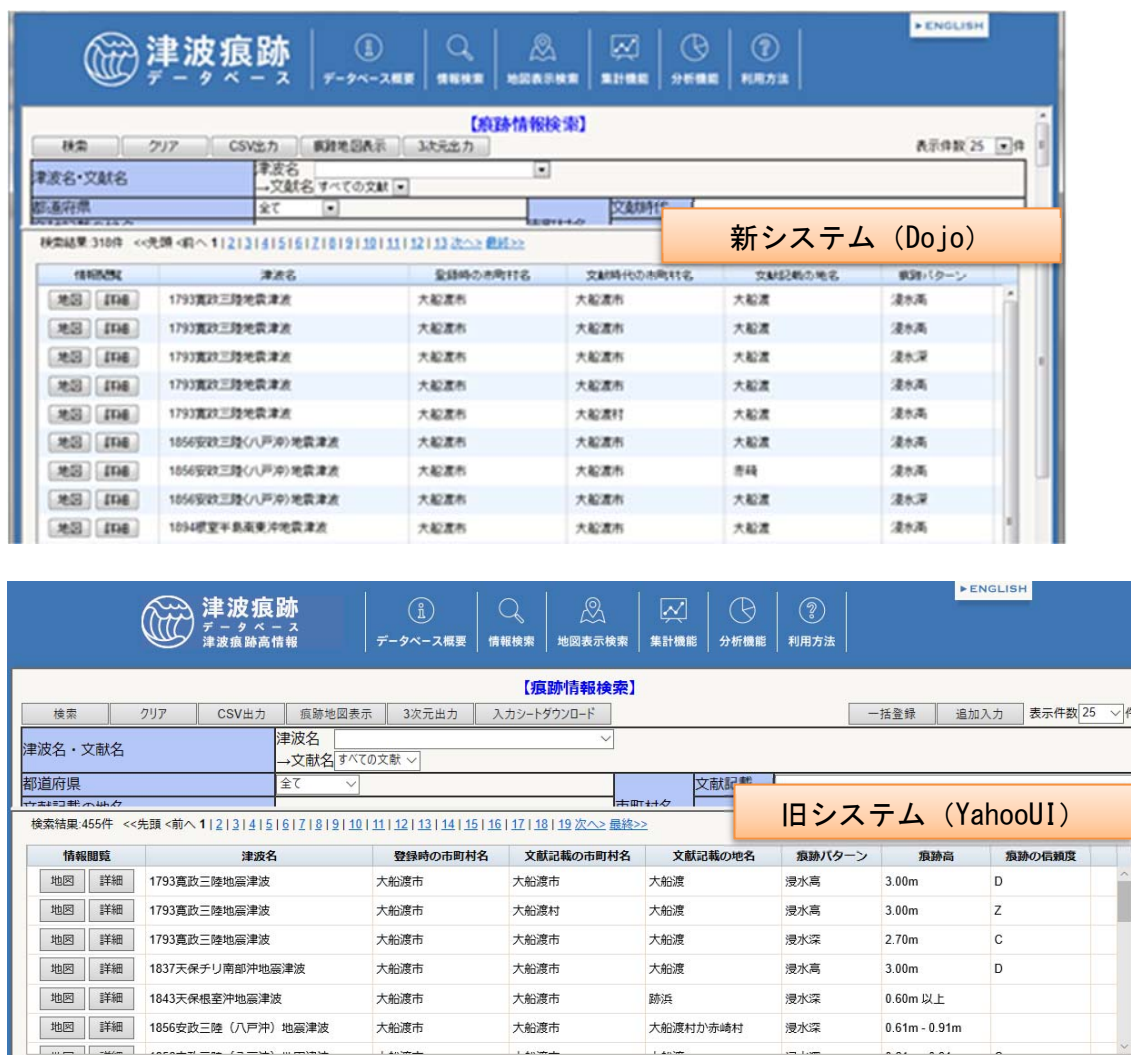
図_11 ユーザーインターフェイス変更イメージ（一覧画面）

一覧表示機能（35画面）、処理中表示（80画面）、地図操作パネルアコーディオン部分、地図レイアウト、タブ、ノード表示 等

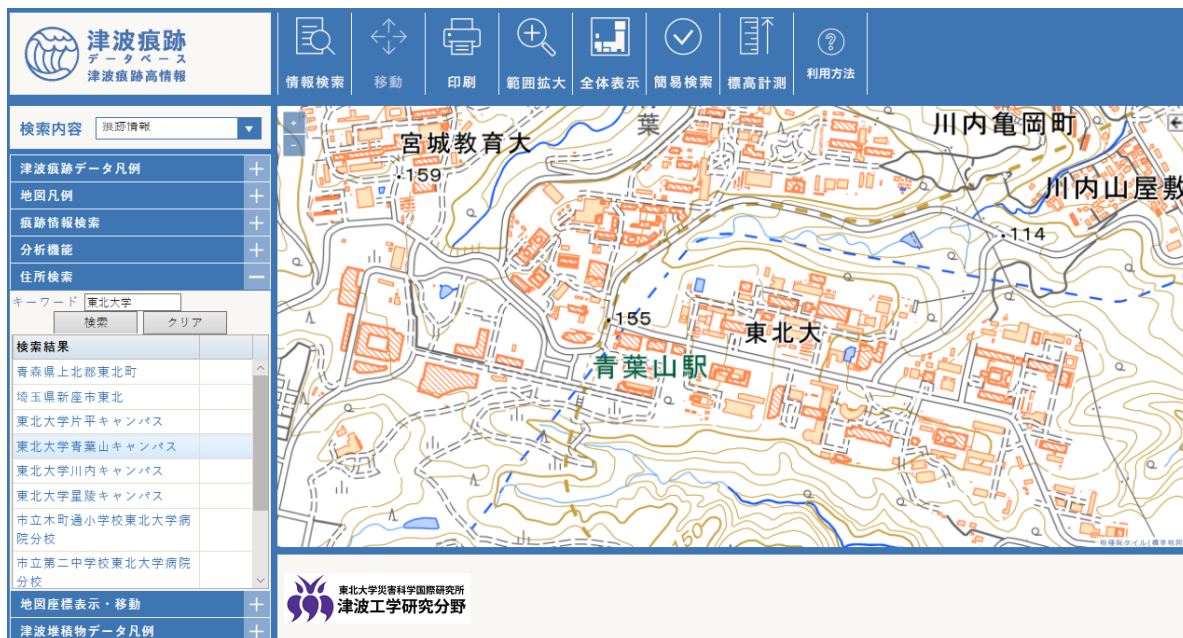
図_12 住所検索画面イメージ

現行システムの地図機能のうち、住所検索機能で利用していた地理院地図のサービス停止に伴い、独自の住所データベースを整備するとともに住所検索機能を再整備した。

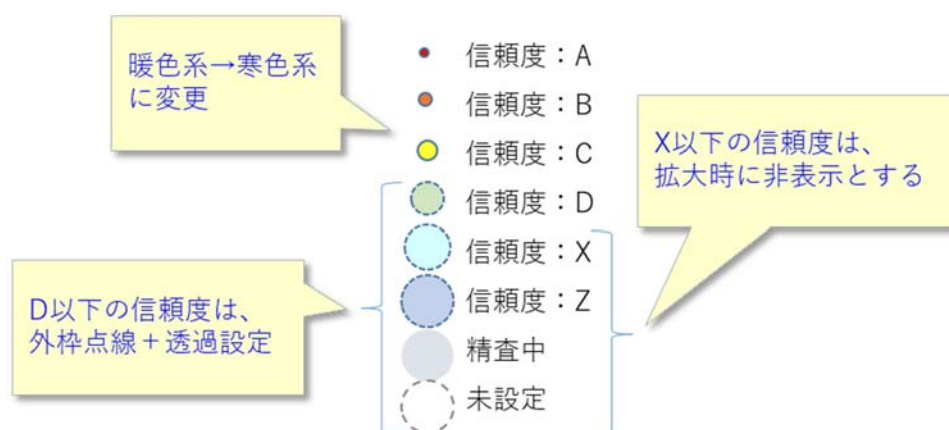
図_13 痕跡信頼度シンボル変更内容

「痕跡信頼度」のシンボルについては、堆積物情報のように信頼度に応じて円の大きさを変更するとともに、X以下の信頼度は拡大時に非表示とするようシステムを改修した。また、配色についても従来は信頼度が高い順に青などの寒色系から赤などの暖色系としていたが、逆にするなどのシンボルの設定も調整した。
