令和 2 年度原子力規制庁委託成果報告書

(実機材料等を活用した経年劣化評価・検証

(実機材料を活用した健全性評価に係る研究))

一般財団法人電力中央研究所

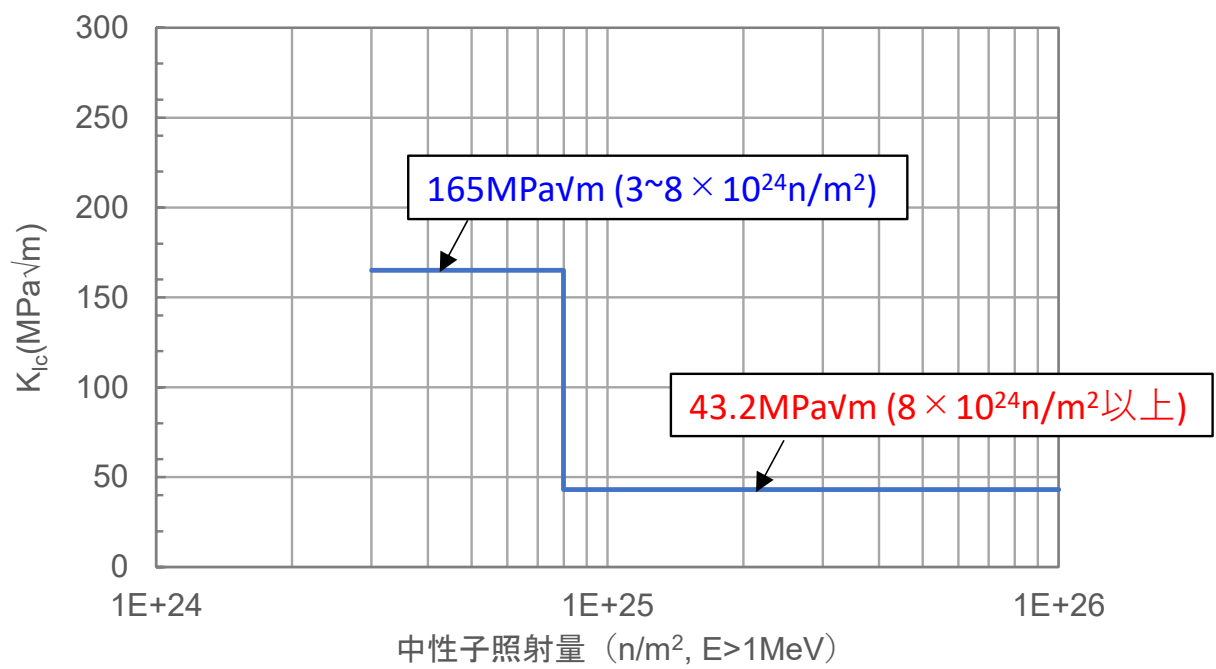
図 3.2.1(1)-1 維持規格で定められた破壊靱性値 (BWR)

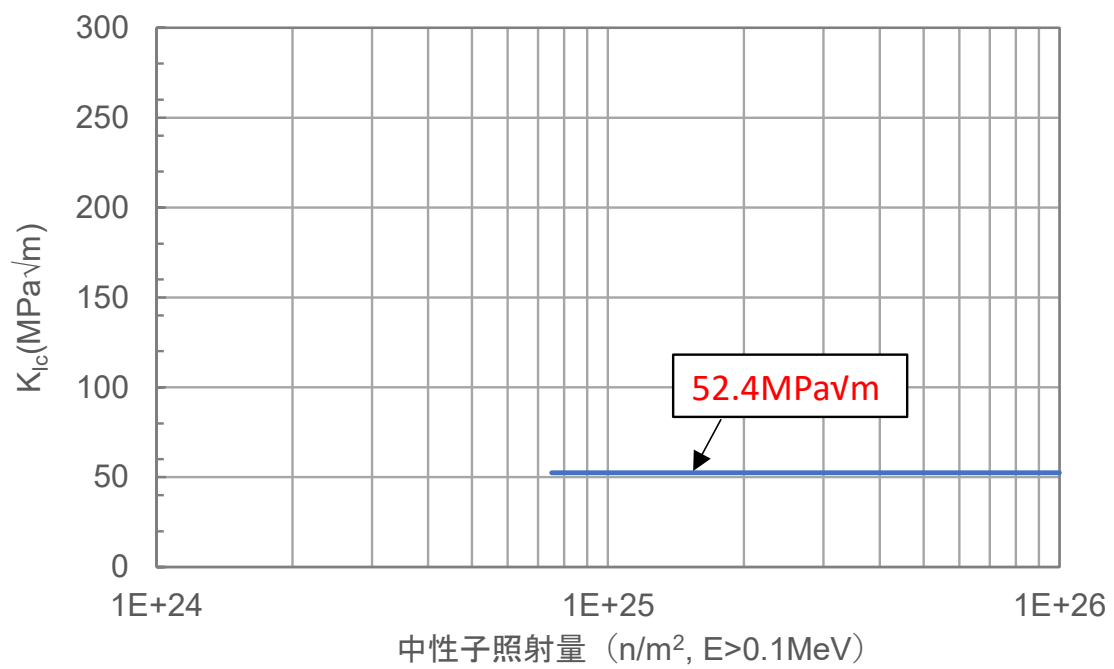
図 3. 2. 1 (1)-2 維持規格で定められた破壊靱性値 (PWR)

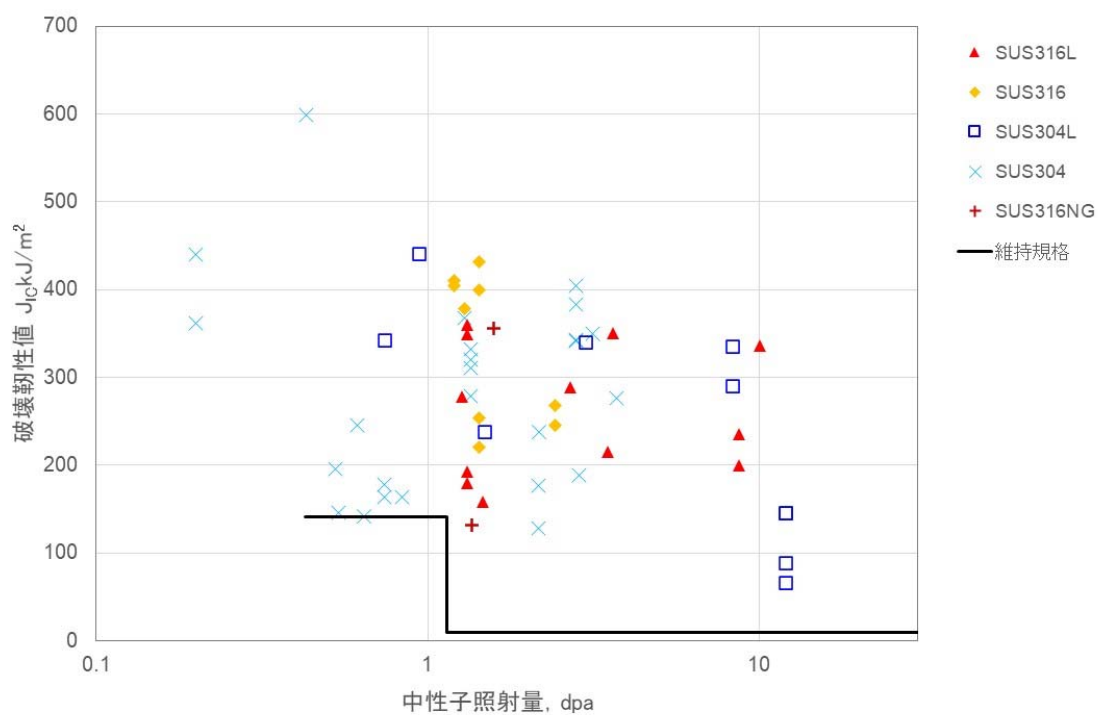
図 3.2.1(1)-11 鋼種による破壊靱性値の比較結果 (S 含有量 0.01wt%以下)

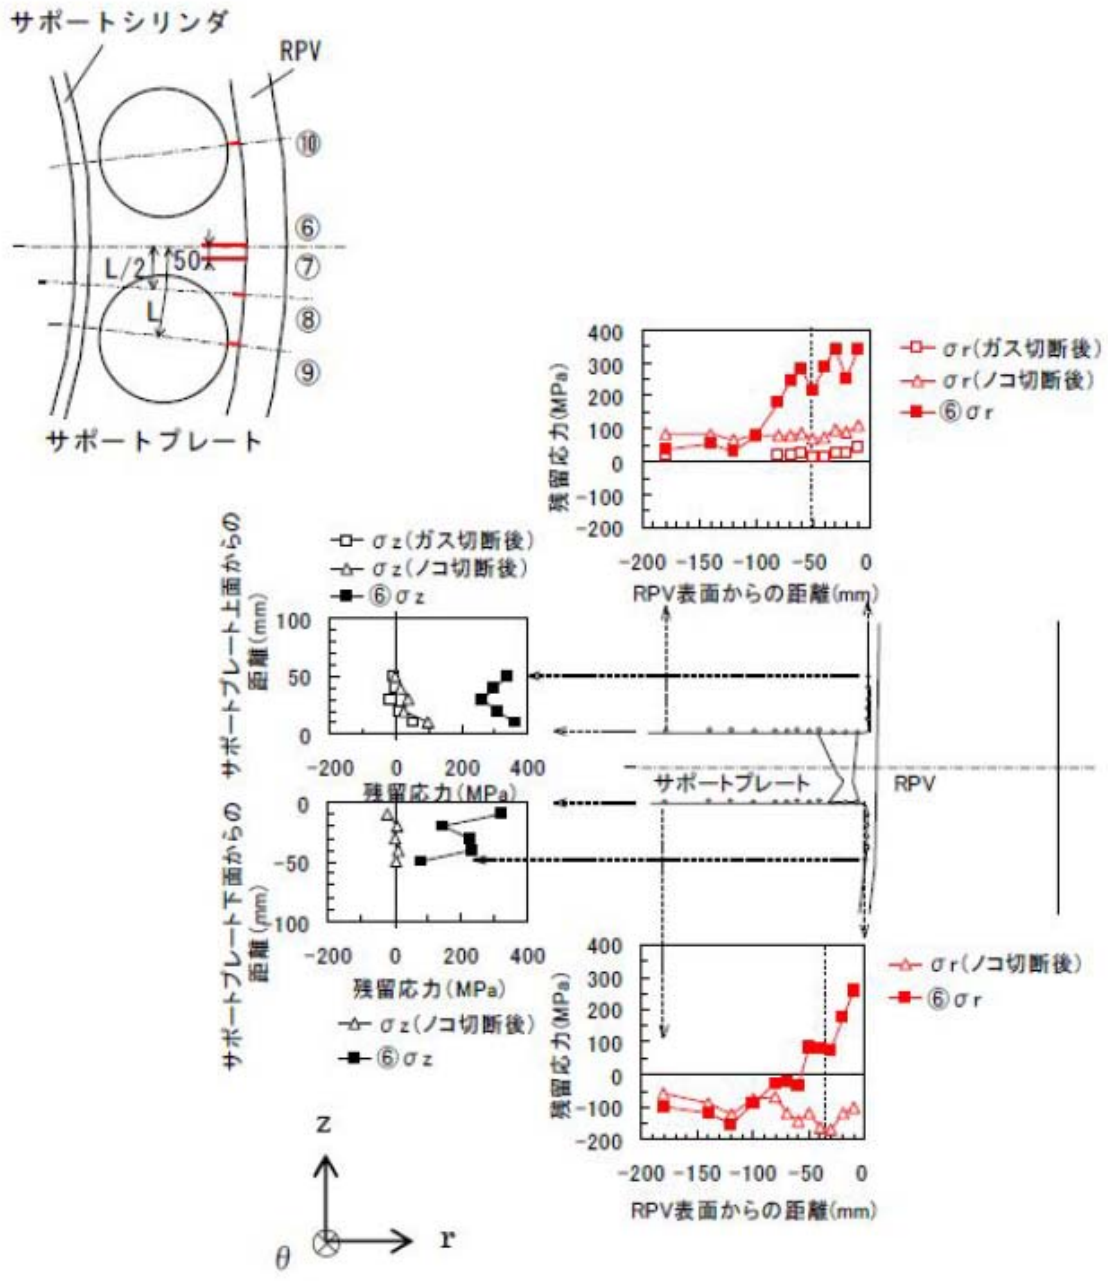
図 3.3.2(2)-7 H9 溶接部の切断過程での開放応力の変化^[3.3.2.(2)-3]
