北陸電力株式会社志賀原子力発電所の
敷地内破碎帯の評価について

平成28年4月27日

原子力規制委員会
志賀原子力発電所敷地内破碎帯の
調査に関する有識者会合

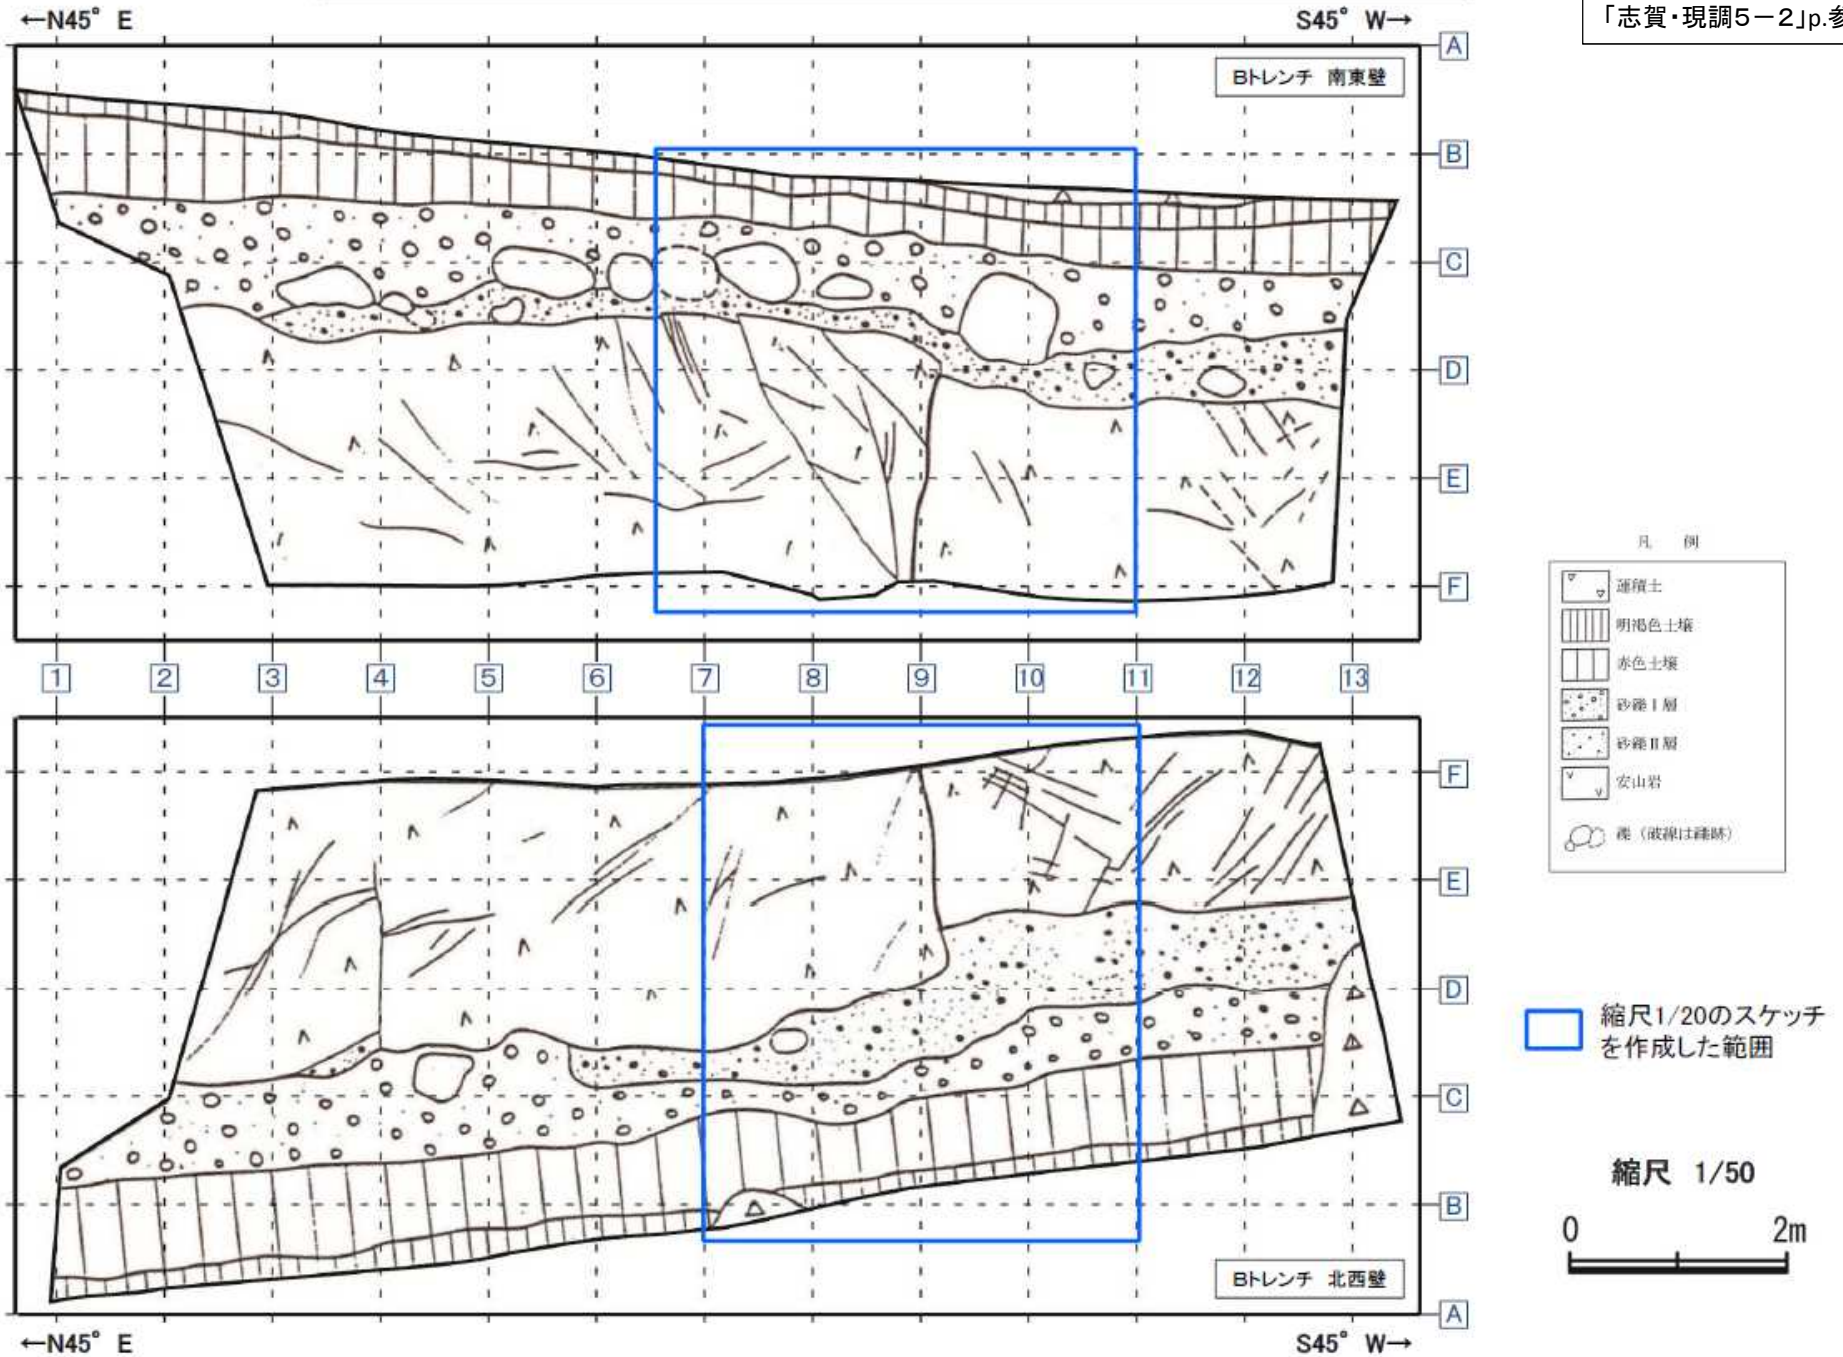
図13 旧Bトレンチ全体のスケッチ

明褐色土壌 (軽植土)
色調 7.5YR5/6. 無構造

① 厚さ2～8cm, 白色軟質物質が砂礫1層・II層中に局部的に分布する。

② シームS-1
幅フィルム状～1cmの褐色～暗黄灰色粘土走向傾斜 N32°W/88°SW。比較的明瞭な面が連続しないは一割断続する。面の表面には縞肌が見られ一部に縦ずれ性条線が刻されている。
砂礫II層と岩盤の境界付近では粘土は不明瞭となり縞肌は断続的となる。
岩盤上表面の見掛け上の段差は20cm。

旧A・Bトレンチについては、いずれの壁面の観察結果においてもS-1に沿い岩盤上面に、北東側が20～35cm程度高くなる段差が認められた。この段差の両側では、連続的に分布する一連の堆積物の基底面（岩盤上面との不整合面）に、北東側が1m程度高くなる高度差がある【図12、図13】。また岩盤の上には、不整合で下位から順に砂

S-1 に沿って岩盤上面に段差が認められ、段差を介し北東側が南西側に対し見かけ 20～35cm 程度高い。さらにトレンチ全体を見ると、S-1 の北東側の一部を除くと岩盤上面は起伏の少ないほぼ平坦な形状をしており、S-1 を境にして北東側が 1 m 程度高くなる高度差が認められる【図 1 2、図 1 3】。岩盤上面は、岩盤を覆う MIS5e の海成堆積物と考えられる砂礫Ⅱ層との不整合面であり、旧 A・B トレンチのある中位段丘 I 面が形成された時代の波食面を示している。S-1 に沿ってこの波食面に系統的な高度差が認められることは、岩盤上面がほぼ平坦に削剥された後に、S-1 のずれによって段差が生じたことを示唆する。スケッチの記事にある「面の表面には鏡肌が認められ一部に縦ずれ性条線が刻されている」との記載も、S-1 のずれが縦ずれであることを示唆する。

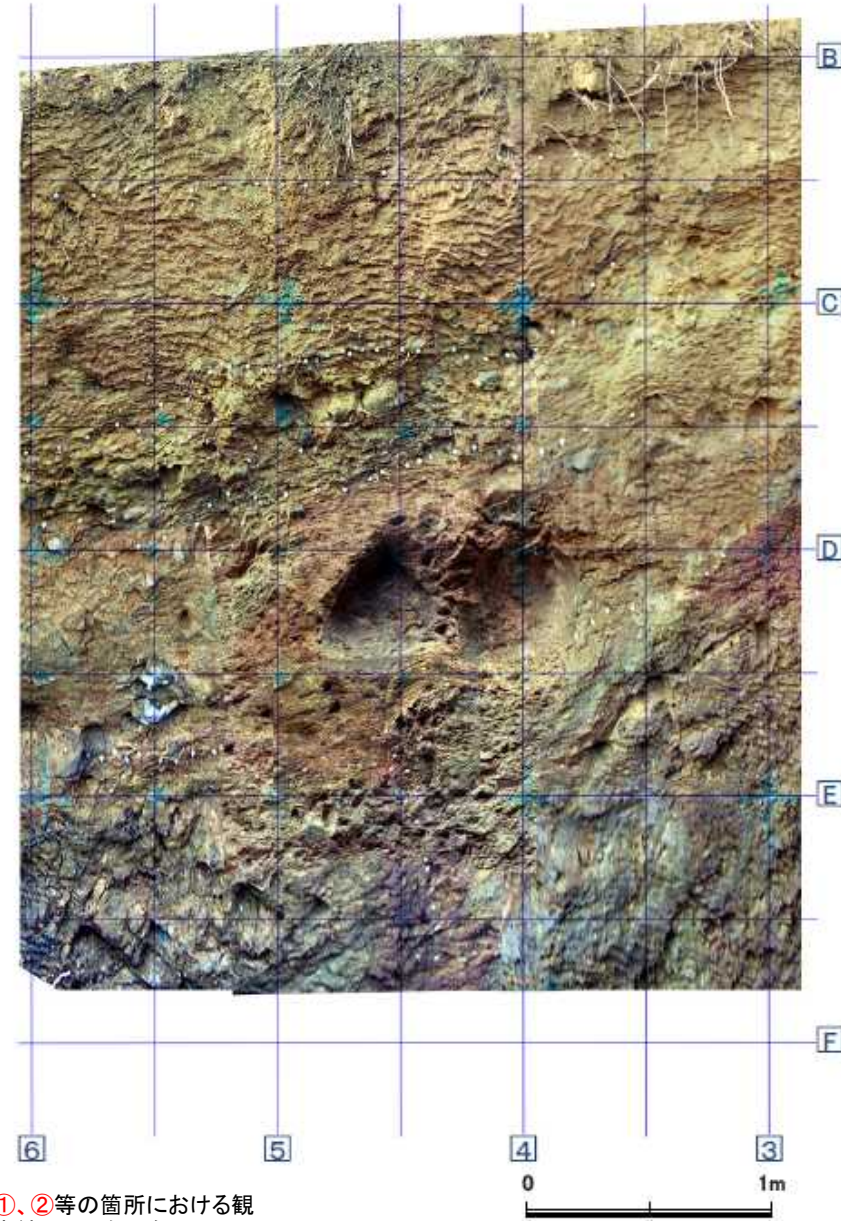
⑥砂礫Ⅱ層では段差部の凸部直上に巨礫が分布し、これに段差部が断層変位とした場合に想定される凹地側への倒れ込みや回転は認められない。

⑤段差部や段差部直上の砂礫Ⅱ層では、S-1の延長位置や周辺に断層変位を示唆するようなせん断面や地層の擾乱は認められない。

観察結果
岩盤部	①S-1は岩盤中で幅フィルム状～1cmの褐灰色～暗黄灰色粘土。S-1に沿う岩盤に破碎はない。 ②S-1に沿って凝灰質な細粒部が分布する。
段差部	③段差部において、S-1上方延長位置の岩盤(凝灰質な細粒部)と砂礫Ⅱ層の境界に沿って粘土(断層ガウジ)は分布しない。また、同境界はS-1延長位置より海側に張り出し、湾曲した形状を示す。 ④段差部直下の岩盤中ではS-1は不明瞭となる。
堆積物	⑤段差部や段差部直上の砂礫Ⅱ層では、S-1の延長位置や周辺に断層変位を示唆するようなせん断面や地層の擾乱は認められない。 ⑥砂礫Ⅱ層では段差部の凸部直上に巨礫が分布し、これに段差部が断層変位とした場合に想定される凹地側への倒れ込みや回転は認められない。 ※拡大写真において、段差部と上記巨礫間に、矩形を呈する様に映る礫については、調査録での削り痕(礫芯部を確認)によるものである。

岩盤部では、S-1 は厚さフィルム状～1cm の褐灰色～暗黄灰色を呈する粘土であり、S-1 に沿う岩盤に破砕はない。段差部直下の岩盤中では S-1 は不明瞭になる。砂礫Ⅱ層では段差部の凸部直上に巨礫が分布し、これに段差部が断層変位した場合に想定される凹地側への倒れ込みや回転は認められない。段差部とこの巨礫間に、矩形を呈する様に映る礫については、調査鎌での削り痕によるものである。

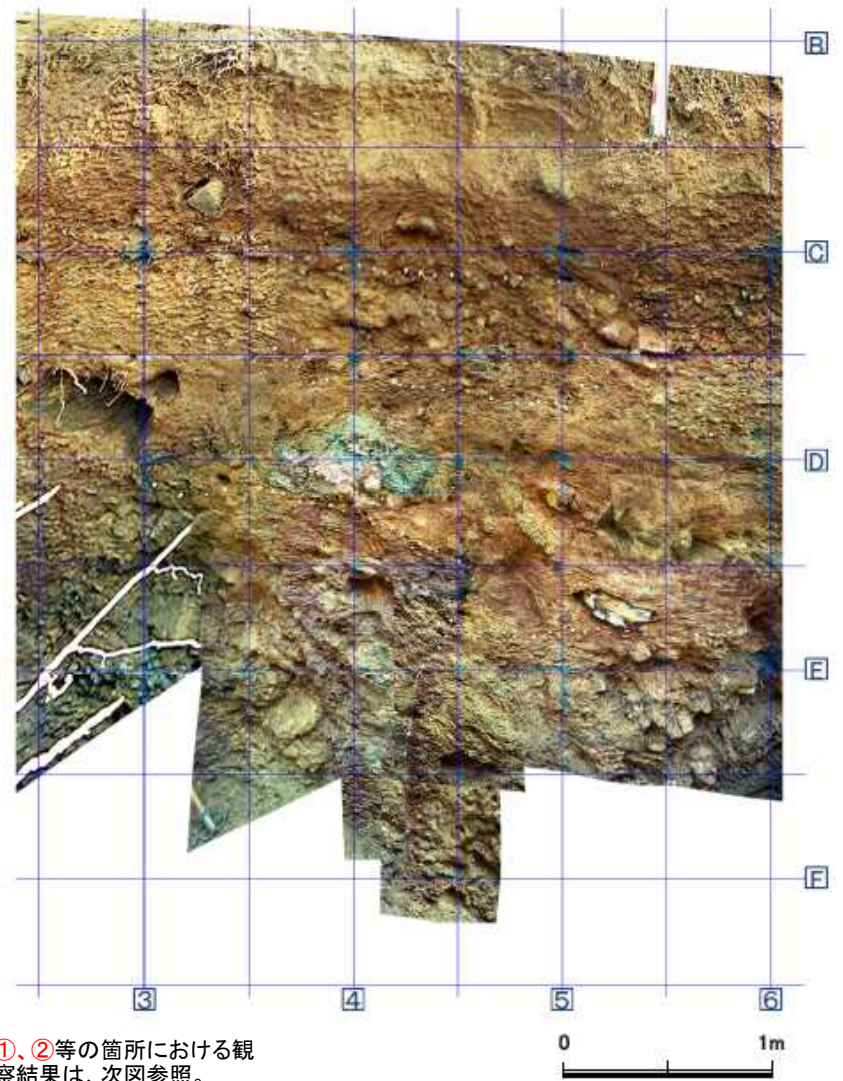
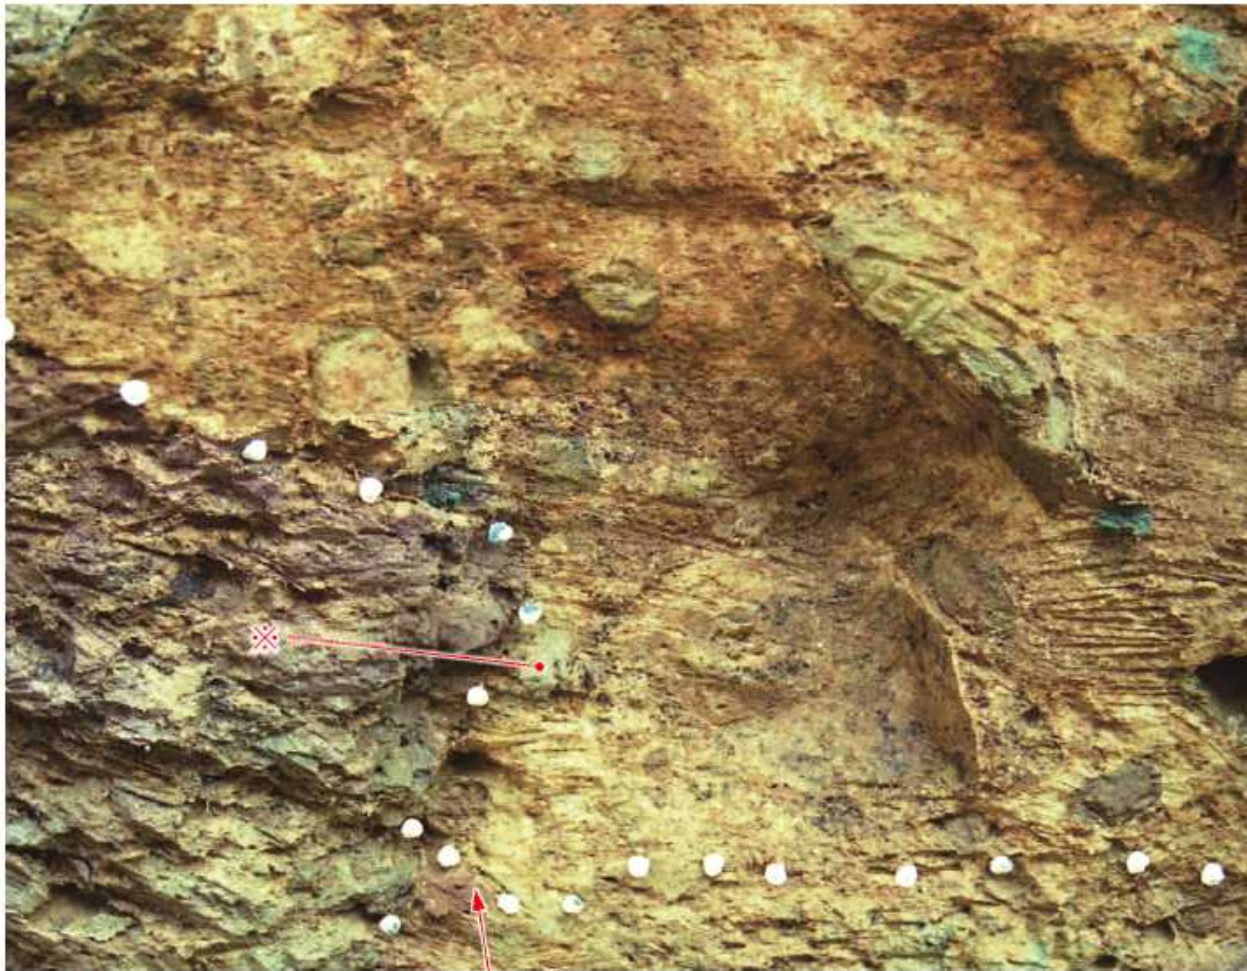
図16 北陸電力による旧Aトレンチ南東壁の観察結果

⑤段差部や段差部直上の砂礫Ⅱ層では、S-1の延長位置や周辺に断層変位を示唆するようなせん断面や地層の擾乱は認められない。

観察結果
岩盤部	①S-1は岩盤中で幅フィルム状～1cmの明黄色～赤灰色粘土。S-1に沿う岩盤に破碎はない。 ②S-1に沿って下盤側に凝灰質な細粒部*1が分布する。
段差部	③段差部において、S-1上方延長位置の岩盤と砂礫Ⅱ層の境界に沿って粘土(断層ガウジ)は分布しない*2。 ④段差部の基部(段差壁面の最下点)の位置は、S-1より海側に位置し、その下方延長にもシームや割れ目は存在しない。
堆積物	⑤段差部や段差部直上の砂礫Ⅱ層では、S-1の延長位置や周辺に断層変位を示唆するようなせん断面や地層の擾乱は認められない。 ⑥砂礫Ⅱ層では、段差を埋積する際に形成された礫や砂の配列からなる堆積構造が認められ、S-1の延長位置で、この堆積構造に変位や擾乱は認められない。 ※段差部に近接して位置する径約5cmの礫(長軸方向が高角度で傾斜)については、同礫周辺の堆積物に擾乱(引きずりの構造)や再配列を示唆する傾向(段差に沿って複数の礫が配列する)は認められない。なお、このような礫は、防潮堤基礎部で侵食により形成された凹部を埋める堆積物中においても確認される(別添資料集1(5)参照)。

する粘土であり、S-1 に沿う岩盤に破碎はない。段差部の基部の位置は、S-1 より海側に位置し、その下方延長にもシームや割れ目は存在しない。砂礫Ⅱ層では、段差を埋積する際に形成された礫や砂の配列からなる堆積構造が認められ、S-1 の延長位置で、この堆積構造に変位や擾乱は認められない。段差部に近接して位置する径約5 cm の礫については、同礫周辺の堆積物に擾乱や再配列を示唆する傾向は認められない。

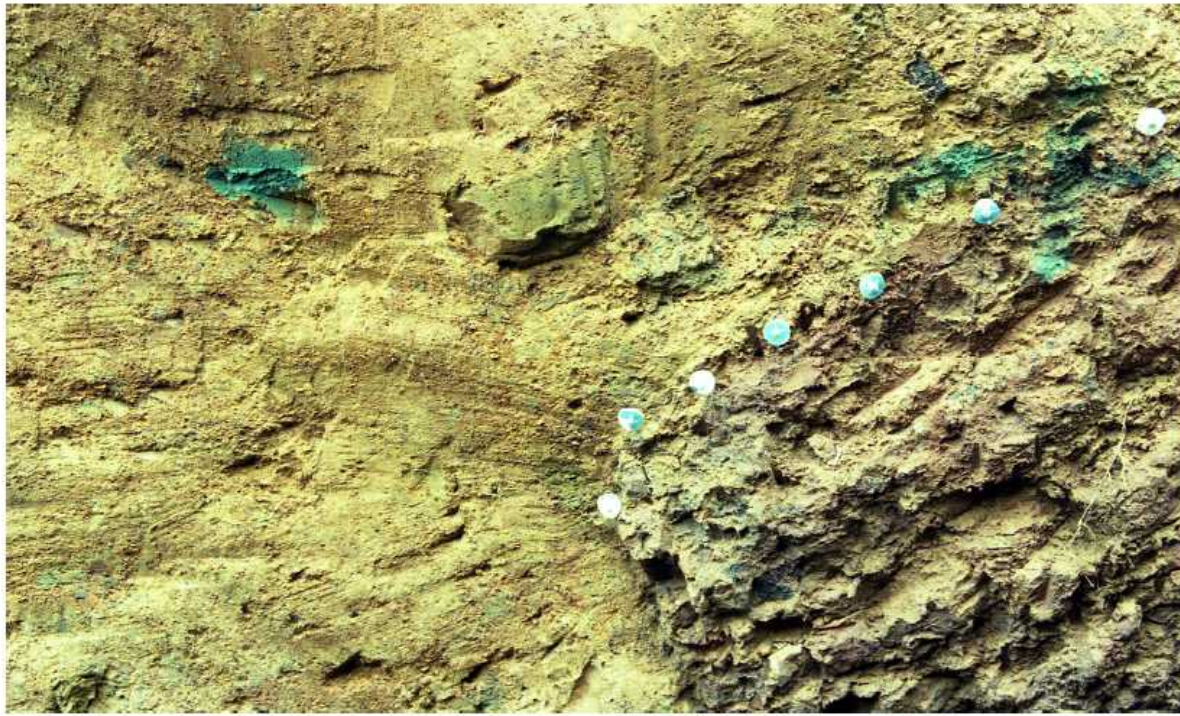
図20 北陸電力による旧Bトレンチ北西壁の観察結果(拡大)

観察結果	
岩盤部	①S-1は岩盤中で幅フィルム状~1cmの淡褐色~赤灰色粘土。S-1に沿う岩盤に破碎はない。 ②S-1に沿って凝灰質な細粒部が分布する。
段差部	③段差部において、S-1上方延長位置の岩盤(凝灰質な細粒部)と砂礫Ⅱ層の境界に沿って粘土(断層ガウジ)は分布しない。
堆積物	④段差部や段差部直上の砂礫Ⅱ層では、S-1の延長位置や周辺に断層変位を示唆するようなせん断面や地層の擾乱は認められない。 ※段差部付近の砂礫Ⅱ層上面に認められる地層の曲りを想定させるような形状については、同様の形状が他の3壁面には認められないこと及び上述④のとおり、砂礫Ⅱ層中には断層変位を示唆するようなせん断面や地層の擾乱は認められないことから、岩盤上面の段差形状を反映した堆積構造と考えられる。

岩盤部では、S-1 は厚さフィルム状～1cm の淡褐色～赤灰色を呈する粘土であり、S-1 に沿う岩盤に破碎はない。段差部付近の砂礫Ⅱ層上面に認められる地層の曲りを想定させるような形状については、同様の形状が他の3壁面には認められないこと及び砂礫Ⅱ層中には断層変位を示唆するようなせん断面や地層の擾乱は認められないことから、岩盤上面の段差形状を反映した堆積構造と考えられる。また、段差部の上方延長に認められる黒っぽいゾーンは、詳細観察のため複数回にわたり調査鎌による削り込みの結果形成された壁面の凹凸を反映したものである。

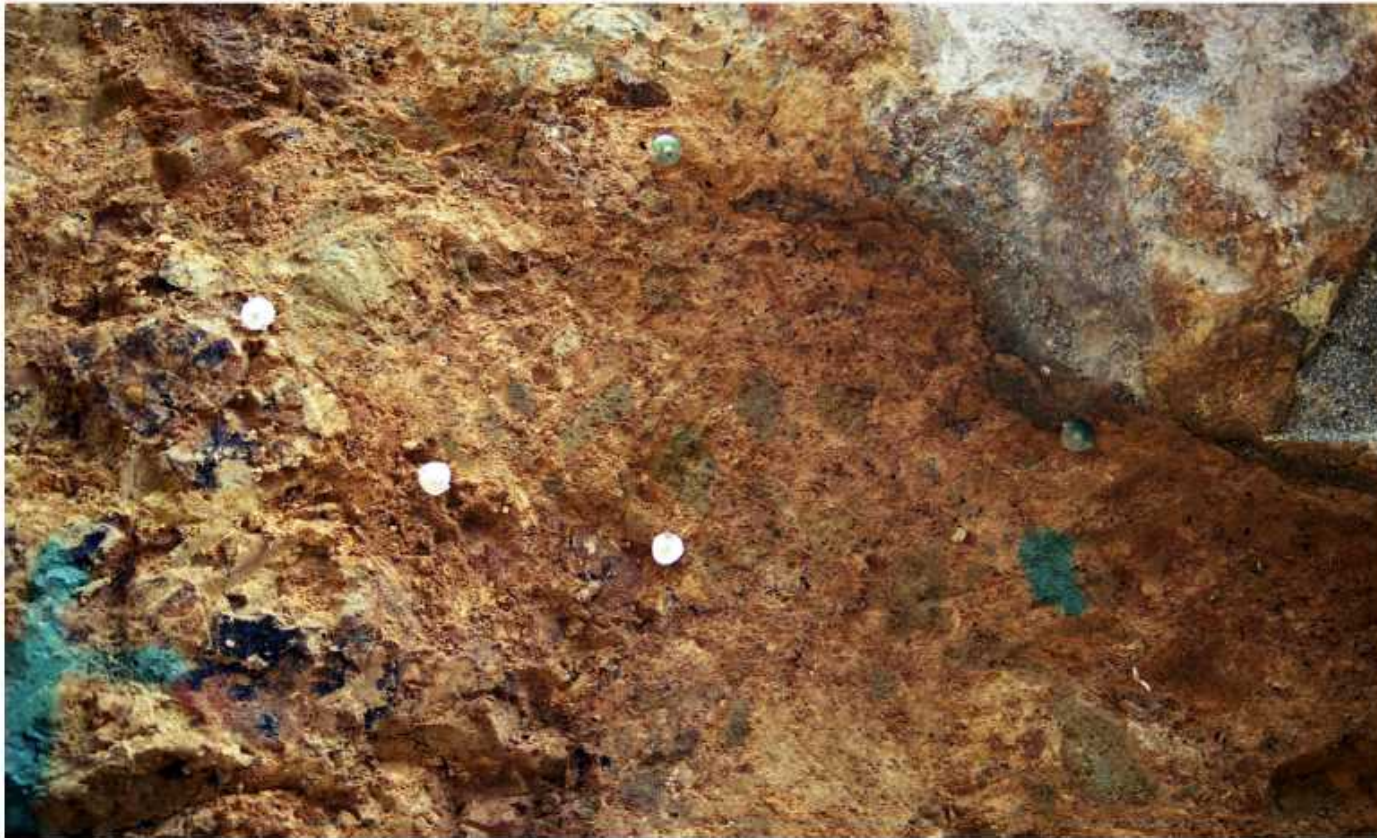
図21 北陸電力による旧Bトレンチ南東壁の観察結果

シームS-1
幅フィルム状 ~ 0.5cmの赤灰色粘土。走向傾斜 N45° W/78° NE。比較的明瞭な面が連続ないし一部断続する。面の表面には鏡眼が認められ一部に縦ずれ性条線が刻されている。砂礫Ⅱ層と岩盤の境界付近では粘土は不明瞭となる。岩盤上表面の見掛け上の段差は 20cm

④段差部や段差部直上の砂礫Ⅱ層では、S-1の延長位置や周辺に断層変位を示唆するようなせん断面や地層の擾乱は認められない。

観察結果
岩盤部	①S-1は岩盤中で幅フィルム状～0.5cmの赤灰色粘土。S-1に沿う岩盤に破碎はない。 ②S-1に沿って凝灰質な細粒部が分布する。
段差部	③段差部において、S-1上方延長位置の岩盤(凝灰質な細粒部)と砂礫Ⅱ層の境界に沿って粘土(断層ガウジ)は分布せず、同境界はS-1延長位置より山側に弧状に入り込む形状を示す。 ※段差部の山側約2mの2箇所、西側傾斜の節理に沿った岩盤上面に小さな段差が認められるが、砂礫Ⅱ層に埋積されており、また、山側の節理は岩盤下方まで連続しない。なお、このような岩盤上面の段差は、岩盤が露出する海岸部の随所で見られる事象である(別添資料集1(6)参照)。
堆積物	④段差部や段差部直上の砂礫Ⅱ層では、S-1の延長位置や周辺に断層変位を示唆するようなせん断面や地層の擾乱は認められない。

岩盤部では、S-1 は厚さフィルム状～0.5cm の赤灰色を呈する粘土であり、S-1 に沿う岩盤に破碎はない。段差部の山側約2 m の2箇所、西側傾斜の節理に沿った岩盤上面に小さな段差が認められるが、砂礫Ⅱ層に埋積されており、また、山側の節理は岩盤下方まで連続しない。なお、このような岩盤上面の段差は、岩盤が露出する海岸部の随所で見られる事象である【図 23】。

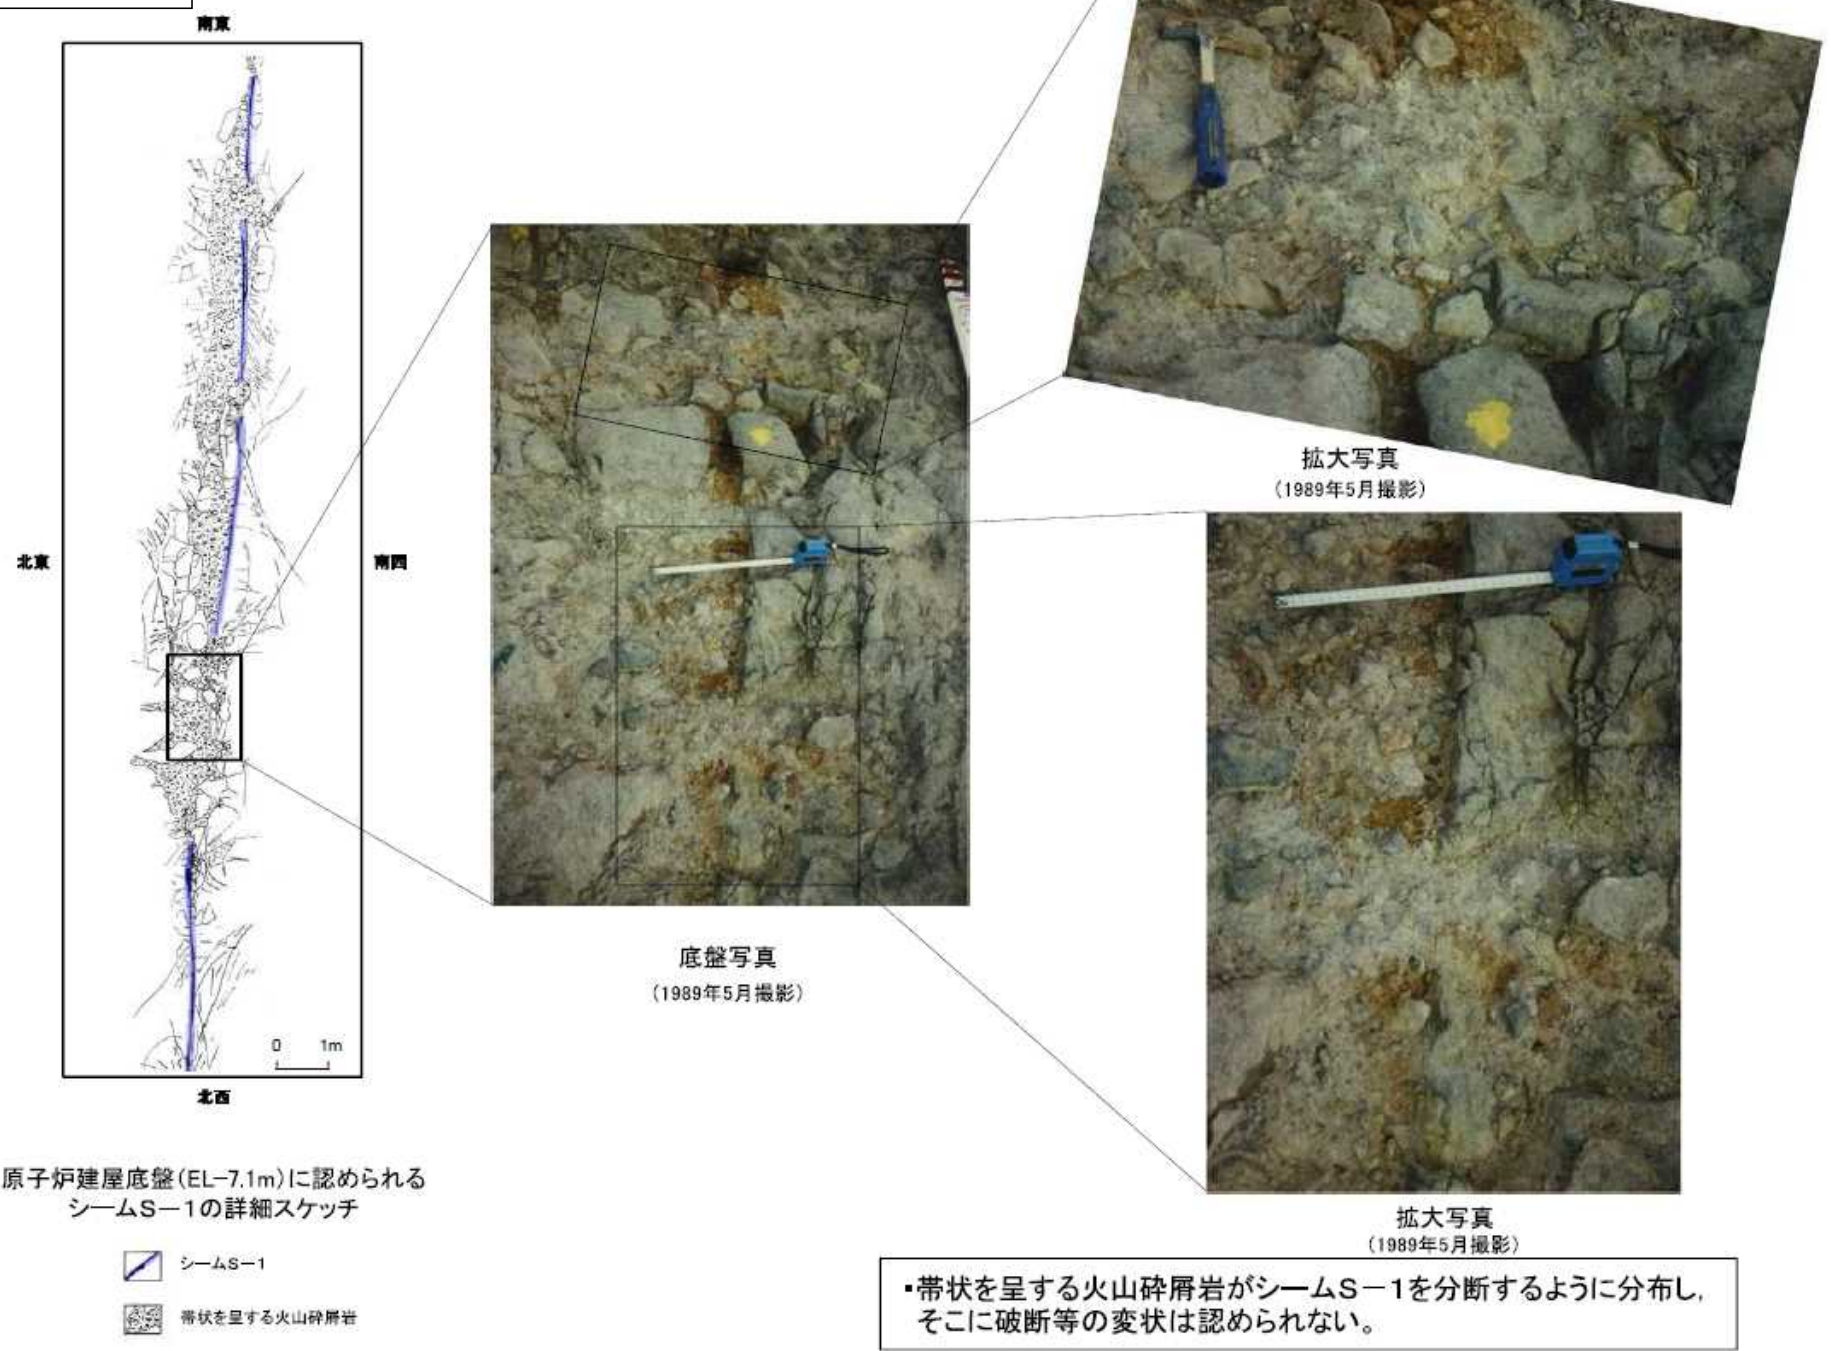
図27 1号炉原子炉建屋底盤(EL-7.1m)で確認されたS-1 写真①

・帯状を呈する火山碎屑岩がシームS-1を分断するように分布し、そこに破断等の変状は認められない。

断するように分布しており、そこに破断等の変状は認められていなかった【図26、図27、図28】。

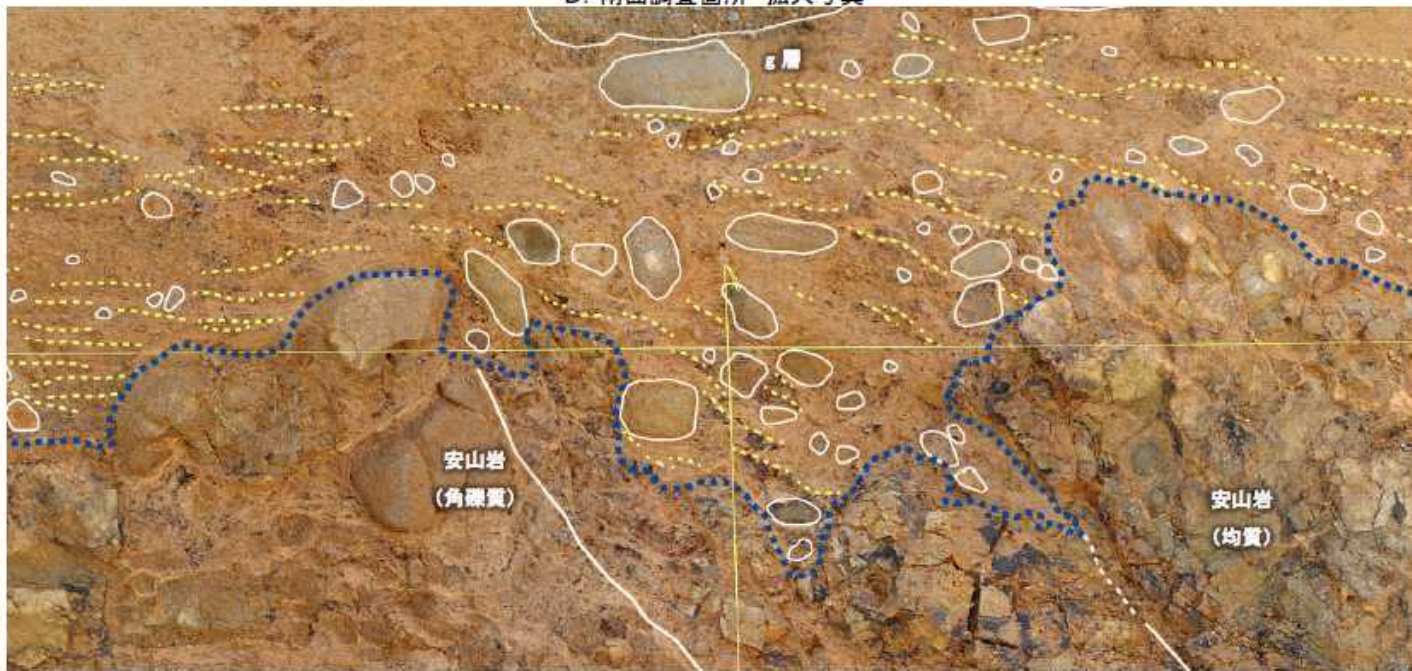
D. 南面調査箇所 拡大写真

- ・シームS-2・S-6付近の岩盤上面の凹部には、g層が入り込むように堆積している。
- ・凹部を挟んで両側の岩盤は、ほぼ同じ高さである。
- ・シームS-2・S-6及び割れ目(北面東側に連続するもの)直上のg層中には、せん断面は認められない(次頁拡大写真参照)。
- ・上方のg層中に認められる堆積構造(図中黄点線)は、岩盤上面とほぼ平行ないし西側の岩盤面に対してアバットする分布が認められ、堆積構造の乱れは認められない。

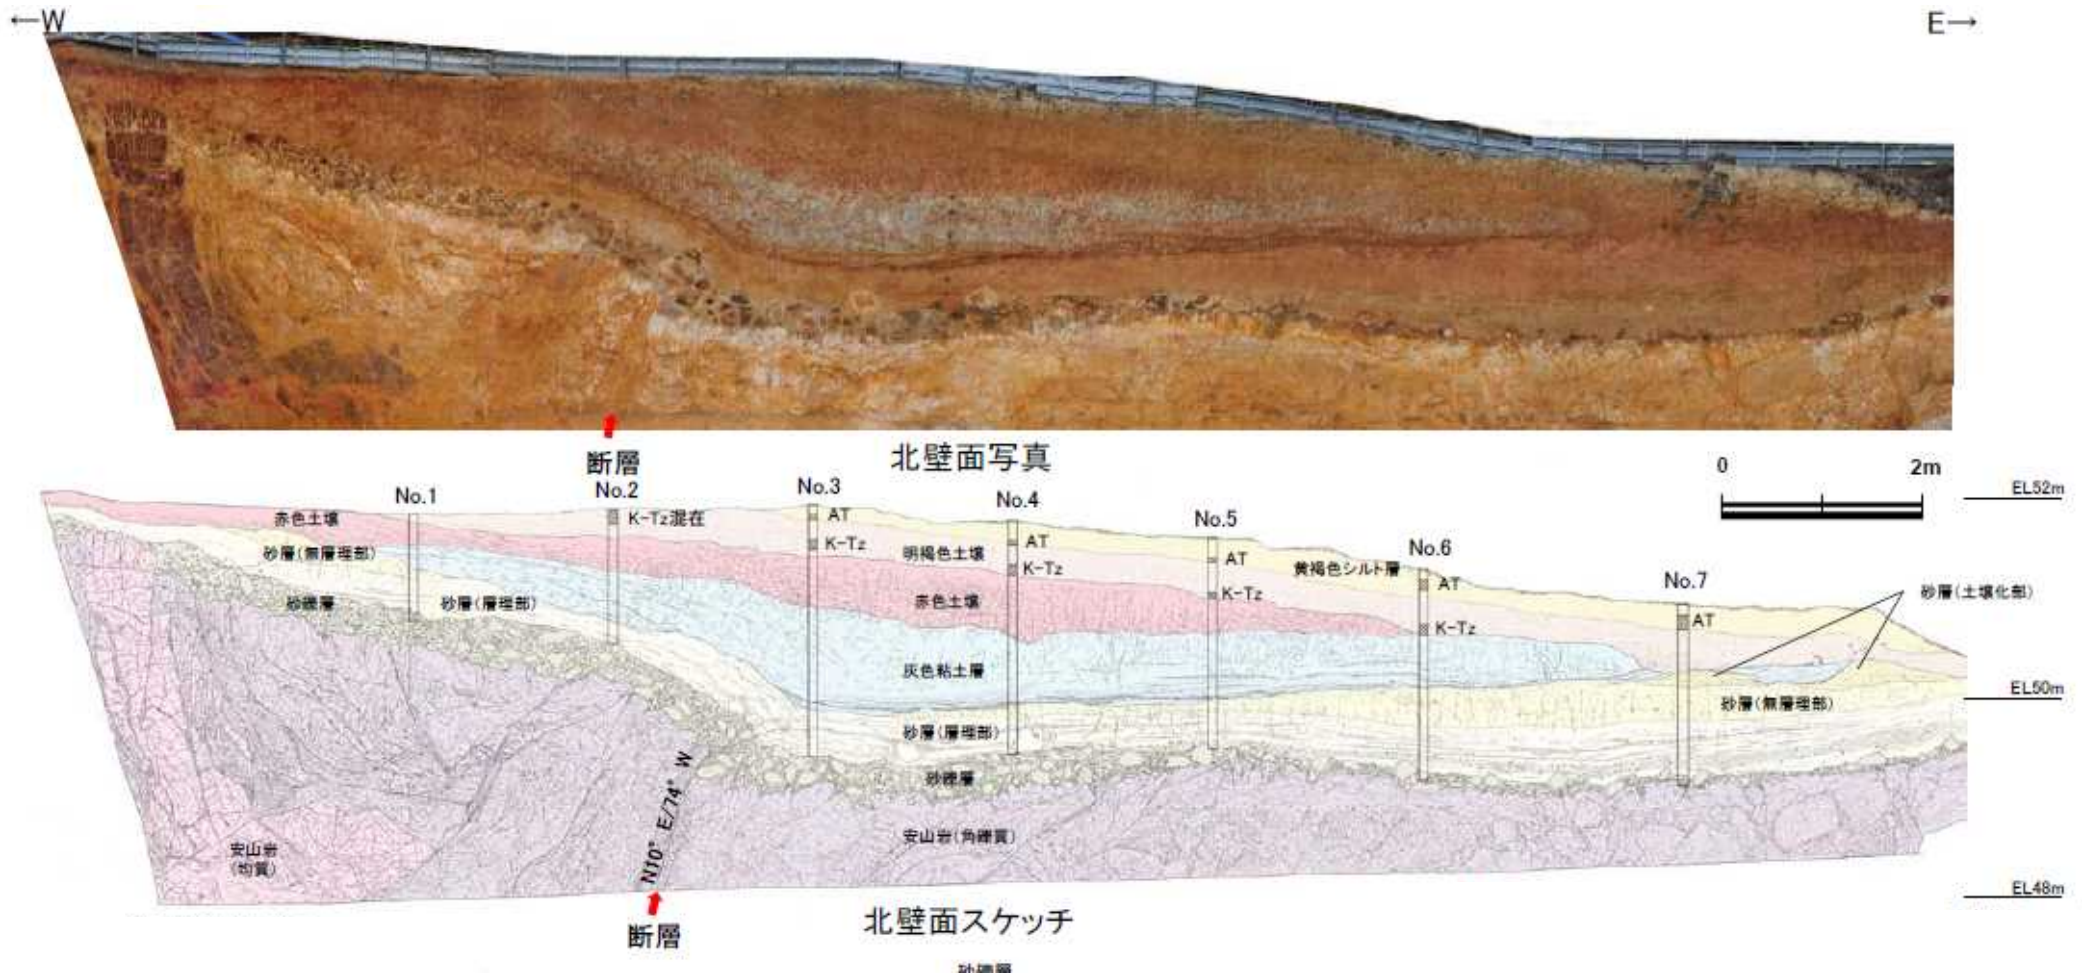
- ・穴水果層の岩盤を西側に隆起させる比高差約2.5mの逆断層を確認した。その走向・傾斜は、N10° E/74° Wである。断層は、鏡肌が認められ、下部で明灰色～黄灰色の粘土を厚さ0.5～1cm、上部で赤紫灰色の粘土を厚さ0.2～0.5cmで挟む。断層を挟んで幅25～35cm程度の破碎部が認められる。
- ・断層はその付近の岩盤上面を約40cm変位させ、砂礫層と砂層(層理部)中まで認められ、その上方延長付近の灰色粘土層の下部には変形が想定される。その上位に堆積する灰色粘土層の中・上部及び赤色土壌は内部構造が不明瞭であることから変形の有無は判断できないが、赤色土壌の基底の形状が、灰色粘土層下部以深の変形の形状と調和的な形状を示す。
- ・赤色土壌については、火山灰分析結果から9.5万年前の地層の下位に位置し、下末吉期(海洋酸素同位体ステージ5e)を経て赤色土壌化したものと判断される。

- ・福浦断層の南部において、1箇所のトレンチと複数箇所の表土剥ぎを実施した【図85】。このうち高位段丘Ib面上で実施した大坪川ダム右岸のトレンチにおいて、穴水累層の岩盤の西側を隆起させる比高差約2.5mの逆断層を確認した。断層の走向・傾斜は、北壁面ではN10°E・74°W、南壁面ではN10°~12°W・51°~68°Wである。これらの走向は、おおよそN-S走向の福浦断層と概ね一致している【図86】。

- ・断層は、鏡肌が認められ、下部で明灰色～黄灰色の粘土を厚さ0.5~1cm、上部で赤紫灰色の粘土を厚さ0.2~0.5cmで挟む。断層を挟んで幅25~35cm程度の破碎部が認められる。
- ・断層はその付近の岩盤の上面を約40cm変位させ、岩盤に不整合で載る砂礫層と砂層（層理部）中まで認められ、その上方延長付近の灰色粘土層の下部には変形が想定される。その上位に堆積する灰色粘土層の中・上部及び赤色土壌は内部構造が不明瞭であることから変形の有無は判断できないが、赤色土壌の基底の形状が、灰色粘土層下部以深の変形の形状と調和的な形状を示す。
