## 2.3. 調査地点の地下構造及び副断層の3次元的な形状の検討

### 2.3.1. 調査概要

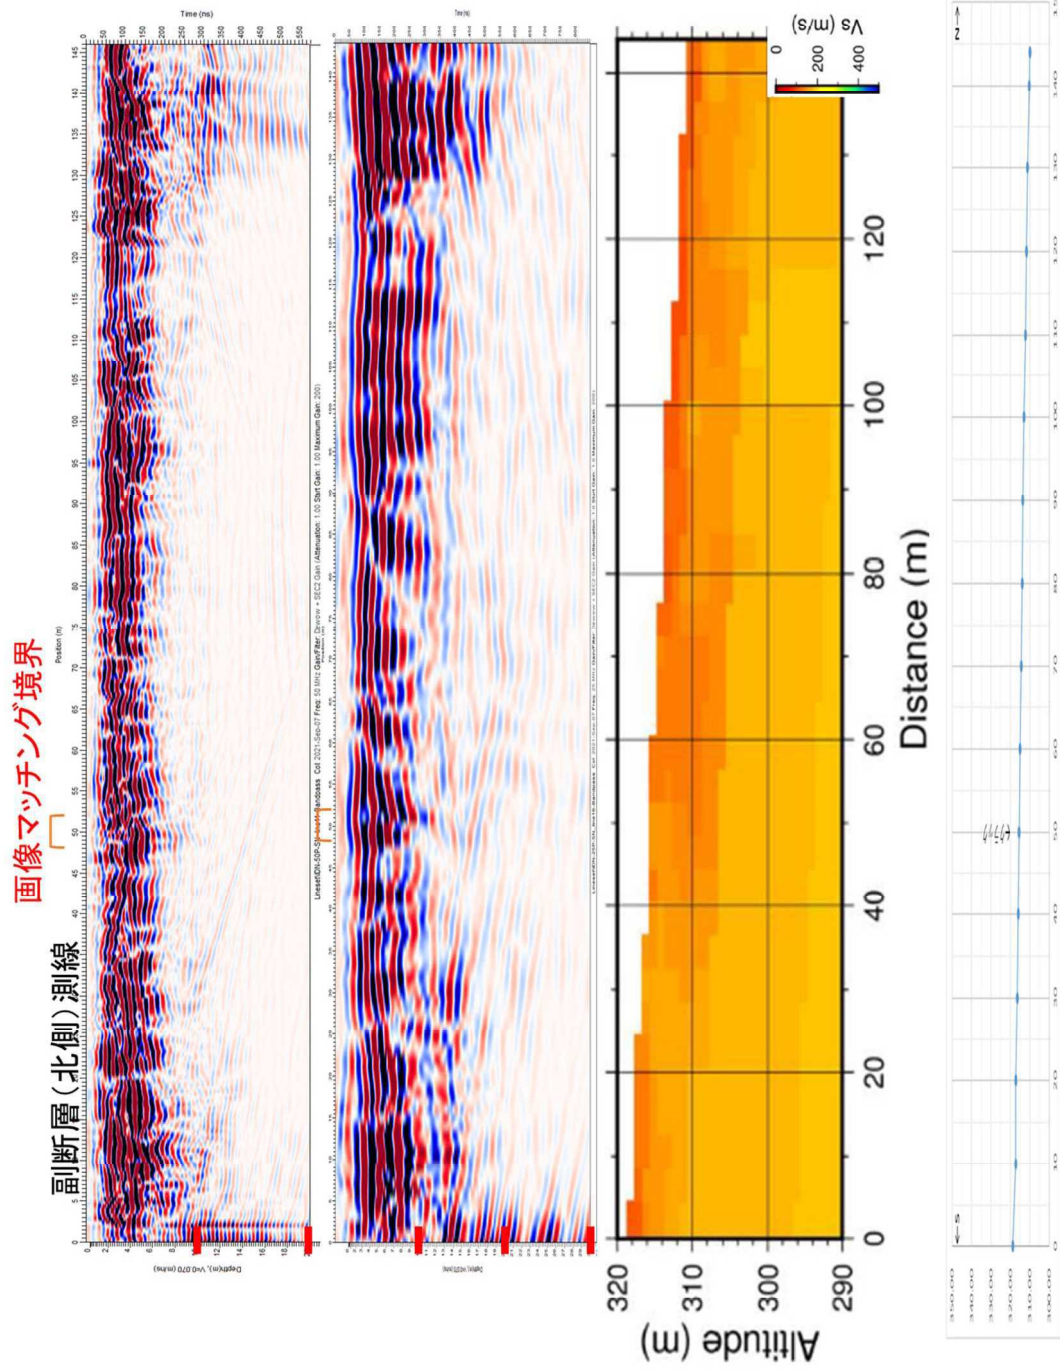
図 2.3.48 出ノ口地区 (北側：副断層測線) 調査結果 (上：GPR\_50MHz、中央 GPR\_25MHz、下：表面波調査)

断面全体にわたって、明瞭な反射面（黄色破線）が連続して確認される。深度 5-7m 付近を境に、それ以深では電磁波が大きく減衰する。画像マッチング境界をみると、測線位置 45-55m の範囲では、反射の不連続が確認される（赤色破線）。この反射の不連続は、断層変位によって生じた可能性がある。測線位置 0-5m・128-146m 付近にみられる反射強度の強い多重反射は、地上構造物からの反射（水色破線）と推定される。

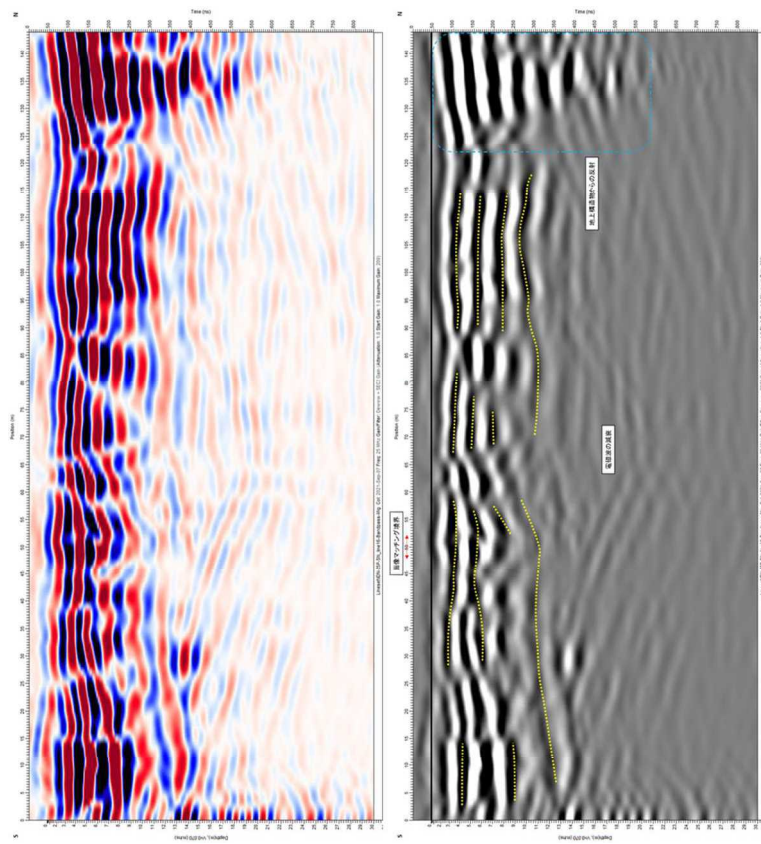
図 2.3.50 出ノ口地区（北側：副断層測線） 25MHz 断面解釈図（上：データ処理後カラー断面、下：解釈断面グレースケール）

出ノ口地区 25MHz 測線（北側：副断層測線）

断面全体にわたって、断続的ではあるが、反射面（黄色破線）が確認される。深度 9-10m 付近を境に、それ以深では電磁波が大きく減衰する。画像マッチング境界の範囲には、明瞭な反射面の不連続や高度差はみられない。測線位置 122-146m 付近にみられる反射強度の強い多重反射は、地上構造物からの反射（水色破線）と推定される。
