東京電力福島第一原子力発電所
事故の調査・分析に係る中間取りまとめ
(2023年版)

2023年3月7日

東京電力福島第一原子力発電所における
事故の分析に係る検討会

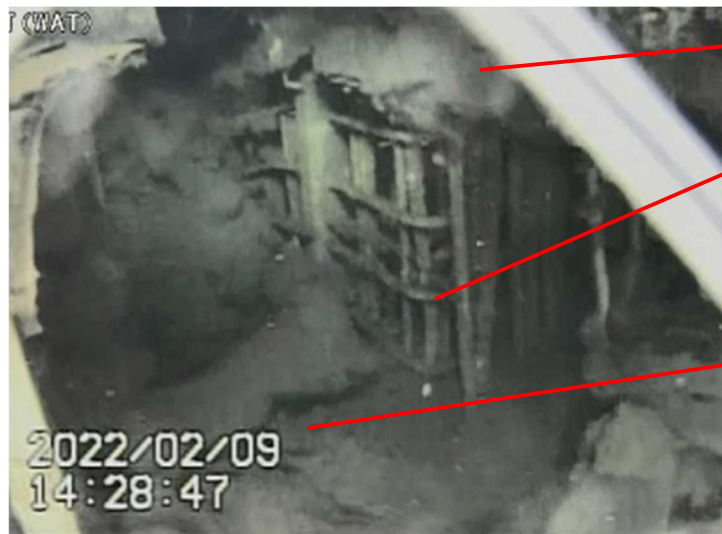
図8 1号機ペDESTAL開口部付近

- ①1号機ペDESTAL開口部付近に、落下した熔融炉心に由来するものである可能性が高い、高さ1.0m程度のマウンド状のものと東京電力は判定している。
- ②1号機ペDESTAL開口部付近のコンクリートがかなりの範囲にわたって喪失している。一方、コンクリート内部にあった鉄筋部やインナースカートはほぼ原形をとどめて残存している。このような現象は、現時点までのところ2号機及び3号機では確認されていない。
- ③ペDESTAL外周部については、テラス状構造¹¹が観測されており、開口部付近では原子炉格納容器底部から1.0～1.1m、開口部の反対側では0.2～0.4m程度の高さとなっている。また、コンクリート破損はテラス状構造以下の部分にのみ生じているように見える。
- ④ごく一部であるがテラス状構造の断面の映像が得られており、気泡を伴う構造が

テラス状の構造

コンクリート部の喪失

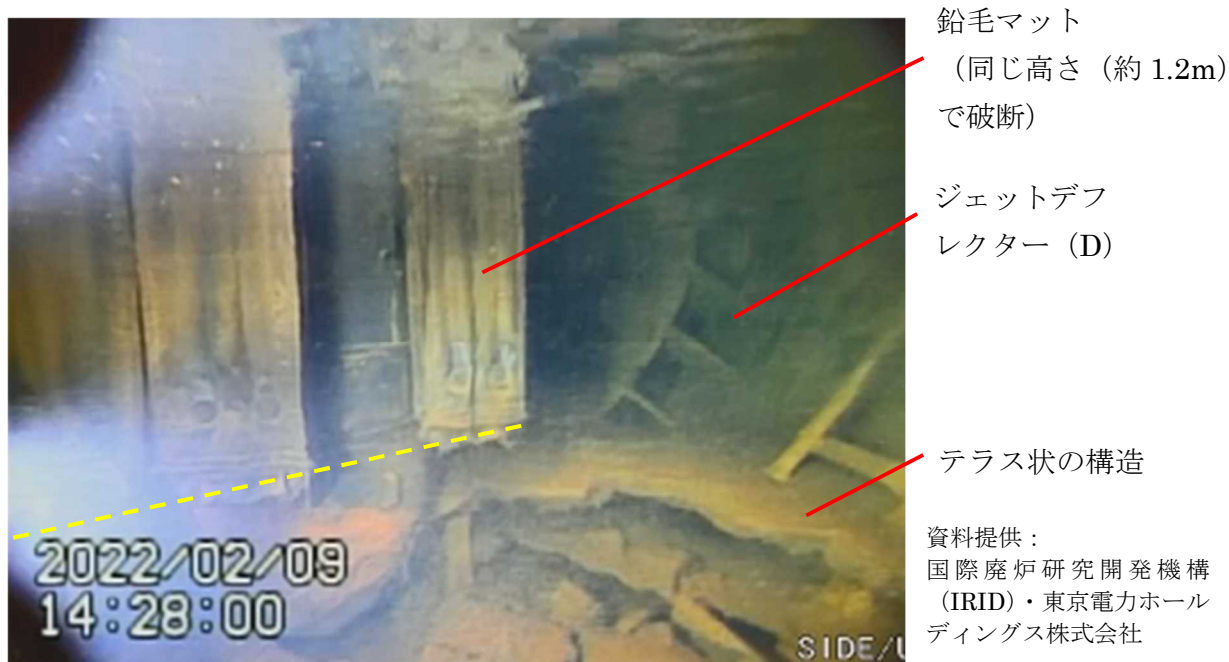
図5 ペDESTAL外周部（開口部付近）

- 5) PCV 最外周部に位置するジェットデフレクターの裏側にも、ペDESTALから到達したと考えられる堆積物が見られるが、ジェットデフレクター自体には大きな損傷などは見られない。見える範囲ではPCVの内面に大きな損傷はない。
- 6) ペDESTAL開口部付近では、テラス状構造の下部が空洞であることが確認されているが、開口部から離れた場所ではどうなっているのかは、現段階では不明である。また、ペDESTAL開口部前面の構造物が少ない場所では、テラス状構造がPCV床面に落下している。
- 7) テラス状構造の位置で鉛遮蔽体（鉛毛マット）が溶けて落下しているように見受けられる。テラス状構造の上部では鉛遮蔽体（鉛毛マット）の被覆材料（グラスファイバーとのこと）は維持されているように見え、著しい高温の影響はほぼテラス状構造付近に限られているように見える。なお、東京電力は、ペDESTAL開口部の反対側に位置する場所でも、鉛遮蔽体が開口部付近とほぼ同じ高さ以下で喪失していることを確認し、その原因としては水化学的反応の可能性を示唆している。（図5及び図6参照）
