# 4. 積丹半島西岸における洞爺火砕流堆積物の有無に関する検討

## ④-12 古宇川右岸地点 (洞爺火砕流堆積物の有無に関する検討:神恵内M-2ボーリング) (3/3)

# 5. 敷地における地質調査結果

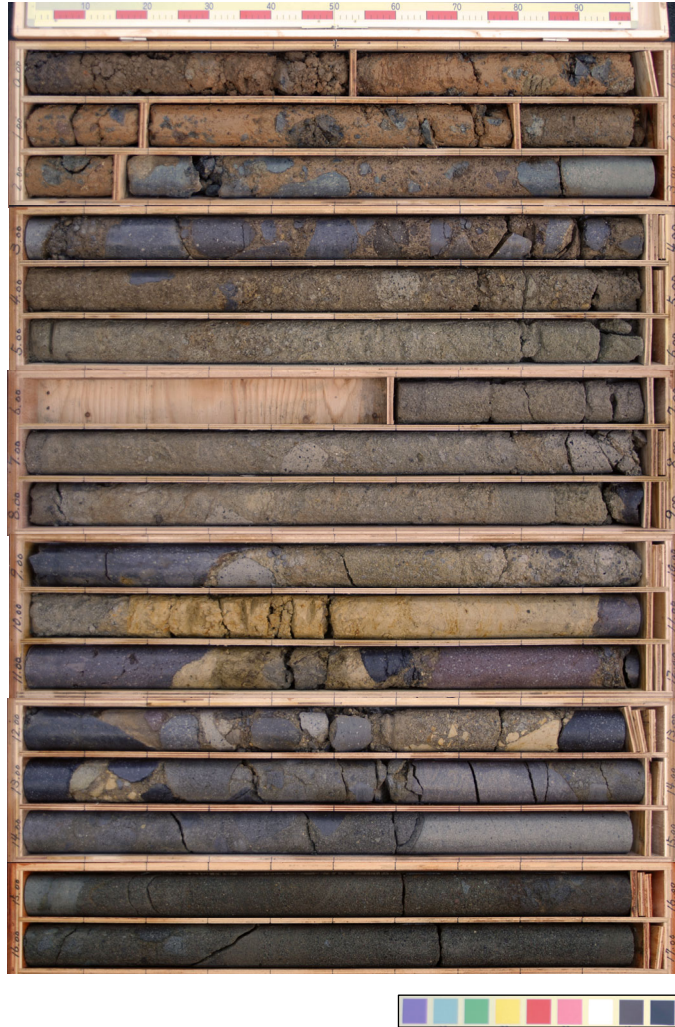
コア写真 (深度0~17m) (2010年11月撮影)

古宇川右岸-4 孔口標高 58.94m 掘進長 17.00m

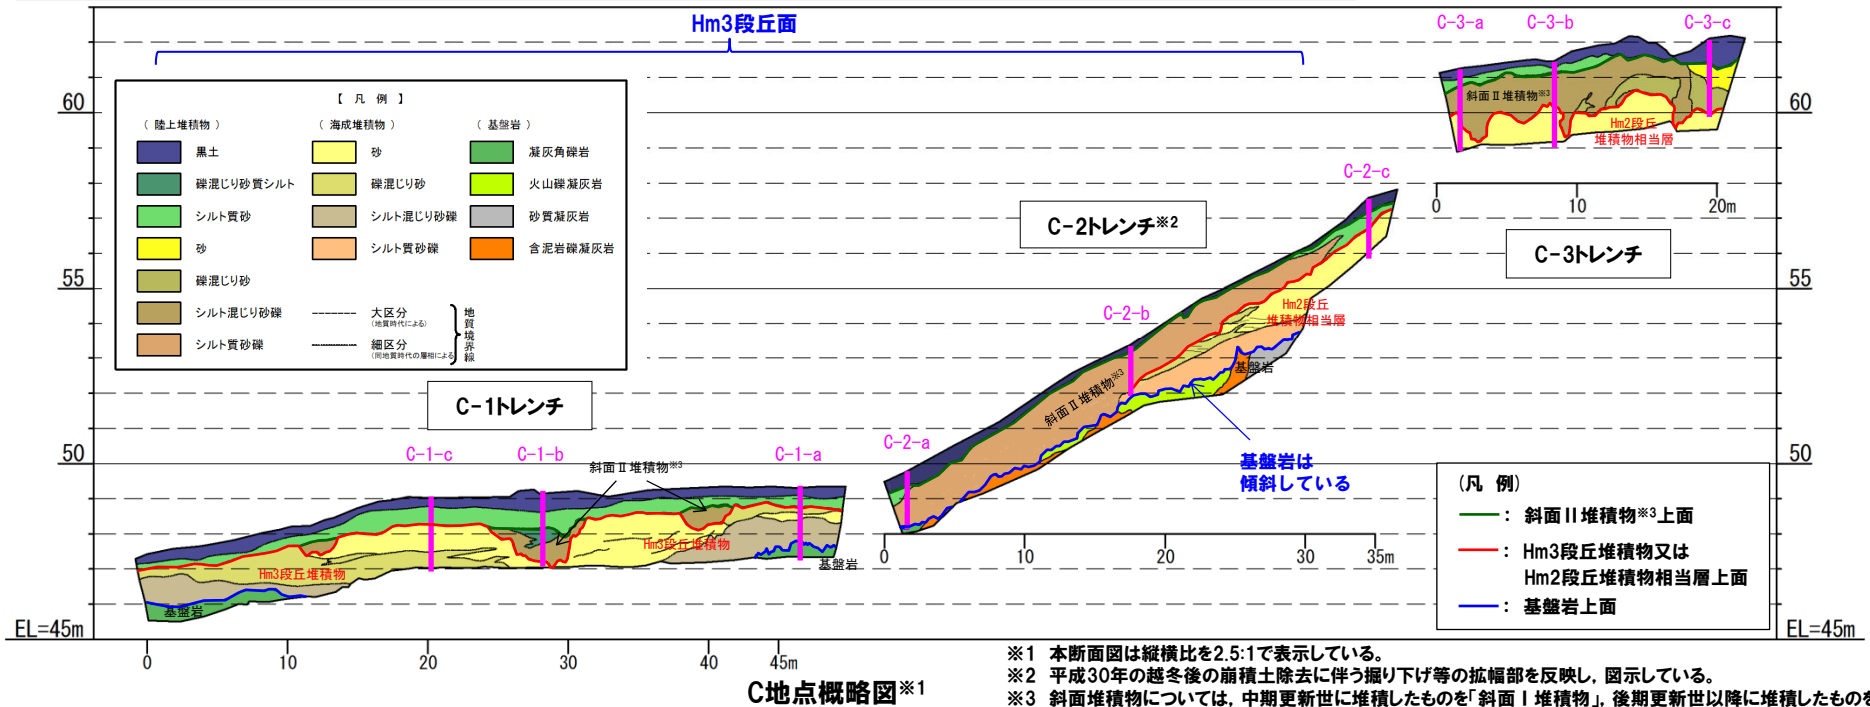
C地点概略図<sup>※1</sup>

- ※1 本断面図は縦横比を2.5:1で表示している。
- ※2 平成30年の越冬後の崩積土除去に伴う掘り下げ等の拡幅部を反映し、図示している。
- ※3 斜面堆積物については、中期更新世に堆積したものを「斜面Ⅰ堆積物」、後期更新世以降に堆積したものを「斜面Ⅱ堆積物」と呼称している。
