高浜発電所4号炉審査資料	
資料番号	KTN4-PLM40-コンクリート
提出年月日	令和5年4月25日

高浜発電所4号炉 高経年化技術評価
(コンクリート構造物および鉄骨構造物)

補足説明資料

関西電力株式会社

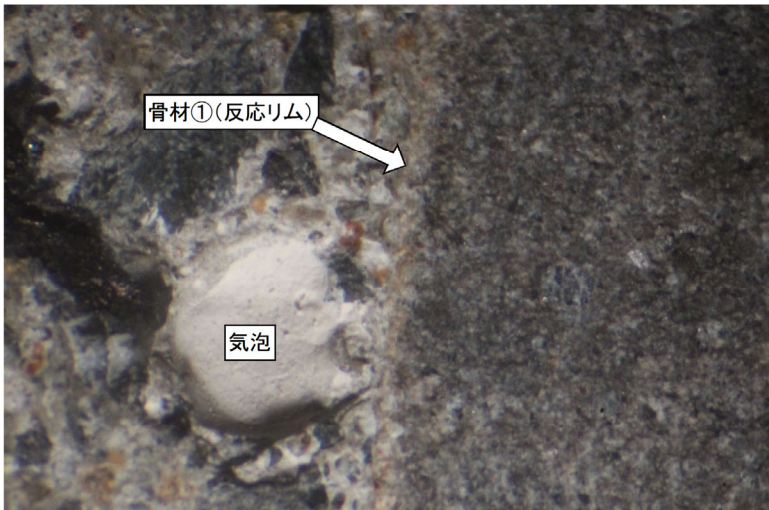
図6-2 特別点検結果の例（原子炉格納施設等 内部コンクリート）（1/2）

発電所名	高浜発電所4号機	コア番号	T4-1C			
構造物名称	原子炉格納施設等	確認実施日	2022年6月29日			
部位	内部コンクリート	試験員	(株)KANSOテクノス 鎌田 光司			
試験員	(株)KANSOテクノス 鎌田 光司	備考				
確認箇所写真

構成岩種	砂岩、シルト岩、チャート					
特記事項	反応リムがみられた骨材が2個（いずれも砂岩）である。 ひび割れがみられた骨材は1個（チャート）である。（ゲルの充填はみられない。）（写真は別紙の通り）					
	反応状況					<凡例> ◎：顕著 ○：あり △：軽微 －：なし
	I	II	III	IV	V	
	骨材の反応リム	セメントペーストへのゲルの滲み	骨材のひび割れ、ゲル充填	セメントペーストのひび割れ、ゲル充填	セメントペースト気泡へのゲル充填	
アルカリ骨材反応の発生状況	△	－	△	－	－	
判定	1	コメント	各反応状況は添付写真のとおり			
			<凡例> 1. 反応性なし 2. 反応性あり

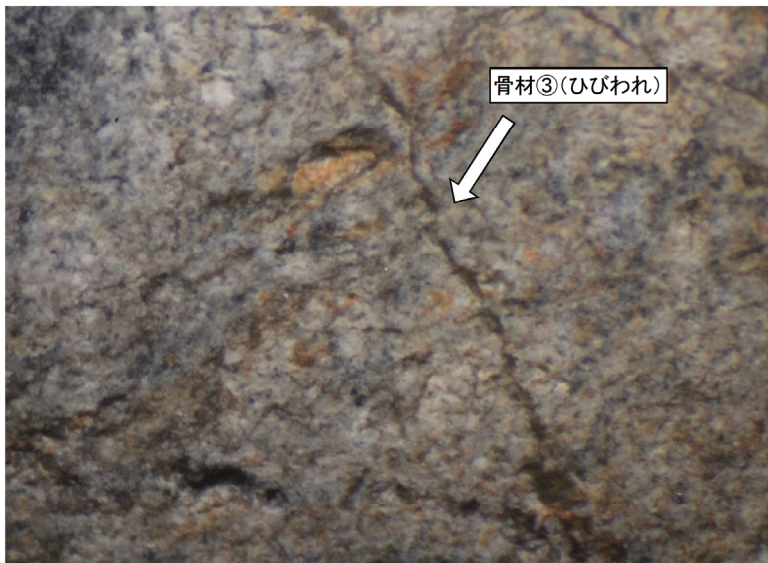
図6-2 特別点検結果の例 (原子炉格納施設等 内部コンクリート) (2/2)

発電所名	高浜発電所4号機	コア番号	T4-1C			
構造物名称	原子炉格納施設等					
部位	内部コンクリート	確認実施日	2022年6月29日			
試験員	(株)KANSOテクノス 鎌田 光司	備考				
確認箇所写真
