高浜発電所3号炉審査資料	
資料番号	KTN3-PLM40-特別点検（コンクリート）改2
提出年月日	令和5年7月19日

高浜発電所3号炉 特別点検
(コンクリート構造物)

補足説明資料

関西電力株式会社

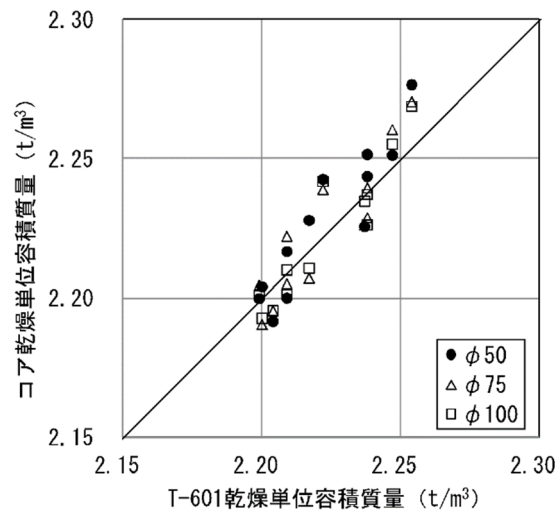
図3. 2. 3-1 コアサンプルとテストピースの乾燥単位容積質量の関係²⁾

その結果を図3. 2. 3-1~3. 2. 3-3に示す。当該規格のコアサンプルへの適用については、規格の適用範囲であるテストピースとコアサンプルで同様の乾燥単位容積質量が得られることを確認できた。また、コアサンプルの寸法の変更については、直径10cm、7.5cm、5.0cmのコアサンプルの乾燥単位容積質量に違いは見られないが、直径5.0cmのコアサンプルでは標準偏差（ばらつき）が大きく、直径7.5cm、10cmのコアサンプルでは標準偏差が同等であることから、直径7.5cmまでは小さくできると判断した。

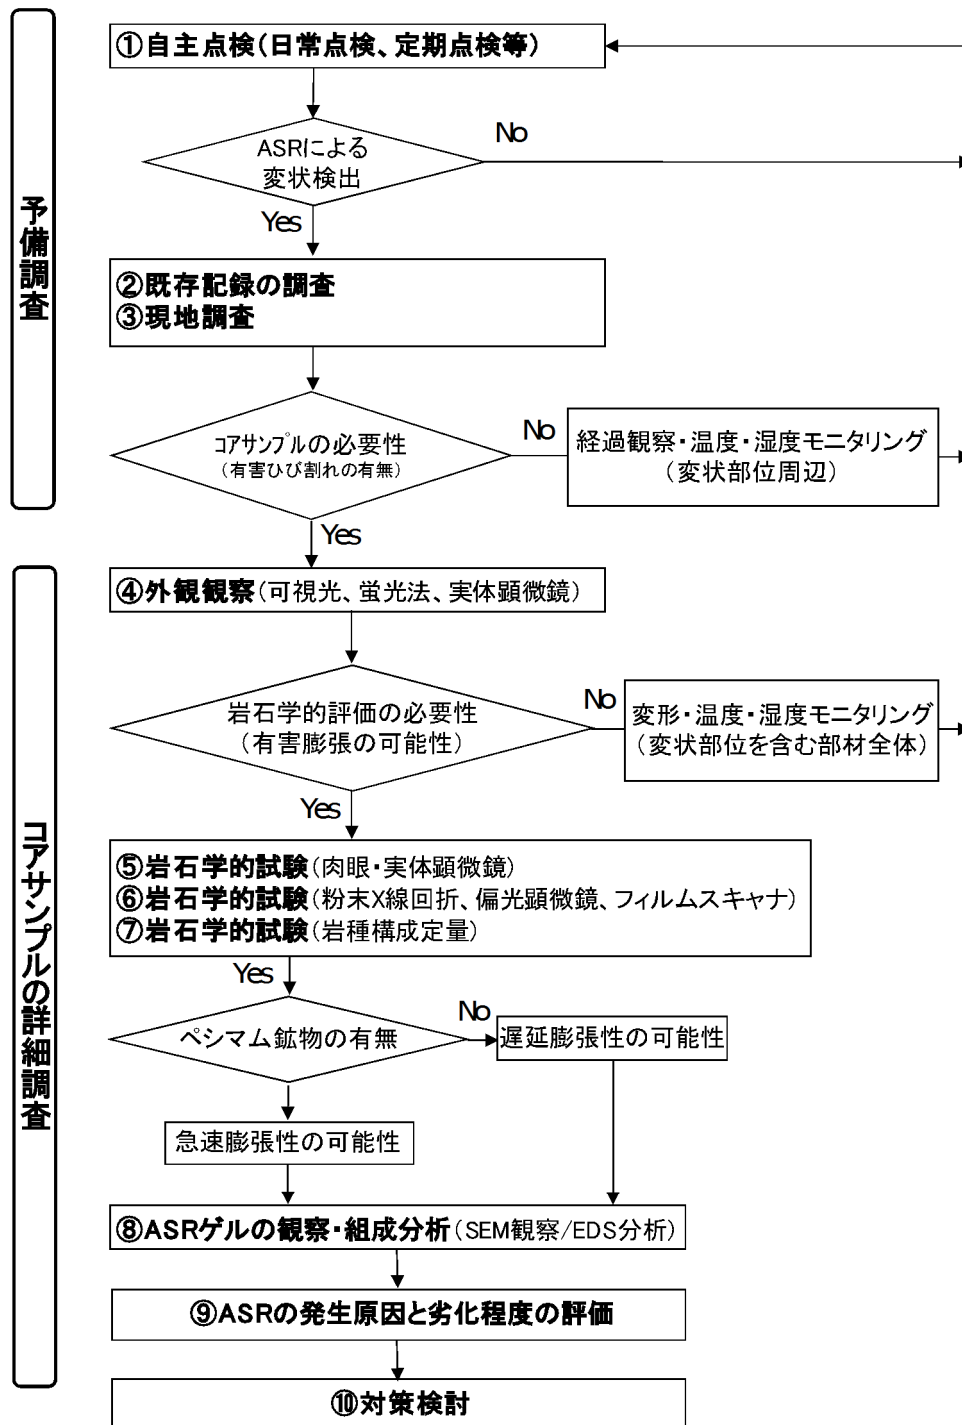
図 3. 2. 4-3 コンクリート構造物の ASR 診断フロー (案) 4)

実体顕微鏡観察にて観察した結果、「反応性あり」と判定された場合は、図3. 2. 4-3に示すとおり、既往知見を踏まえてより精緻な方法を用いてアルカリ骨材反応の進展状況を確認する。具体的には、反応が生じている骨材の鉱物同定及び反応の進展状況（反応リム・ゲル、ひび割れ）をより精緻に確認できる「偏光顕微鏡観察」や、反応が生じている特定の鉱物及びゲル生成物の同定ならびにひび割れなどの進展状況をより精緻に確認できる「走査電子顕微鏡観察」などを用いる。なお、コアサンプルを採取する場合は、「反応性あり」と判断されたコアサンプルと同様、アルカリ骨材反応に対して使用環境の厳しい箇所を選定する。
