2.3. 物理探査による地下構造の検討

2.3.2. 地中レーダ探査結果

2.4. ボーリング調査による地質構造の検討

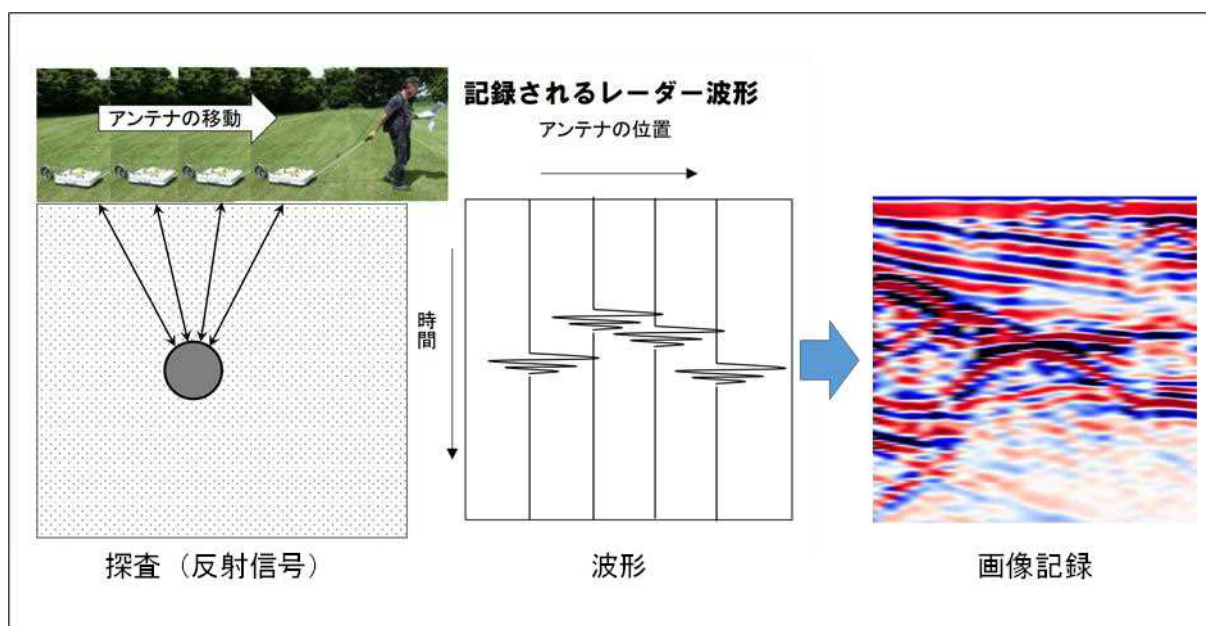
図 2.3.3 反射波の振幅

反射信号は実際には波形として磁気記録される。この波形記録を処理することにより画像記録として表示される。したがって、得られた反射画像は、物質そのものの形状を表しているものではなく、画像上では虚像として表示される（図 2.3.3）。

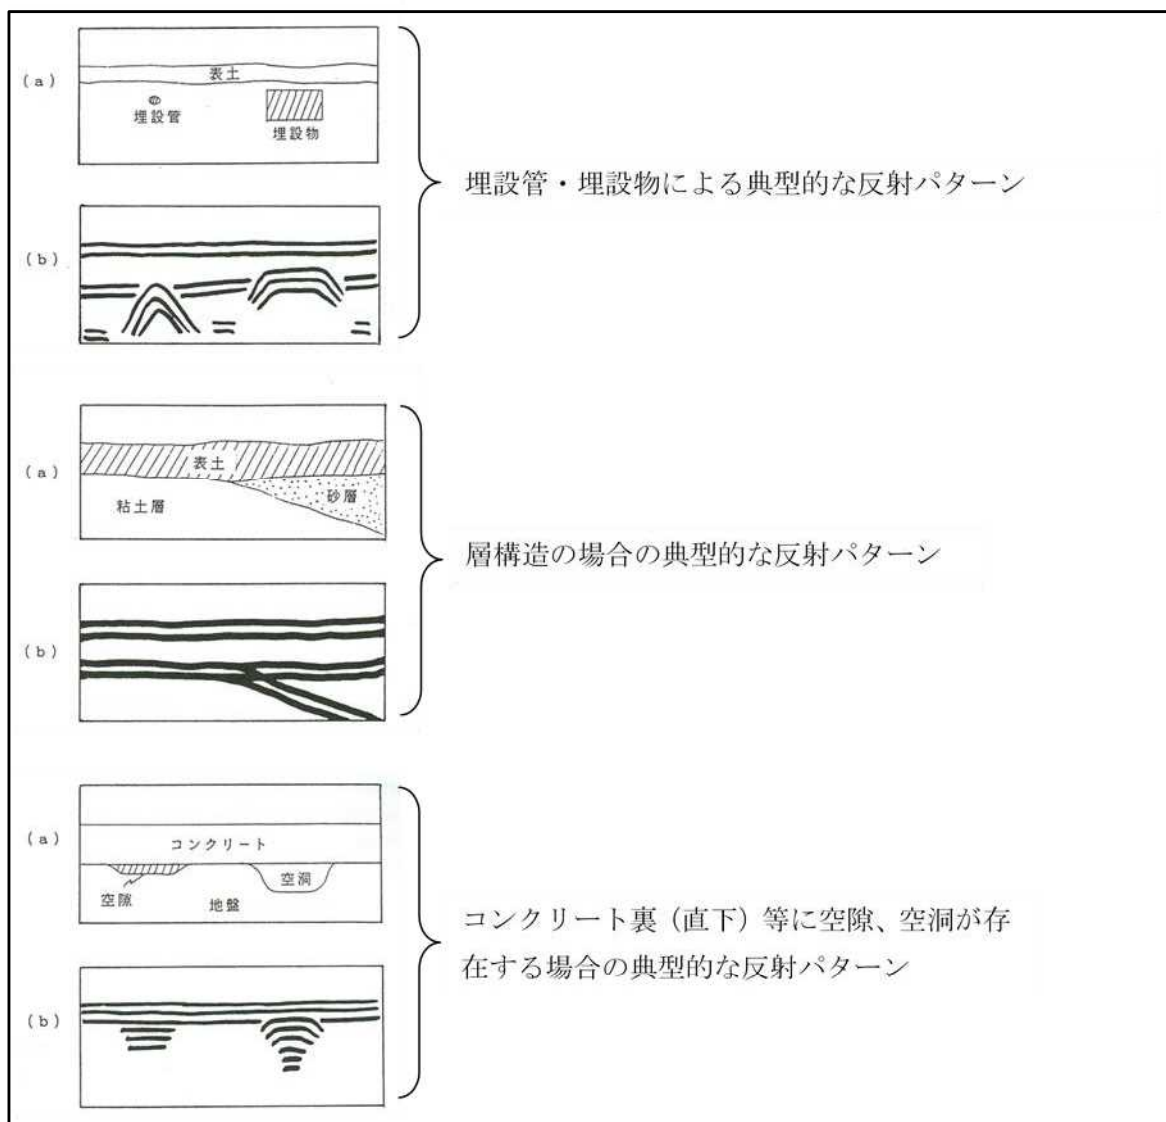
図 2.3.5 反射パターン例

本業務での断面解析は、下記の一般的な反射パターンと過去の探査例を基準とした。反射パターン例を図 2.3.5、過去の探査例を図 2.3.6 に示す。

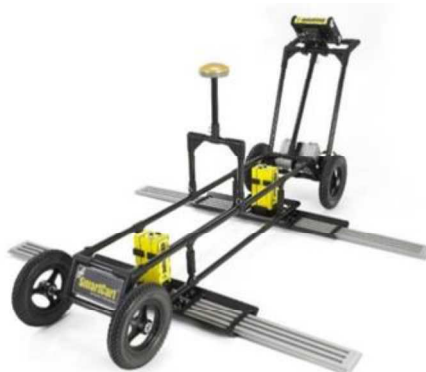
図 2.3.10 地中レーダ探査機器 (pulseEKKO PRO システム)

探査機器は、カナダ Sensors & Software 社製の PulseEKKO PRO システムで、アンテナは中心周波数 50 MHz および 100 MHz を用いた (図 2.3.10)。探査機器の諸元は表 2.3.2 に示す。地下断面はプロファイル測定法によって取得した。プロファイル測定は、送信アンテナと受信アンテナの間隔を一定に保ったまま、測線に沿って送受信アンテナをほぼ一定の速度で移動させて測定する方法である (図 2.3.11, 図 2.3.12)。

名称	機 器 等 名 称
探査機器	Sensor & Software 社 pulseEKKO PRO システム コントロールパッケージ DVL-500 ウルトラレシーバー Model 3200
送受信機 (アンテナ)	周波数 100 MHz、50 MHz (それぞれ地表下深度 5 m、10 m までの探査が可能)
解析ソフトウェア	EKKO Project ソフトウェア

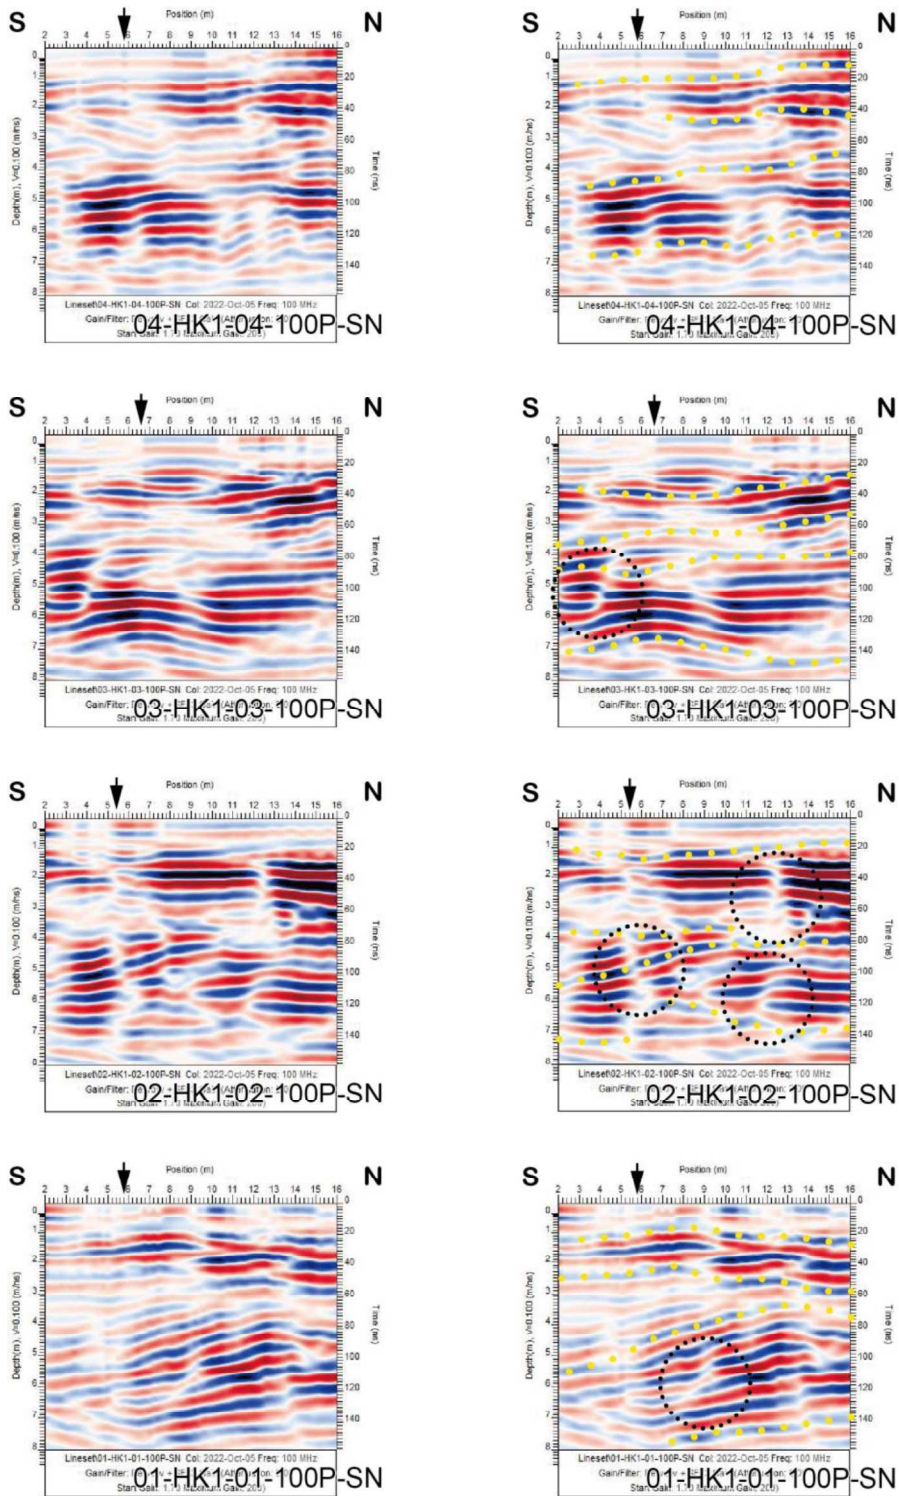
図 2.3.16 100 MHz 南北測線解釈断面 2

(上から下の順番で 04-HK1-04-100P-SN から 01-HK1-01-100P-SN と西から東へ配置)

図中の矢印は位相不連続ラインの位置を示す

黄色点線は特徴的な反射の連続、黒色点線丸印は反射の不連続位置を示す

平川 1 地点で実施した地中レーダ探査の解析結果では、複数の断面で特徴的な反射の連続（図中の黄色点線）に不連続がみられた（図中の黒色点丸印の箇所）。その地表延長部分と位相不連続ラインの位置が概ね一致することから、探査断面でみられる反射の不連続は熊本地震またはそれに先行する地震イベントによって生じたものと推定される。

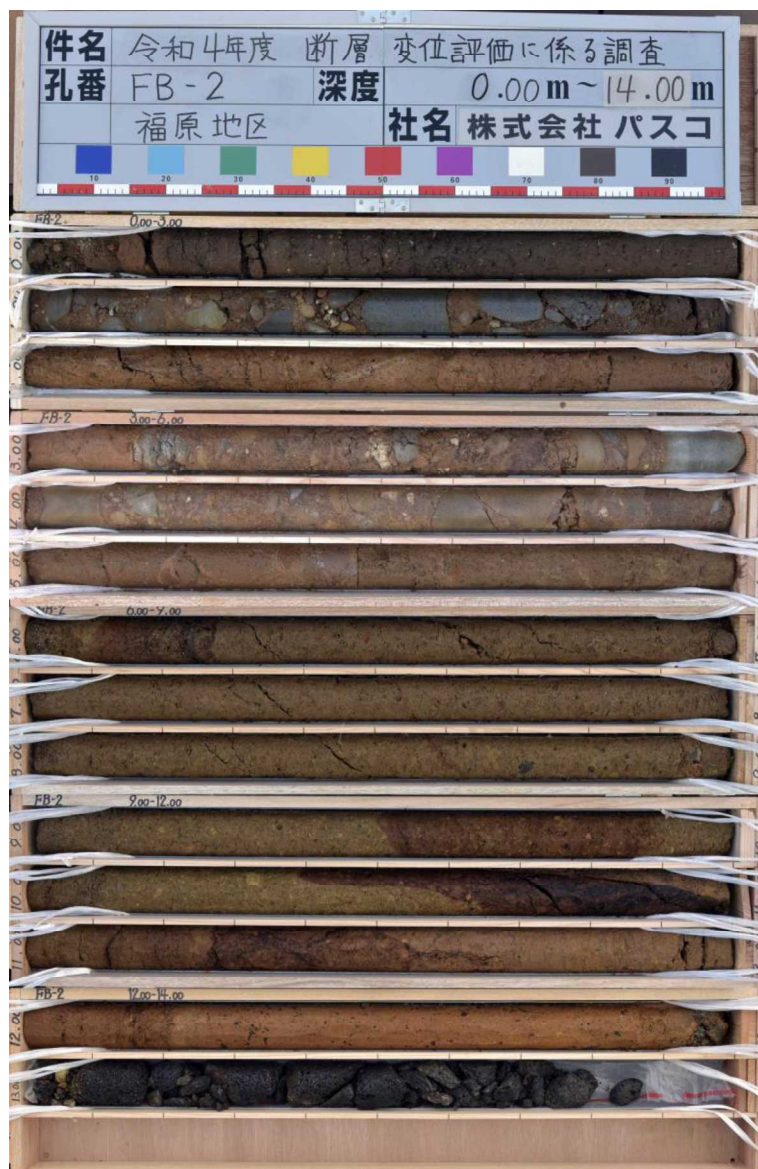
(3) ボーリングコア写真

0.00～0.37m	砂、砂質シルト、礫混じりシルト
0.37～1.00m	礫混じりシルト
1.00～1.87m	砂礫
1.87～2.35m	礫
2.35～6.27m	砂礫、砂、シルト質砂
6.27～13.83m	火山碎屑岩、火山岩

6.27～13.83m 間は、火山碎屑岩および火山岩が分布する。6.27～12.89m 間では火山碎屑岩からなり、火砕流堆積物に相当する。黄色<5Y8/6>および青灰色<5B6/8>のパミスを多く含む。12.89～13.83m 間では火山岩からなり、安山岩溶岩に相当する。多孔質で斑晶はほとんどみられない。6.32～6.72m、7.18～7.52m、

8.27～8.44m 付近にクラックが数条みられ、とくに 10.68～11.10m 付近では数条のクラックおよび黒色脈が発達する。

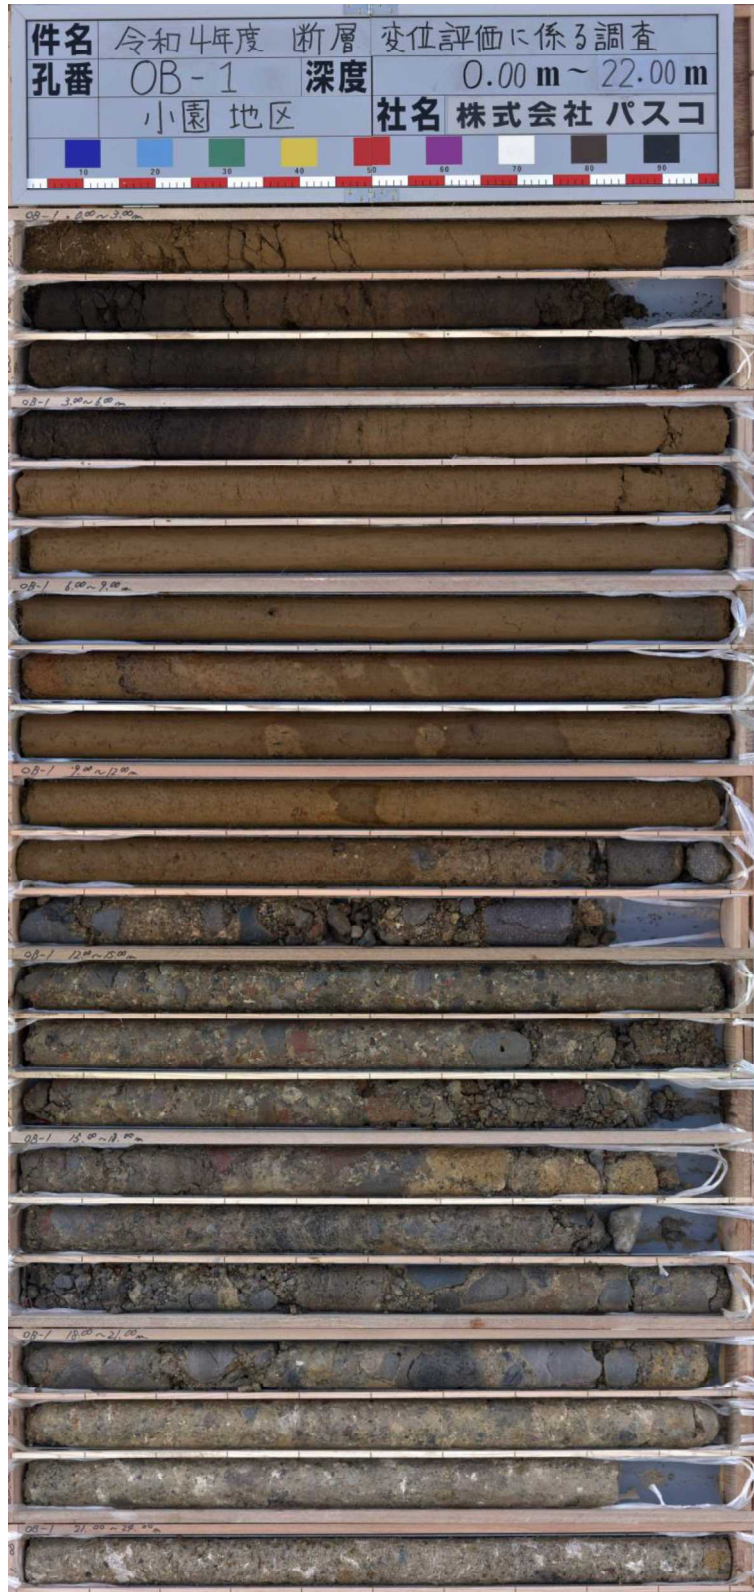
(3) ボーリングコア写真

18.88～22.00m 間は、火山碎屑物が分布し、火砕流堆積物に相当する。φ2～40mm 程度の角～亜円礫を含み、礫種は安山岩、スコリア、パミスが主体である。基質は火山灰質シルト～細粒砂からなり、白色パミスがレンズ状に点在する。

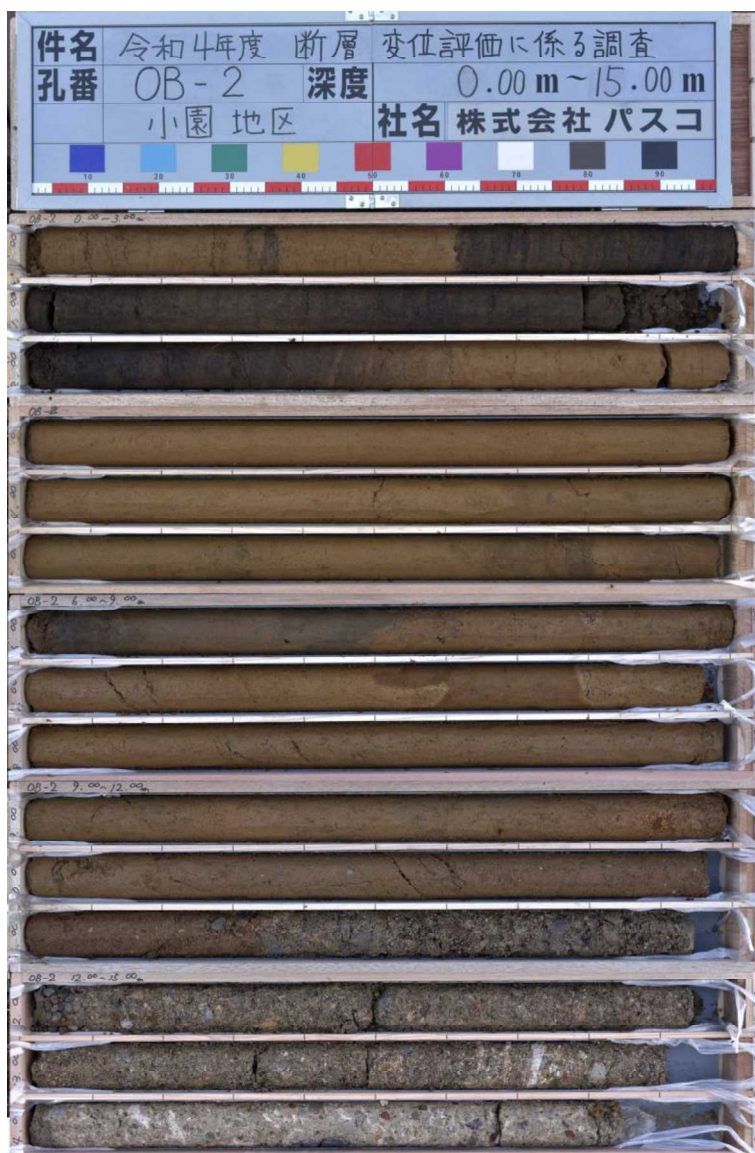
(3) ボーリングコア写真

14.00～14.85m 間は、火山砕屑物が分布する。火砕流堆積物に相当する。灰白色の火山灰質な基質からなり、固結している。レンズ状に変形を呈する白色パミスを含み、粘土化している。

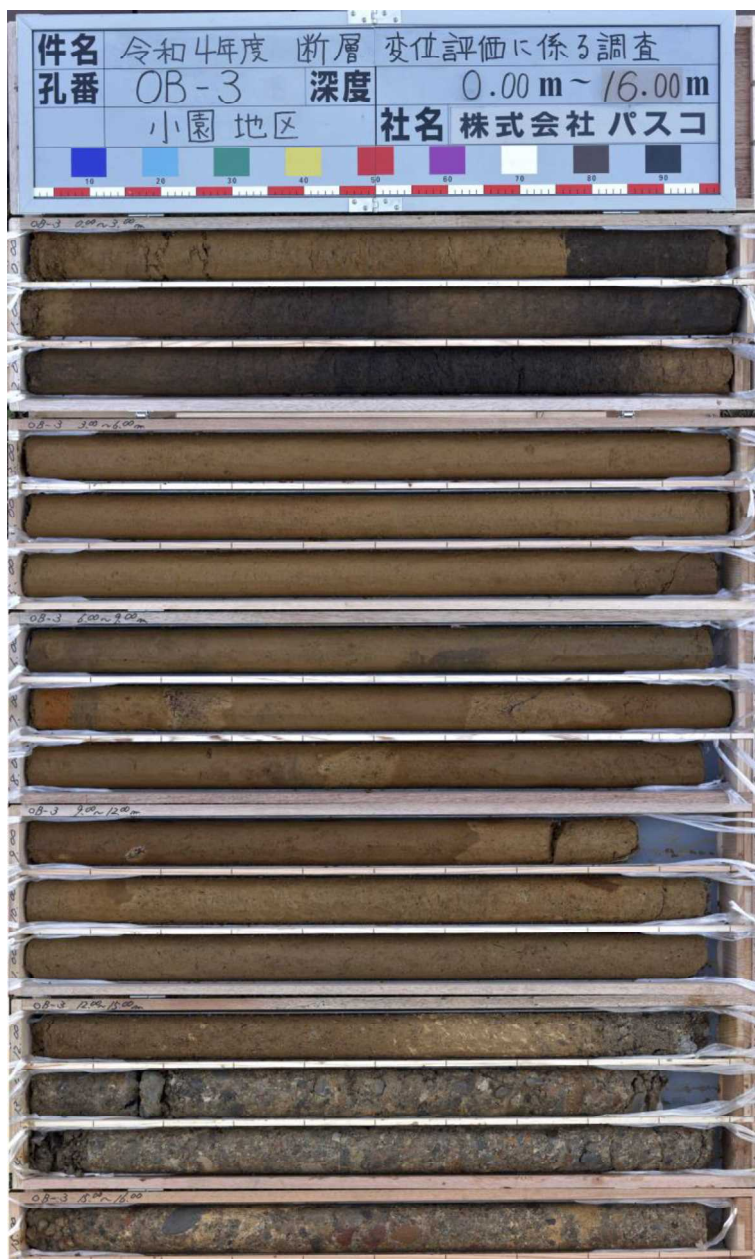
(3) ボーリングコア写真

12.83～15.97m 間は、礫、砂礫が分布する。 ϕ 2～10mm 程度で最大 ϕ 8cm の礫を含み、基質は細粒～粗粒砂からなる。円～亜角礫が多く、礫種は砂岩、泥岩、安山岩が主体である。基質部はよく締まっており、半固結状を呈す。

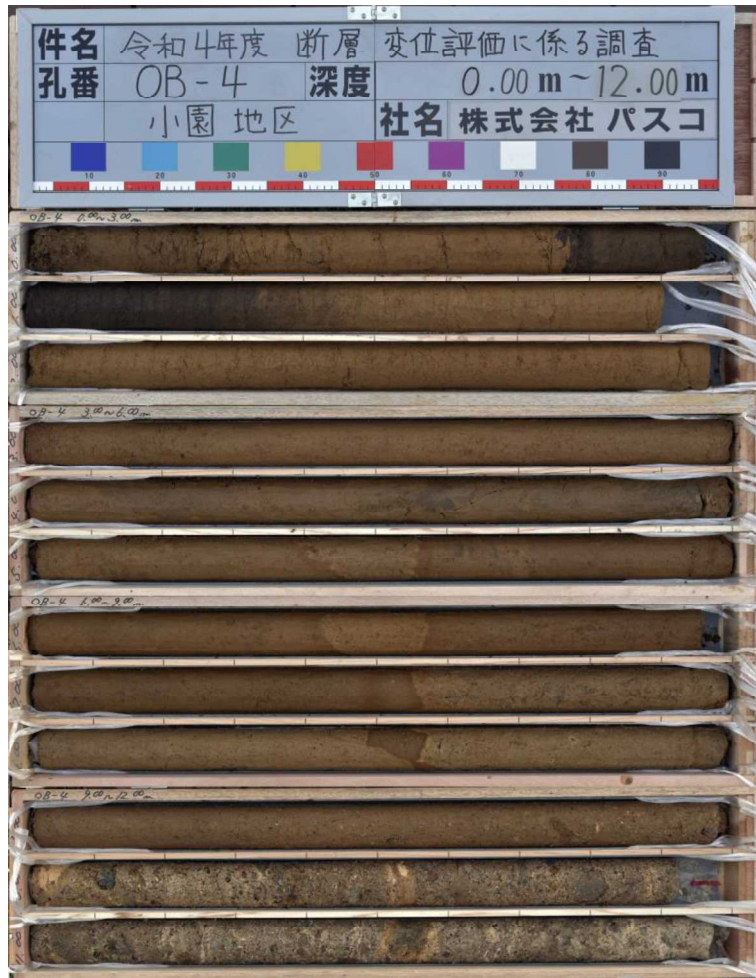
(3) ボーリングコア写真

11.80～11.97m 間は、火山碎屑物が分布する。火砕流堆積物に相当する。灰白色の火山灰基質で、 $\phi 2\sim 30\text{mm}$ 程度の角～亜円礫を含む。礫種はおもに安山岩、パミス、スコリアからなる。含まれる白色パミスの一部はレンズ状の形状を呈す。

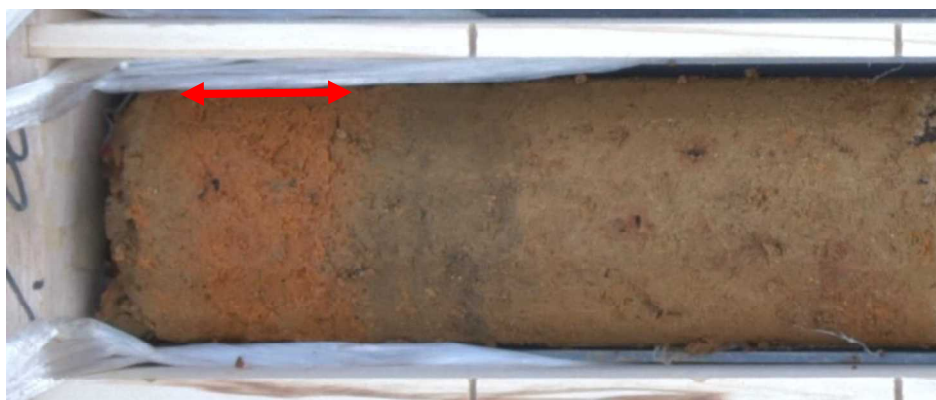
図 2.4.24 OB-3 (GL-7.02~7.06m) コア状況

火山灰分析に用いた試料はボーリングコア OB-3 (GL-7.02~7.06m) からサンプリングを行った(図 2.4.24)。サンプリングした試料はコア上では橙色に見える風化パミス主体の塊状火山灰層である。
