志賀原子力発電所2号炉 敷地周辺の地質・地質構造について

敷地周辺(陸域)の断層の評価
修正分(P.143, 157, 158, 344, 補足資料P.2.6-7-12)

2023年12月1日
北陸電力株式会社

2023年11月21日提出資料からの修正分

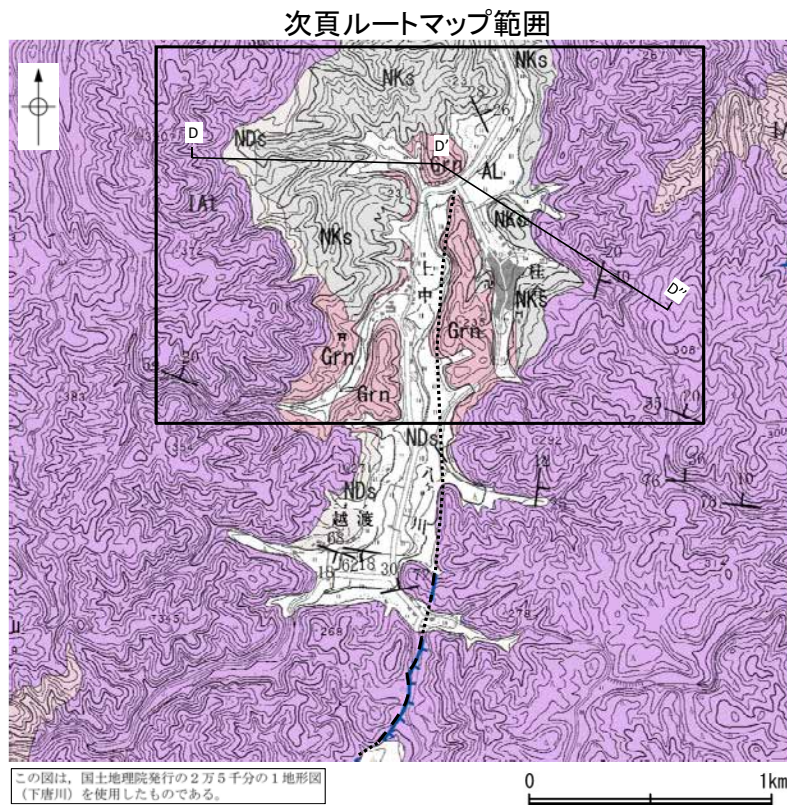
地質図(見直し後)

- ・富来川断層の北方において、追加の地表踏査を行い、穴水町上中付近の八ヶ川の東岸において、従来は大角間層の分布域としていたエリアで花崗岩が分布すること等を確認した。
- ・この結果を踏まえ、設置変更許可申請(2014年8月)から地質分布を変更した。

地質分布を見直し

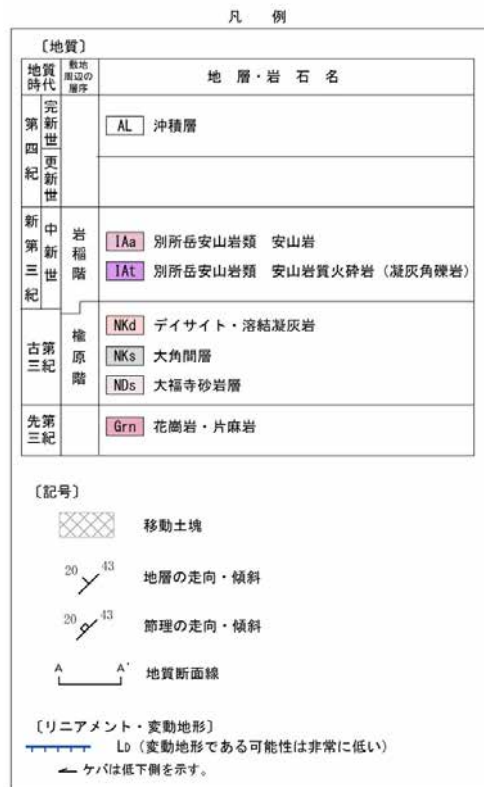
地質図

○地表踏査の結果、リニアメント・変動地形の北方において、富来川断層に対応する断層は認められない。
 ○また、穴水町上中周辺において、先第三系の花崗岩・片麻岩が八ヶ川谷底の両岸に分布し、断層が推定される位置を挟んで系統的な地質分布の変化は認められないことから、八ヶ川西岸を隆起させるような断層の存在は示唆されない。

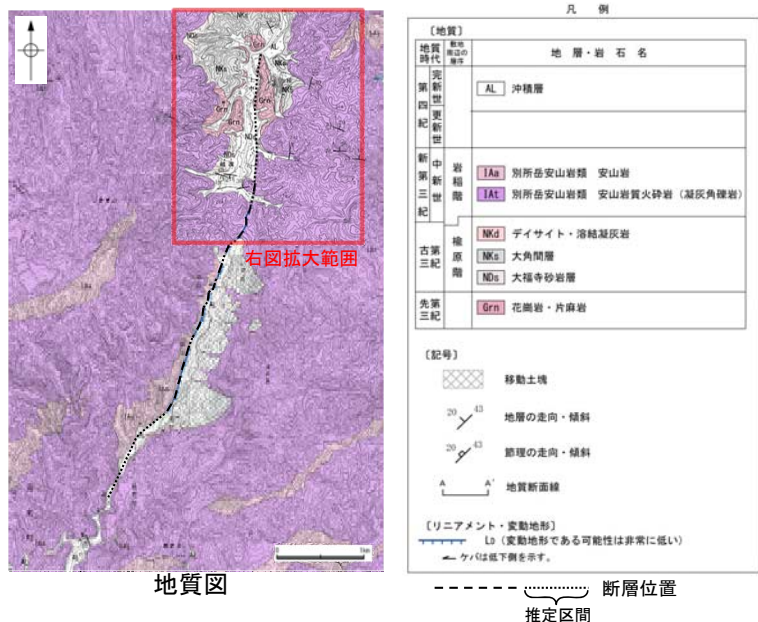
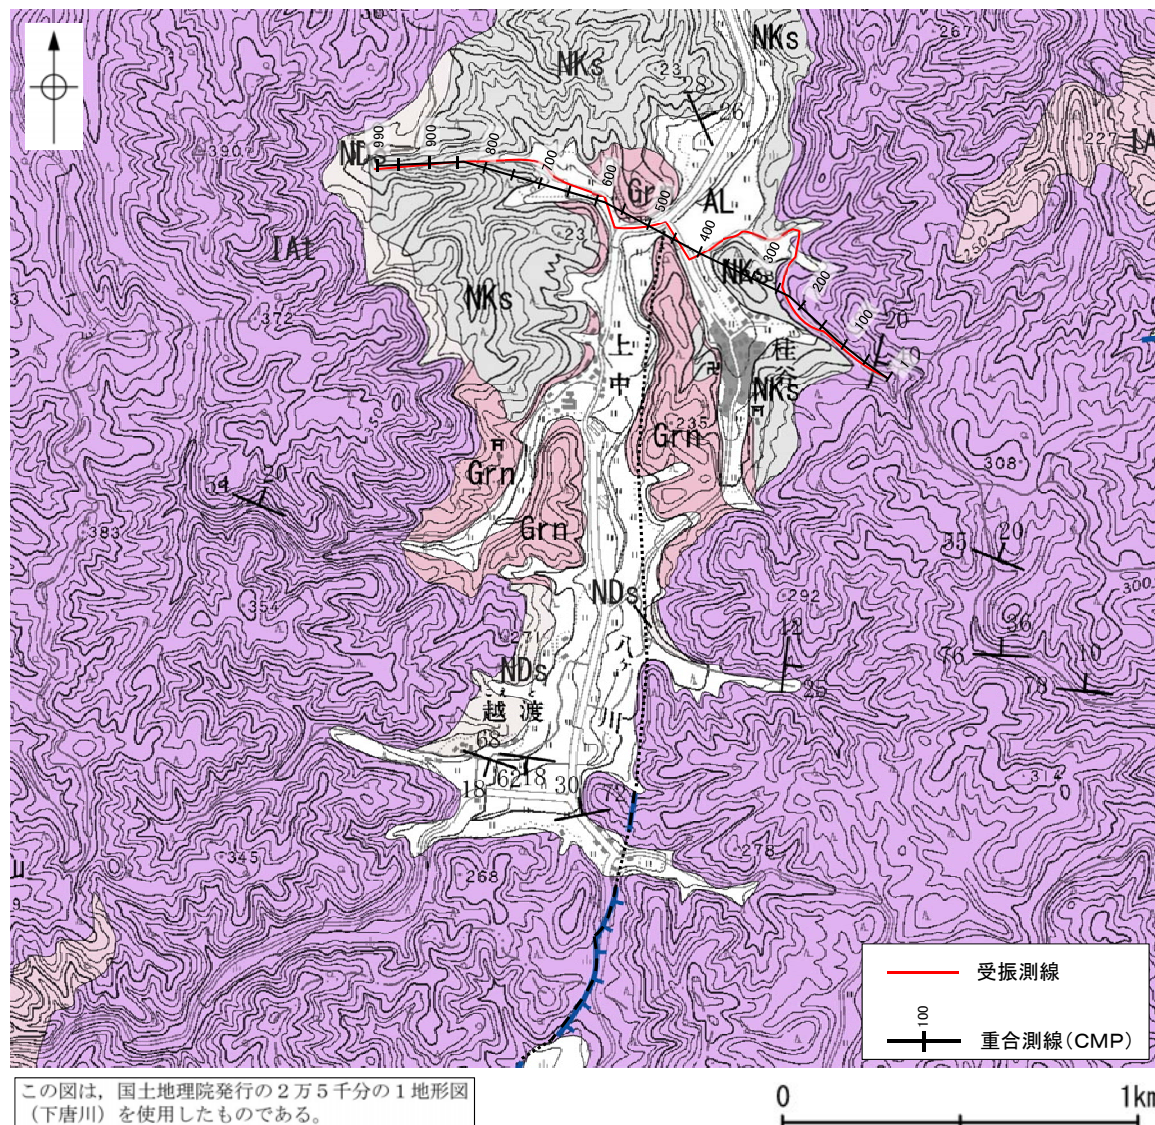
- リニアメント・変動地形の北方において、反射法地震探査(富来川北方測線)を実施した。
- 調査の結果、リニアメント・変動地形の延長部付近において、富来川断層の存在を示すような地表付近から深部へ連続する系統的な反射面の不連続等は認められない。
- また、深度断面からは、富来川断層の延長部を挟み、地層境界に明瞭な高度差は認められない。

富来川北方測線 仕様	
測線長	1.9km
振源	中型バイブレータ1台(スイープ数標準3回, スイープ周波数10~200Hz, スイープ長15s)
発振点間隔	3.125m
受振器	上下動速度計(SG-5, 固有周波数5Hz, 1個組)
受振点間隔	3.125m
記録系	有線型記録システム(Secrel 428)
サンプリング間隔	0.5ms
記録長	2s
解析CMP間隔	1.5625m

・垂直分解能は、反射波の卓越周波数に基づき深度200m付近で24m程度

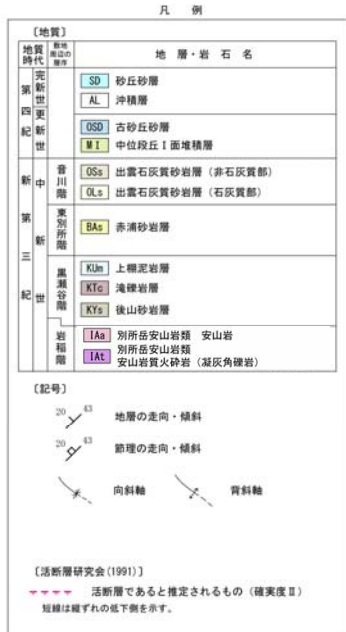
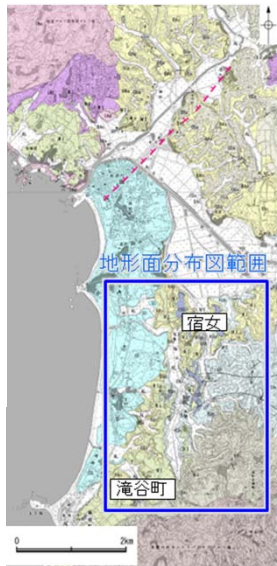
○宿女から滝谷町付近において、中位段丘 I 面の山側に中位段丘 I 面よりやや高度が高く凹凸のある地形が判読されたエリアを含めて地表地質踏査を行い、古砂丘砂層と中位段丘 I 面堆積層の境界及び中位段丘 I 面堆積層と赤浦砂岩層等の基盤岩との境界について検討した。その結果、いずれの境界も海側(西側)へ向かって緩く傾斜し、調査地域内に連続して分布することを確認しており、断層活動による変位・変形は認められない。

○よって、地質調査結果を踏まえると、活断層研究会(1991)が記載した高浜断層の南東側における海成段丘M1面の隆起は、中位段丘 I 面を覆う古砂丘を判読したことによるものと考えられる。

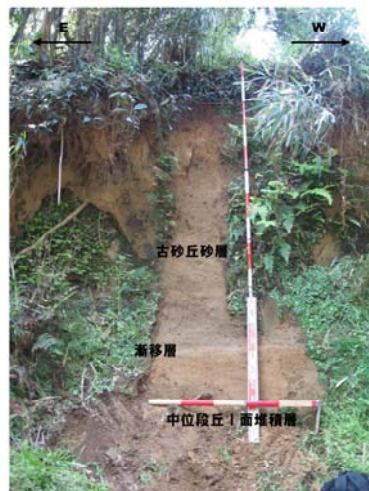
古砂丘砂層と中位段丘 I 面堆積層の境界
