大間原子力発電所

敷地の地質・地質構造

(コメント回答 その16)

(シーム S-11 の評価 第一段階)

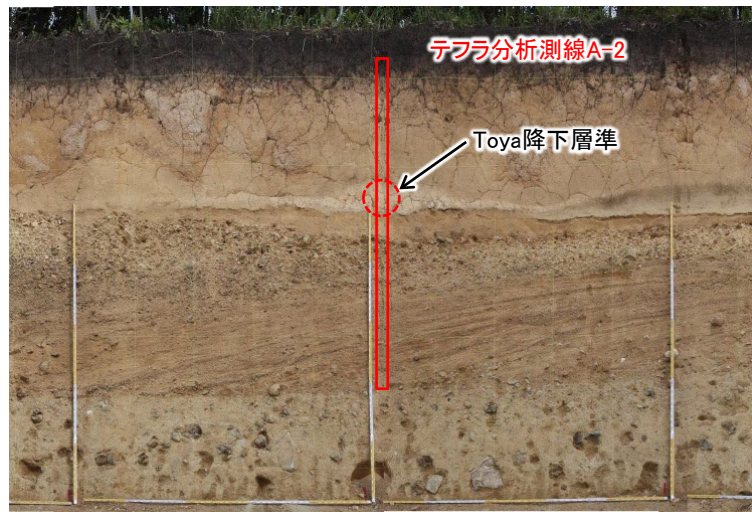
図1.2 法面④詳細画像

- M₁面段丘堆積物は敷地に広く分布する海成堆積物である。
- M₁面段丘堆積物を覆うローム層の下部に洞爺火山灰降下層準(11.2~11.5万年前)を確認した(P.4参照)。よって、M₁面段丘堆積物は後期更新世(MIS5e)に堆積した海成堆積物であると判断される。

- *1: M₁面段丘堆積物は円礫を主体とする砂礫から成り、海側(西側)に傾斜する葉理が認められる。
*2: 河川性堆積物は角礫を多く含む淘汰の悪い泥質の砂礫から成る。

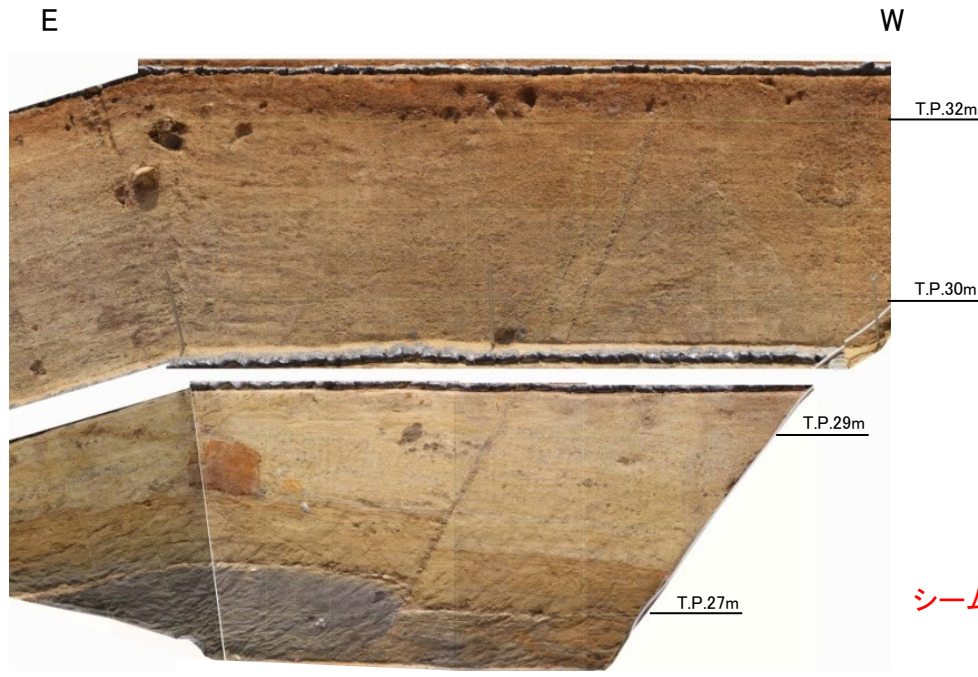
図2.1 Tf-5(a)トレンチ南側法面写真

- cf-3断層は、Tf-5(a)トレンチにおいて、上載地層であるM₁面段丘堆積物に変位を及ぼしていない。

よって、cf-3断層は後期更新世以降の活動はないと判断される。

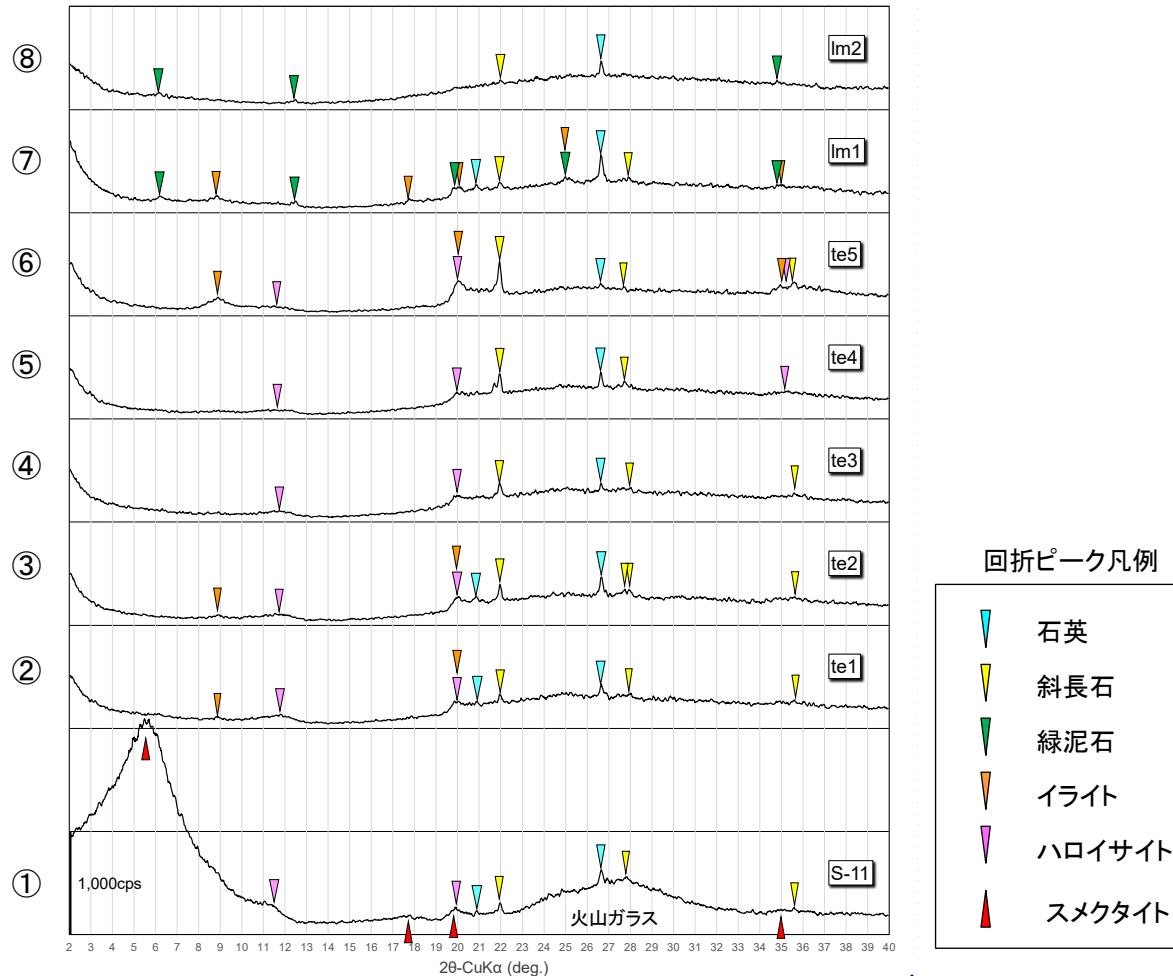
図3.3 シームS-11, その延長上のM₁面段丘堆積物及びローム層の粉末X線回折分析結果

- ・ シームS-11(分析結果のグラフ①)には多量のスメクタイトの存在を示す回折ピークが認められる。
- ・ シームS-11の延長上のM₁面段丘堆積物(分析結果のグラフ②~⑥)及びローム層(分析結果のグラフ⑦⑧)には, スメクタイトの有意な回折ピークは認められない。

以上より, シームS-11のスメクタイトを生成した熱水変質は, その延長上のM₁面段丘堆積物及びローム層まで及んでいないと考えられる。

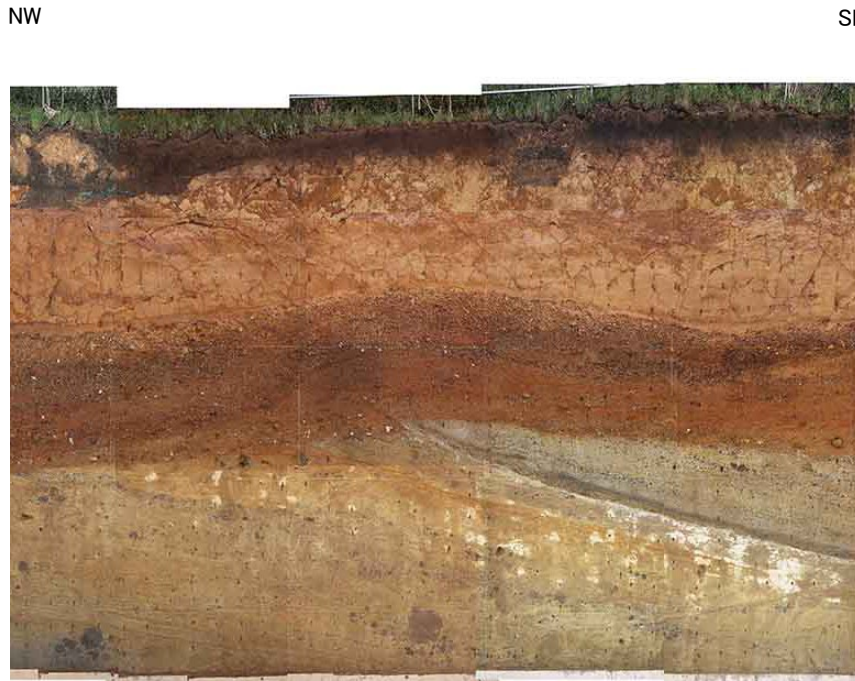
図4.3 法面写真(Ts-6法面)

①Ts-6付近の検討に用いたTs-6法面の拡大法面スケッチ及び写真を示す。

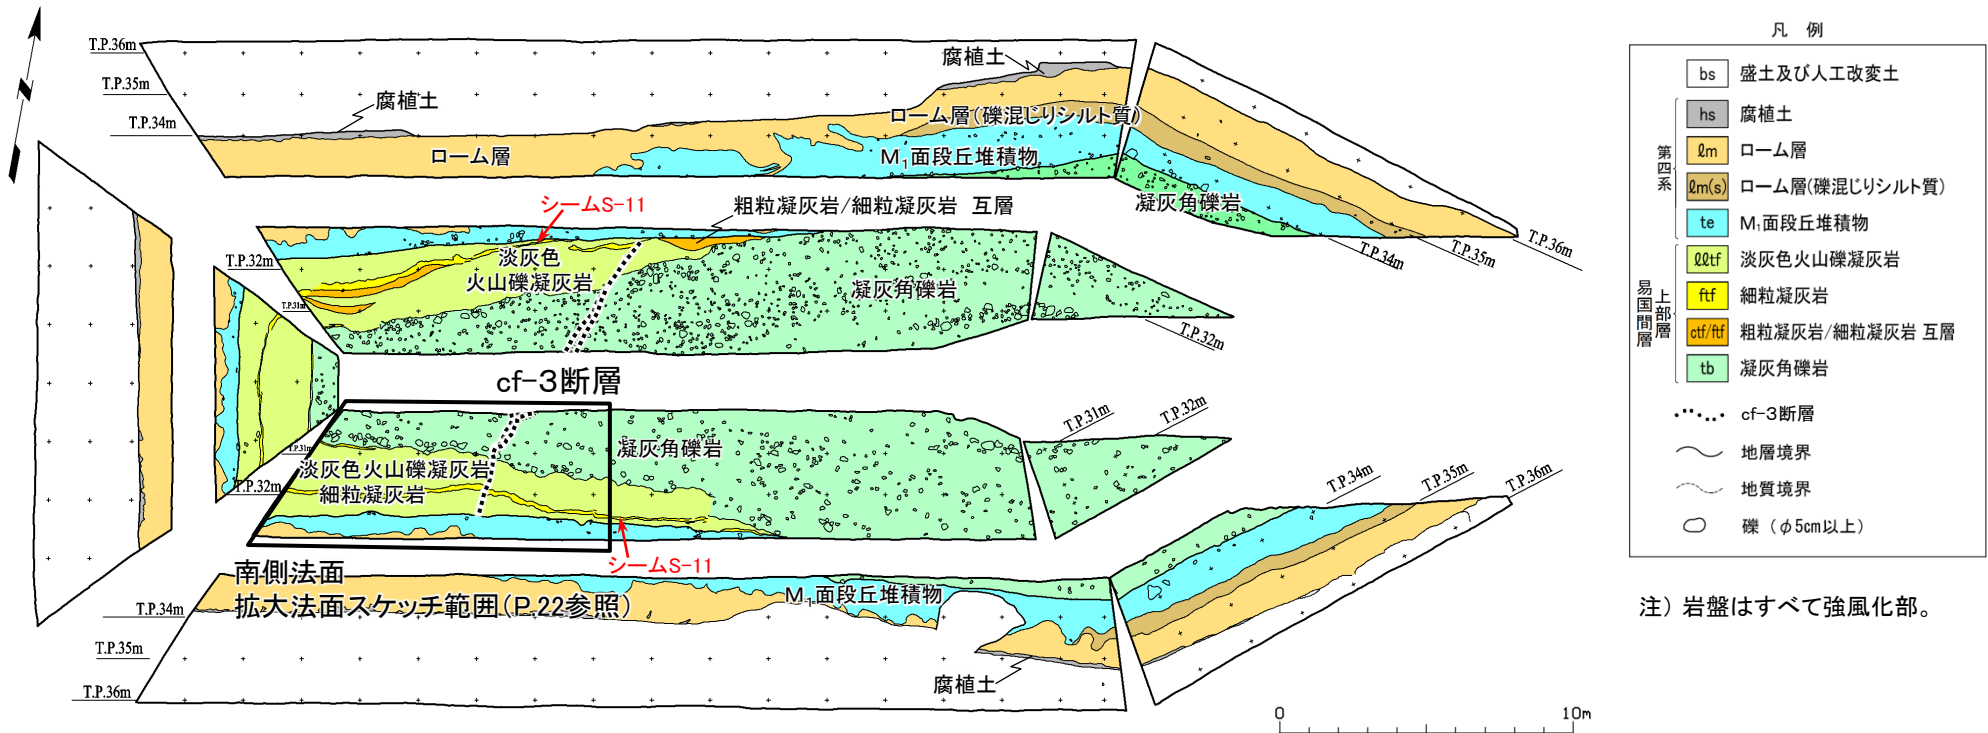
図4.13 後期更新世以降の活動がないcf-3断層に切断されている箇所(Tf-5(b)トレンチ)

④Tf-5(b)付近の検討に用いたTf-5(b)トレンチの法面スケッチを示す。

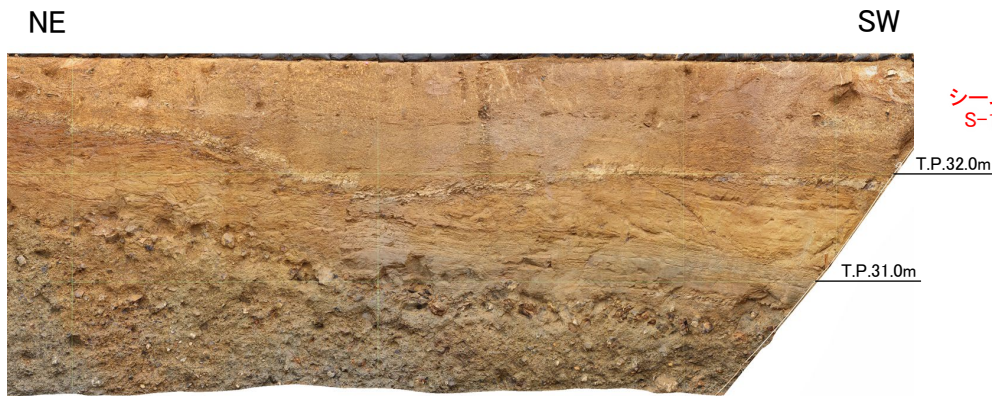
図4.14 法面写真(Tf-5(b)トレンチ南側法面)

④Tf-5(b)付近の検討に用いたTf-5(b)トレンチの拡大法面スケッチ及び写真を示す。

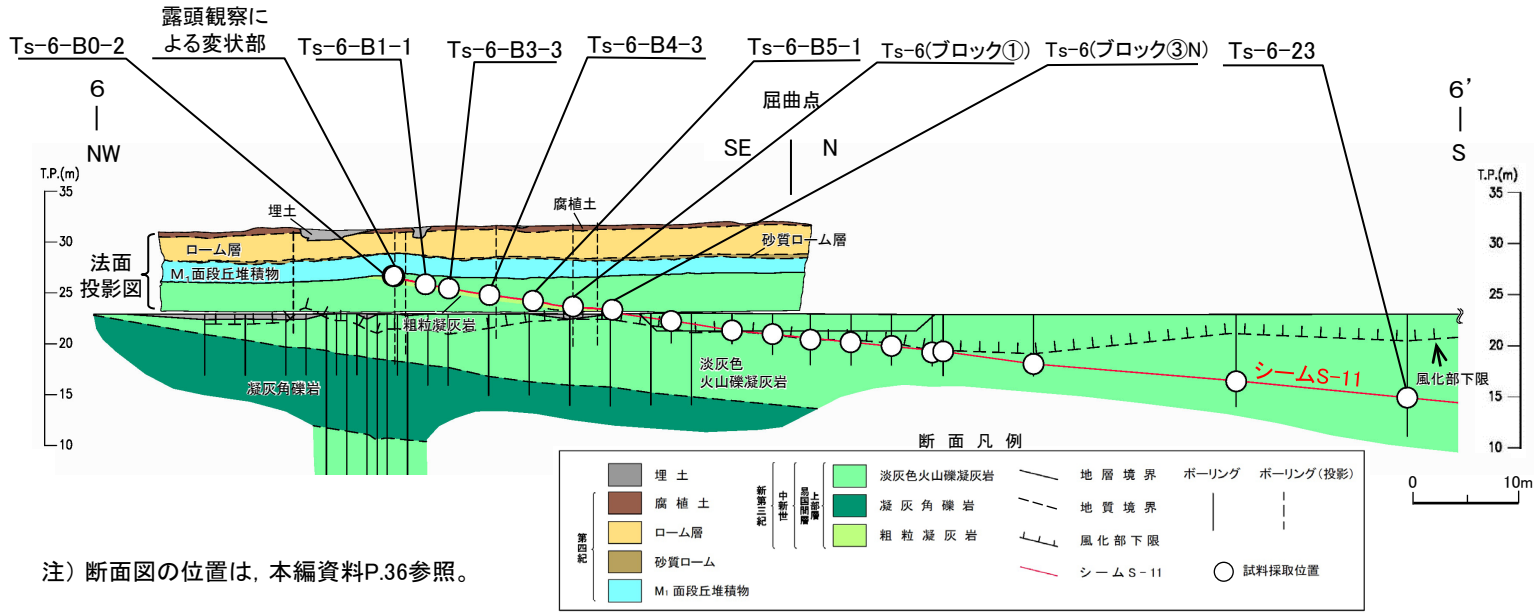
図5.1 シームS-11の最新面で認められる条線の方位(Ts-6付近の断面図・法面投影図及びTf-5(a)トレンチ南側法面)

- Ts-6付近の断面上の9箇所(No.1~9)で、変状有りとは認定できるNo.1から深度方向に連続的に条線を観察し、条線の方位をウルフネットにて図示した。なお、比較検討のため後期更新世以降の活動なしと認定できる箇所(Tf-5(a)トレンチ)の結果も併せて図示した。
- シームS-11の最新面には複数の方向の条線が認められる。

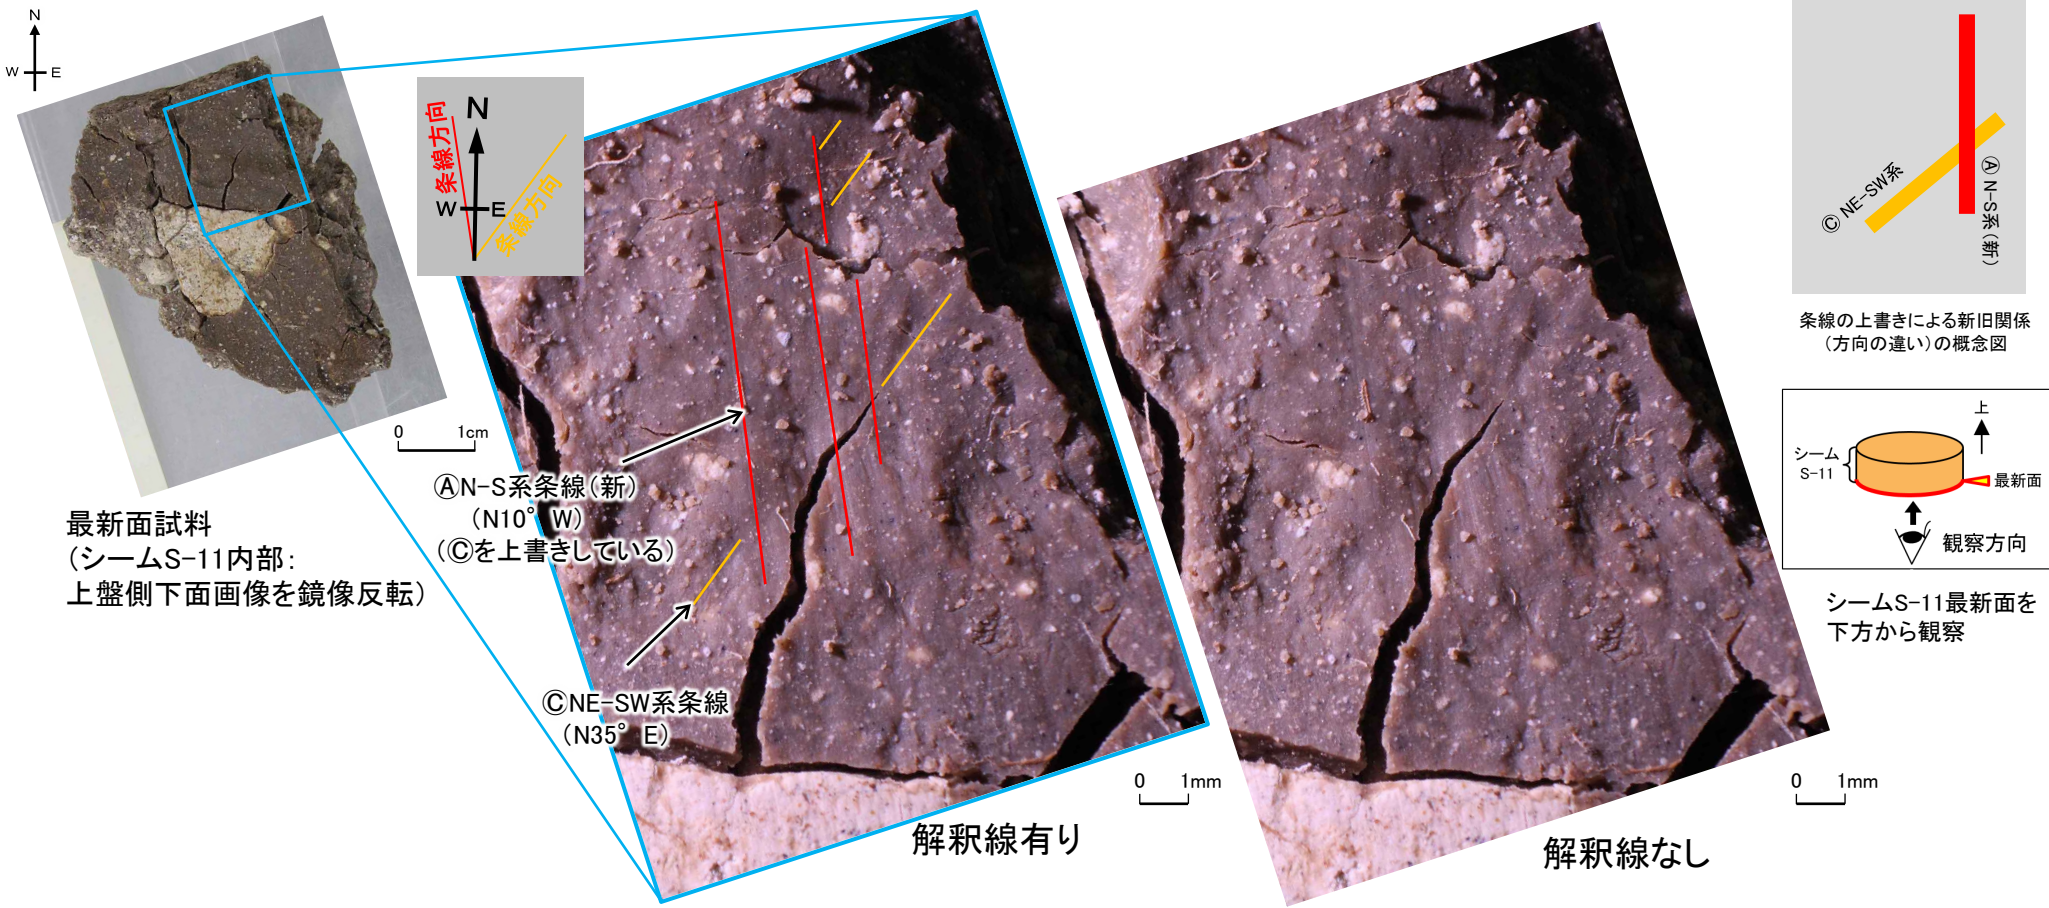
図5.6 シームS-11の最新面の条線方向(Ts-6-B1-1ブロック試料)

①N-S系条線(新) (N10° W)が③NE-SW系条線(N35° E)を上書きしている。

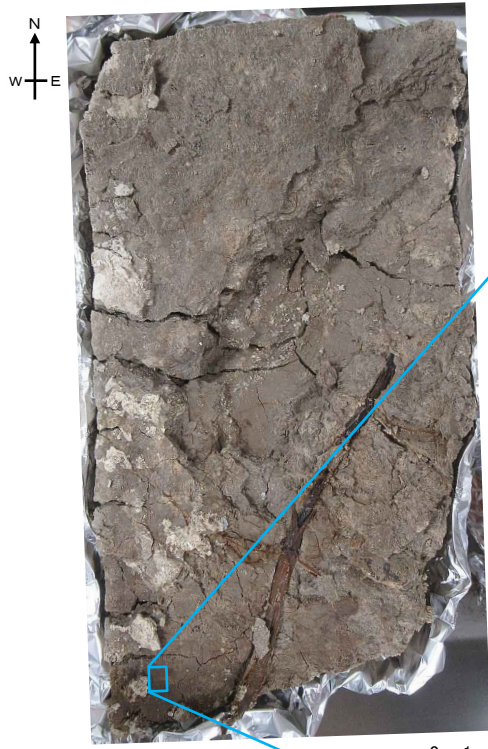
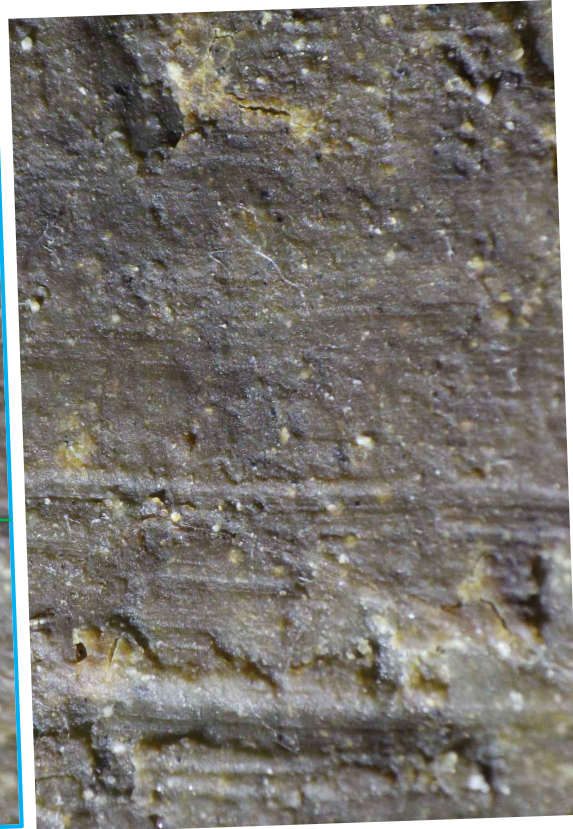
図5.8 シームS-11の最新面の条線方向(Ts-6-B5-1ブロック試料)

②E-W系条線(E-W)が認められる。他の方向の条線は認められない。

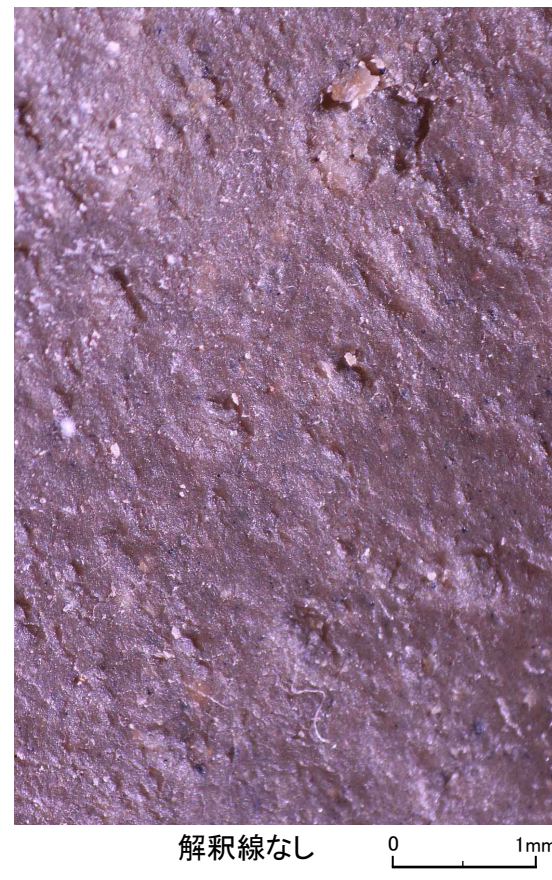
図5.12 シームS-11の最新面の条線方向(Ts-6-23孔)

①NW-SE系条線(N70° W)が②N-S系条線(旧)(N20° W)を上書きしている。

- ✓ 条線の方向「N70° W, N20° W」
- ✓ 条線の上書き関係「N70° Wの条線がN20° Wの条線を上書き」
- ✓ 条線の明瞭度「いずれの条線も不明瞭」
