## 東海第二発電所

管理区域外での洗浄廃液の漏えいについて

平成25年2月15日

日本原子力発電株式会社

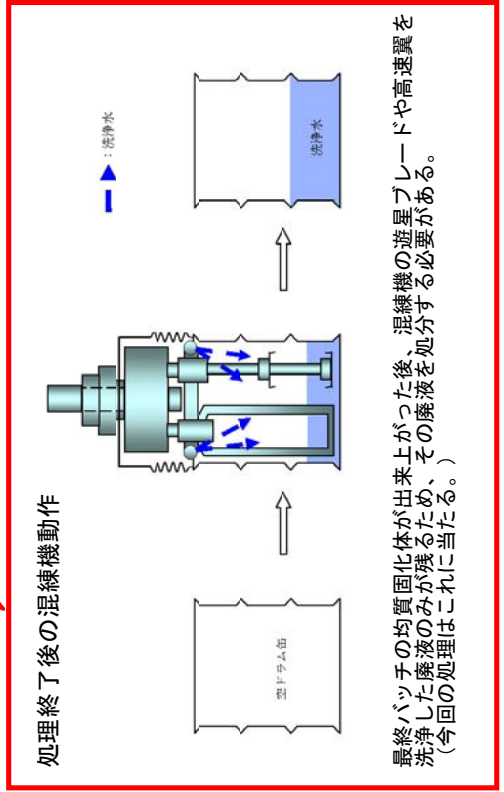
最終パッチの均質固化体が出来上がった後、混練機の遊星ブレードや高速度を洗浄した廃液のみが残るため、その廃液を処分する必要がある。(今回の処理はこれに当たる。)

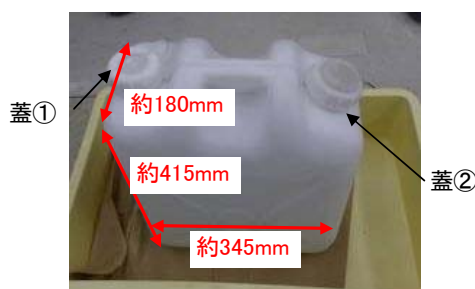
1口タイプ(当該タイプ)

[蓋の寸法(1口)]  
外蓋 直径:約123mm  
内蓋 直径:約110mm

(点検結果)  
 ・容器、内蓋及び外蓋に割れ、有意な傷及び穴等は確認されなかった。  
 ・容器口部、内蓋及び外蓋の組み合わせ状態及び寸法に不整合は見られなかった。  
 ・容器口部の上面(内蓋との接触面)は、端部に数箇所窪みがあり、また平坦になっていない状態であった。  
 ・他の同一形状の容器についても、容器の製造時に生じる接合部と考えられる窪みを生じているものがあった。また、No.8の容器については、口部外側へ窪みを生じているものが確認された。  
 (漏えいに関する考察)  
 ・容器口部上面が平坦でない状態であったことから、内蓋との接触が均一とならず、内蓋、外蓋がしっかり締まっていた状態でも、容器を傾けた場合には内容液が漏れる可能性がある。(右図)

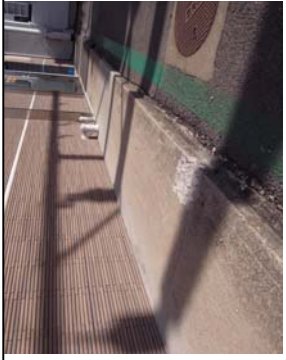
ポリ袋に穴があいたと推定される場所

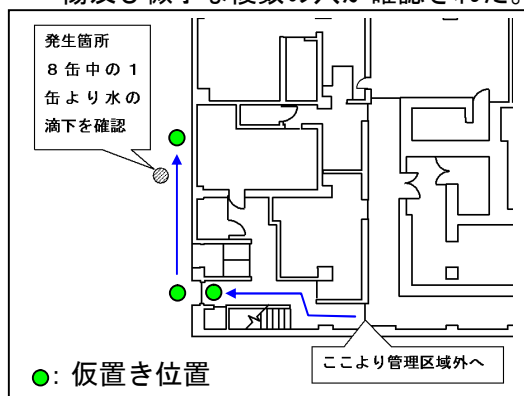
試験経路

- ①建屋内床面に置いた外側の透明ポリ袋は、複数の傷き裂、穴が確認されたが、内側の青線入りポリ袋は摺動跡が確認されたものの、穴は認められなかった。
- ②搬出扉前のマット上に置いた青線入りポリ袋及び透明ポリ袋両方に、ポリ容器の底面部と接する一部に接触跡が確認されたが、傷、穴は認められなかった。
- ③小石、面荒れが少ないコンクリート面に置いた外側の透明ポリ袋は、複数の傷、穴が確認されたが、内側の青線入りポリ袋は複数の傷が確認されたものの、穴は認められなかった。
- ④小石、面荒れが多いコンクリート面に置いた青線入りポリ袋及び透明ポリ袋両方に複数の傷及び微小な複数の穴が確認された。
