美浜発電所 1 号機

Aー非常用ディーゼル発電機過給機の損傷について

平成 2 5 年 3 月

関西電力株式会社

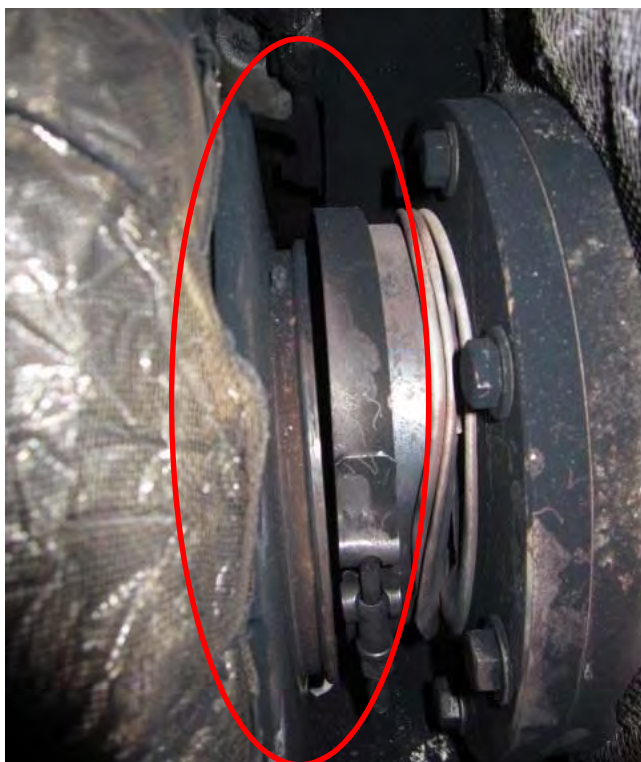
フランジ開口部

フランジおよび伸縮継手が外れている

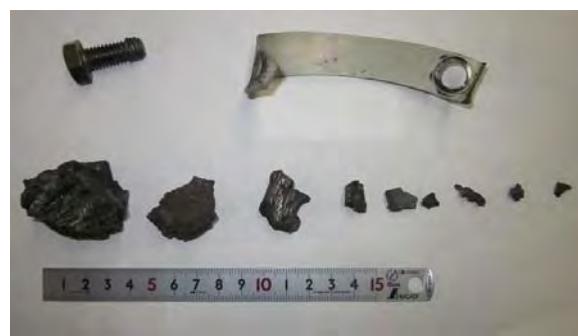
過給機付近にて発見された金属片

なお、当該過給機の下部に複数の金属片を確認したが、外観上、当該過給機以外の機器に異常は認められなかった。
