JMTR 施設内 C トレンチの廃液移送管表面からの  
汚染検出について

平成 25 年 7 月

独立行政法人日本原子力研究開発機構

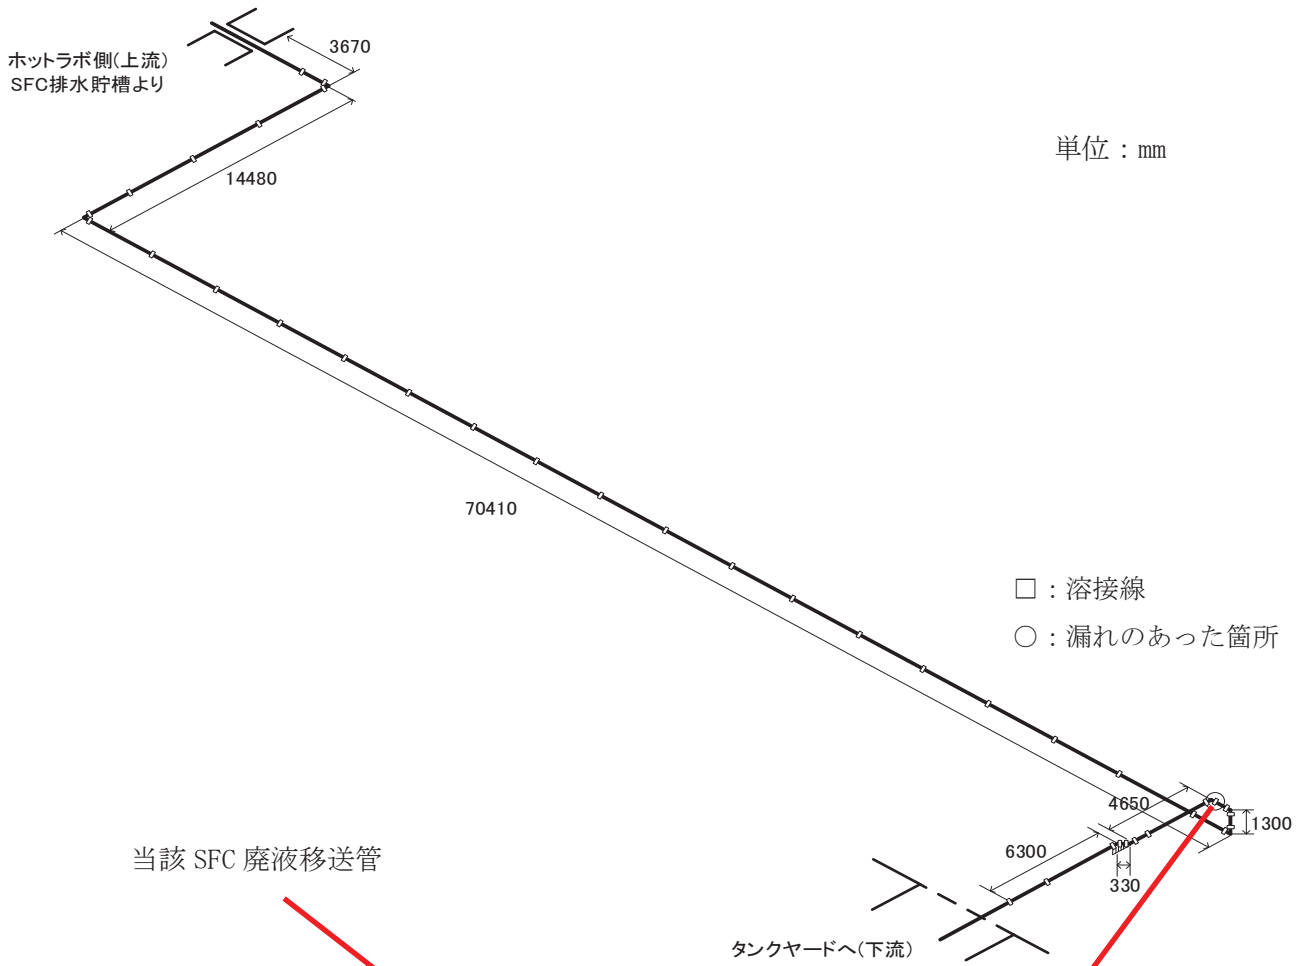
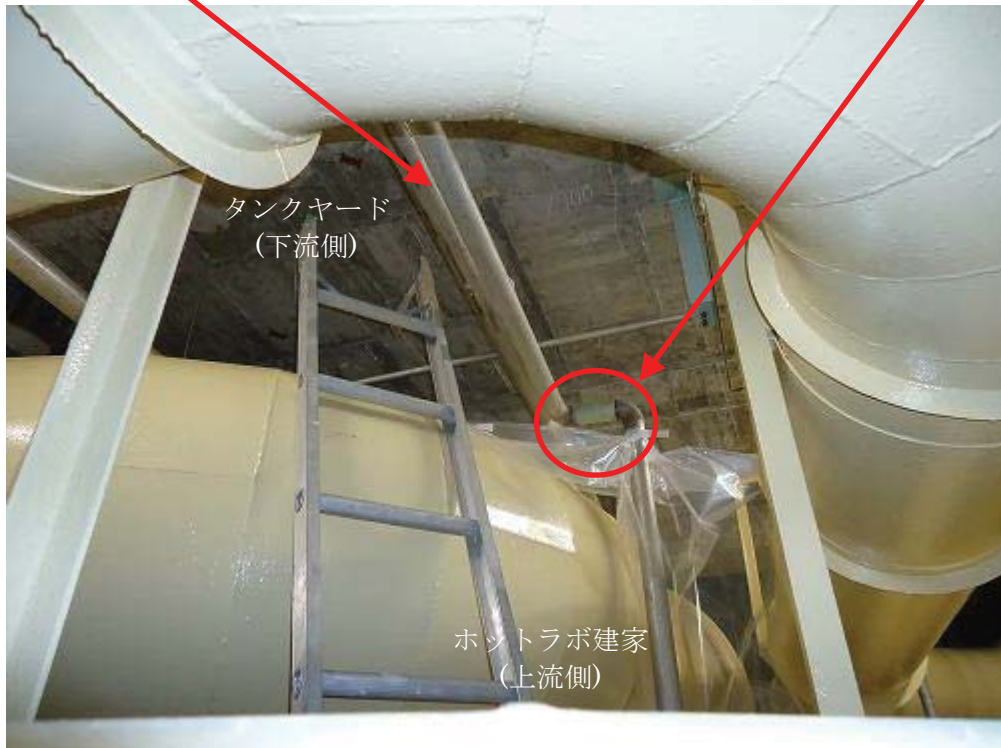
図 3 SFC 廃液移送管概要図

C トレンチ内外観

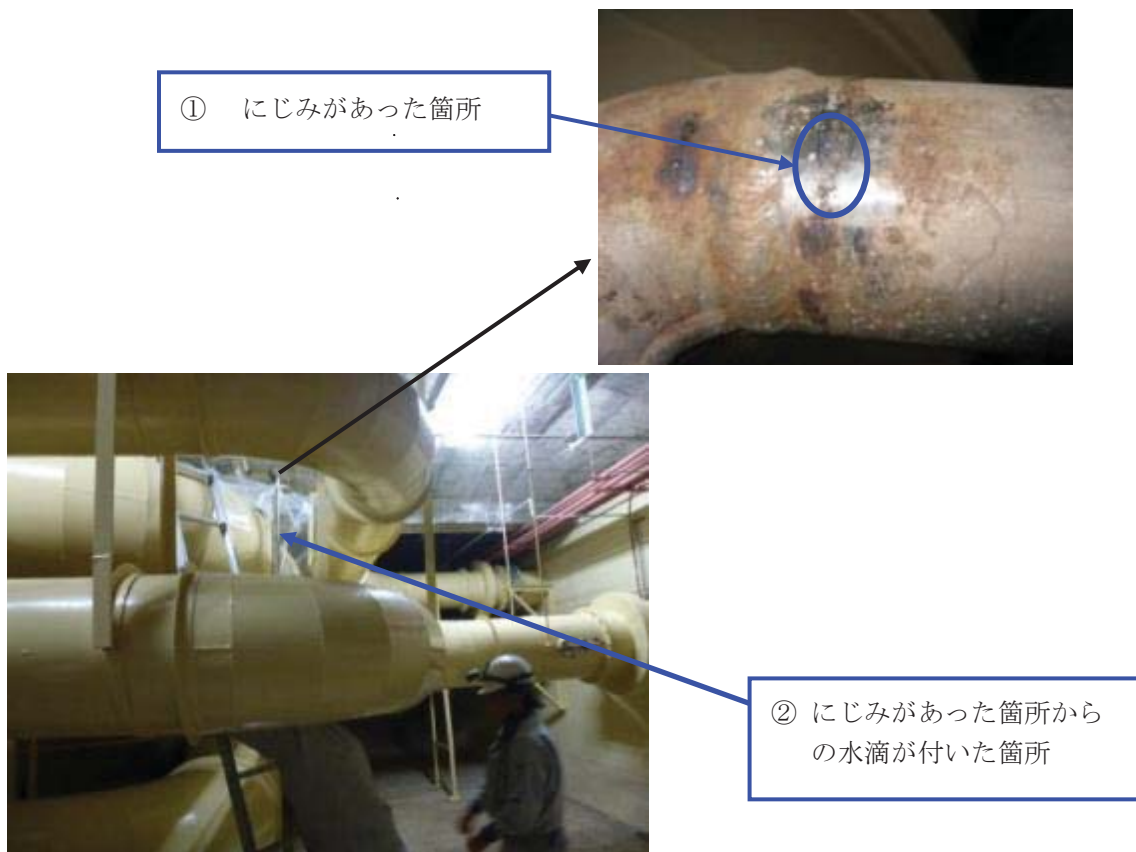
測定箇所	測定線種 (核種)	表面密度(Bq/cm <sup>2</sup> )※	放射線測定器
①②	$\beta$ ( $\gamma$ )	検出下限値未満 (検出下限値 : $2.7 \times 10^{-1}$ )	GM 表面汚染検査計 SB-337L
	$^{60}\text{Co}$	検出下限値未満 (検出下限値 : $1.4 \times 10^{-1}$ )	$\gamma$ 線波高分析装置 SEIKO EG&G 製 GEM Ge(Li)
	$^{137}\text{Cs}$	検出下限値未満 (検出下限値 : $1.4 \times 10^{-1}$ )	$\gamma$ 線波高分析装置 SEIKO EG&G 製 GEM Ge(Li)
①	$^3\text{H}$	検出下限値未満 (検出下限値 : $4.7 \times 10^{-1}$ )	液体シンチレーションカウンタ LSC-7200
②		検出下限値未満 (検出下限値 : $5.6 \times 10^{-1}$ )
