# 美浜発電所3号炉 特別点検 (原子炉容器)

平成28年3月10日  
関西電力株式会社

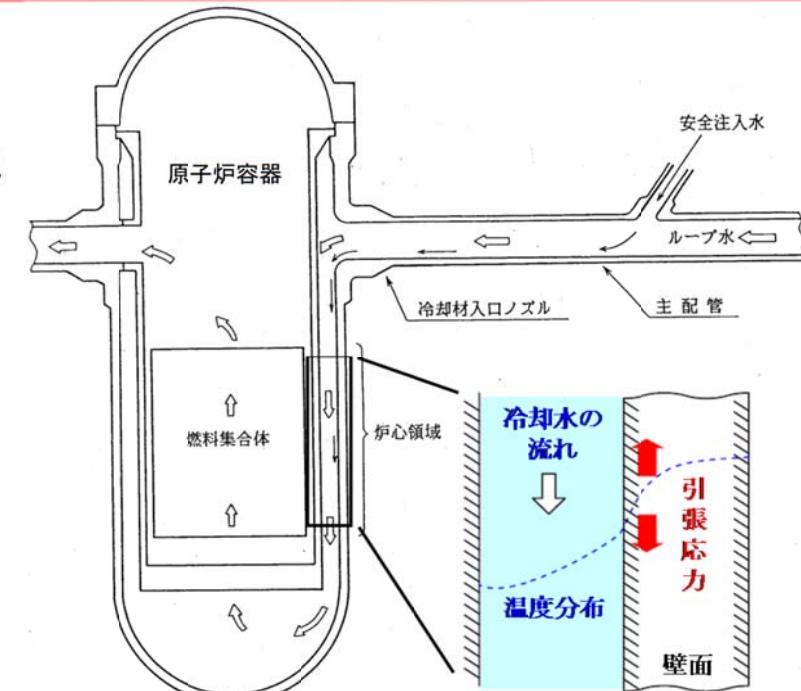
PTS事象発生時の原子炉容器内の  
冷却材の流れ

- 原子炉容器では、中性子照射脆化により延性一脆性遷移温度が上昇する。事故時の炉心冷却に、冷水が注入されると、加圧熱衝撃(以下、「PTS」という。)事象が発生し、中性子照射脆化が進んだ炉心領域に有意な欠陥が存在した場合には、それを起点として脆性破壊が発生する可能性がある。
- 建設時に母材と溶接部に対して有意な欠陥がないことを確認しており、運転開始後は供用期間中検査として溶接部に対するUTを実施している。
- この供用期間中検査ではPTSの観点から、特に考慮すべき欠陥は確認されていないものの、PLM評価では、仮想的に原子炉容器内表面に深さ10mmのき裂を想定し、事故時に冷水が注入されても原子炉容器が健全であることを確認している。
- 今回の特別点検では、これまでの供用期間中検査では対象としていない母材部分まで試験範囲を広げ、PTS評価の観点から考慮すべき欠陥の有無を炉心領域全域にわたって確認している。
- なお、美浜3号機と高浜1, 2号機で点検方法に違いはない。

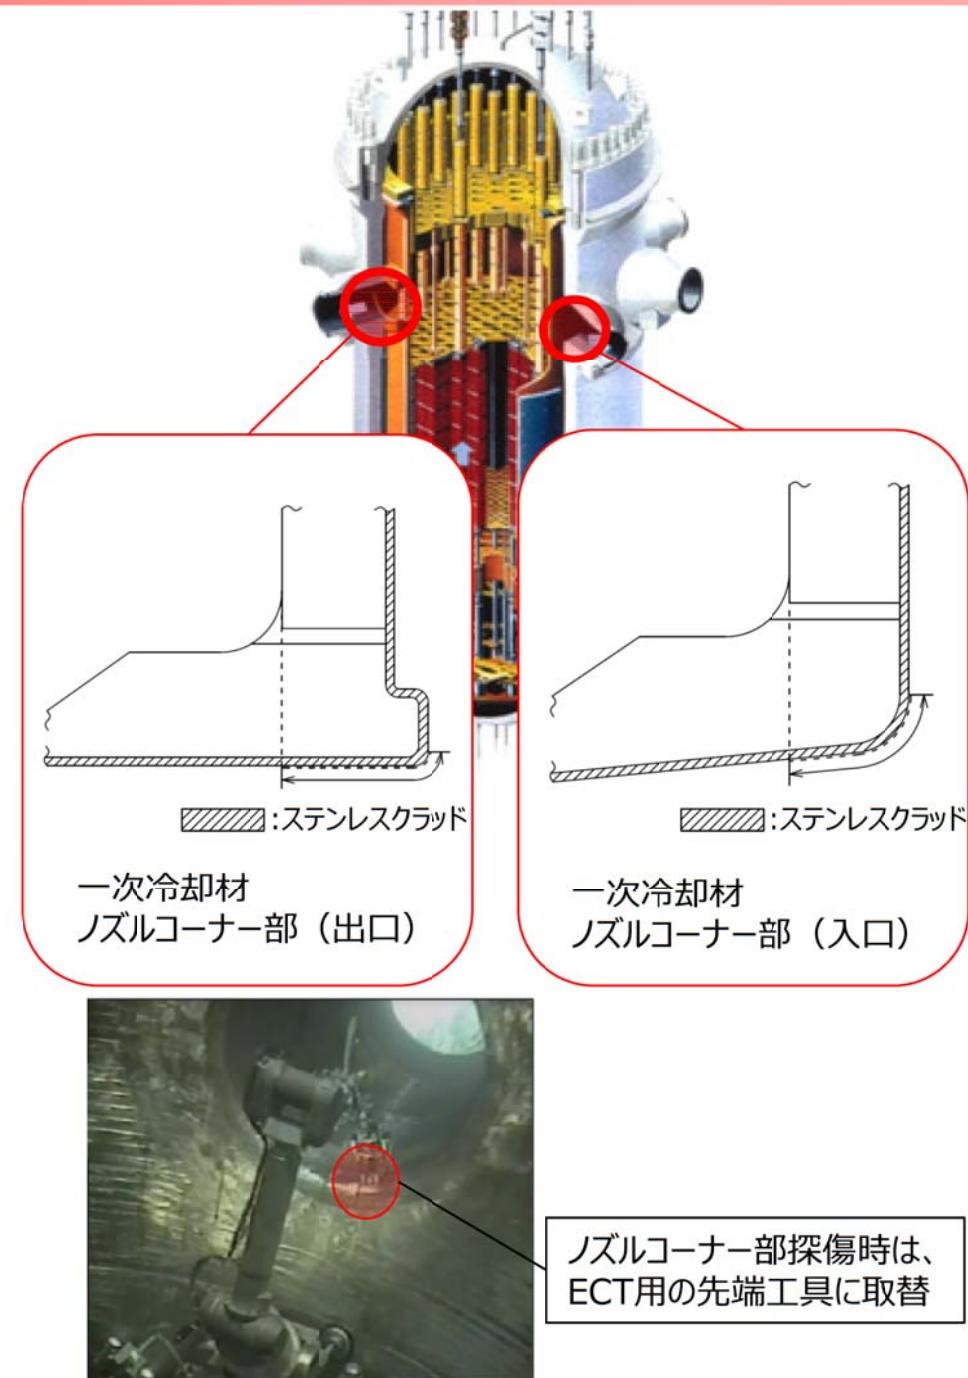
- 原子炉容器の低合金鋼の内表面は厚さ5mm程度のステンレスクラッドが非強度部材として施工されており、一次冷却材から保護されている。また、設計上、疲労損傷が発生しないよう、表面は応力集中部が出来ないよう適切なR加工を施すなどの配慮がなされている。
- 建設時にはステンレスクラッド全面に対してPTを実施して、表面欠陥がないことを確認している。供用期間中はコーナー部の母材に対してUTを実施しているが、強度部材ではないステンレスクラッドに対しては表面試験を行なっていない。
- 一次冷却材ノズルコーナー部は、原子炉容器の低合金鋼部において比較的疲労累積係数の高い形状変化部位となっていることから、クラッド表面に対して表面試験を実施することで、疲労損傷だけでなく、従来の知見を上回る劣化事象がないことを確認している。
- なお、美浜3号機と高浜1, 2号機で点検方法に違いはない。

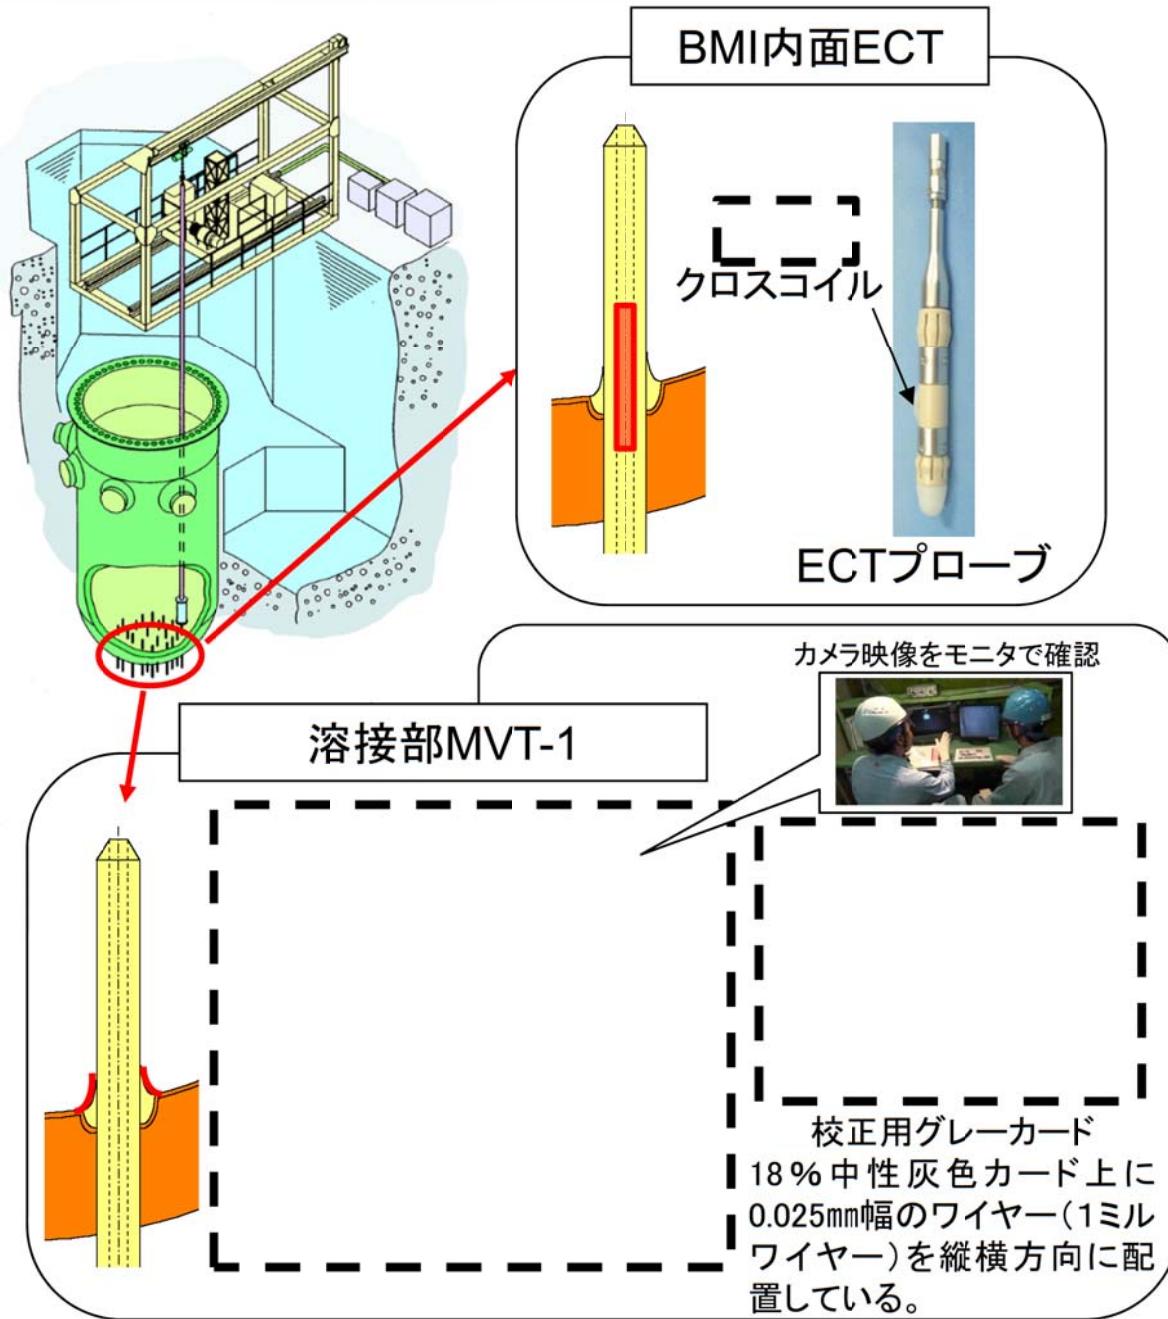
- 試験対象はBMI全数(50本)
- BMIの内面についてはECT、溶接部についてはMVT-1を行った。
- 試験範囲は溶接部や残留応力発生範囲を十分包含するよう設定している。

- BMIの内面に対するECTは、JEAG4217-2010を準用。
- (一財)発電設備技術検査協会の確性試験において、BMI内面ECTで0.5mm程度の応力腐食割れ(以下「SCC」という。)欠陥の検出が可能であることが確認されており、今回の特別点検でも同等の検出性を有する。
- 溶接部のMVT-1については、維持規格に従い0.025mmワイヤーが識別可能な手法により試験を行っている。
- 以上のことから両試験は応力腐食割れに対して十分な欠陥検出性を有している。

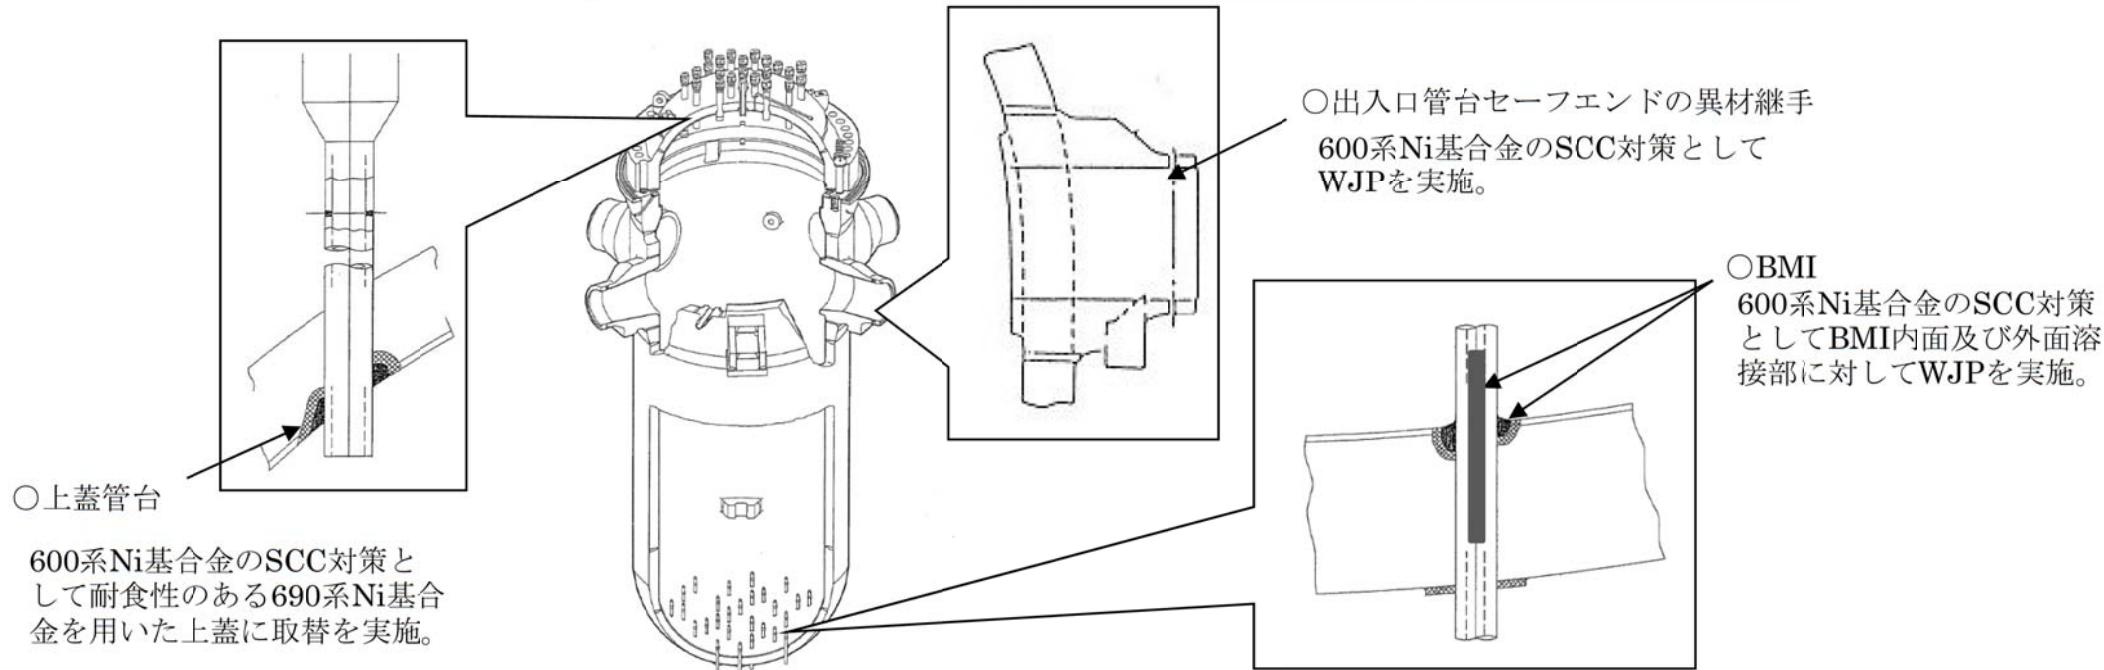
部位	予防保全活動	実施時期
上蓋管台	SCC対策の予防保全として 上蓋一式取替	第15回定検 (1996年度)
出入口管台セーフエンド の異材継手	SCC対策の予防保全として WJP施工	第22回定検 (2007年度)
BMI	SCC対策の予防保全としてWJP施工	BMI内面
		BMI外面溶接部
