美浜発電所 3号炉 特別点検  
(原子炉容器)

補足説明資料

平成28年3月10日

関西電力株式会社

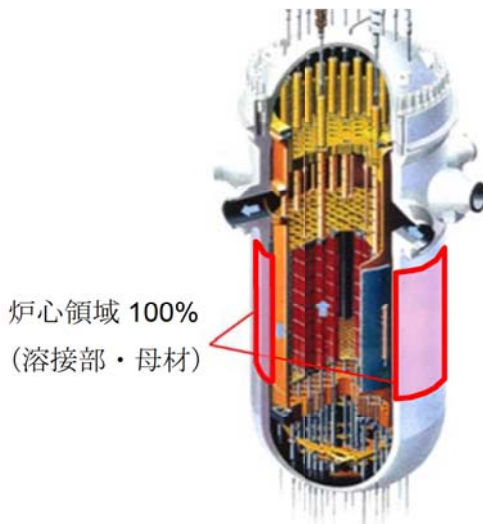
図 3.1.2.1 試験対象（炉心領域）

試験対象は図 3.1.2.1 に示すとおり、維持規格（JSME S NA1-2008）A-5210 の定義に従い、炉心の有効高さを直接囲んでいる範囲とした。試験対象範囲における原子炉容器内表面の中性子照射量は、2015 年 11 月時点で  $4.55 \times 10^{19} \text{n/cm}^2$ 、運転開始後 60 年時点で  $7.47 \times 10^{19} \text{n/cm}^2$  ( $E > 1 \text{MeV}$ ) 程度と評価している。また、試験部の材質は、ASME SA-533 Gr.B Cl.1 である。なお、実際の探傷は、炉心領域を十分包含できるように、炉心領域外にある出入口ノズルコーナー部や炉心支持金物に干渉しないレベルで拡大して行なっており、中性子照射量として  $1 \times 10^{17} \text{n/cm}^2$  ( $E > 1 \text{MeV}$ ) を超える範囲を概ねカバーできている。

この点検により、斜角法 70° で DAC20%を越える反射波は検出されなかったことから、PTS 評価の観点から考慮すべき欠陥が原子炉容器内表面近傍に無く、既往の PTS 評価で安全側に包含できていることを確認できた。

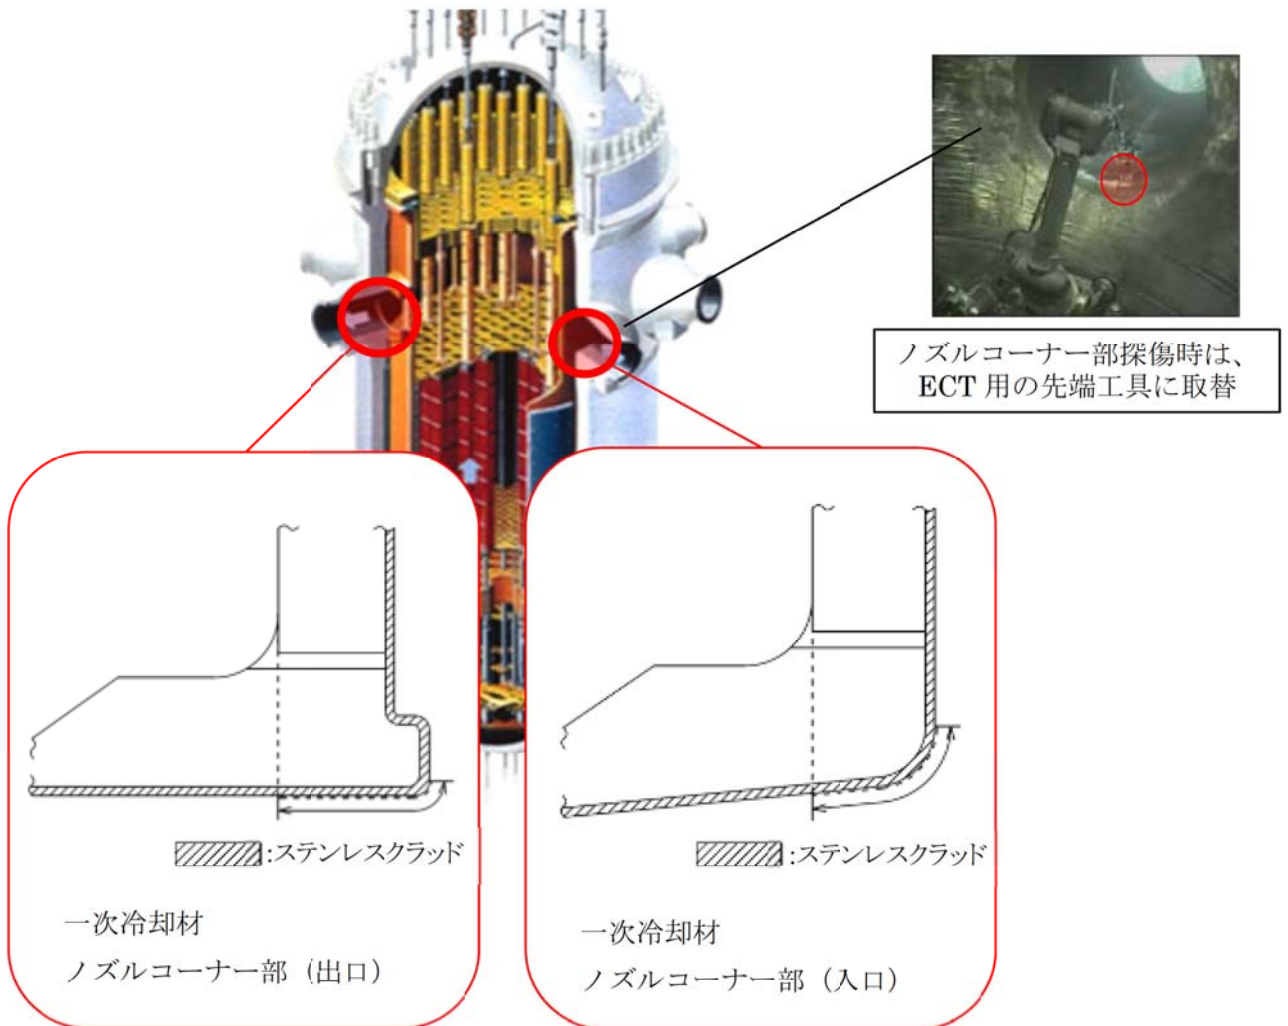
図 3.2.2.1 試験対象（一次冷却材ノズルコーナー部）及び探傷画像（イメージ）

入口管台・出口管台の全数（入口管台 3 箇所、出口管台 3 箇所）を試験対象として選定している。一次冷却材ノズルコーナー部として、維持規格（JSME S NA1-2008）の表 IB-2500-4（項目 B3.20 カテゴリ B-D）に記載されている原子炉容器管台内面の丸みの部分を対象に、この範囲のクラッド内表面を試験対象範囲とした。（図 3.2.2.1）

4. 2 一次冷却材ノズルコーナー部のクラッド（入口管台 3 箇所、出口管台 3 箇所）  
平成 27 年 7 月 4 日から平成 27 年 7 月 13 日までの間で点検を実施した。  
透磁率変化（溶接金属中のフェライト偏析などによる局所的な材質のばらつき等により生ずる）に起因したノイズ信号が検出されたものの、割れに起因した欠陥信号は検出されなかった。  
ノズルコーナー部 ECT 色調図（例）を図 4.2.1 に示す。

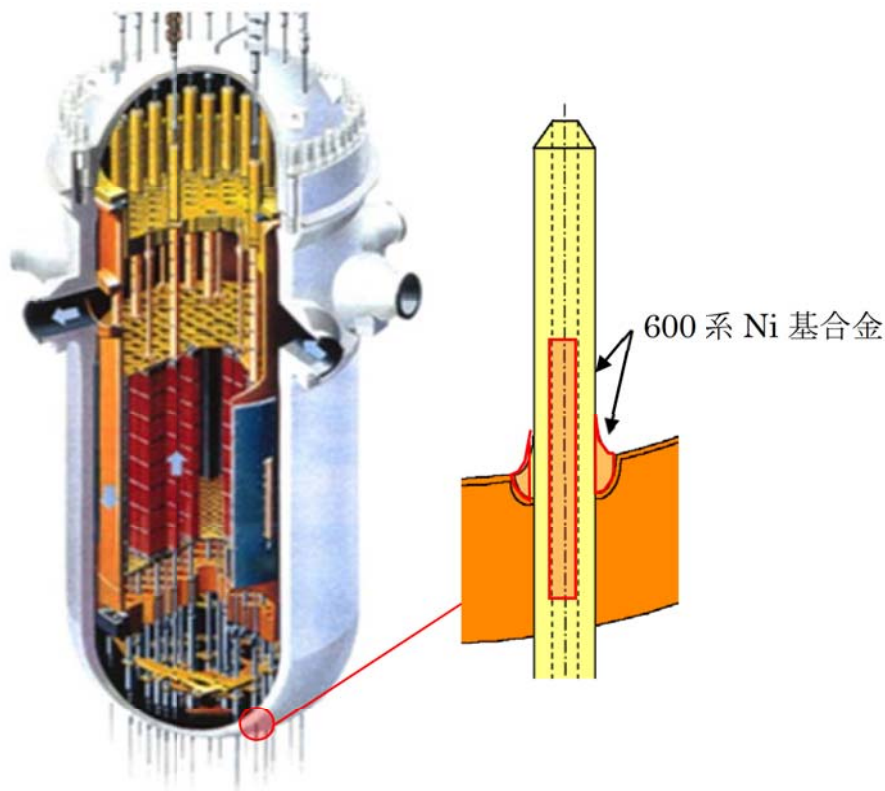
図 3.3.1.2 試験対象 (BMI)

今回の特別点検では、SCCの発生が懸念されるBMI内面の熱影響部、および溶接部を試験範囲（図3.3.1.2）とすることで、WJPによるSCCに対する予防保全対策の有効性を確認している。

炉内計装筒内面に対する ECT では、透磁率変化に起因したノイズ信号はほとんどなく、割れに起因した欠陥信号も検出されなかった。溶接部については、0.025mm 幅のワイヤが識別可能な目視試験（MVT-1）により、割れ状の欠陥がないことを確認できた。

今回の特別点検では、BMI 内面 ECT、溶接部 MVT-1 により欠陥が認められなかったことから、WJP は 600 系 Ni 基合金の SCC に対する予防保全対策として有効に機能していることを確認できた。
