# 美浜発電所3号炉 特別点検 (原子炉格納容器)

平成28年3月10日  
関西電力株式会社

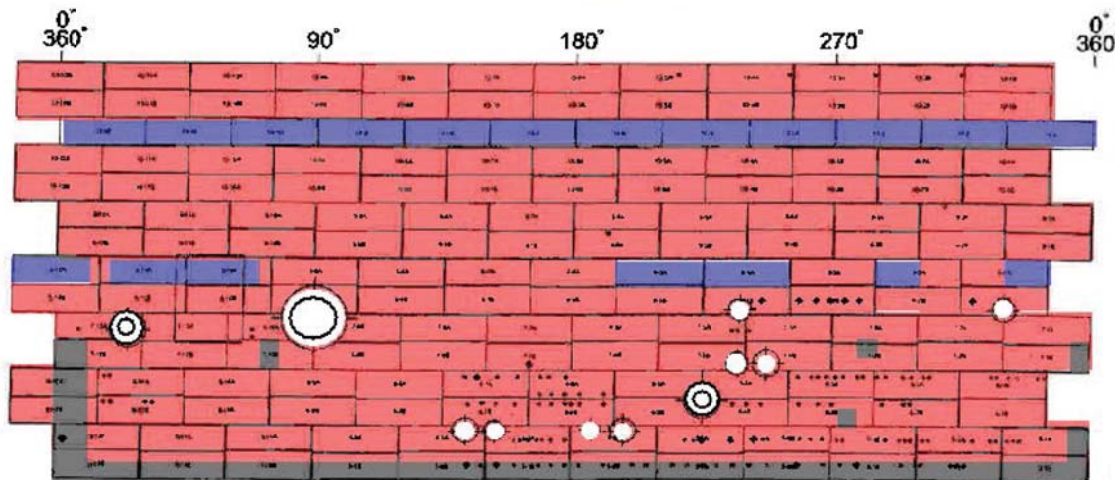
(例)円筒部内面

- 直接目視試験
- 遠隔目視試験
- 主な点検不可範囲
- 貫通部(対象外)

埋設部、ダクトや電線管等の移動に切断を要する干渉物が近接する鋼板等を点検不可範囲としている。

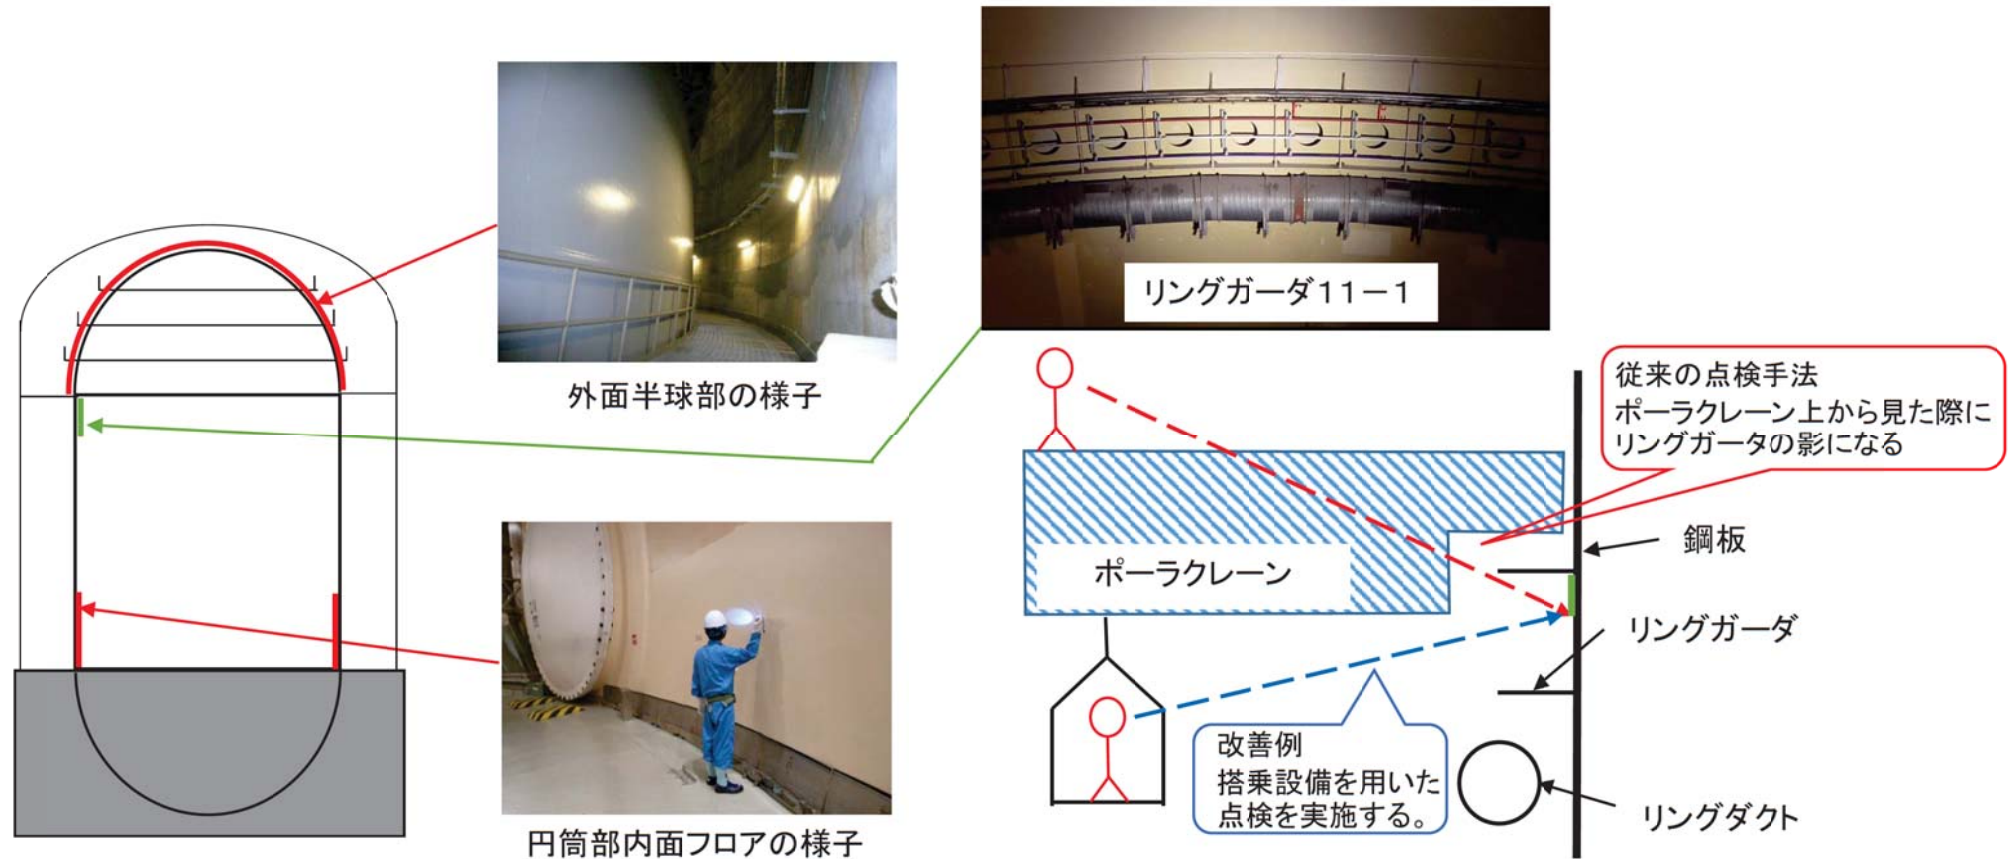
- 特別点検で塗膜の割れ等が比較的多く確認された範囲は、従来の点検手法で点検可能な範囲であるため、今後も現状の保安全管理を継続することで原子炉格納容器鋼板の健全性を維持することができると思う。
- なお、従来の点検手法ではリングガード内部に点検が行いづらい箇所があったため、今後は点検の際に搭乗設備を用いる等、特別点検の結果を踏まえた点検手法の改善も実施していく。
