東海第二発電所 審査資料	
資料番号	TKK 補-III-3 改4
提出年月日	平成30年4月12日

東海第二発電所 劣化状況評価  
(照射誘起型応力腐食割れ)

補足説明資料

日本原子力発電株式会社

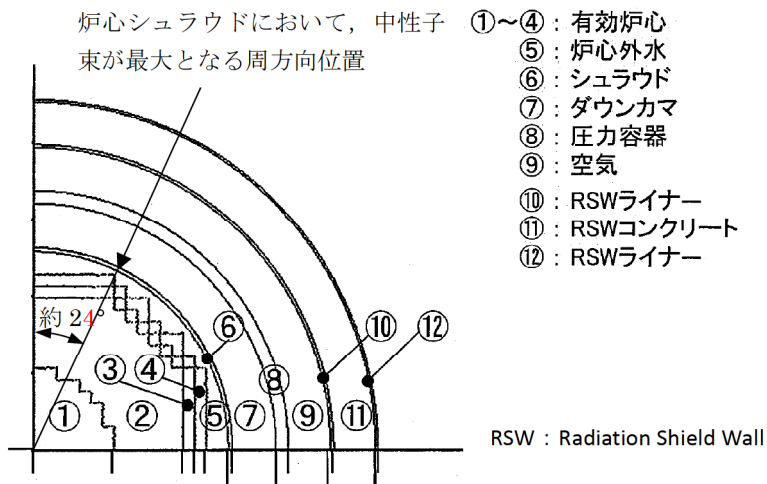
図 1 炉心シュラウドにおいて、中性子束が最大となる周方向位置

評価対象機器	中性子束が最大となる位置	運転開始後 60 年時点の中性子照射量 [n/m <sup>2</sup> ]
炉心シュラウド	中間胴 H4 周溶接継手から上へ 約 970 mm の母材部 (周方向位置は図 1 参照)	$2.0 \times 10^{25}$
炉心シュラウド (周溶接継手) *2	中間胴 H4 溶接継手内面 (周方向位置は図 1 参照)	$1.6 \times 10^{25}$
上部格子板	グリッドプレート下端, 炉中心位置	$2.9 \times 10^{25}$ *3
炉心支持板	支持板上端	$2.1 \times 10^{24}$
周辺燃料支持金具	支持金具上端	$7.1 \times 10^{23}$
制御棒案内管	上面, 炉中心位置	$2.1 \times 10^{24}$

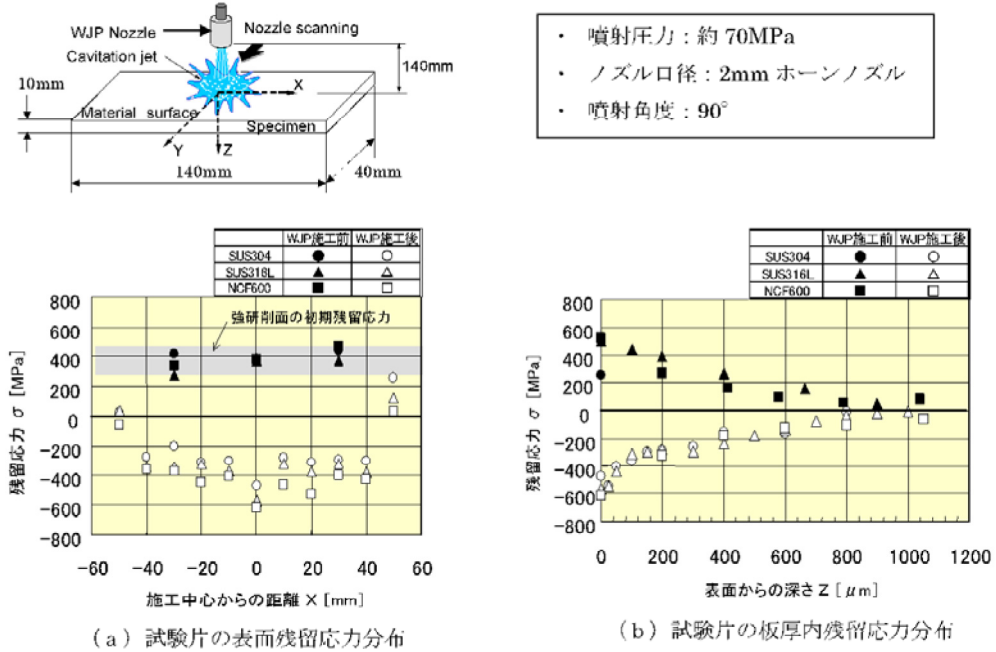
図3 W J Pによる残留応力改善効果 (ピーニング工法ガイドラインより)

W J Pによる応力腐食割れの抑制効果として、ピーニング工法ガイドラインに記載された残留応力低減効果の確認試験結果を図3に示す。強研削によって付与した初期の引張残留応力が、圧縮側になっていることが確認できる。
