1号機 PCV内部調査の状況について

2022年6月30日

技術研究組合 国際廃炉研究開発機構
東京電力ホールディングス株式会社

1. PCV内部調査の概要

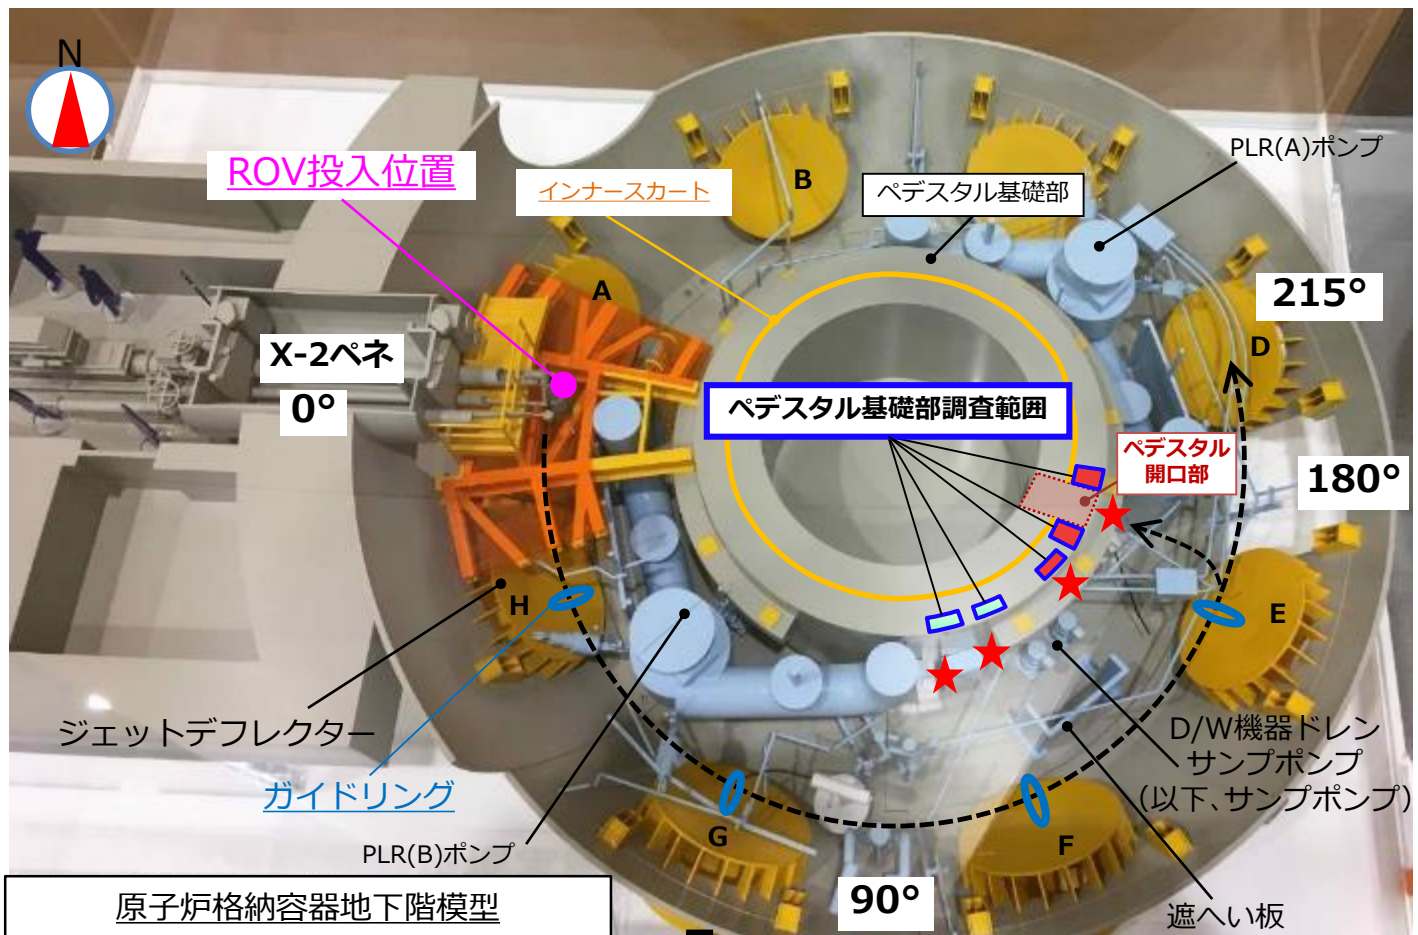
★：ROV-A2目視調査位置

- 調査範囲はPCV地下階の約90°から約180°（ペDESTAL開口部含む）とし、カメラによる目視調査を実施
 <主な調査箇所>
 - 既設構造物の状態確認及び堆積物の広がり状況・高さ・傾斜確認。
 - ペDESTAL開口部付近のコンクリート壁状況確認。（下図 □ 調査箇所：■ 鉄筋露出、□ 露出無）
 - ペDESTAL内部の目視調査は調査実績等を踏まえ、最終でROV-A2を投入予定。

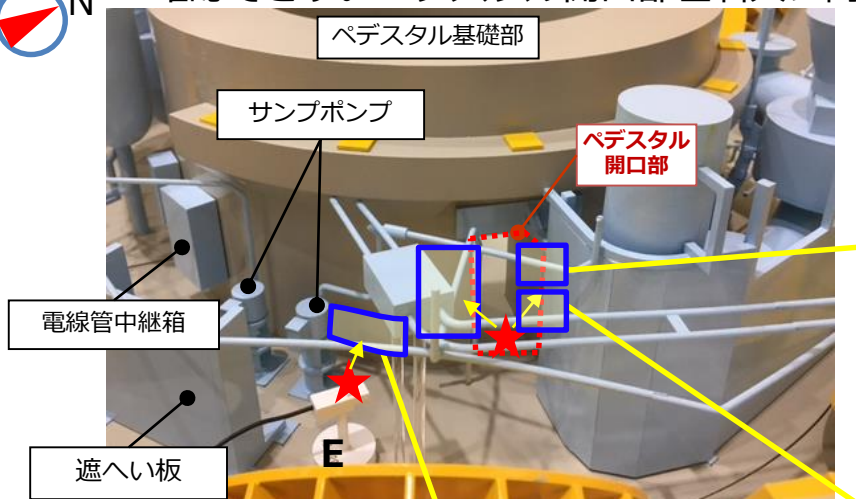
★: ROV-A2目視調査位置

■ ペDESTAL開口部壁面の状態(5月18、19日調査)

- テーブル状の堆積物があり、当該堆積物下部の壁面を確認したところ、コンクリートがなく、鉄筋、インナースカートが露出していることを確認。PCV底部にも堆積物があり、当該堆積物下部の状況は確認できず。ペDESTAL開口部左右共に同様の状態。

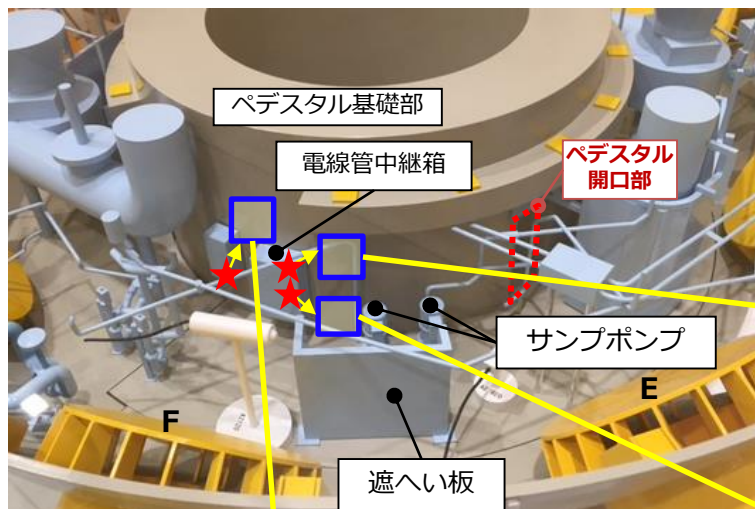
★: ROV-A2目視調査位置

■ 電線管中継箱及びサンプポンプ付近の壁面の状況 (3月16日調査)

- PCV底部に堆積物があり、当該堆積物下部の壁面を確認することができなかったが、目視可能な範囲のペDESTAL壁面に鉄筋等が露出していないことを確認。

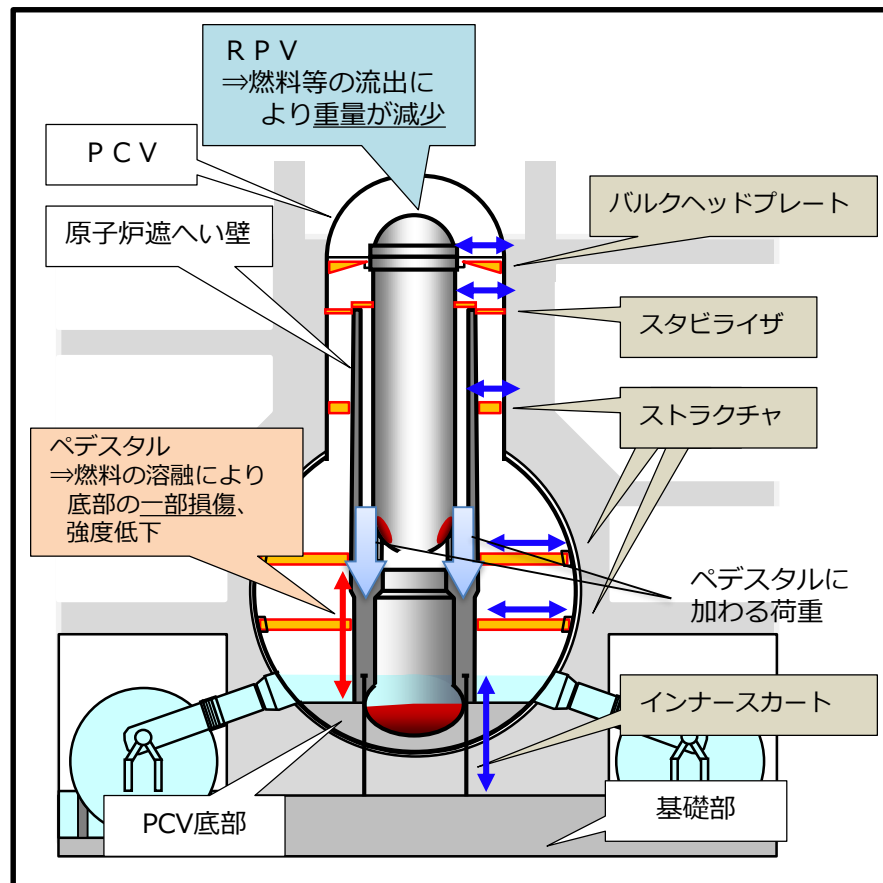
事故によるRPV支持機能への影響

- 原子炉圧力容器（以下、RPV）を支持する構造物と事故による支持機能への影響を下図に示す。
- 1号機は事故により燃料が溶け落ちており、当該影響を踏まえ、補助事業「廃炉・汚染水対策事業」にて、2016年度に国際廃炉研究開発機構（IRID）が圧力容器及び格納容器の耐震性・影響評価を実施し、ペDESTALの一部が劣化、損傷した状態において、所定の機能を維持することを確認（参考1～7）。

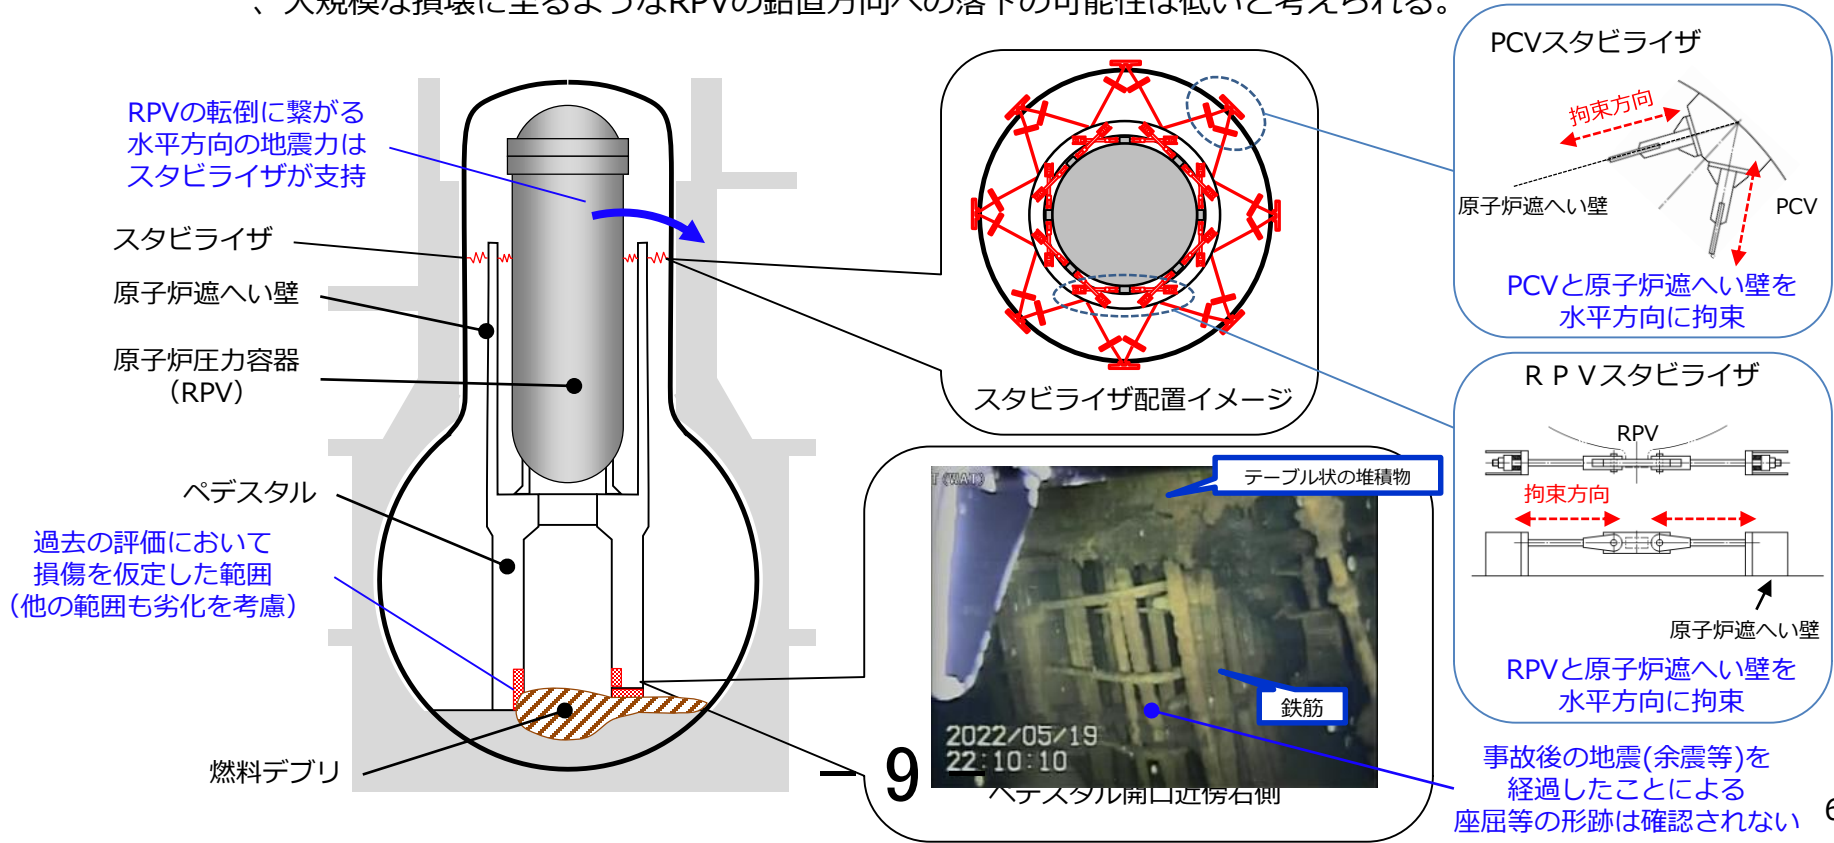
- 今後内部調査により知見の拡充、評価を実施していくが、現時点の情報等を基に、ペDESTALの損傷に伴うプラントへの影響を考察。
- ペDESTALの損傷により想定される支持すべき構造物の水平方向への移動、衝突や鉛直方向への落下については、以下の理由から、大規模な損壊等に至る可能性は低いと想定。

水平方向：RPVを水平方向に支持する構造物（スタビライザ等）があり、RPVの移動が拘束されていることから、PCV等を損傷させる様な衝突に至る可能性は低いと考えられる。

鉛直方向：RPVを鉛直方向に支持するペDESTALに損傷が確認された一方、事故に伴う燃料等の流出によりRPV重量は減少していること、ペDESTALの支持機能喪失を示す形跡（露出する鉄筋の座屈等）はみられないことから、大規模な損壊に至るようなRPVの鉛直方向への落下の可能性は低いと考えられる。

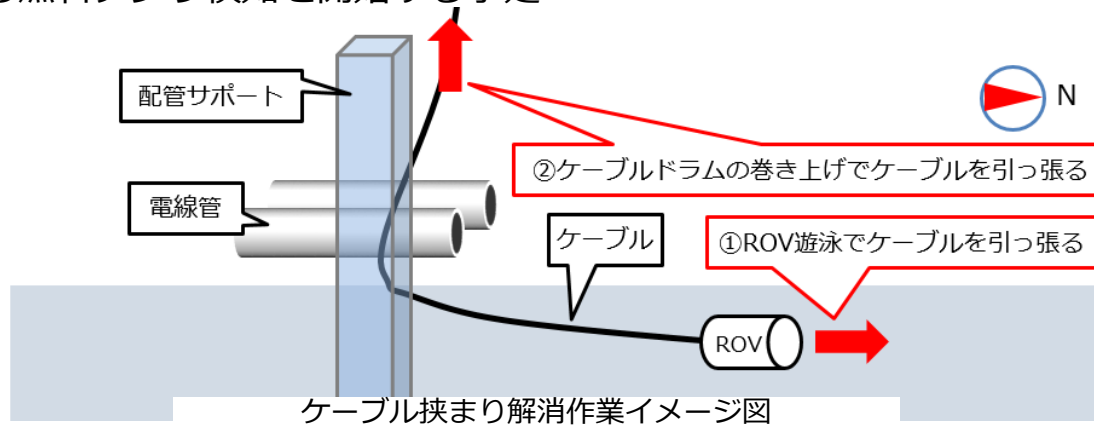
ケーブルが挟まっていた位置

- 6月7日からROV-Cによる堆積物厚さ測定を開始
- 6月10日に、ROV-CのケーブルがPCV内の電線管と配管サポート部材の間に挟まり、移動範囲が限定的となる事象が発生したが、翌6月11日に予め定めていた手順（図①、②）に則り操作を行うことで挟まりを解消、その後ROV-Cを回収し、調査を完了
- 現在、後半調査に向けたトレーニングを計画しており、トレーニング期間を挟み、準備が整い次第、ROV-Dによる燃料デブリ検知を開始する予定

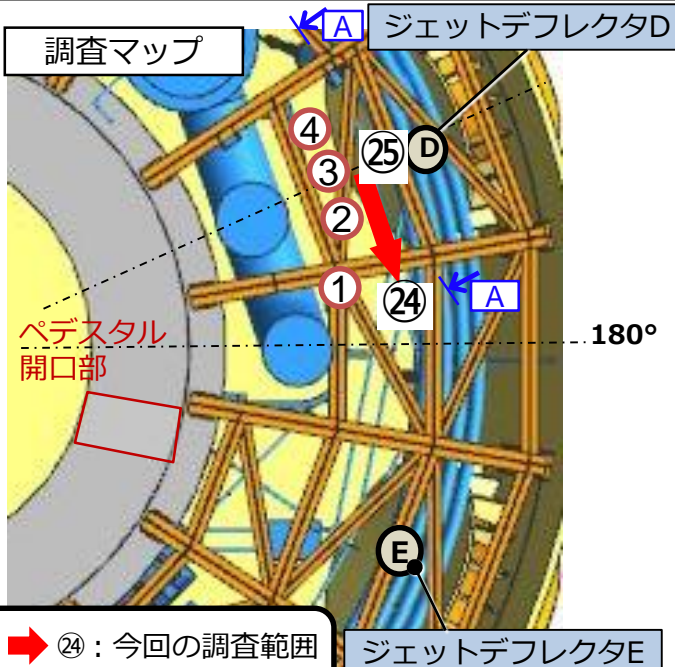
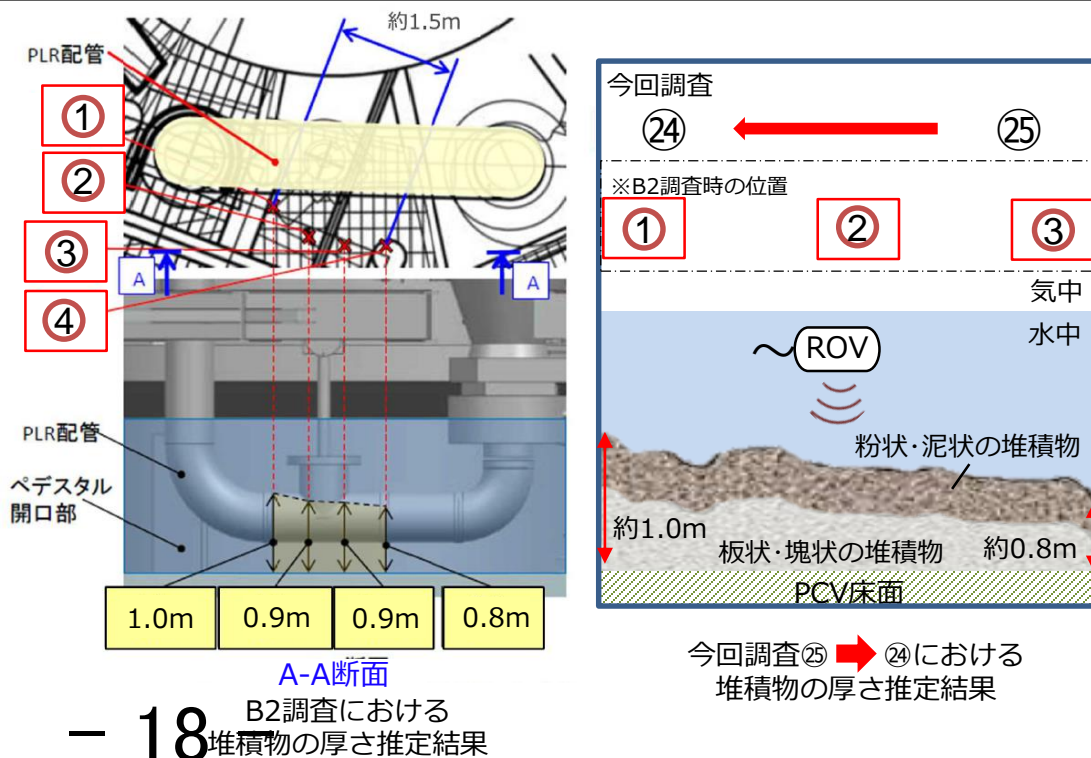
調査ポイント比較

(参考) 2017年 1号機B2調査と調査ポイント②⑤ - ②④の比較

- 2017年に実施した1号機PCV内部調査(以下, B2調査)にて, 今回の調査ポイント②⑤ - ②④近傍を調査
- B2調査では映像データから堆積物厚さを推定しており, 約0.8~1.0mであると評価
- 今回の調査ポイント②⑤ - ②④においても, 堆積物の厚さは約0.8~1.0mであると評価しており, 堆積物厚さの増加傾向も類似

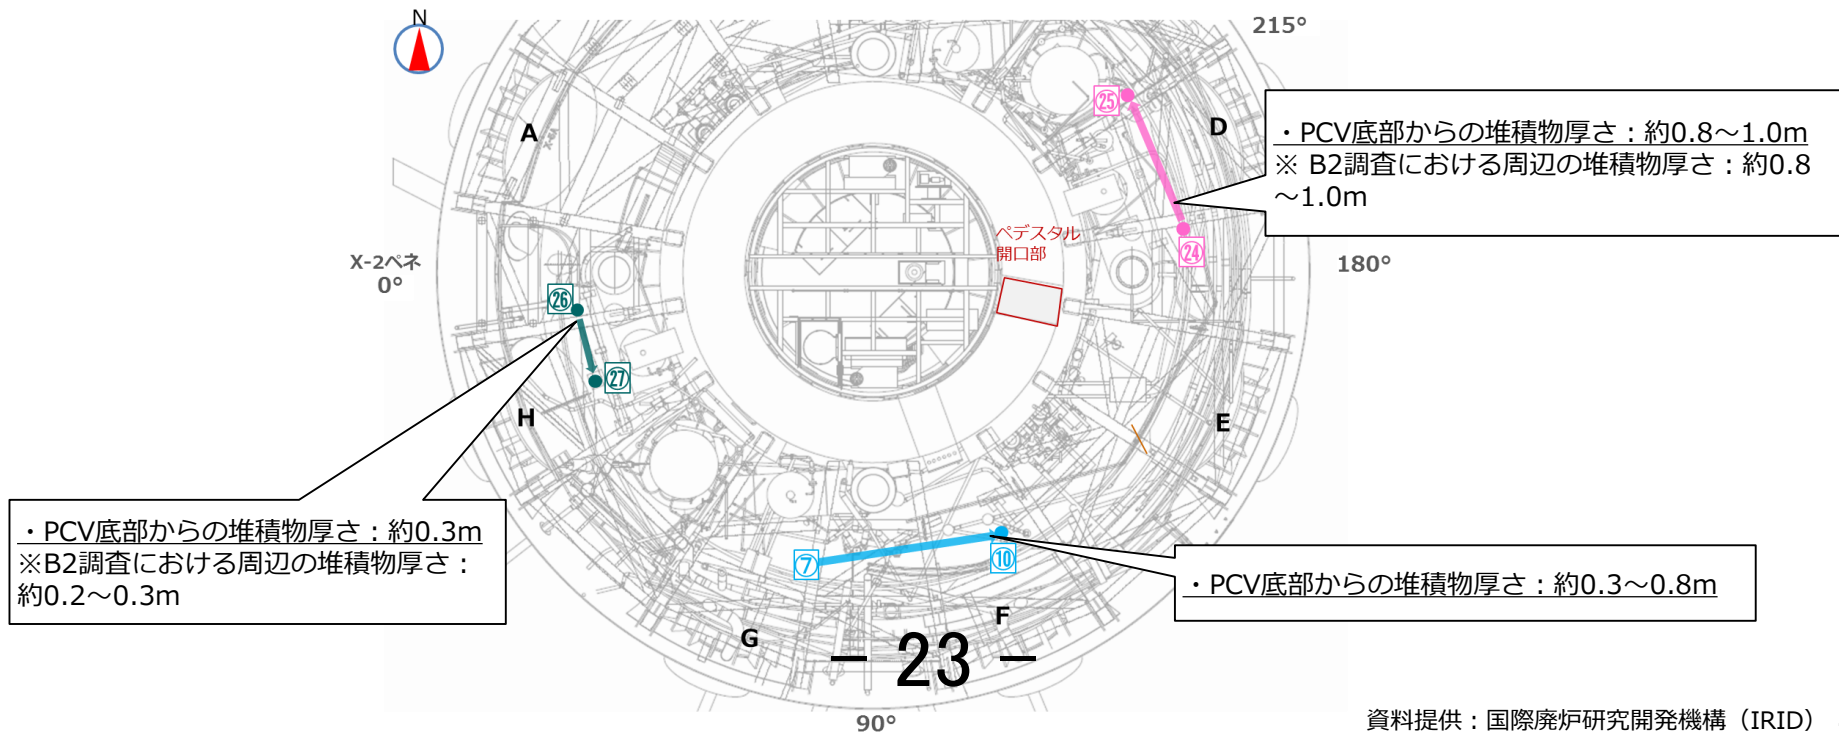
- 2017年に実施したB2調査結果と比較し、堆積物の厚さは同等であり、経年的な変化は確認されていない
- 今回評価した3ポイントにおいては、超音波測定データ・ROV-C及びROV-A2による調査時の映像から、粉状・泥状の堆積物の状態は薄いと評価。また、堆積物（粉状・泥状および板状・塊状の堆積物含む）内部の状態（空洞の存在等）については、今回の調査結果からは評価不可
- PCV底部からの堆積物厚さについては、ペDESTAL開口部付近が約0.8～1.0mに対し、ROV投入位置であるX-2ペネ付近は約0.3mであり、X-2ペネ付近に近づくにつれて徐々に低くなっていることを確認
- 今回評価した3ポイントの結果により、堆積物の状況は当初想定とは異なっていることから、後半調査（ROV-Dによる燃料デブリ検知やROV-Eによる堆積物サンプリング）に向けて、調査方針や調査箇所について改めて検討して参る

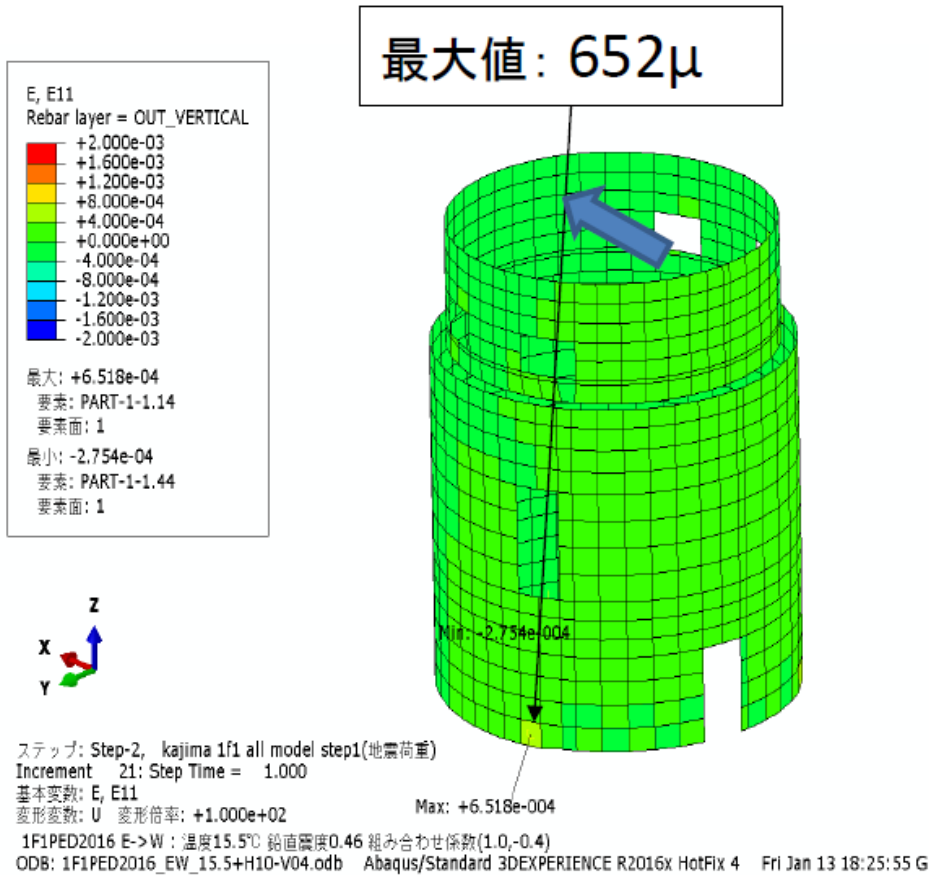
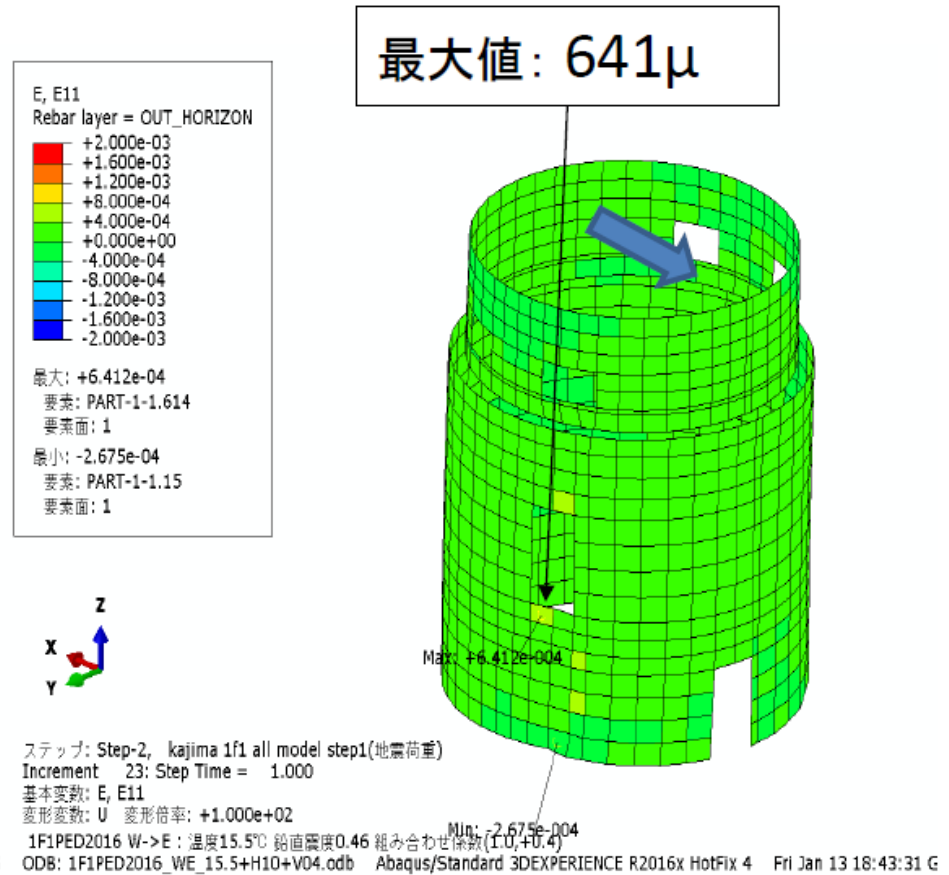
■ ペDESTAL解析結果 (鉄筋ひずみ)

ペDESTALの損傷及び劣化を考慮したモデルでの解析結果より発生応力・ひずみが評価基準値※¹以下であることを確認
