東京電力福島第一原子力発電所における  
事故の分析に係る検討会  
第30回会合

# 1号機 PCV内部調査の状況について

# 1. PCV内部調査の概要

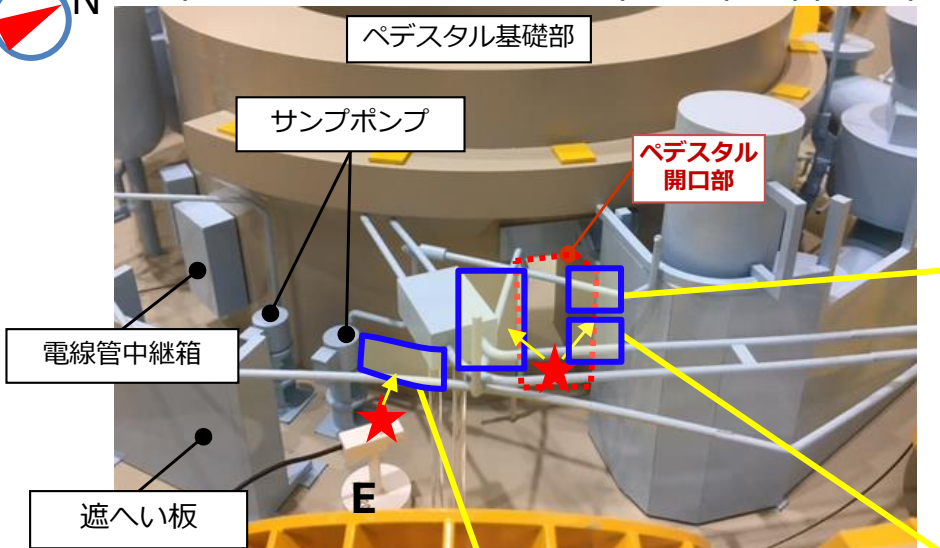
写真1.ペDESTAL基礎部付近の状況

- テーブル状の堆積物があり、当該堆積物下部の壁面を確認したところ、コンクリートがなく、鉄筋、インナースカートが露出していることを確認。PCV底部にも堆積物があり、当該堆積物下部の状況は確認できず。ペDESTAL開口部左右共に同様の状態。

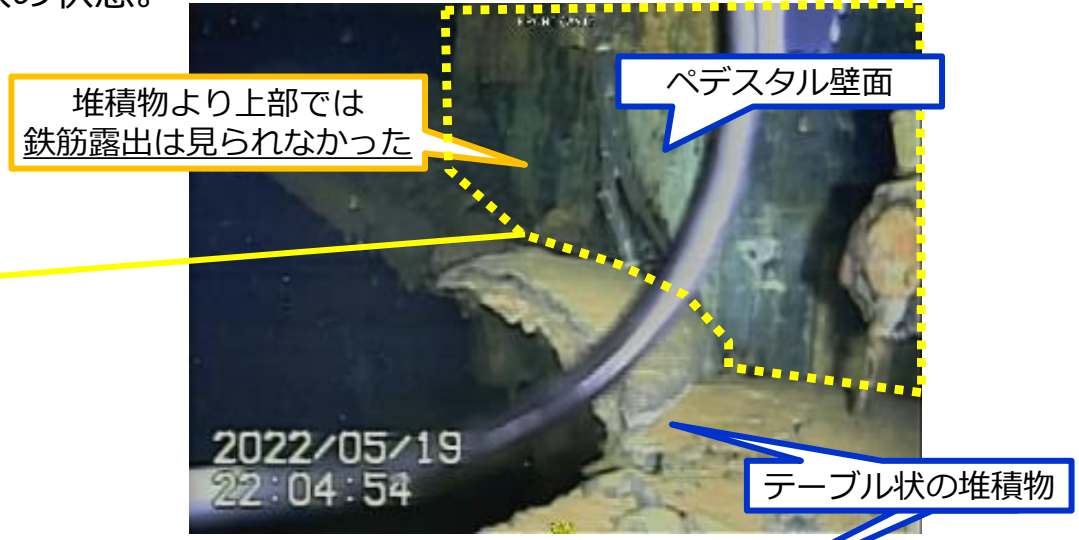
写真2.ペDESTAL開口部(右側基礎部)の堆積物より上部の状況

- ✓ これまで確認されていた鉄筋らしきものについて、近接し確認した映像を、建設当時の写真と比較した結果、ペDESTALの鉄筋であることが確認されました。また、インナースカート※も確認されました。
- ✓ 1号機の原子炉圧力容器及び原子炉格納容器の耐震性については、事故後（2016年度）の評価において、ペDESTALが一部欠損していたとしても、支持機能を大きく損なわないことの確認を行っております。
- ✓ 今回確認された調査結果も踏まえ、今後さらに詳細なデータを取得し、改めて評価を行います。

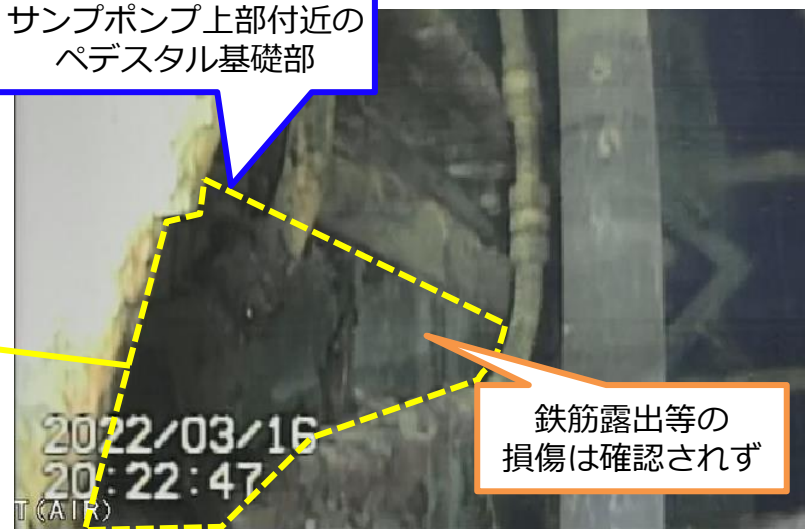
写真5. 遮へい板裏ペDESTAL壁面(堆積物上部)

- PCV底部に堆積物があり、当該堆積物下部の壁面を確認することができなかったが、目視可能な範囲のペDESTAL壁面に鉄筋等が露出していないことを確認。

サンプポンプ上部付近のペDESTAL基礎部

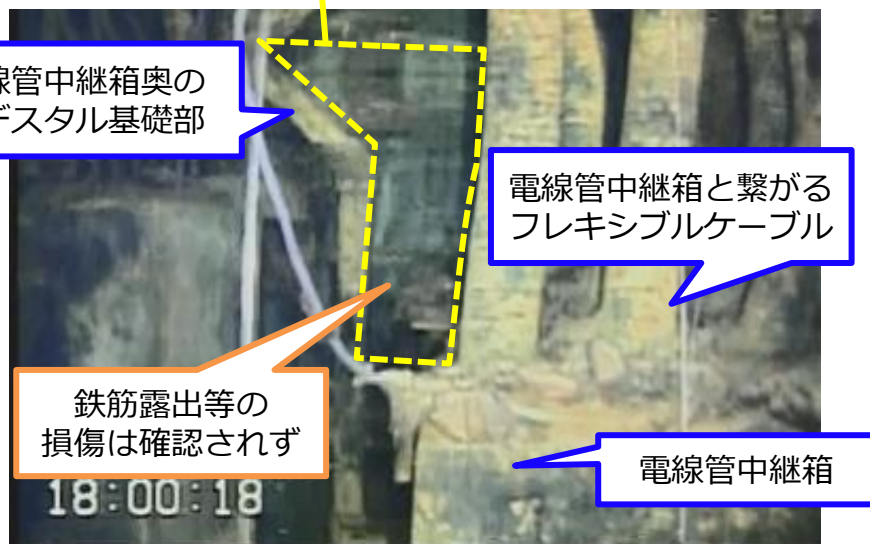
写真4. 中継箱奥ペDESTAL壁面(堆積物上部)

電線管中継箱奥のペDESTAL基礎部

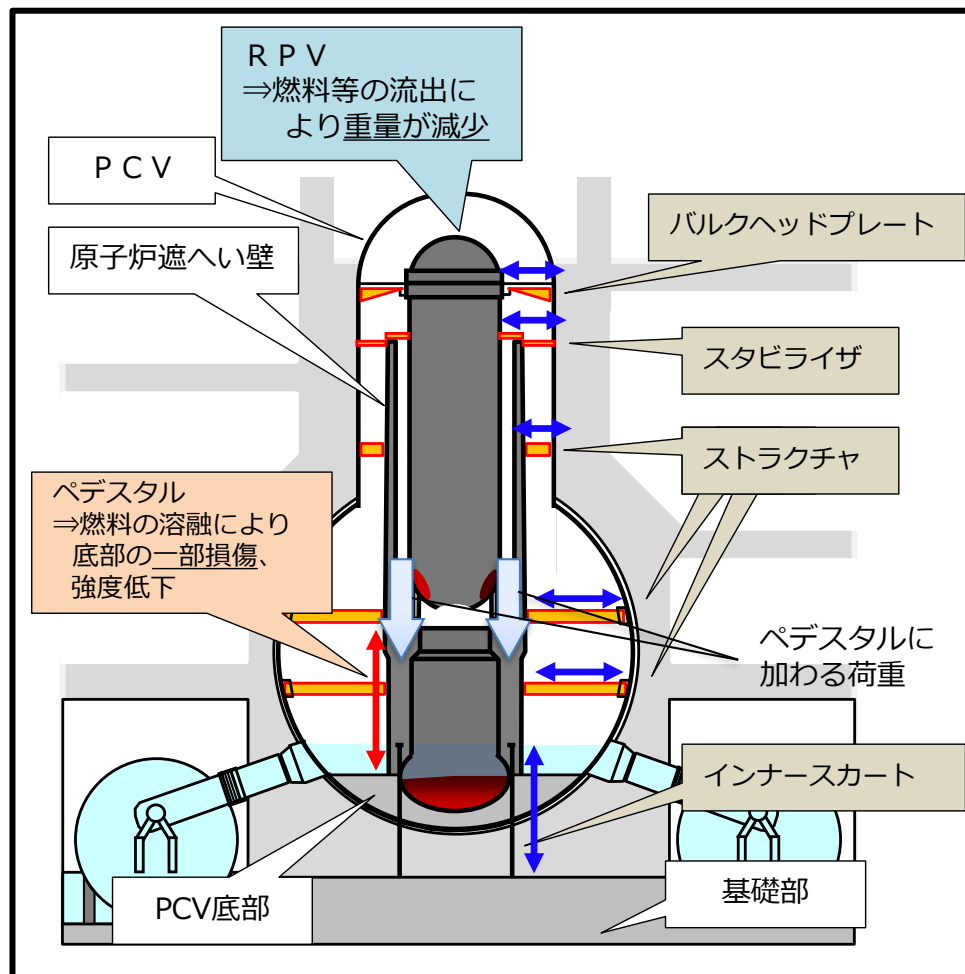
事故によるRPV支持機能への影響

- 原子炉圧力容器（以下、RPV）を支持する構造物と事故による支持機能への影響を下図に示す。
- 1号機は事故により燃料が溶け落ちており、当該影響を踏まえ、補助事業「廃炉・汚染水対策事業」にて、2016年度に国際廃炉研究開発機構（IRID）が圧力容器及び格納容器の耐震性・影響評価を実施し、ペDESTALの一部が劣化、損傷した状態において、所定の機能を維持することを確認（参考1～7）。

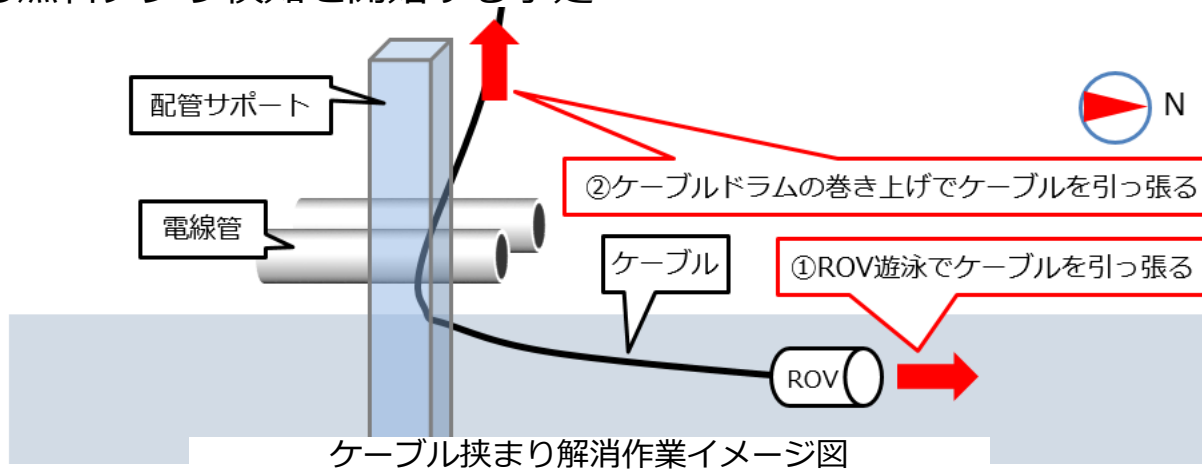
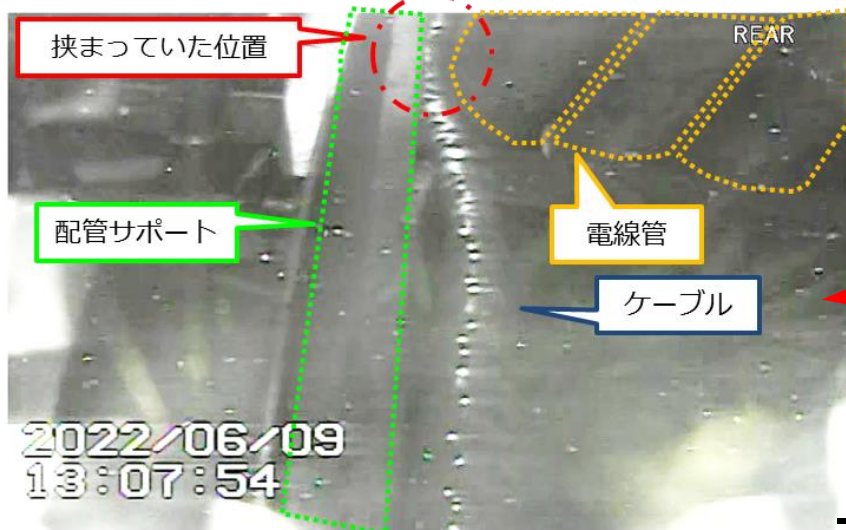
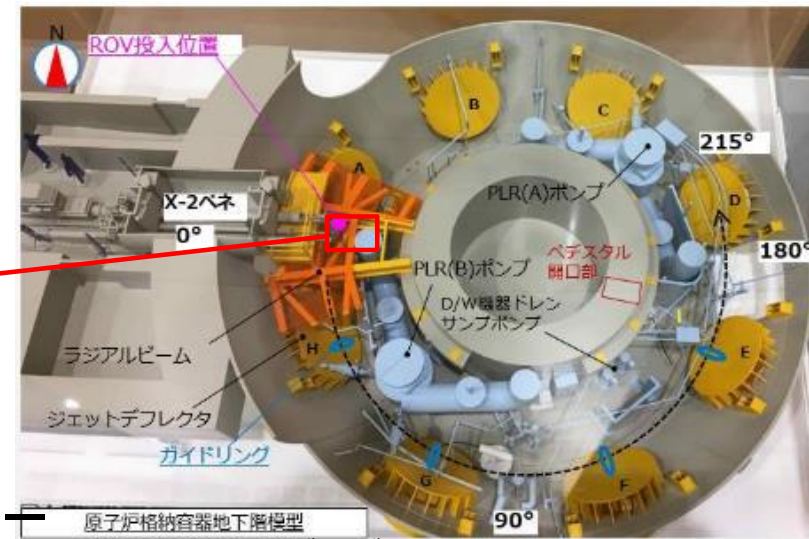
ケーブルが挟まっていた位置

- 6月7日からROV-Cによる堆積物厚さ測定を開始
- 6月10日に、ROV-CのケーブルがPCV内の電線管と配管サポート部材の間に挟まり、移動範囲が限定的となる事象が発生したが、翌6月11日に予め定めていた手順（図①、②）に則り操作を行うことで挟まりを解消、その後ROV-Cを回収し、調査を完了
- 現在、後半調査に向けたトレーニングを計画しており、トレーニング期間を挟み、準備が整い次第、ROV-Dによる燃料デブリ検知を開始する予定

ケーブルが挟まっていた状況(後方カメラ映像)

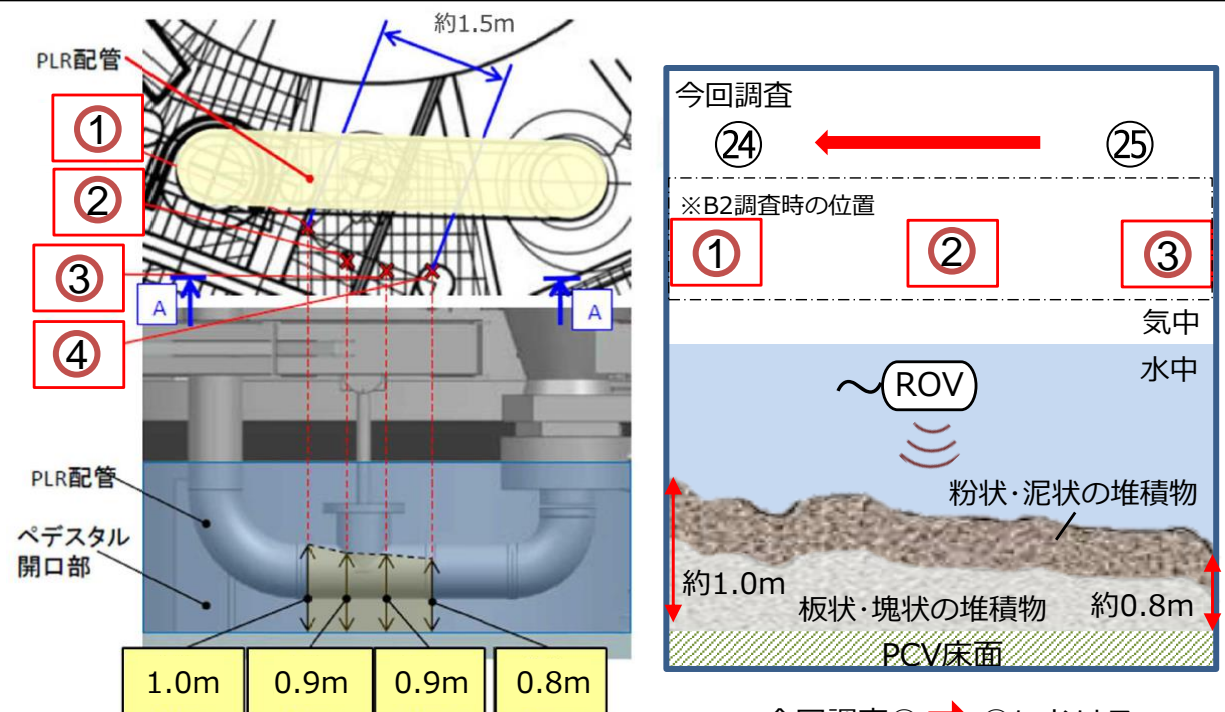
- 2017年に実施した1号機PCV内部調査(以下, B2調査)にて, 今回の調査ポイント②⑤ - ②④近傍を調査
- B2調査では映像データから堆積物厚さを推定しており, 約0.8~1.0mであると評価
- 今回の調査ポイント②⑤ - ②④においても, 堆積物の厚さは約0.8~1.0mであると評価しており, 堆積物厚さの増加傾向も類似

今回調査②⑤ → ②④における  
 堆積物の厚さ推定結果

A-A断面  
 B2調査における  
 堆積物の厚さ推定結果

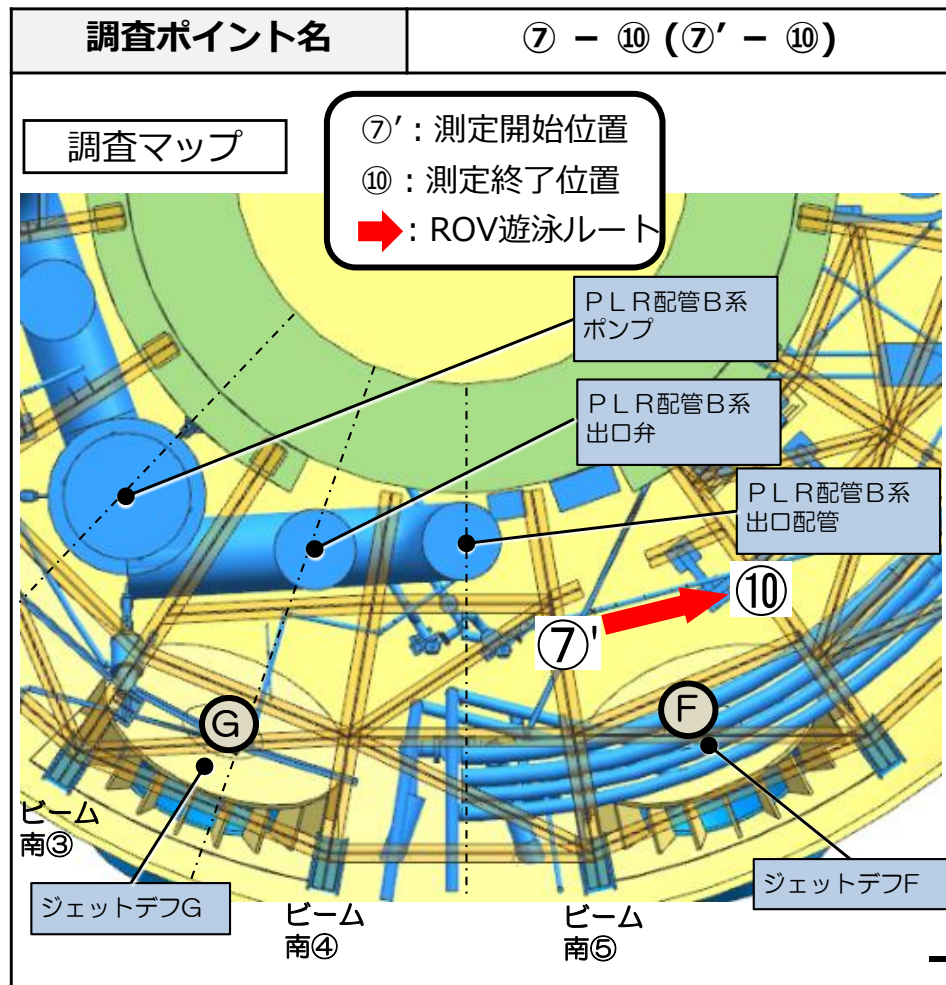
- 水面から堆積物 (粉状・泥状および板状・塊状の堆積物含む) までの距離は約1.2~1.4mと評価
- 測定時におけるPCV水深が約2.0mであったことを踏まえると、堆積物の厚さは約0.6~0.8mと評価
- 堆積物の厚さは、調査ポイント⑦'から⑩に向かって増加傾向
- 計測結果に突出した値が確認されたが、カメラ映像から遮へい体と判明

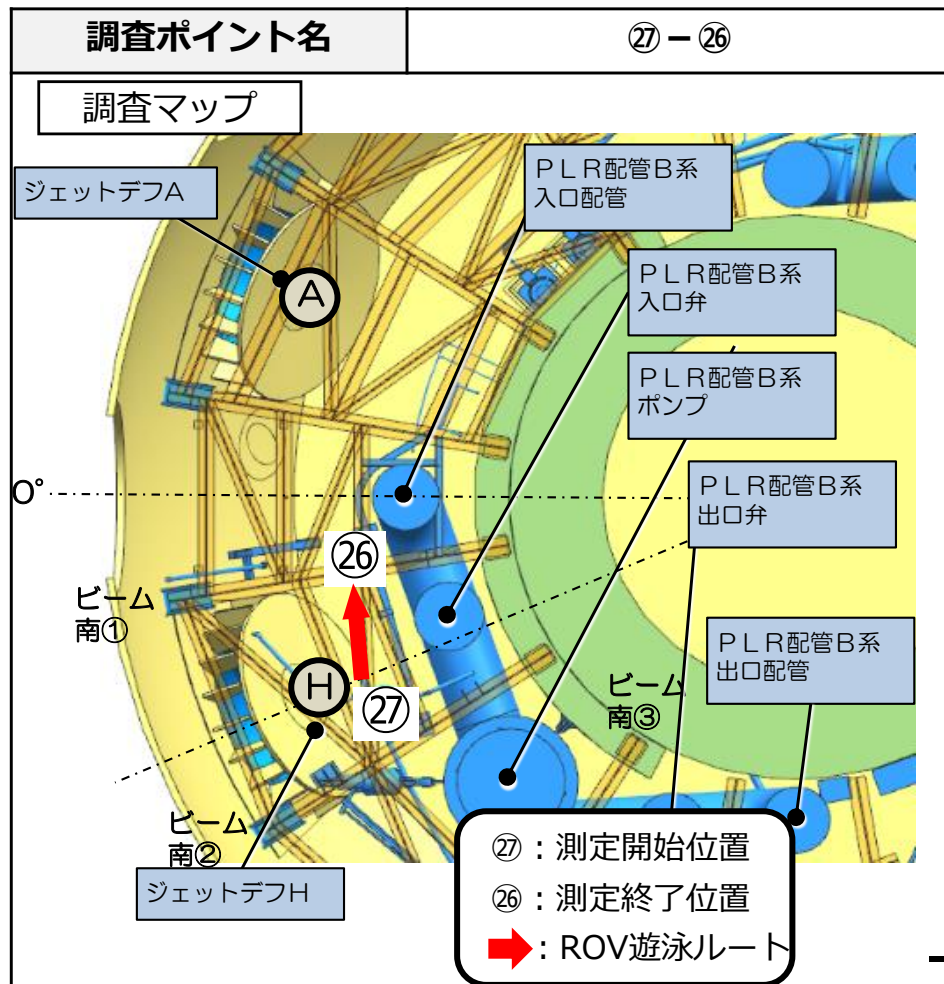
- 水面から堆積物 (粉状・泥状および板状・塊状の堆積物含む) までの距離は約1.7mと評価
- 測定時におけるPCV水深が約2.0mであったことを踏まえると、堆積物の厚さは約0.3mと評価
- 当調査ポイントの堆積物は比較的なだらかであり、堆積物の厚さに大きな変化はない

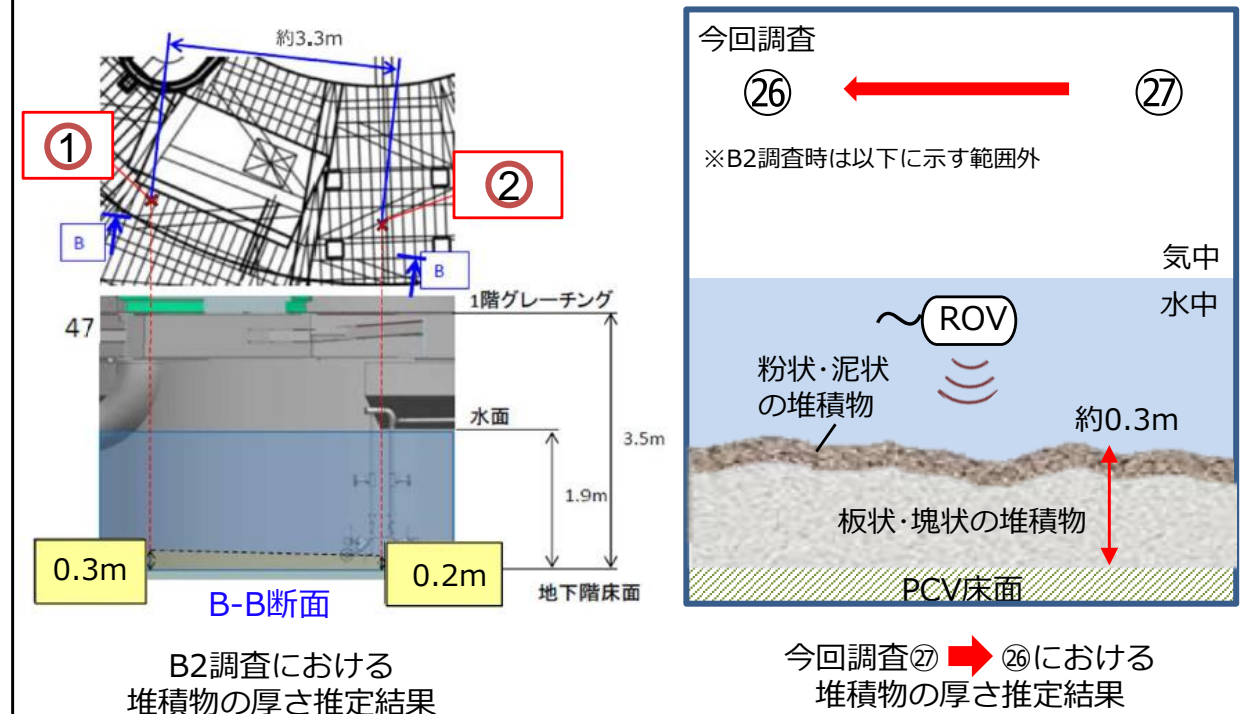
- 2017年に実施したB2調査において、今回のROV投入位置であるX-2ペネ付近を調査
- B2調査では映像データから堆積物厚さを推定しており、ROV投入位置であるX-2ペネ付近は約0.2~0.3mであると評価
- 今回の調査ポイント㉞ - ㉞において、堆積物の厚さは約0.3mであると評価しており、堆積物の傾斜が比較的緩やかな点についても類似

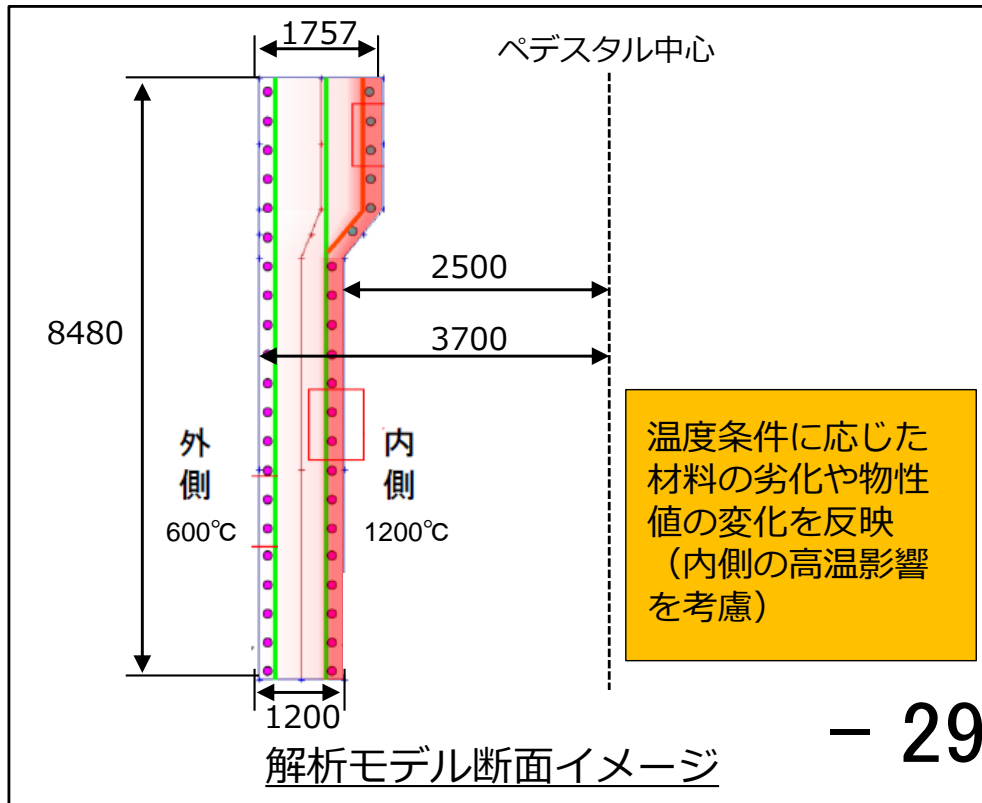
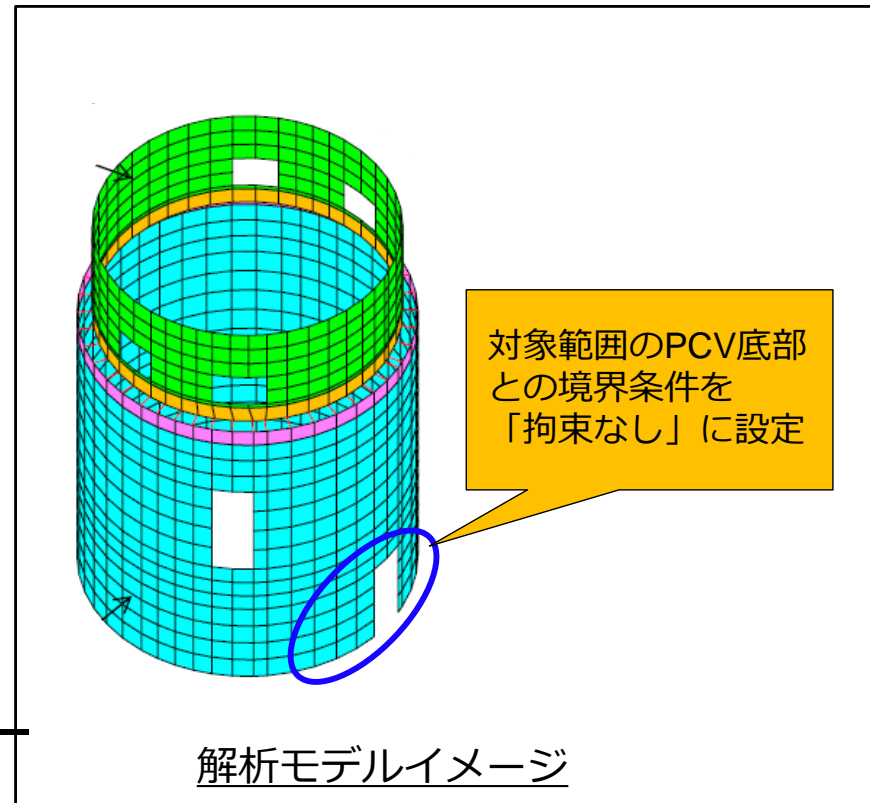
## ■ ペDESTAL解析モデルへの損傷範囲反映

損傷部①: ペDESTAL内側  
範囲: 全周

損傷部②: 開口周辺  
範囲: 113° ~ 210°

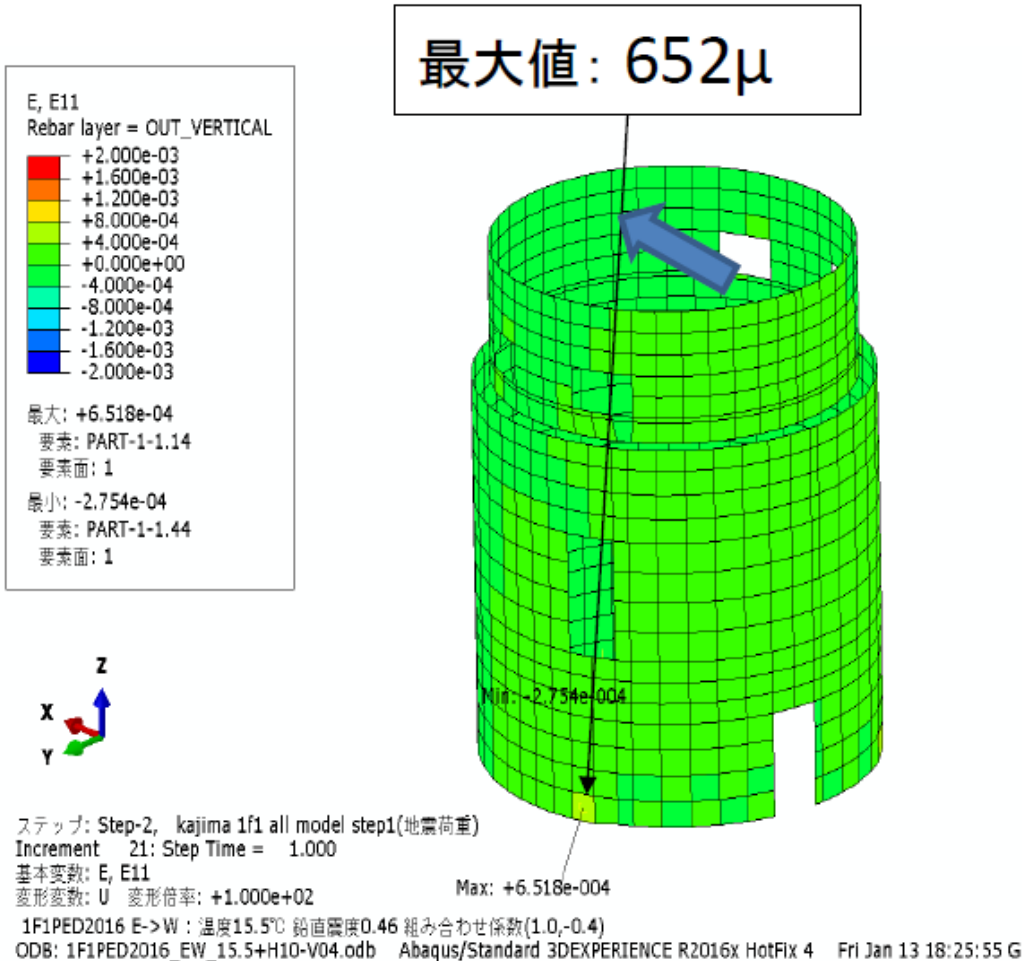
タテ筋ひずみ分布

ペDESTALの損傷及び劣化を考慮したモデルでの解析結果より発生応力・ひずみが評価基準値※<sup>1</sup>以下であることを確認

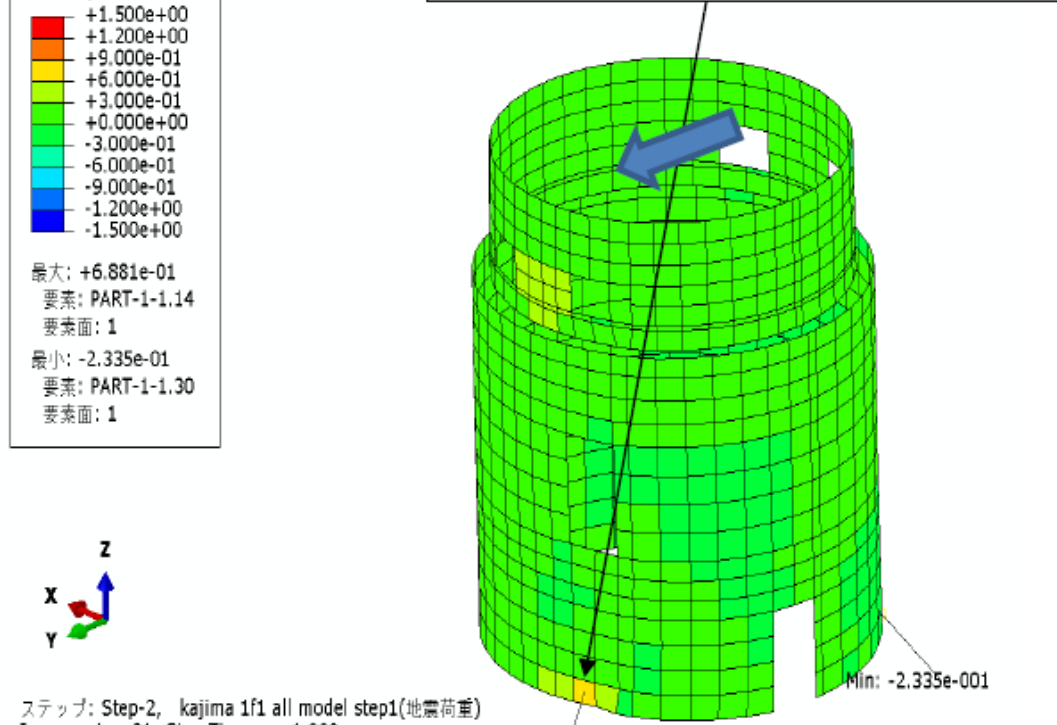
面外せん断応力分布

裕度最大要素の応力:  
0.69N/mm<sup>2</sup>

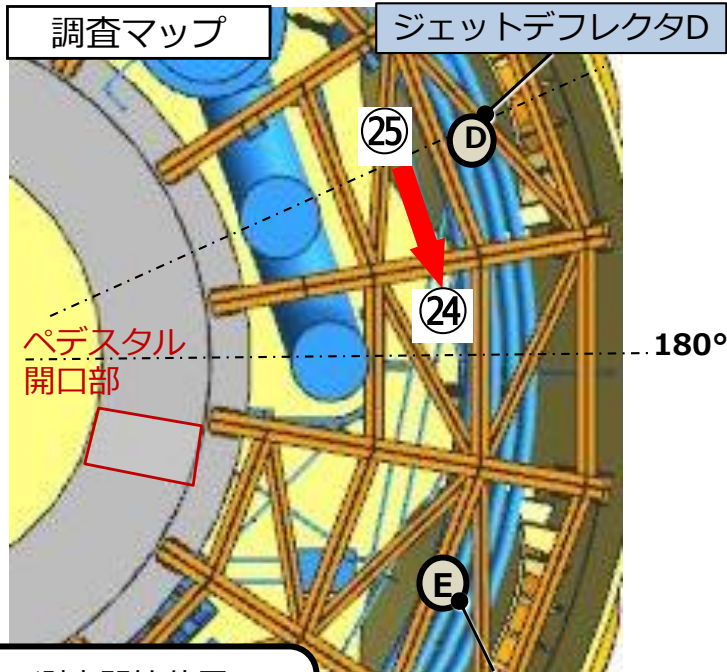
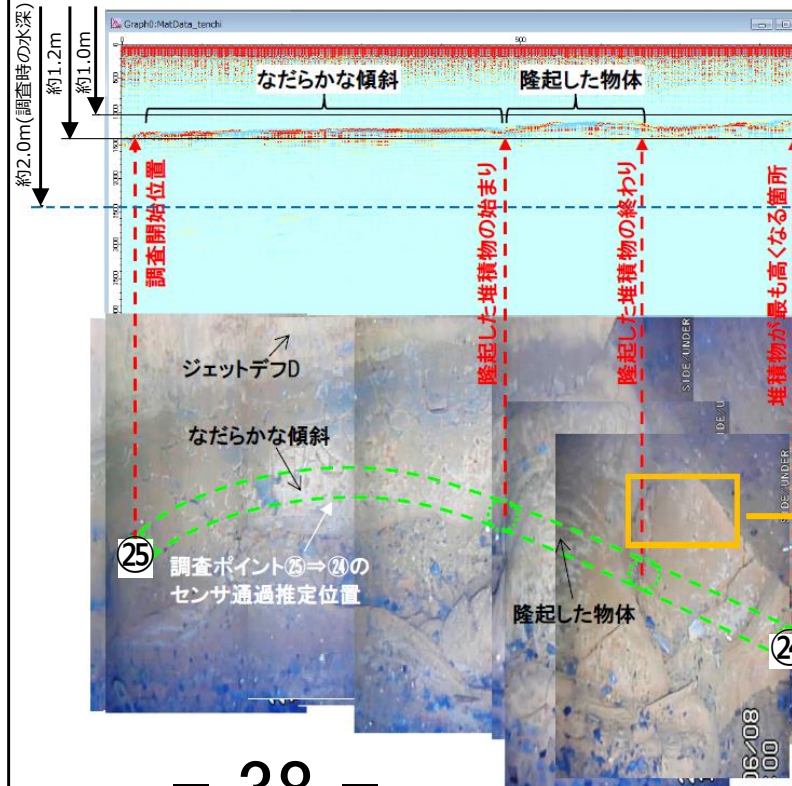
- 2017年に実施した1号機PCV内部調査(以下, B2調査)にて, 今回の調査ポイント②⑤ - ②④近傍を調査
- B2調査では映像データから堆積物厚さを推定しており, 約0.8~1.0mであると評価
- 今回の調査ポイント②⑤ - ②④においても, 堆積物の厚さは約0.8~1.0mであると評価しており, 堆積物厚さの増加傾向も類似

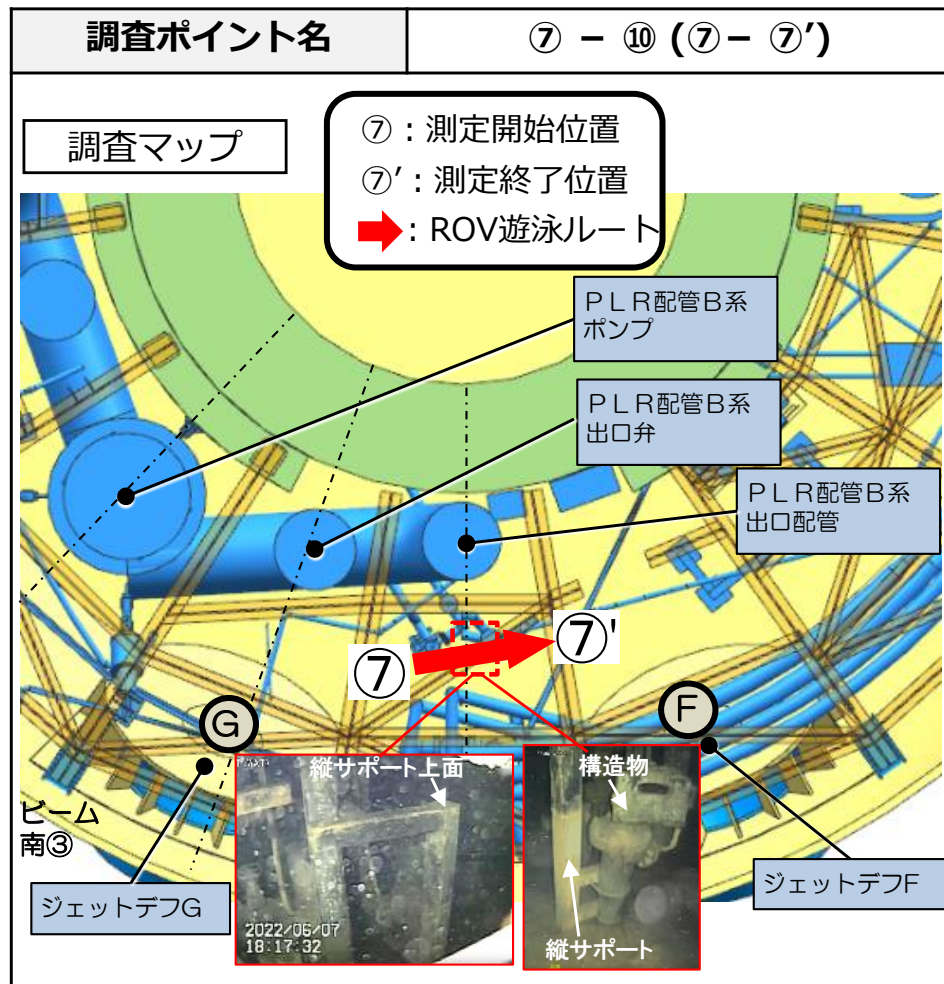
<ジェットデフレクター (G), (F) 付近 / ⑦ - ⑩ (⑦ - ⑦') の評価結果>

- 水面から堆積物 (粉状・泥状および板状・塊状の堆積物含む) までの距離は約1.4~1.7mと評価
- 測定時におけるPCV水深が約2.0mであったことを踏まえると、堆積物の厚さは約0.3~0.6mと評価
- 堆積物の厚さは、調査ポイント⑦から⑦'に向かって増加傾向
- 計測結果に突出した値が確認されたが、カメラ映像から縦サポート、構造物と判明

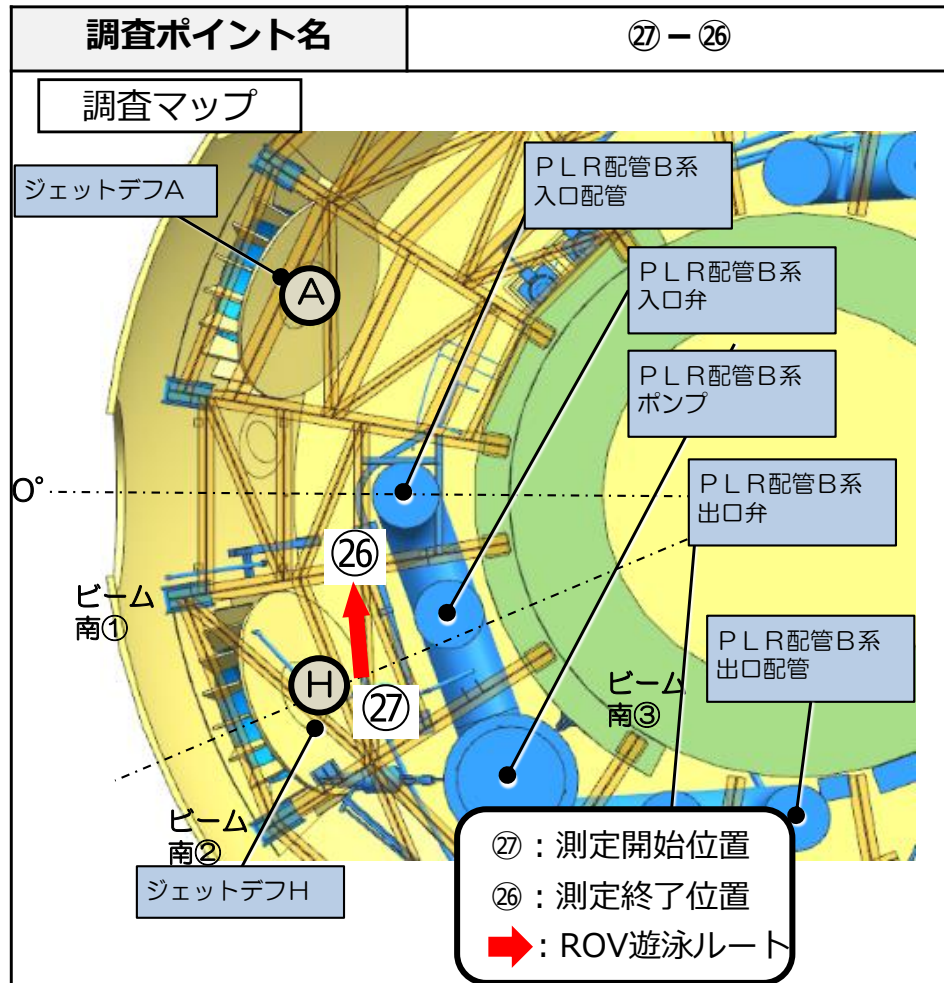
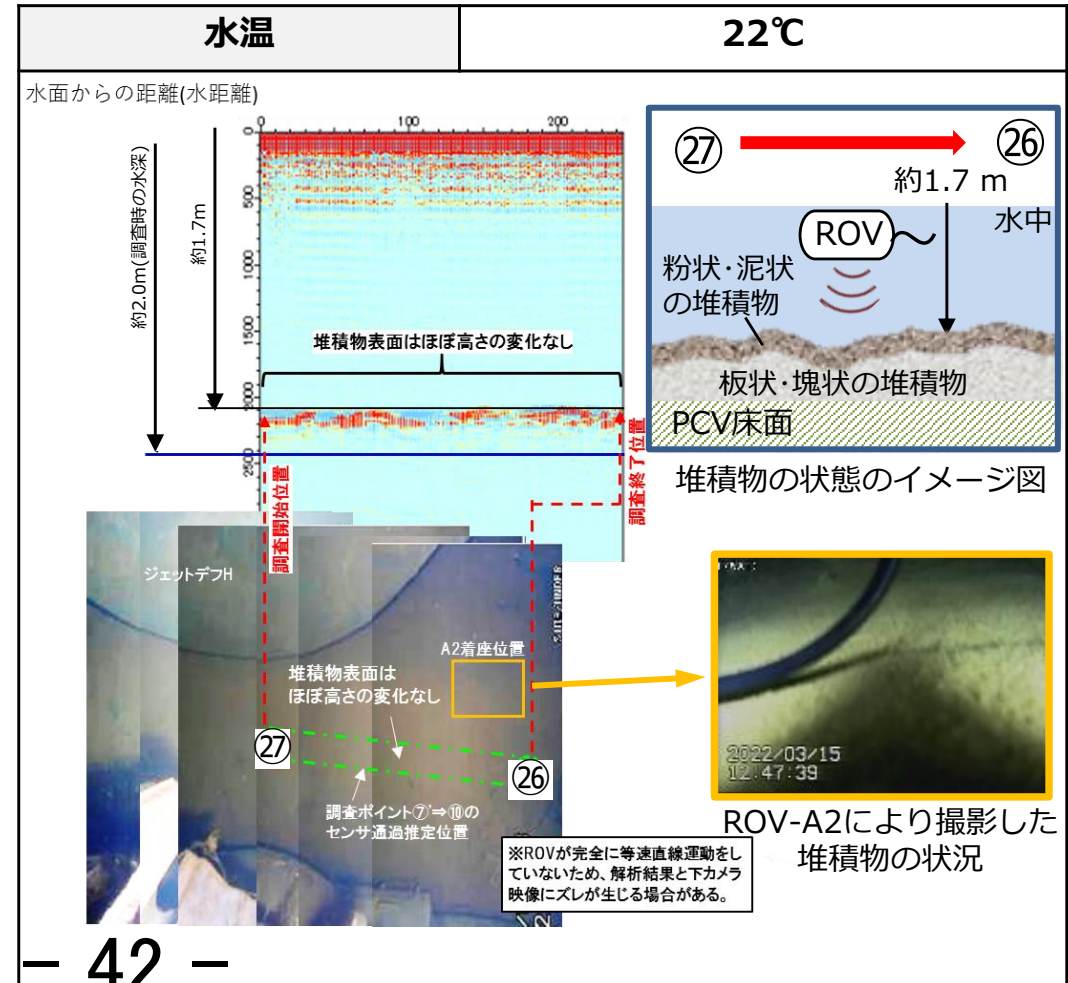
<ジェットデフレクター (H) 付近 / ②⑦ - ②⑥の評価結果>

- 水面から堆積物 (粉状・泥状および板状・塊状の堆積物含む) までの距離は約1.7mと評価
- 測定時におけるPCV水深が約2.0mであったことを踏まえると、堆積物の厚さは約0.3mと評価
- 当調査ポイントの堆積物は比較的なだらかであり、堆積物の厚さに大きな変化はない

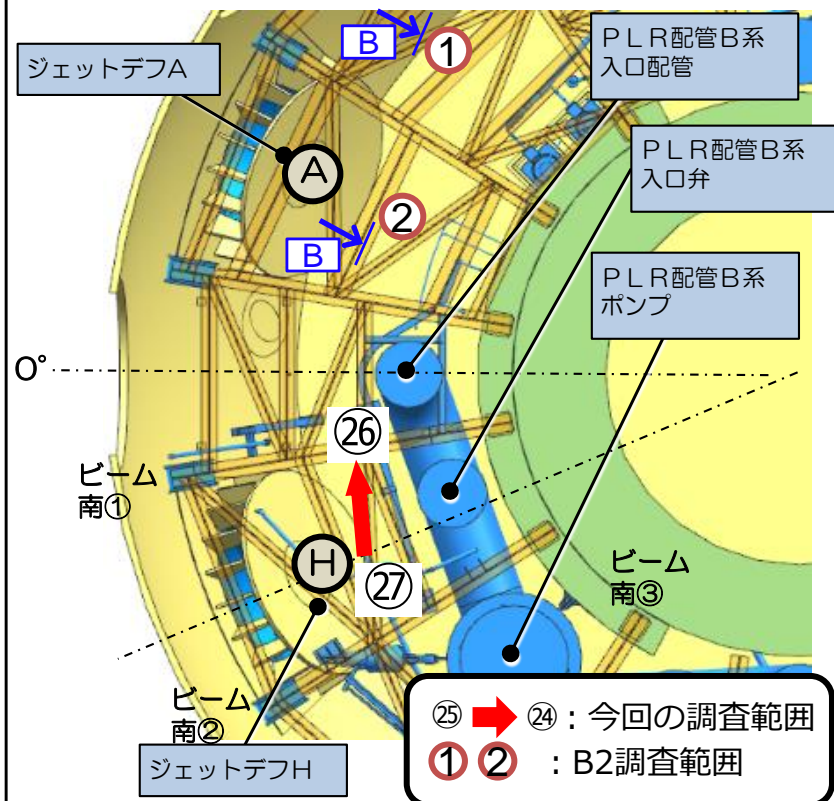
# (参考) 2017年 1号機B2調査と調査ポイント⑳ - ㉞の比較

- 2017年に実施したB2調査において、今回のROV投入位置であるX-2ペネ付近を調査
- B2調査では映像データから堆積物厚さを推定しており、ROV投入位置であるX-2ペネ付近は約0.2~0.3mであると評価
- 今回の調査ポイント㉞ - ㉞において、堆積物の厚さは約0.3mであると評価しており、堆積物の傾斜が比較的緩やかな点についても類似

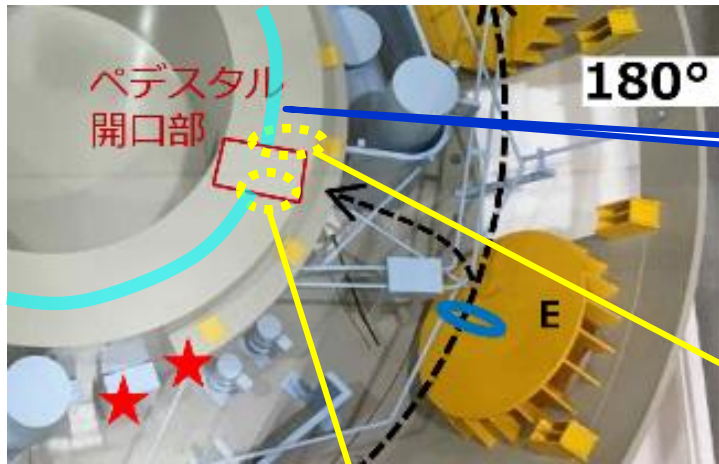
インナースカート

※インナースカート：  
ペDESTAL内(鉄筋内側)に設置されている、  
ペDESTALにかかる荷重をPCV底部(基礎マ  
ット)に伝えるための  
鋼製の円筒形部材

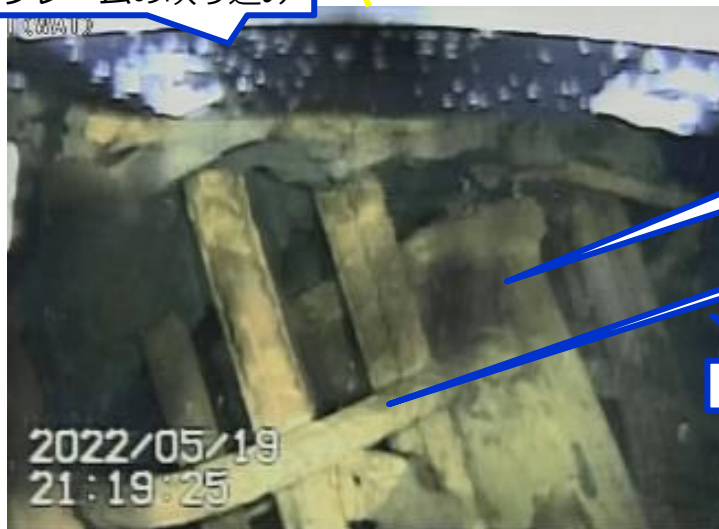
写真1.ペDESTAL開口部(左側基礎部)の状況

インナースカート

鉄筋

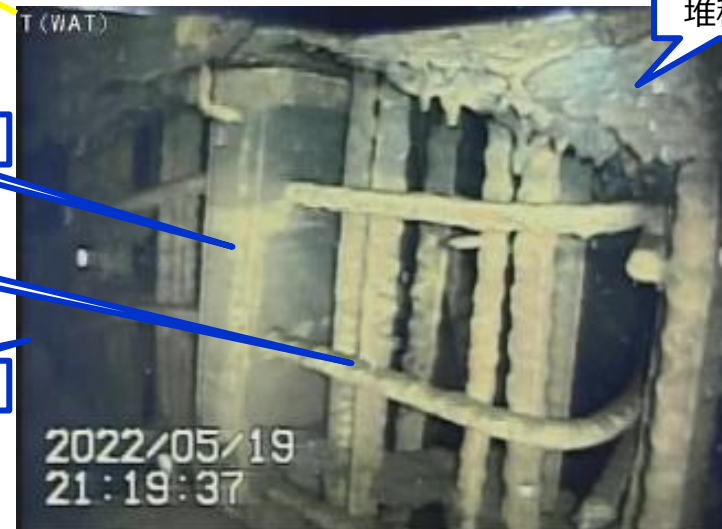
写真2.ペDESTAL開口部(右側基礎部)の状況

堆積物

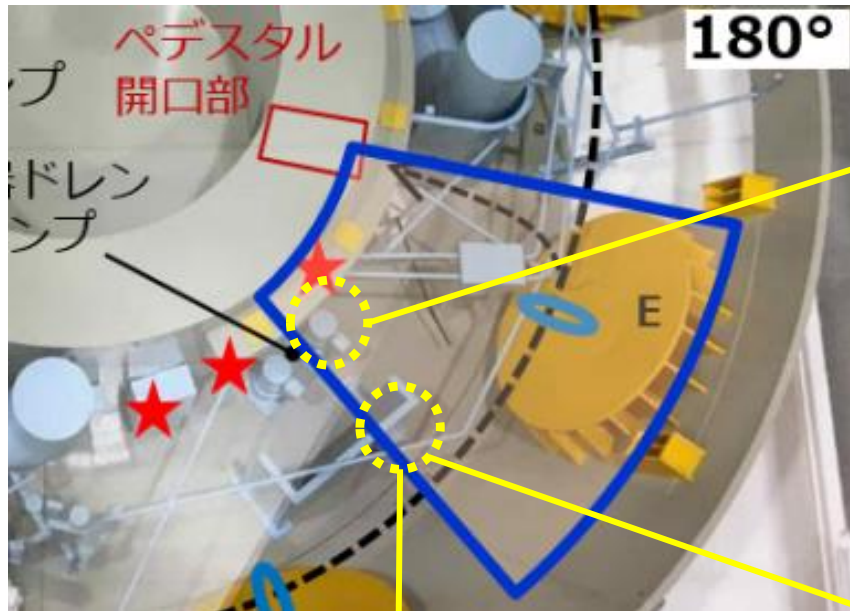
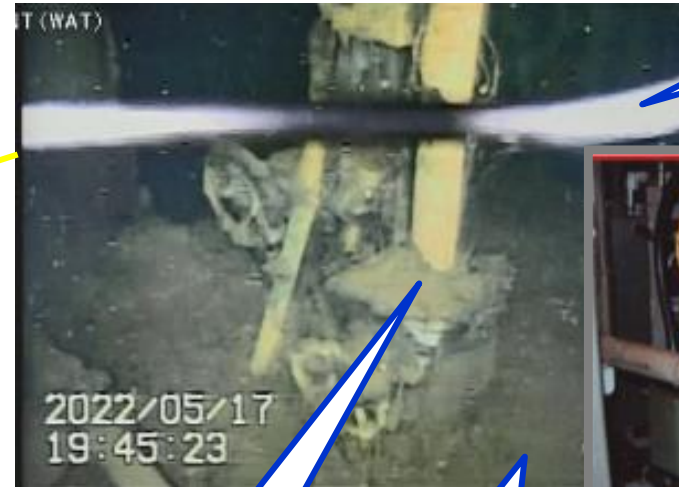
RCW配管・弁 堆積物上層

写真1.機器ドレンサンプポンプ付近の状況

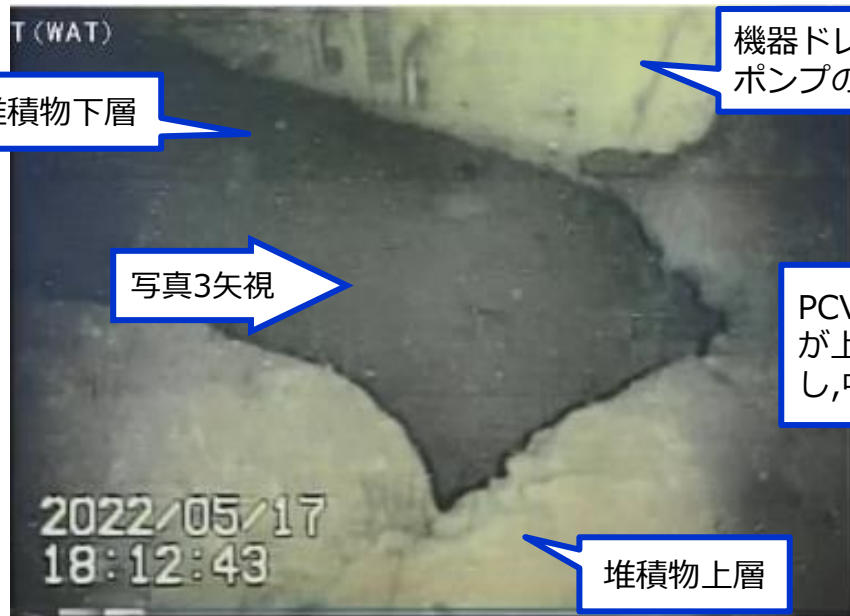
写真2.PCV底部の堆積物の状況

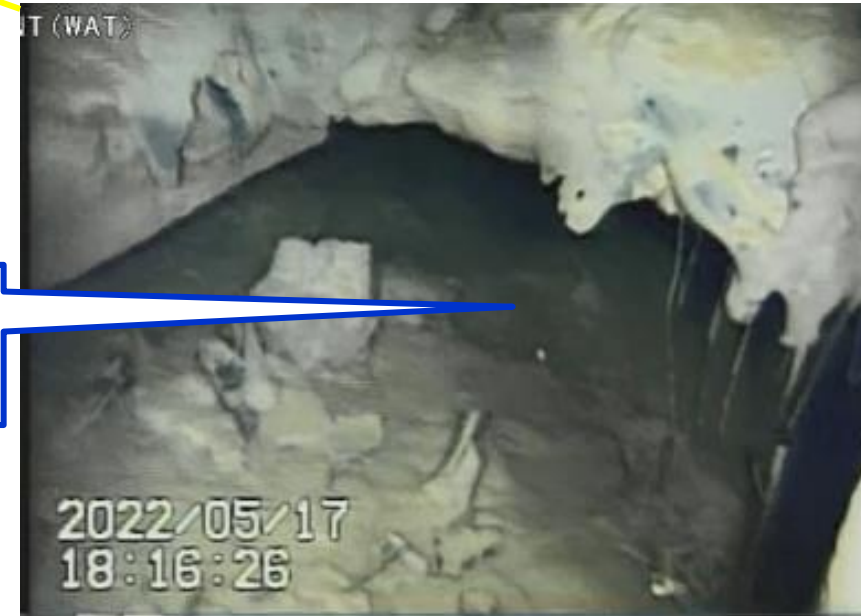
— 49 写真3.PCV底部の堆積物の状況(空洞内部)

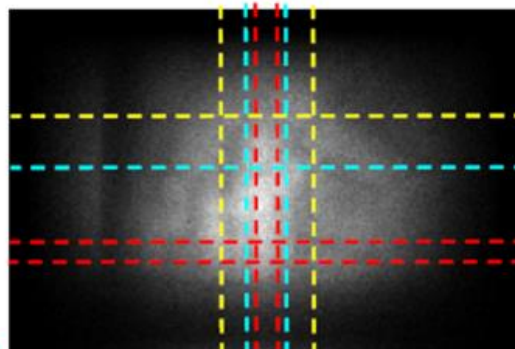
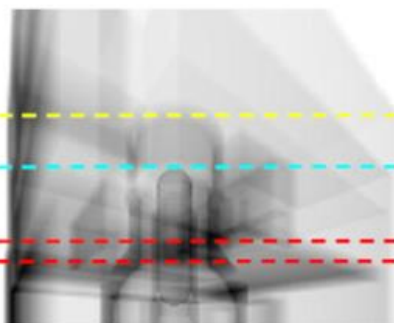
- 鮮明ではないが、測定データでは、図面から予想される、見えるべき位置に機器等が確認できている
- また、格納容器・原子炉の境界も一致
- しかしながら、もともとの炉心位置には高密度物質(燃料)を確認することができない

ミュオンによる測定結果(H27年3月)では、もともとの炉心位置には、高密度物質(燃料)を確認することはなかった

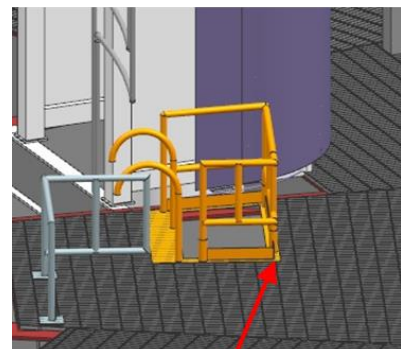
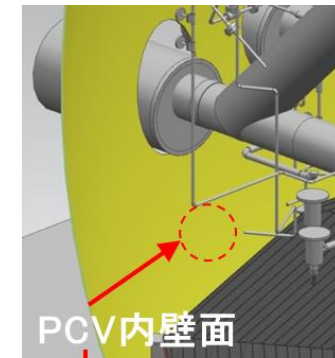
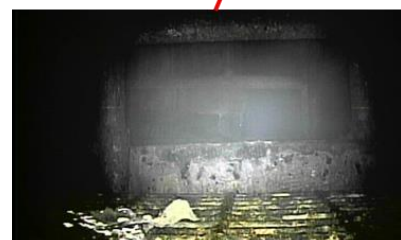
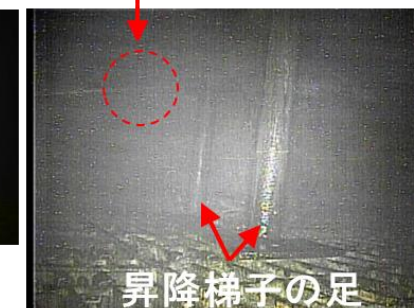
PCV内部調査による情報(H27年4月)では、

- PCV壁面やペデスタル壁面の画像では、大きな損傷もなく、傾斜しているような状況もない
- PCV内は、鉛の融点(328°C)を超える温度を経験したと推定

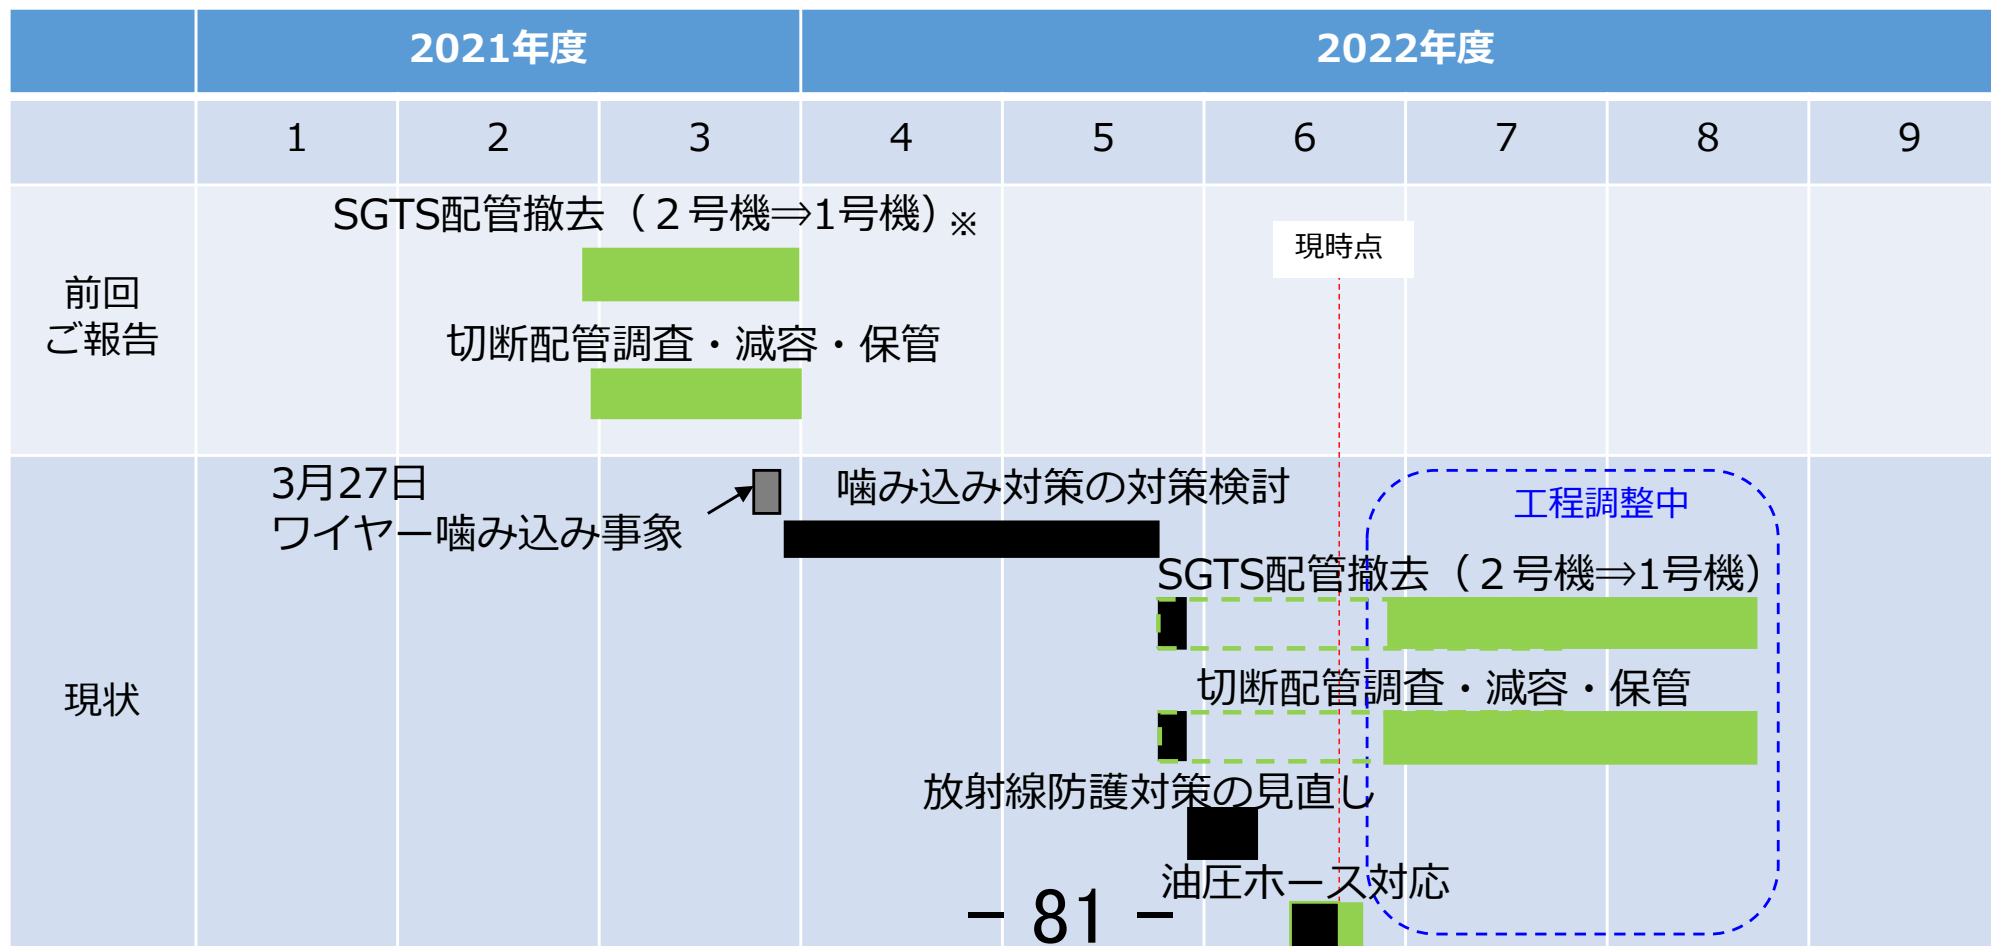
- 2022年3月1日、2日、2号機SGTS配管の切断作業を開始したところ、切断装置のワイヤーソーの刃が外れる、刃が破損するなどの不具合が発生し、作業を中断。
- 2022年3月27日、不具合対策を行い作業を再開したところ、配管切断時に切断装置ワイヤーソーの刃が配管へ噛み込み停止する事象が発生し、作業を中断。
- 2022年5月23日、配管への噛み込み対策を施し2号機SGTS配管1本目の切断、サンプル採取等を実施。尚、切断した配管の線量が想定より高かったことから、2本目以降の切断時の放射線防護対策の見直しを実施。また、一部ウレタン未充填部を切断した事象があったため対策を実施。
- 2022年6月11日、2号機SGTS配管2本目を切断時、切断装置ワイヤーソーの配管への噛み込み事象が発生し、その対応中に発生した油圧ホースの油滴下等について対応中。

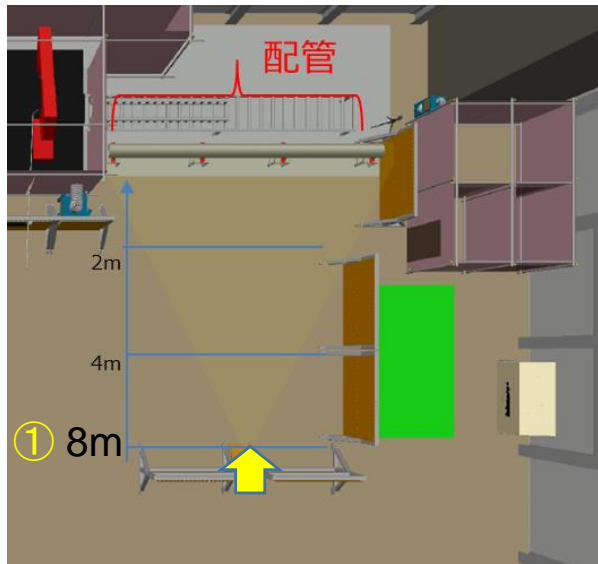
γカメラの測定位置  
及び測定方向

- 当社γカメラ (コーデットマスク) の測定結果より、線量が高い線源は配管中央にあると推測する。
- 当社γカメラ (コンプトン) は空間線量当量率が0.5mSv/hと高い環境では、検出部が周辺の線量の影響を受けてしまい、線源の位置にイメージングすることが出来なかった。
