東京電力福島第一原子力発電所における  
事故の分析に係る検討会  
第30回会合

# 1号機 PCV内部調査の状況について

# 1. PCV内部調査の概要

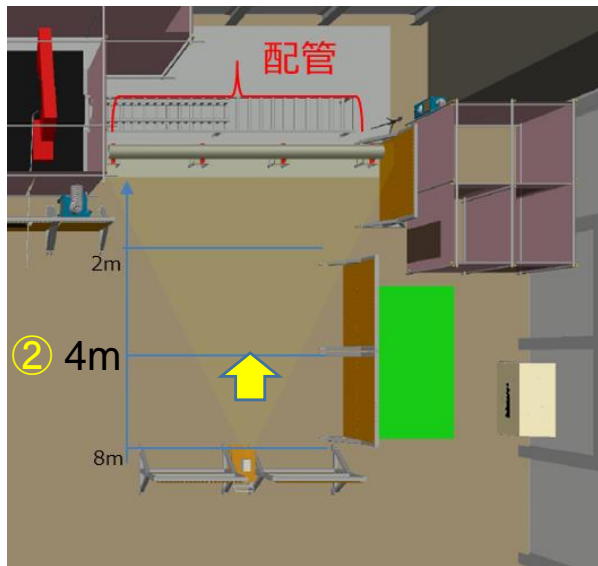
γカメラの測定位置  
及び測定方向

- 当社γカメラ (コーデットマスク) の測定結果より、線量が高い線源は配管下部に付着していると推測する。
- 当社γカメラ (コンプトン) は高線量による数え落としが起こり、放射線分布が正しく表示されなかった。高線量の試料を測定するには線源から距離を離す、もしくは検出部をコリメートする必要がある。

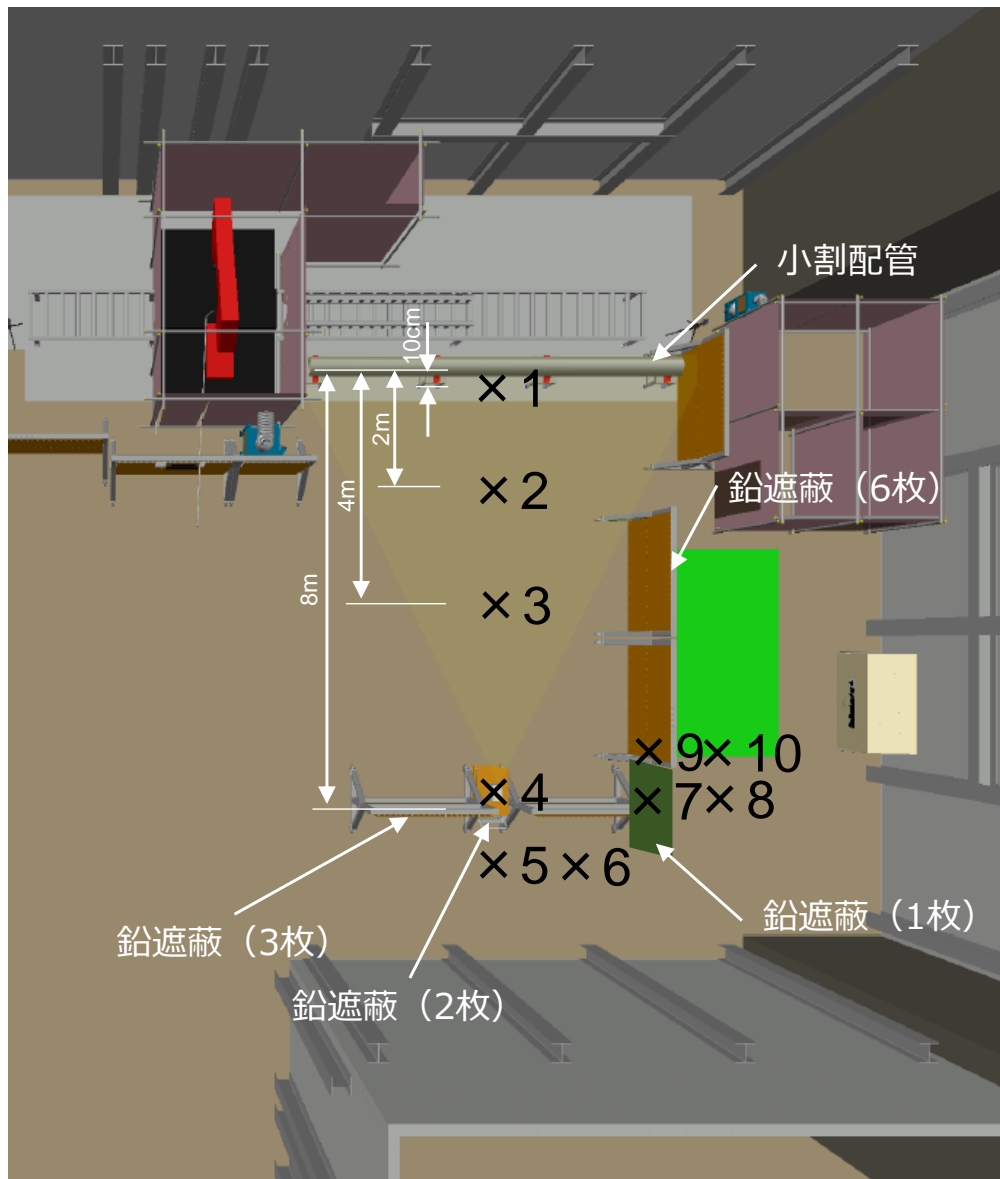
4号機力バー建屋 1階

番号	1cm線量当量率 [mSv/h]	
	小割配管1本目	小割配管2本目
×1	17	27
×2	3.3	2.7
×3	1.2	1.1
×4	0.50	0.50
×5	0.097	0.090
×6	0.066	0.057
×7	0.32	0.33
×8	0.095	0.090
×9	0.53	0.56
×10	0.021	0.019

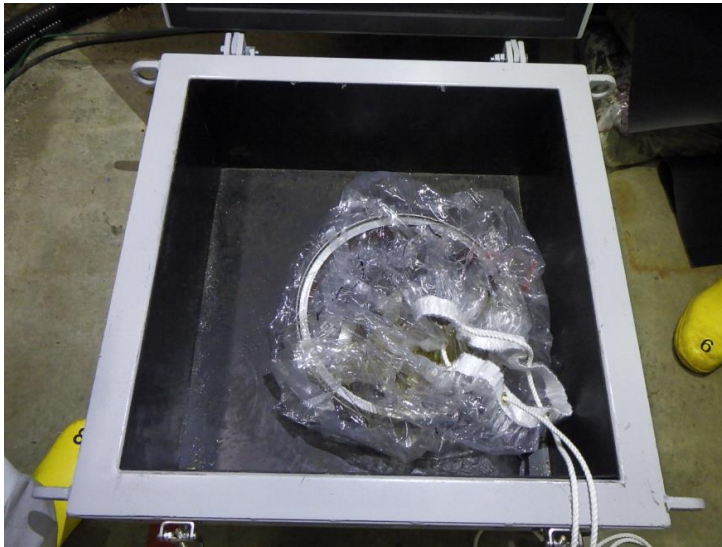
現状

- サンプルとして採取するSGTS配管は高線量であるため、遠隔作業で収納容器への収納を行う。
- 収納容器へ収める際の、配管サンプル向き基準（上下、天地（表裏））を事前に定めている。
- 収納容器に、配管サンプルの「上」を示す表記を取り付けている。
- 収納容器を運搬する際、収納容器内で配管サンプルが動かぬよう、今後対策を講じる予定。

- 今後採取する配管サンプルについて、方向の目印を直接マーキングすることが可能か検討中。

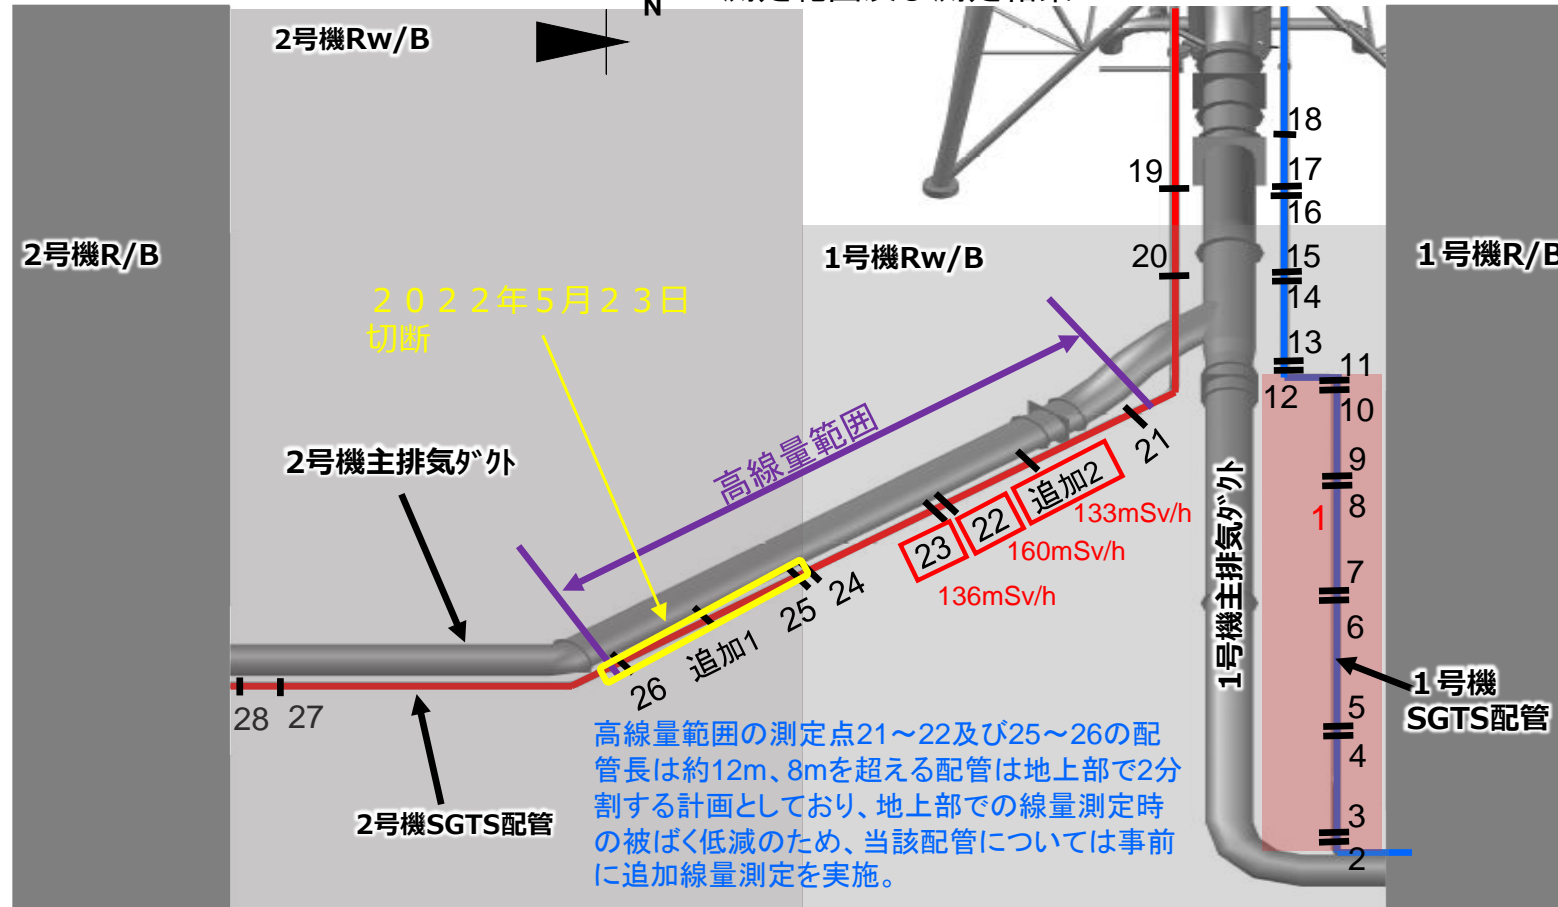
測定範囲及び測定結果

- ・ 下記に示す通り、配管線量率は2号機側が高く1号機側は低い結果となった。（昨年と同傾向）
- ・ これらは、ベント流速が速かった1号機配管より2号機は原子炉建屋内のSGTS系機器（フィルタ、ラプチャーディスク等）が抵抗となり流速が抑えられ滞留したものと推測している。
- ・ なお、2号機配管で高線量が確認された範囲（測定点21～26）の配管位置関係は、屋外配管のハイポイント（測定点20）より約1.2m低く、2号機R/Bからは水平位置となっている。

測定点	SGTS配管上端からの距離	
	0.1m	1.0m
1※	4.15	4.46
2	2.56	1.52
3	3.12	1.74
4	3.76	2.64
5	7.56	3.85
6	3.97	2.95
7	6.74	3.90
8	5.05	5.58
9	5.73	4.41
10	4.35	2.65
11	10.4	3.74
12	5.84	3.42
13	4.43	1.91
14	2.25	0.90
15	3.60	1.13
16	3.70	2.37
17	8.50	4.50
18	5.62	3.00
19	4.31	7.60
20	6.06	2.85
21	65.1	27.0
22	160.0	60.3
23	136.0	55.8
24	52.3	16.7
25	27.0	9.80
26	18.9	7.47
追1	16.5	6.53
追2	133.0	45.0

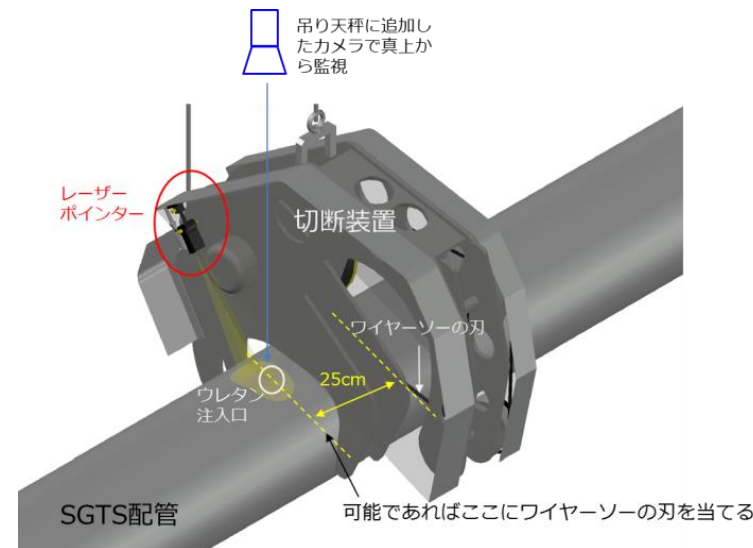
図3：対策イメージ

- モックアップの知見から、ウレタン注入口から左右約40cmの範囲にウレタンが充填されているものとして、切断を実施した。しかしウレタンの広がり方が想定より少なかったため、切断箇所にウレタンが充填されていなかったと推定する。

- ウレタン注入口から左右約25cm以内の範囲を切断する。
- カメラ映像で切断範囲を確認するため、下記の対策を実施する。
  - ・切断装置の真上へカメラを追加
  - ・切断装置へレーザーポインターを取り付け、目印としてウレタン注入口付近へ照射する。

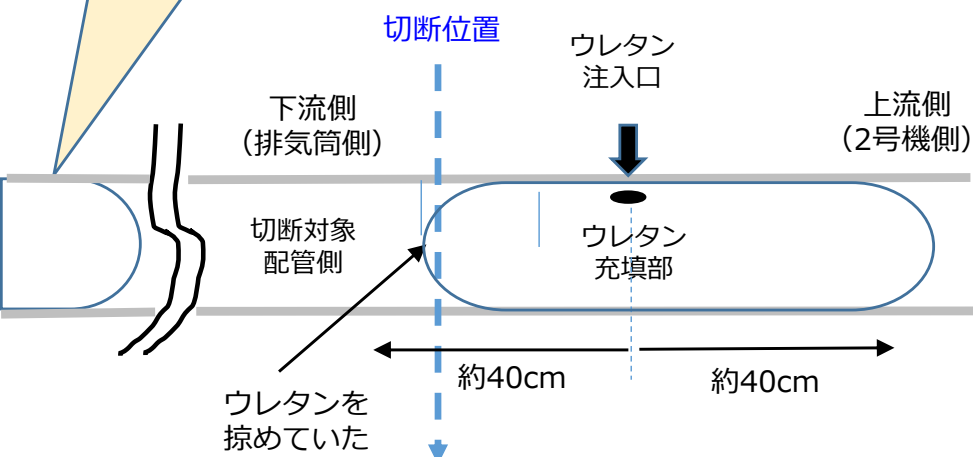
反対側の切断面にはウレタンが充填されていることを確認した。
