1号機 PCV内部調査の状況について

2022年6月30日

IRID **TEPCO**

8. 各ポイント毎の評価結果と考察 (1 / 3)

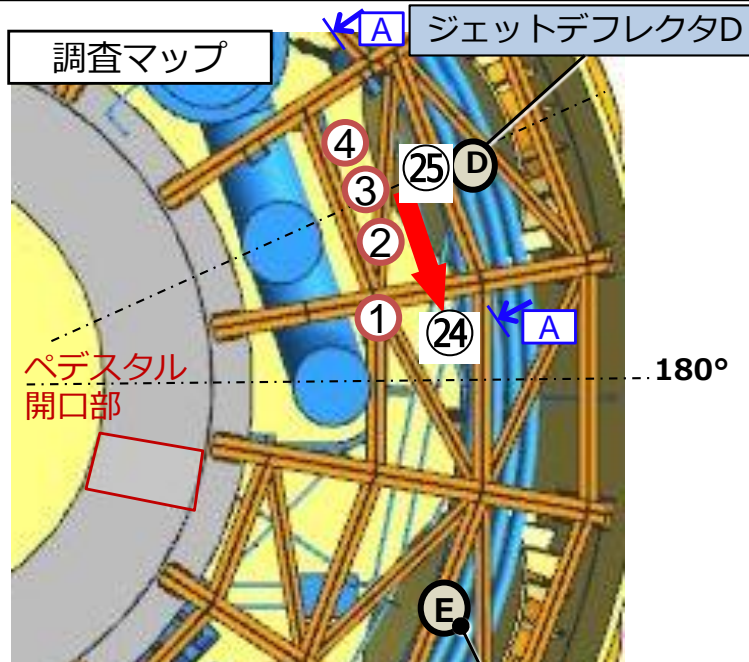
調査ポイント比較

- 2017年に実施した1号機PCV内部調査(以下, B2調査)にて, 今回の調査ポイント②⑤ - ②④近傍を調査
- B2調査では映像データから堆積物厚さを推定しており, 約0.8~1.0mであると評価
- 今回の調査ポイント②⑤ - ②④においても, 堆積物の厚さは約0.8~1.0mであると評価しており, 堆積物厚さの増加傾向も類似

②⑤ → ②④ : 今回の調査範囲
 ①②③④ : B2調査範囲

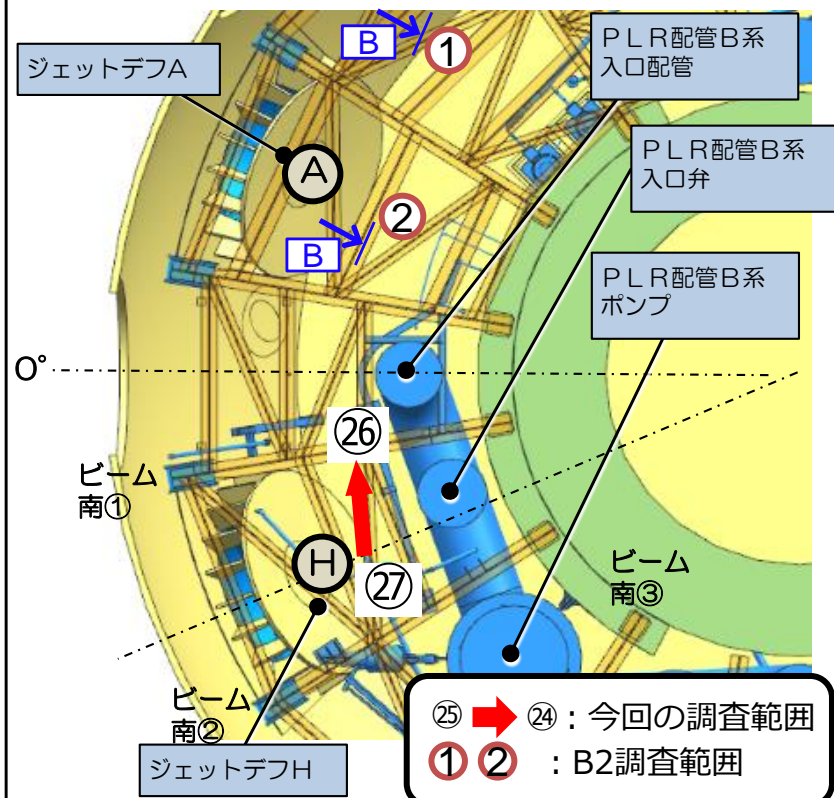
調査ポイント比較

- 2017年に実施したB2調査において、今回のROV投入位置であるX-2ペネ付近を調査
- B2調査では映像データから堆積物厚さを推定しており、ROV投入位置であるX-2ペネ付近は約0.2~0.3mであると評価
- 今回の調査ポイント㉞ - ㉞において、堆積物の厚さは約0.3mであると評価しており、堆積物の傾斜が比較的緩やかな点についても類似

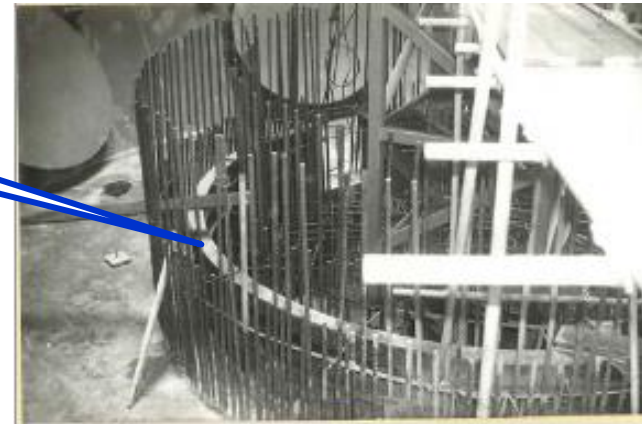
(参考写真)建設当時の状況

- ✓ これまで確認されていた鉄筋らしきものについて、近接し確認した映像を、建設当時の写真と比較した結果、ペDESTALの鉄筋であることが確認されました。また、インナースカート※も確認されました。
- ✓ 1号機の原子炉圧力容器及び原子炉格納容器の耐震性については、事故後（2016年度）の評価において、ペDESTALが一部欠損していたとしても、支持機能を大きく損なわないことの確認を行っております。
- ✓ 今回確認された調査結果も踏まえ、今後さらに詳細なデータを取得し、改めて評価を行います。

※インナースカート：
ペDESTAL内(鉄筋内側)に設置されている、
ペDESTALにかかる荷重をPCV底部(基礎マ
ット)に伝えるための
鋼製の円筒形部材
