柏崎刈羽原子力発電所第6号機 設計及び工事計画認可申請に係る説明について (大物搬入建屋 杭の損傷要因について)

2022年7月5日
東京電力ホールディングス株式会社

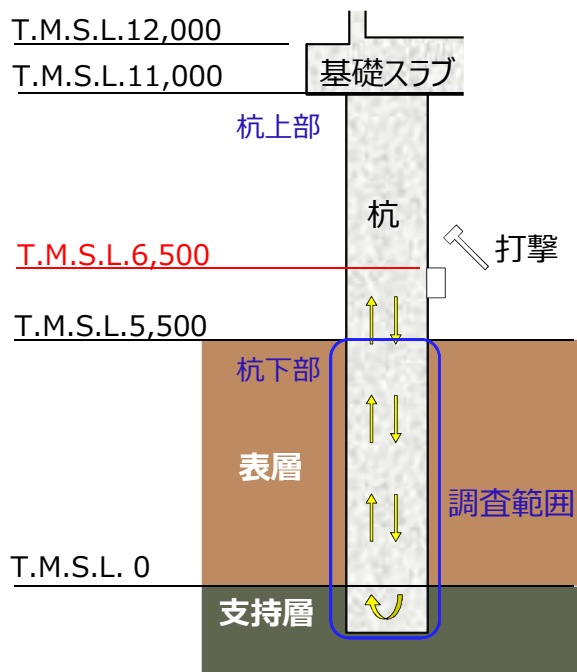
図13 非破壊試験概要図（単位：mm）

- 杭下部は、外観目視による調査が困難なため、図13に示す非破壊試験（衝撃弾性波反射法※1）により健全性を調査した。
- 文献※2に基づく調査の結果、全ての杭下部で「健全性が高い」と判定した。
- 判定基準例を図14に示す。
- 次ページ以降の図15にNo.1～4杭の結果を、図16にNo.5～8杭の非破壊試験結果を示す。

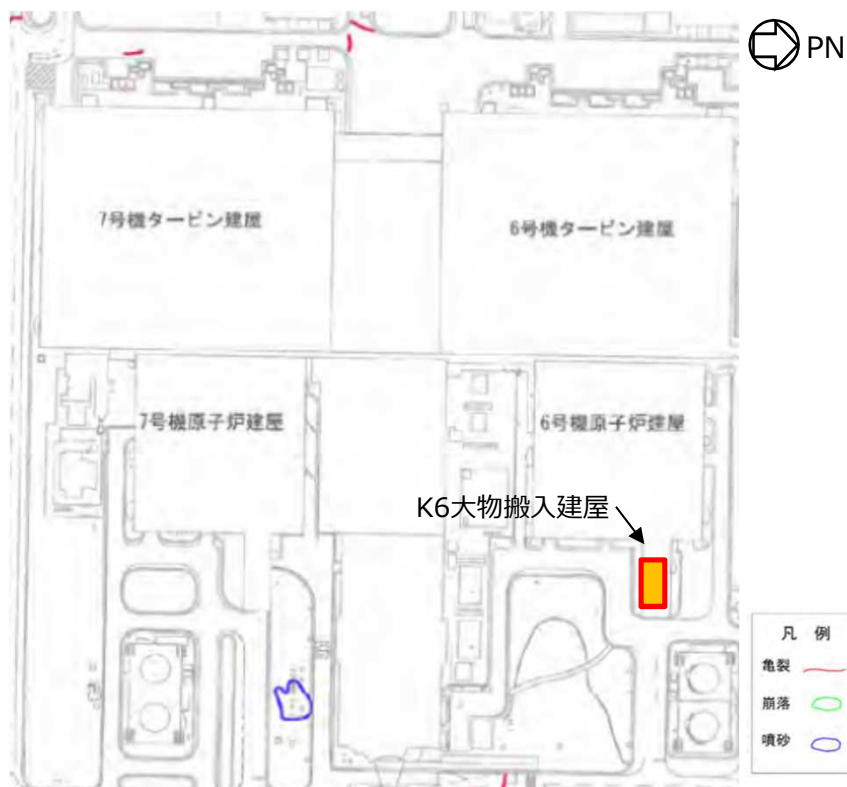
図19 中越沖地震後の亀裂・噴砂分布図

- 新潟県中越沖地震時に、K6大物搬入建屋近傍の地盤では、亀裂・噴砂・大きな地盤の鉛直変動は確認されていない。このため、K6大物搬入建屋の周辺では液状化や揺すり込み沈下が発生しておらず、これらの事象により杭が損傷に至ったことは考えにくい。(図19及び図20)

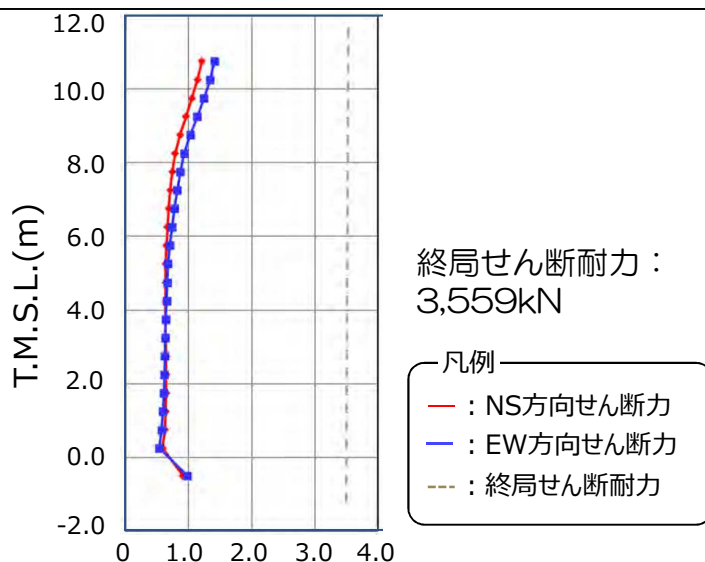
図25 せん断力分布
(単位： $\times 10^3$ kN)

- 図25及び図26に示すように、杭に発生するせん断力及び曲げモーメントの最大値は杭頭部で発生し断面評価の結果、せん断力及び曲げモーメントは終局耐力以下である。
- 本解析は、基礎の柔性を考慮していないこと及び上部構造からの慣性力と地盤変位による応力の最大値をそれぞれ静的に算定し、その結果を足し合わせて評価していることから、一定の保守性を持ったものと想定され、解析結果とNo.6・8以外の杭の損傷状況を比較しても、解析結果が保守的なものとなっている。

以上から、中越沖地震の観測記録を用いたシミュレーション解析の結果、一定の保守性を持った解析結果であることが想定されるものの、No.8杭頭部の鉄筋破断を引き起こすような応力状態には至らず、杭に応力集中を発生させる設計上考慮されていない要因があったと考える。

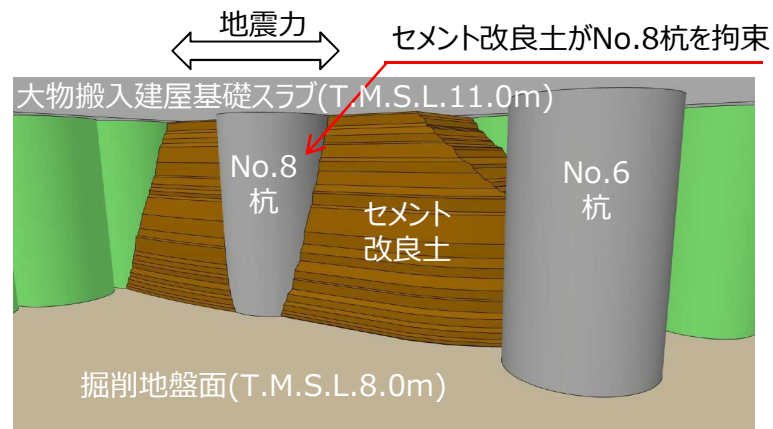
図29 杭とセメント改良土の位置関係

- (4),(5)に基づき、No.6・8の特定の杭に損傷が集中していることから、今回の掘削作業時に、杭に応力集中を発生させる設計上考慮されていない要因の有無について作業写真の確認や関係者への聞き取りを実施した。その結果、主に砂質土で構成されている地盤の中で、南東側周辺に硬質な地盤があったことを確認した。図26に地中埋設物の状況を示す。
- 硬質な地盤は、損傷が集中して見られるNo.6・8杭に干渉していることを確認した。

- ① No.8杭頭部にせん断による影響と考えられる鉄筋の破断・変形が発生している。（図28）
- ② No.6・8杭中間部に曲げモーメントによる影響と考えられる水平ひび割れが発生している。

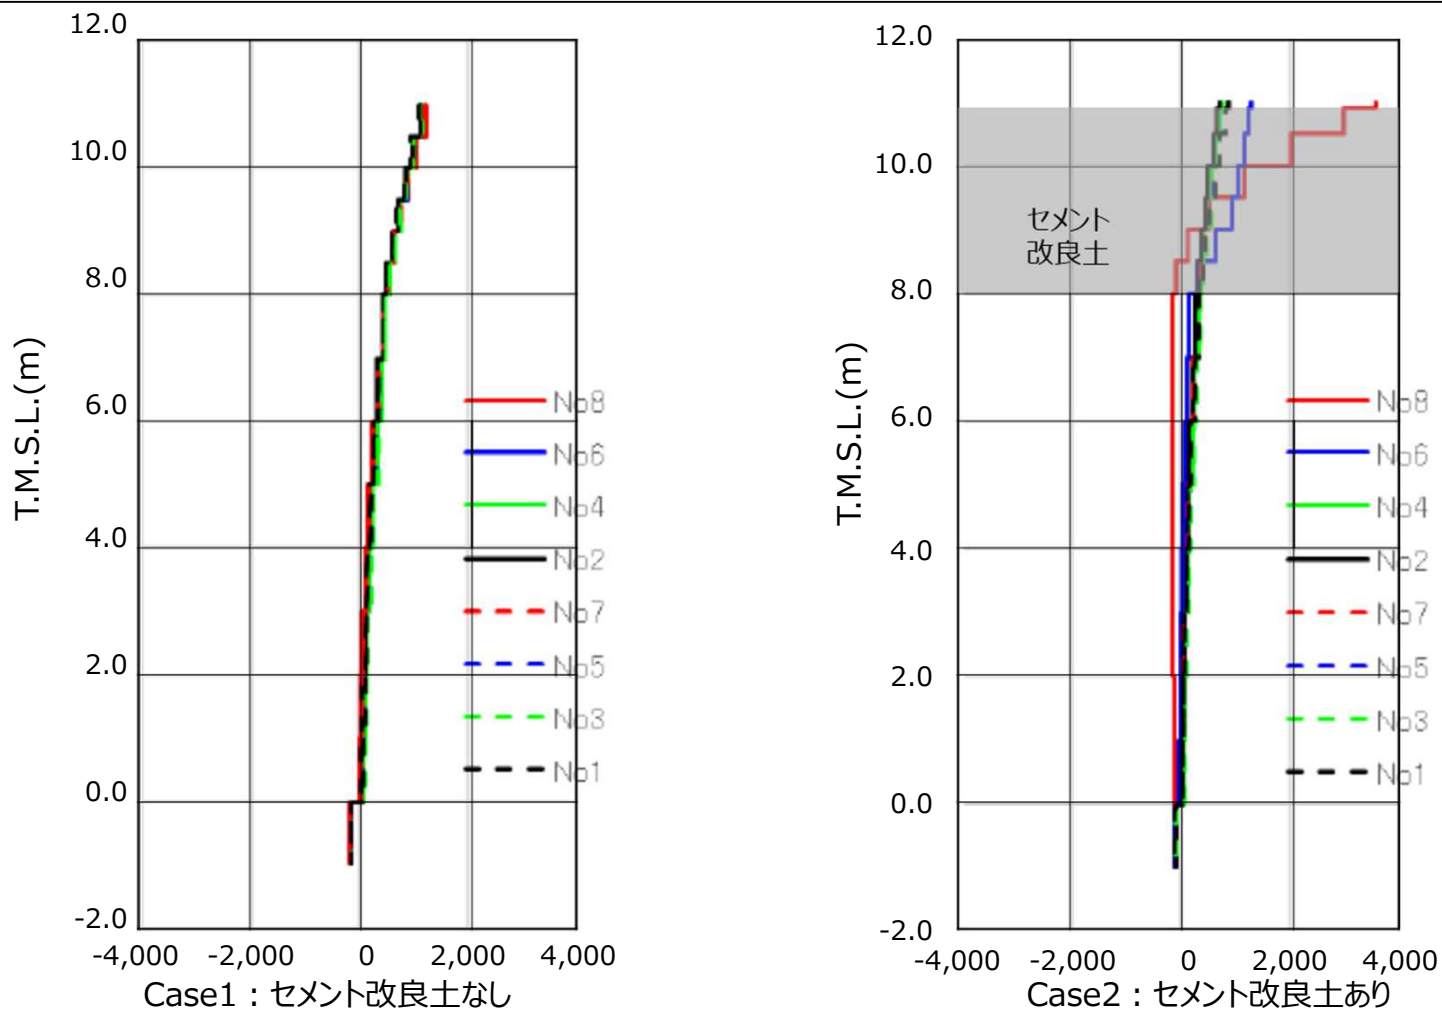
図33 杭のせん断力 (単位: kN)

- K6大物搬入建屋の基礎を水平方向に加力した場合の「セメント改良土なしの場合」と「セメント改良土ありの場合」の杭のせん断力分布を図33に示す。

- 杭頭部のせん断力の最大値の比率を図34に示す。
- No.8杭周辺のセメント改良土を模擬したケースでは、セメント改良土がないケースに比べ、杭頭部のせん断力が3倍程度大きくなり、セメント改良土の影響でNo.8杭に応力集中する傾向を確認した。
- なお、NS方向に加力した場合もEW方向と同様にNo.8杭頭部に応力集中する傾向は同じであるが、EW方向の方がより集中度が大きいことから、No.8杭頭部の鉄筋の損傷状況と整合することを確認した。(参考資料52ページ参照)

以上から、No.8杭がセメント改良土に拘束されていたことが、No.8杭頭部の鉄筋の破断・変形が発生した要因と考えられる。

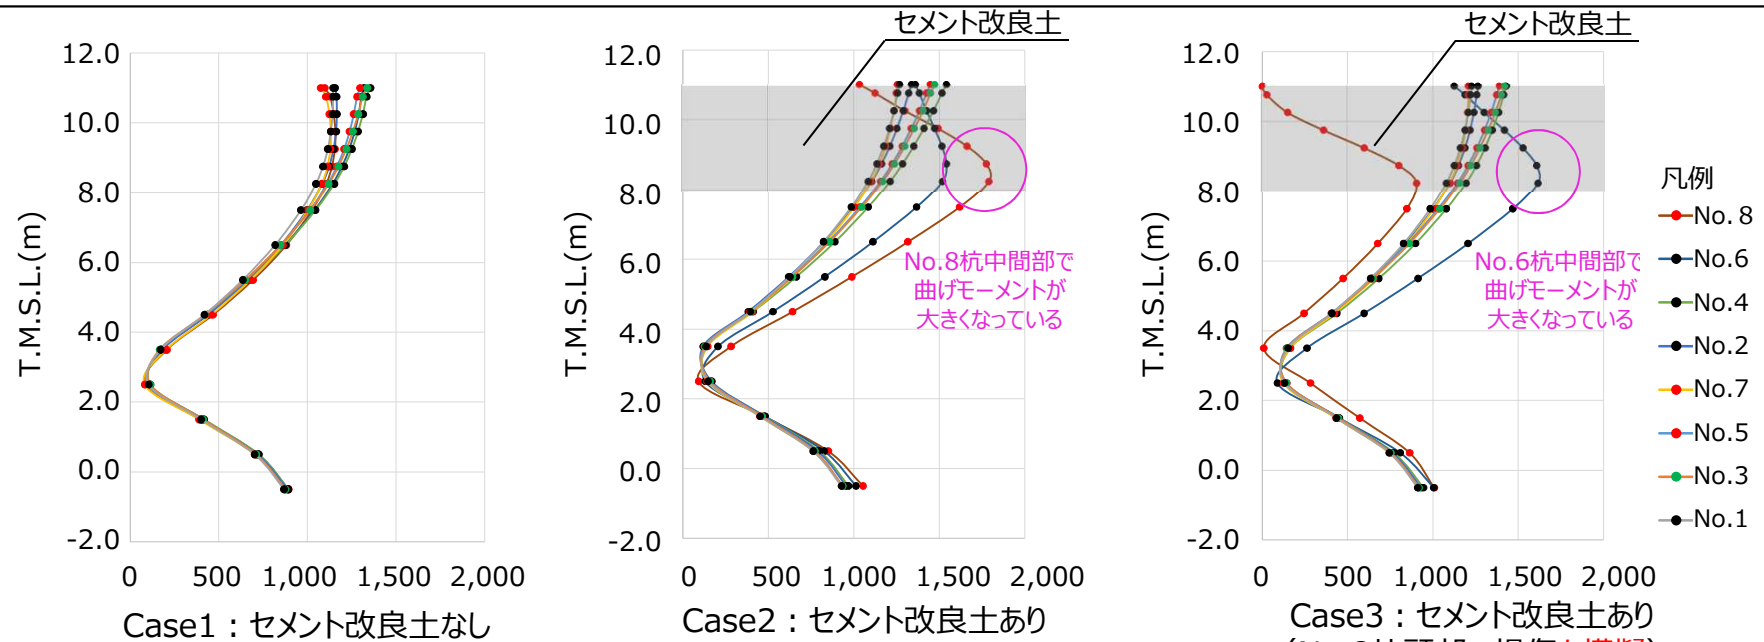
図38 杭の曲げモーメント (単位 : kN・m)

- Case1~3における曲げモーメントの解析結果を図38に示す。
- セメント改良土なしの場合、全ての杭で曲げモーメントの発生状況に大きな差は見られない。
- セメント改良土ありの場合、No.8杭中間部のT.M.S.L.8m付近で曲げモーメントが大きくなっている。
- No.8杭頭部の損傷を模擬した場合、No.6杭中間部のT.M.S.L.8m付近で曲げモーメントが大きくなっている。
- 今回の解析結果とNo.6・8杭の健全性調査で確認されたひび割れ位置（T.M.S.L.8m前後）は概ね整合している。

以上から、No.6・8杭がセメント改良土に拘束されていたことが、No.6・8杭中間部に水平ひび割れが発生した要因と考えられる。

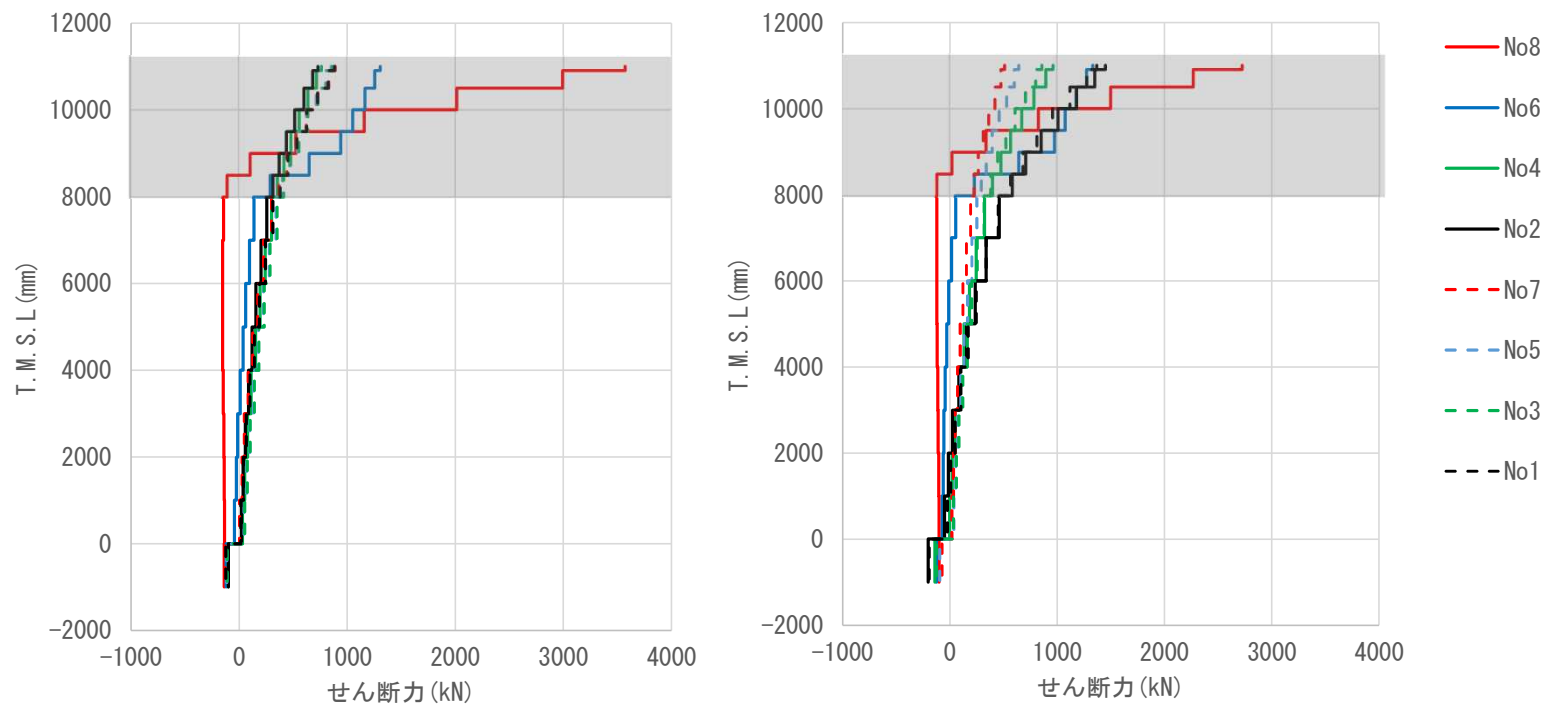
図48 せん断力分布の比較（単位：kN）

- 「セメント改良土あり」のケースにおけるK6大物搬入建屋の基礎をEW方向に加力した場合とNS方向に加力した場合の杭のせん断力分布を図48に示す。
- NS方向に加力した場合もEW方向と同様にNo.8杭頭部に応力集中する傾向は同じであるが、EW方向の方がより集中度が大きいことから、No.8杭頭部の鉄筋の損傷状況と整合することを確認した。
