# 1号機 PCV内部調査の状況について

2022年9月6日

# 1. PCV内部調査の概要

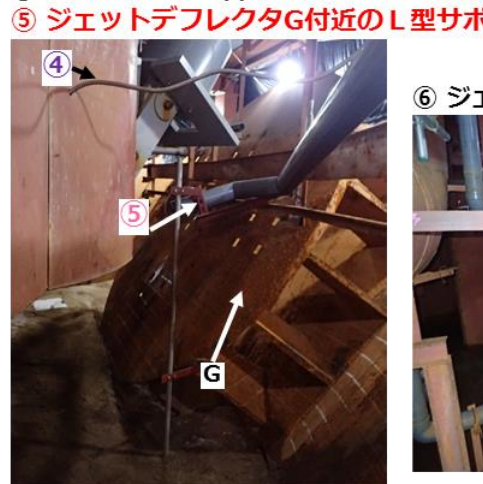
⑤ ジェットデフレクタG付近のL型サポート

- モックアップ設備を改良（前半調査により得られた情報から模擬する干渉物を追加）し、後半調査時における装置が干渉するリスク低減や遊泳操作における手順の改良を図る
- 模擬する干渉物の代表例としては、これまでに経験した事象を基に、ROV-A2のケーブルが掛かり浸水に至った⑤のサポートや、ROV-Cケーブルが挟まれた①の電線管・電線管サポート等が挙げられる

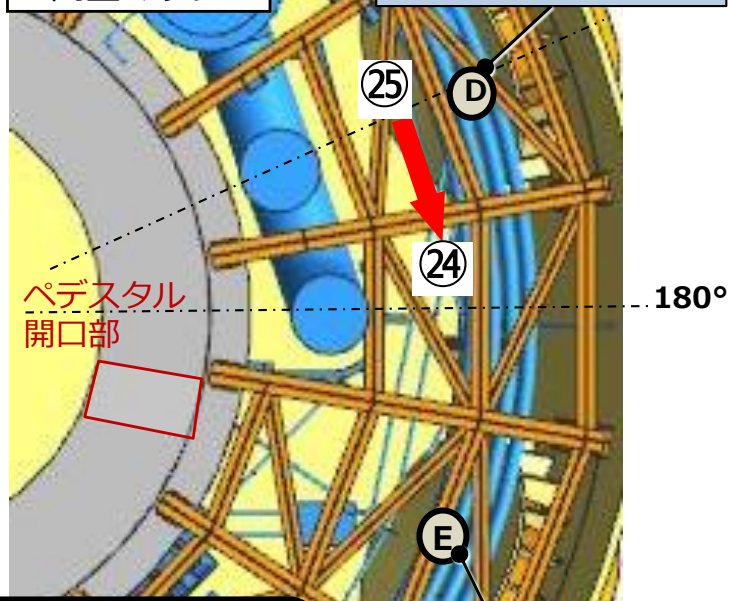
②⑤ - ②④

- 水面から堆積物（粉状・泥状および板状・塊状の堆積物含む）までの距離は約1.0~1.2mと評価
- 測定時におけるPCV水深が約2.0mであったことを踏まえると、堆積物の厚さは約0.8~1.0mと評価
- 堆積物の厚さは、調査ポイント②⑤から②④に向かって増加傾向

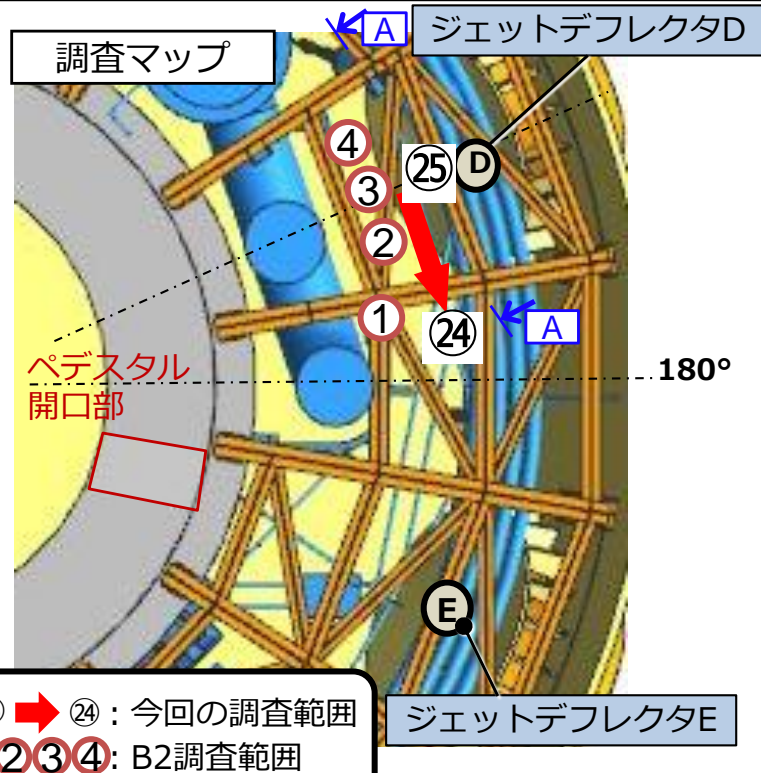
### 調査ポイント比較

- 2017年に実施した1号機PCV内部調査(以下, B2調査)にて, 今回の調査ポイント②⑤ - ②④近傍を調査
- B2調査では映像データから堆積物厚さを推定しており, 約0.8~1.0mであると評価
- 今回の調査ポイント②⑤ - ②④においても, 堆積物の厚さは約0.8~1.0mであると評価しており, 堆積物厚さの増加傾向も類似

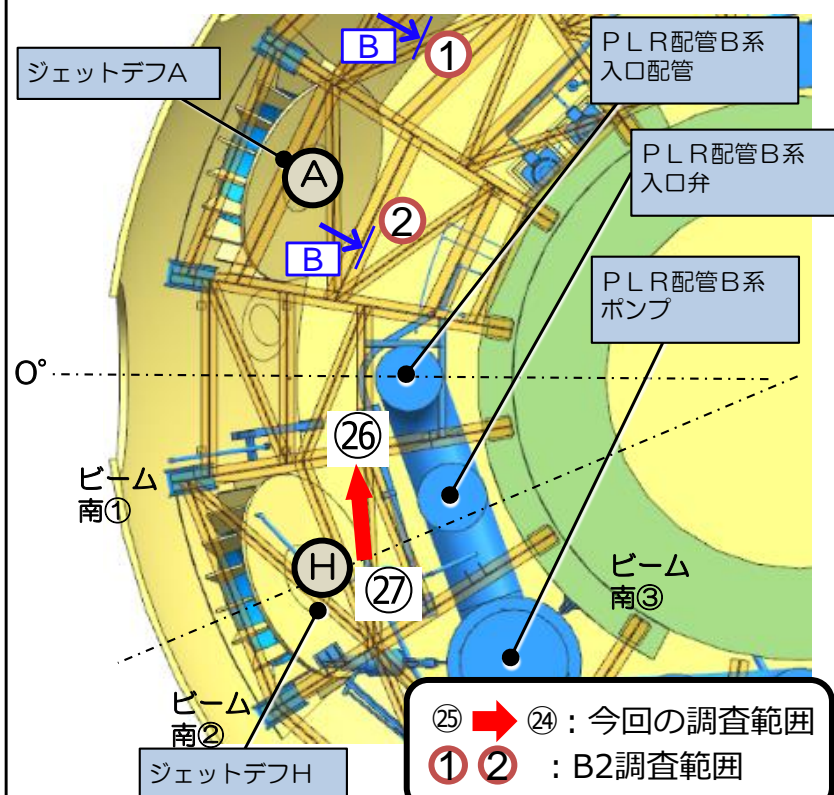
### 調査ポイント比較

- 2017年に実施したB2調査において、今回のROV投入位置であるX-2ペネ付近を調査
- B2調査では映像データから堆積物厚さを推定しており、ROV投入位置であるX-2ペネ付近は約0.2~0.3mであると評価
- 今回の調査ポイント㉞ - ㉞において、堆積物の厚さは約0.3mであると評価しており、堆積物の傾斜が比較的緩やかな点についても類似
