柏崎刈羽原子力発電所第6号機 設計及び工事計画認可申請に係る説明について (大物搬入建屋 杭の損傷要因について)

2022年8月22日
東京電力ホールディングス株式会社

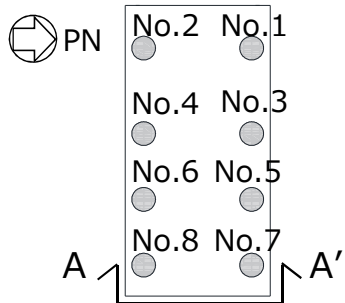
図5 杭伏図

- K6大物搬入建屋の杭伏図及び断面図を図5及び図6に示す。
- 杭上部：基礎スラブ下約5.5m※1まで掘削し、杭の外観目視によるひび割れ等の調査結果を表1に示す。
 - ✓ No.1・4・7：損傷なし。
 - ✓ No.2・3・5：支持性能に大きな支障となる損傷はなく、耐震性能に影響はない。
 - ✓ No.6・8：耐震性能に影響はあるが、鉛直支持力はある程度保持されている状態である。
- 杭下部：非破壊試験による健全性調査を行い、全ての杭下部で「健全性は高い」と判定した。
- 次ページ以降に、調査結果の詳細を示す。なお、本調査結果は2022年7月14日時点に基づく。

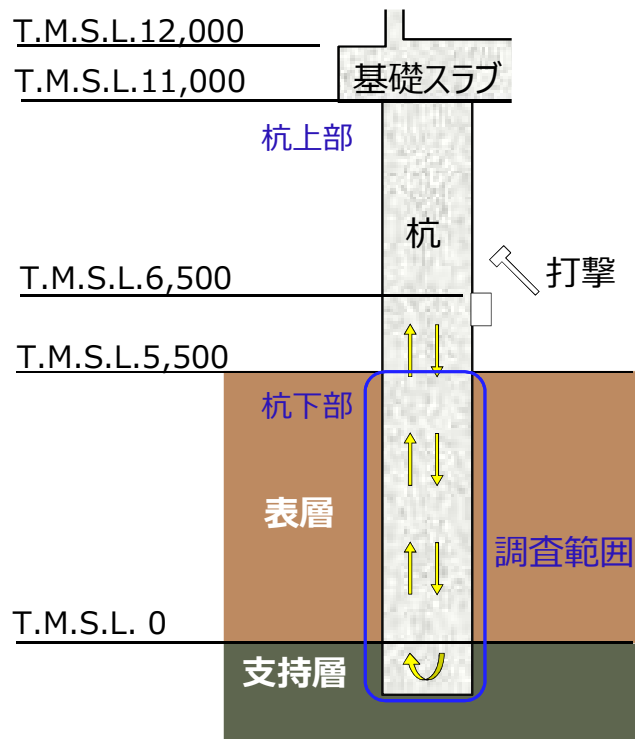
図13 非破壊試験概要図（単位：mm）

- 杭下部は、外観目視による調査が困難なため、図13に示す非破壊試験（衝撃弾性波反射法※1）により健全性を調査した。
- 文献※2に基づく調査の結果、全ての杭下部で「健全性が高い」と判定した。
- 判定基準例を図14に示す。
- 次ページ以降の図15にNo.1～4杭の結果を、図16にNo.5～8杭の非破壊試験結果を示す。

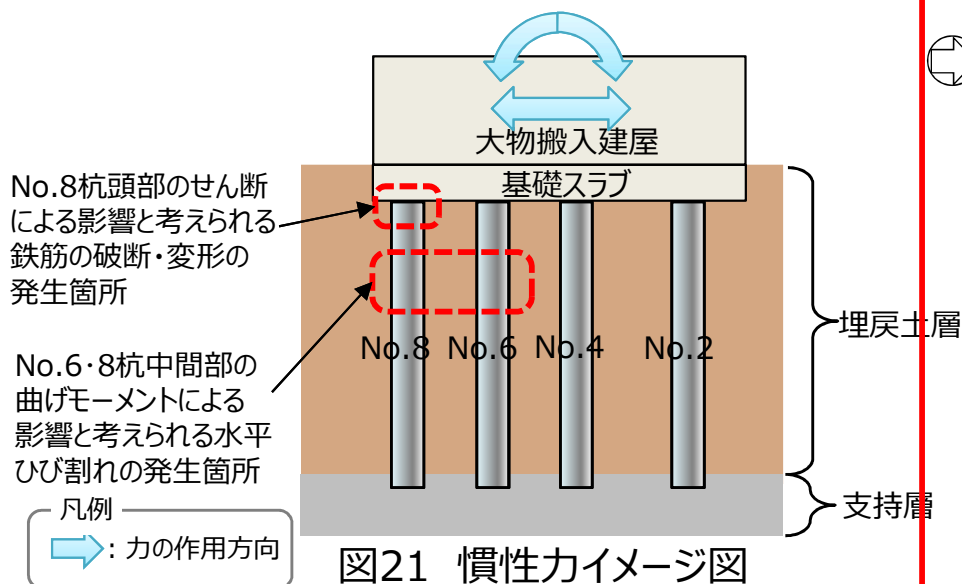
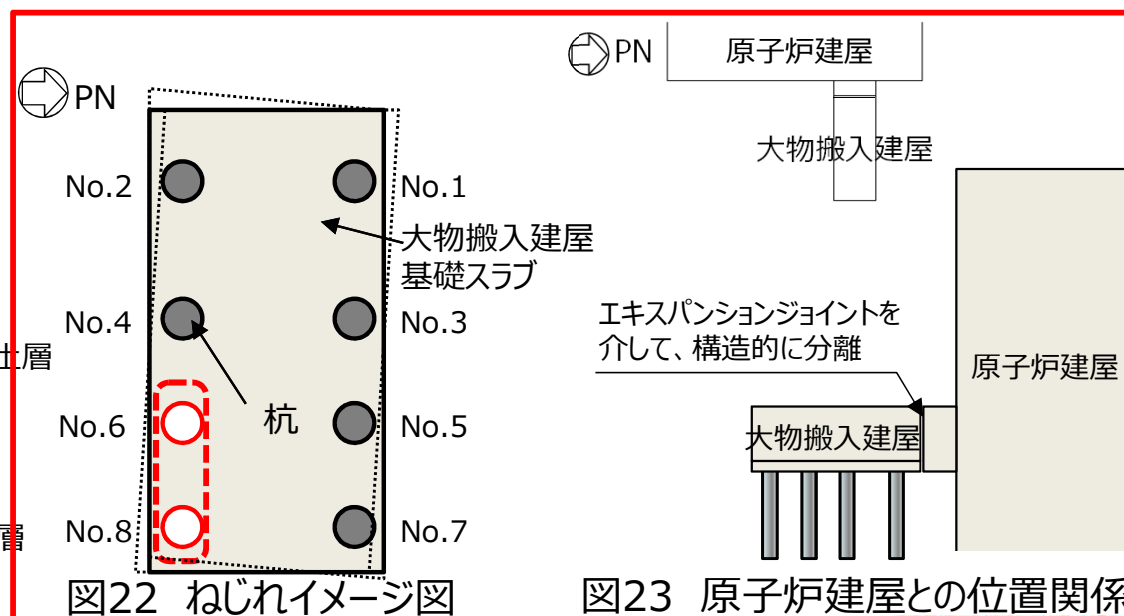
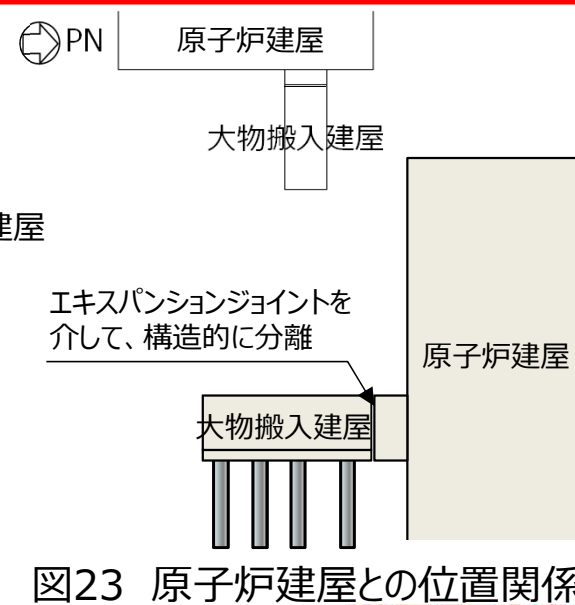
- K6大物搬入建屋と原子炉建屋は、エキスパンションジョイントを介して構造的に分離している。
- 新潟県中越沖地震後の調査結果より、建屋間境界部周辺の躯体に損傷は確認されていないため、原子炉建屋からの影響により、No.6・8杭の特異な損傷を引き起こす可能性は考えにくい。(図23)

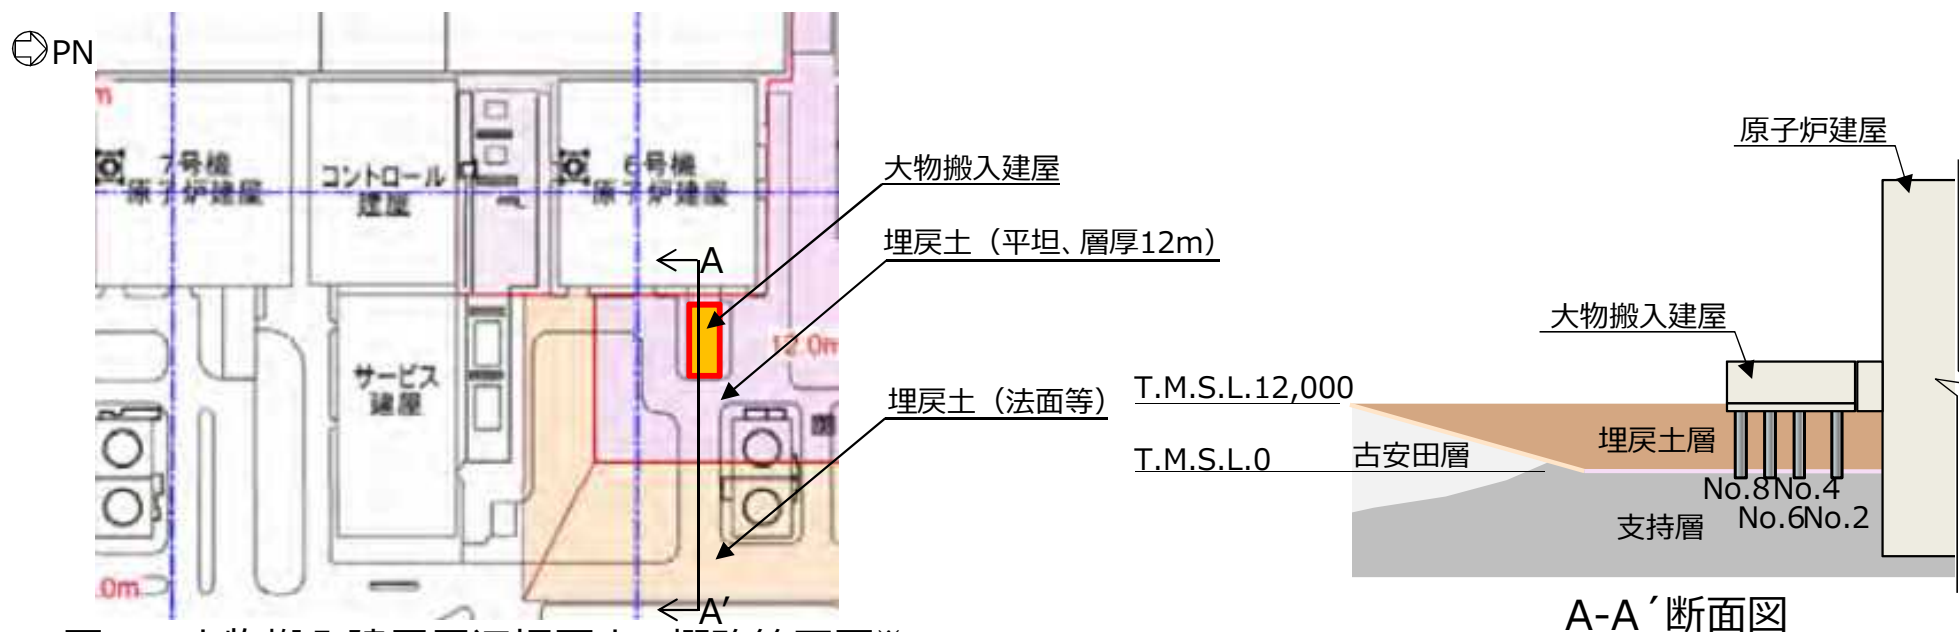
図24 大物搬入建屋周辺埋戻土の概略範囲図※

- K6大物搬入建屋の杭周辺の地盤は、建設時にT.M.S.L.0mまでオープンカット工法で掘削を行い、その後、T.M.S.L.12mまで敷地内の掘削土（埋戻土）で埋め戻していることから、水平方向に広がりを持った一様な地質構造となっており、法面から離れた位置にK6大物搬入建屋は立地している。（図24）
- 杭の配置状況及び杭周辺の地盤が一様に埋戻土層であることから、地盤変位がNo.6・8杭のみに大きく作用して、No.6・8杭の特異な損傷を引き起こす可能性は考えにくい。No.6・8杭周辺地盤の状況によっては、杭に応力集中を発生させる要因となる可能性がある。

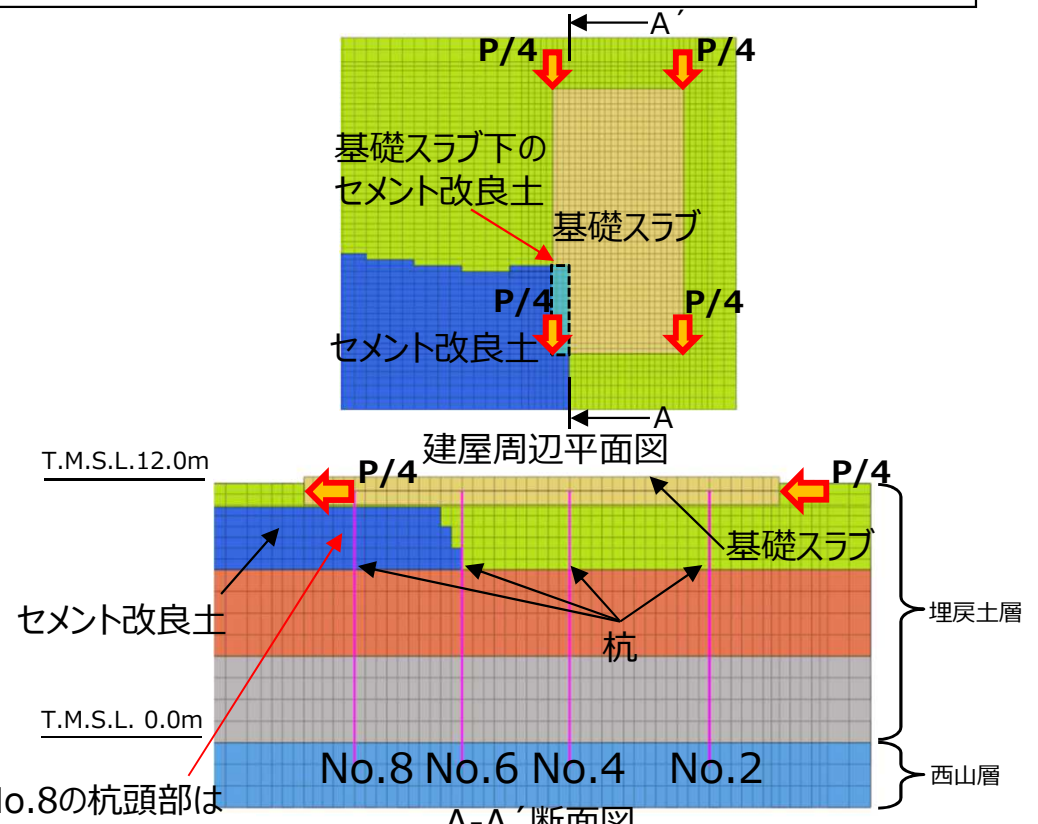
図35 建屋周辺の解析モデル図 (Case2:セメント改良土あり)

No.8の杭頭部はセメント改良土に拘束されている。

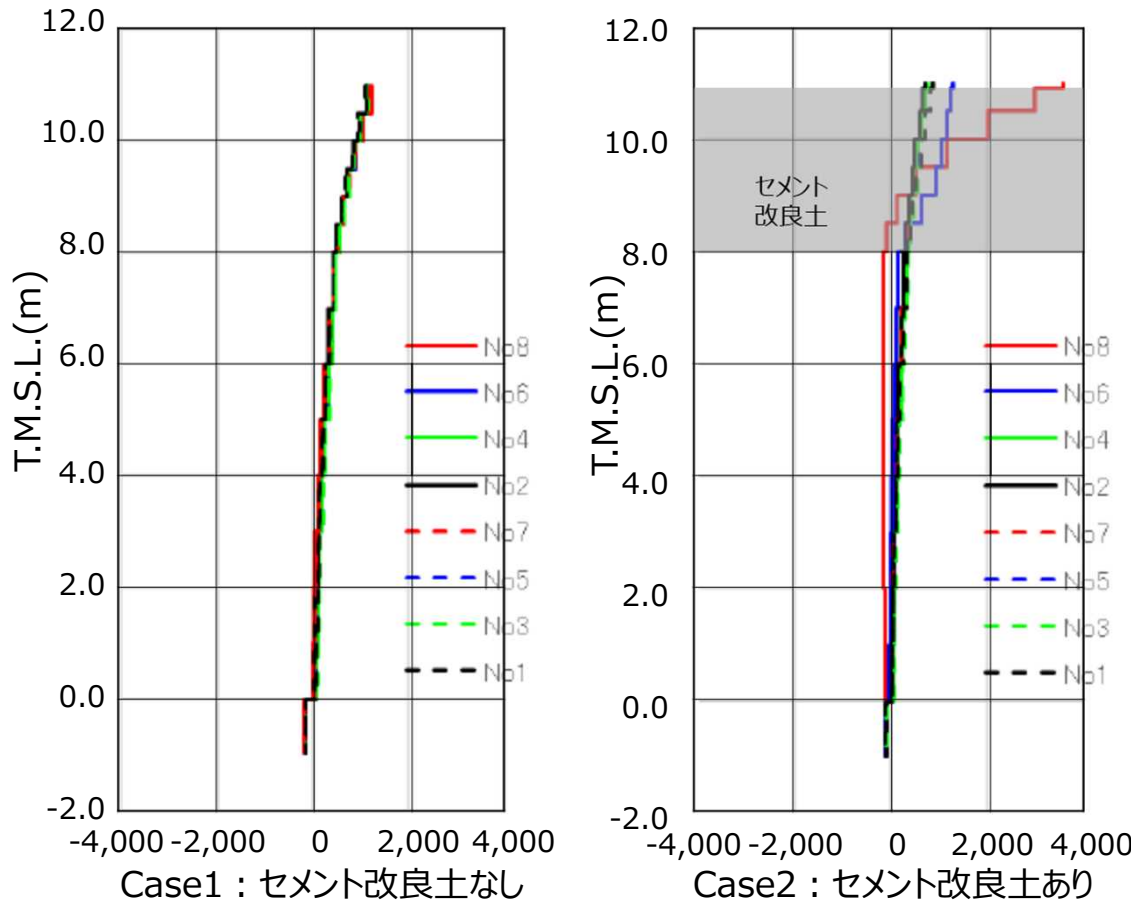
図36 杭のせん断力 (単位 : kN)

- K6大物搬入建屋の基礎を水平方向に加力した場合の「セメント改良土なしの場合」と「セメント改良土ありの場合」の杭のせん断力分布を図36に、杭頭部のせん断力の最大値の比率を図37に示す。

- 図37に示すように、No.8杭周辺のセメント改良土を模擬したケースでは、セメント改良土がないケースに比べ、杭頭部のせん断力が3倍程度大きくなり、セメント改良土の影響でNo.8杭に応力集中する傾向を確認した。
- NS方向に加力した場合もEW方向と同様にNo.8杭頭部に応力集中する傾向は同じであるが、EW方向の方がより集中度が大きいことから、No.8杭頭部の鉄筋の損傷状況と整合することを確認した。
(参考資料53ページ参照)
- 本解析の単位荷重10,000kNは、31ページで示すセメント改良土を考慮していない中越沖地震シミュレーション解析の杭8本が負担する杭頭部のせん断力（EW方向：約1,400kN/本×8本=約11,200kN）に比べ、大きな差がない程度の荷重となっており、中越沖地震シミュレーション解析結果の杭頭部のせん断力に対して、約3倍の応力集中の結果を乗じた場合、No.8杭頭部は終局せん断耐力を超える可能性がある。

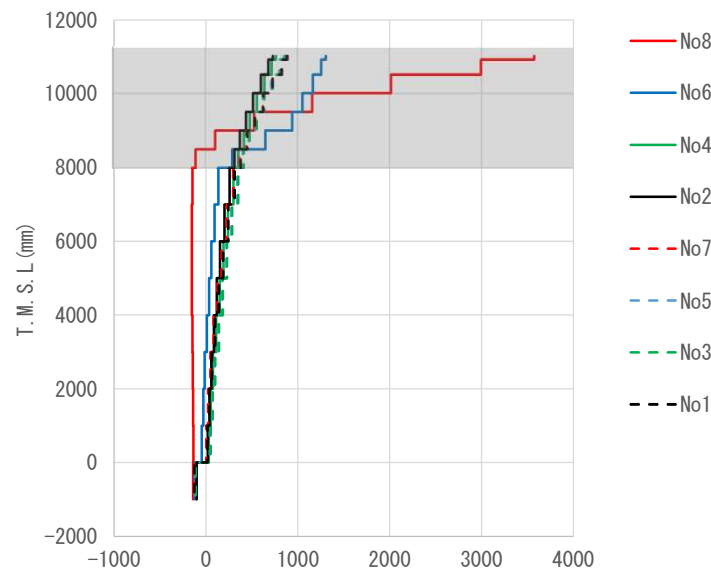
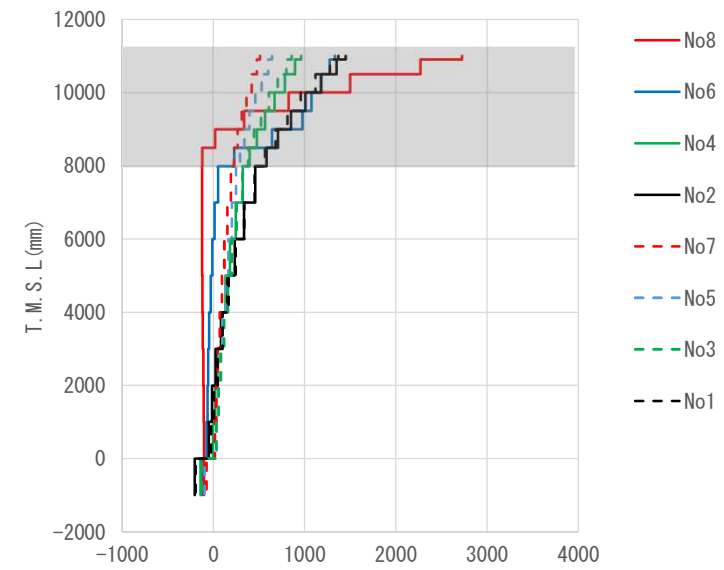
図51 杭のせん断力の比較（単位：kN）

- 「セメント改良土あり」のケースにおけるK6大物搬入建屋の基礎を単位荷重（10,000kN）でEW方向に加力した場合とNS方向に加力した場合の杭のせん断力分布を図51に示す。
- NS方向に加力した場合もEW方向と同様にNo.8杭頭部に応力集中する傾向となるが、EW方向の方がより集中度が大きく、No.8杭頭部の鉄筋の損傷状況と整合することから、本資料ではEW方向に加力した場合の結果を中心とした記載を行っている。
- その他の加力方向による差として、NS方向加力時に、No.1・2杭のせん断が大きくなる傾向が確認された。これはNo.8杭がセメント改良土に拘束されているため、基礎スラブが回転し、No.1・2杭の変位が大きくなることが要因と考えられる。
- 水平2方向入力による影響としては、No.8杭頭部への応力の集中度がより大きくなることが想定されるが、セメント改良土による応力集中が主たる要因という結論への影響はないと考えられる。
