柏崎刈羽原子力発電所第6号機 設計及び工事計画認可申請に係る説明について (大物搬入建屋 杭の損傷要因について)

2022年9月21日
東京電力ホールディングス株式会社

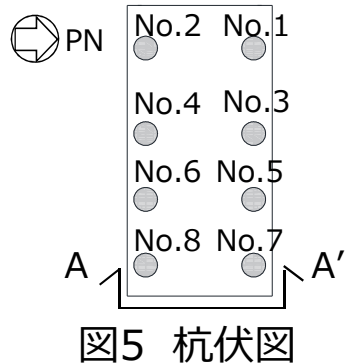
図5 杭伏図

- K6大物搬入建屋の杭伏図及び断面図を図5及び図6に示す。
- 杭上部：基礎スラブ下約5.5m※1まで掘削し、杭の外観目視によるひび割れ等の調査結果を表1に示す。
 - ✓ No.1・4・7：損傷なし。
 - ✓ No.2・3・5：支持性能に大きな支障となる損傷はなく、耐震性能に影響はない。
 - ✓ No.6・8：耐震性能に影響はあるが、鉛直支持力はある程度保持されている状態である。
- 杭下部：非破壊試験による健全性調査を行い、全ての杭下部で「健全性は高い」と判定した。
- 次ページ以降に、調査結果の詳細を示す。なお、本調査結果は2022年8月31日時点に基づく。

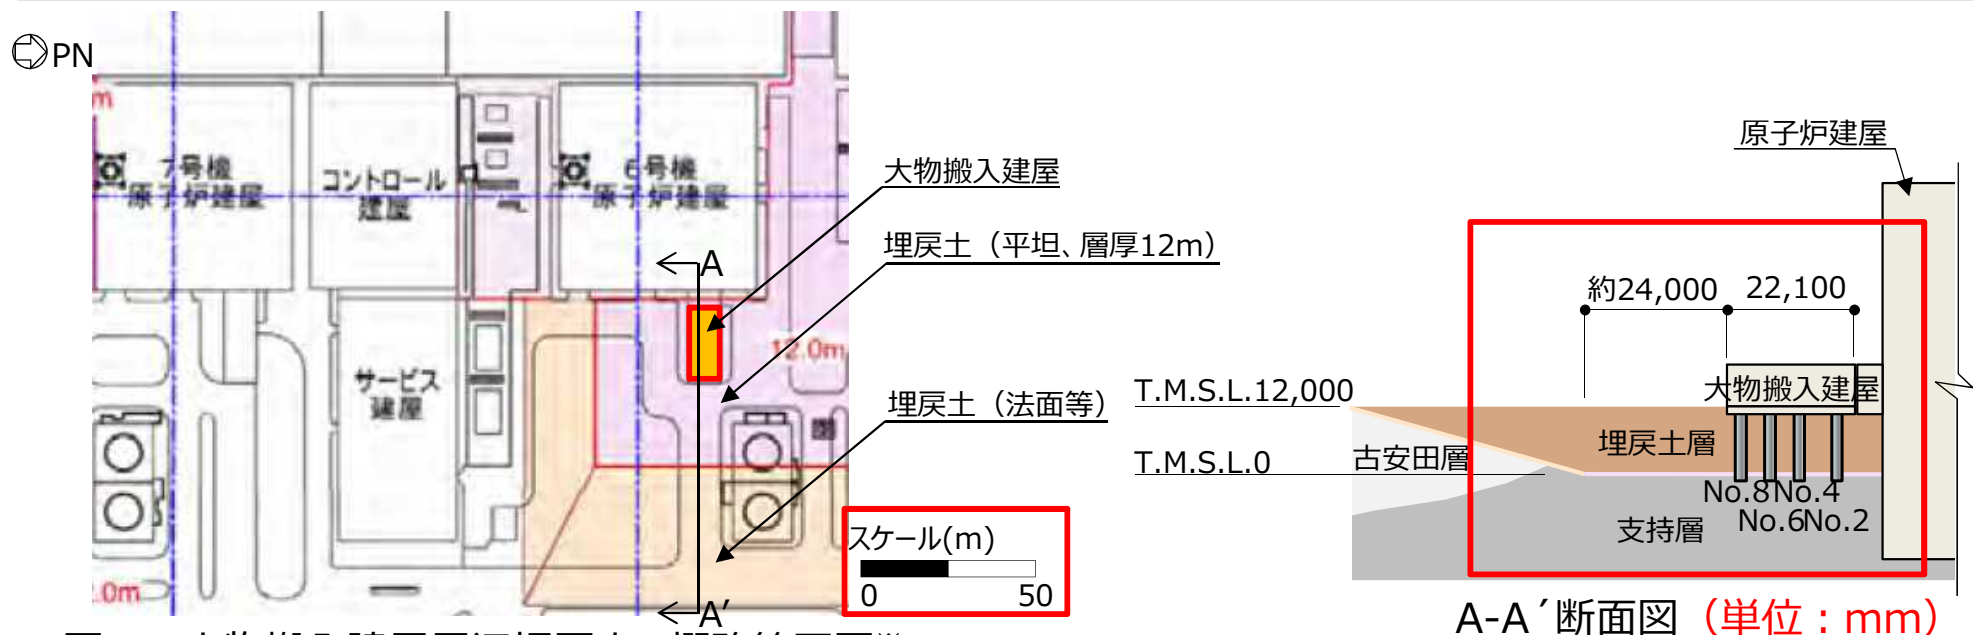
図25 大物搬入建屋周辺埋戻土の概略範囲図※

- 杭の配置状況及び杭周辺の地盤が一様に埋戻土層であることから、地盤変位がNo.6・8杭のみに大きく作用して、No.6・8杭の特異な損傷を引き起こす可能性は考えにくいですが、No.6・8杭周辺地盤の状況によっては、杭に応力集中を発生させる要因となる可能性がある。

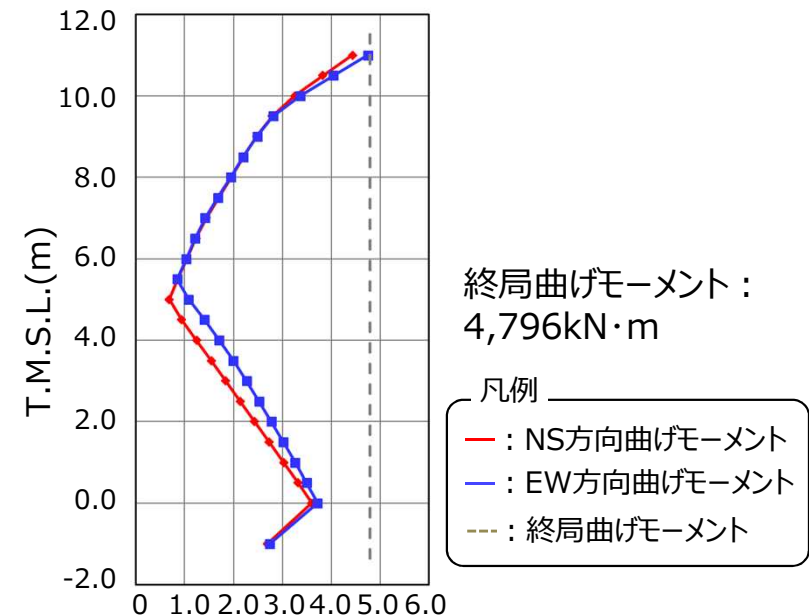
図29 杭の曲げモーメント (単位： $\times 10^3$ kN・m)

- 図28及び図29に示すように、杭に発生するせん断力及び曲げモーメントの最大値は杭頭部で発生し断面評価の結果、せん断力及び曲げモーメントは終局耐力以下である。なお、本解析は基礎の柔性を非考慮及び上部構造からの慣性力と地盤変位による応力の最大値をそれぞれ静的に算定し、その結果を足し合わせて評価していることから、一定の保守性を持ったものと想定され、No.6・8以外の杭の損傷状況と整合しない保守的なものとなっている。
- また、仮に水平2方向入力を考慮した場合、せん断力は終局せん断耐力に対して十分な余裕があり曲げモーメントは終局曲げモーメントを超えることが予想され、杭の損傷状況とは整合しない。

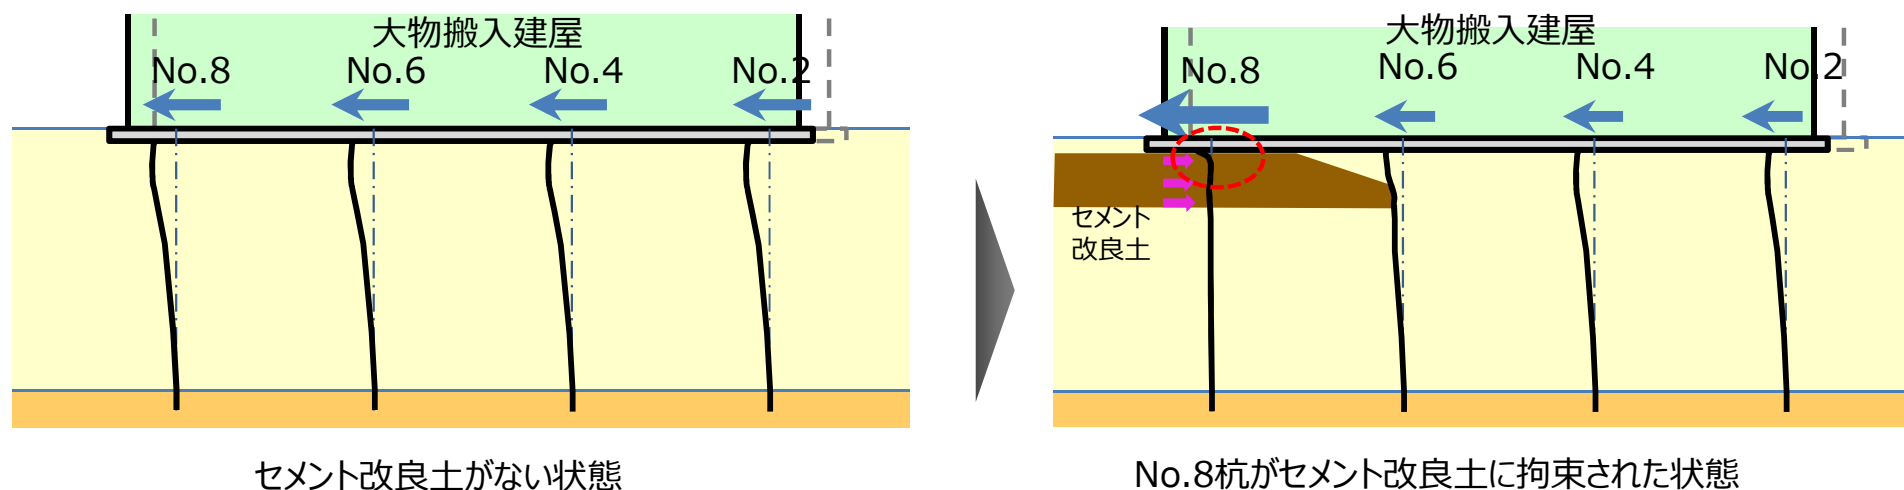
図34 地震力伝達状態（イメージ）

- 杭の損傷状況、推定要因、推定される損傷メカニズム（図34）に基づき、次ページ以降で、3次元FEMモデルを用いた静的応力解析を行い、セメント改良土がNo.8杭に及ぼす応力集中の傾向分析を行う。

- No.8杭頭部にせん断による影響と考えられる鉄筋の破断・変形が発生していることから、杭頭部のせん断力に着目した解析とする。
- セメント改良土がNo.6・8のみに干渉していることが確認されたため、地震時にセメント改良土が杭を拘束した条件で解析を行う。
- 杭頭部のせん断力は、地震時の上部構造からの慣性力が支配的であり、地盤変位の影響は小さいと考えられるため、上部構造からの慣性力に着目した解析とする。

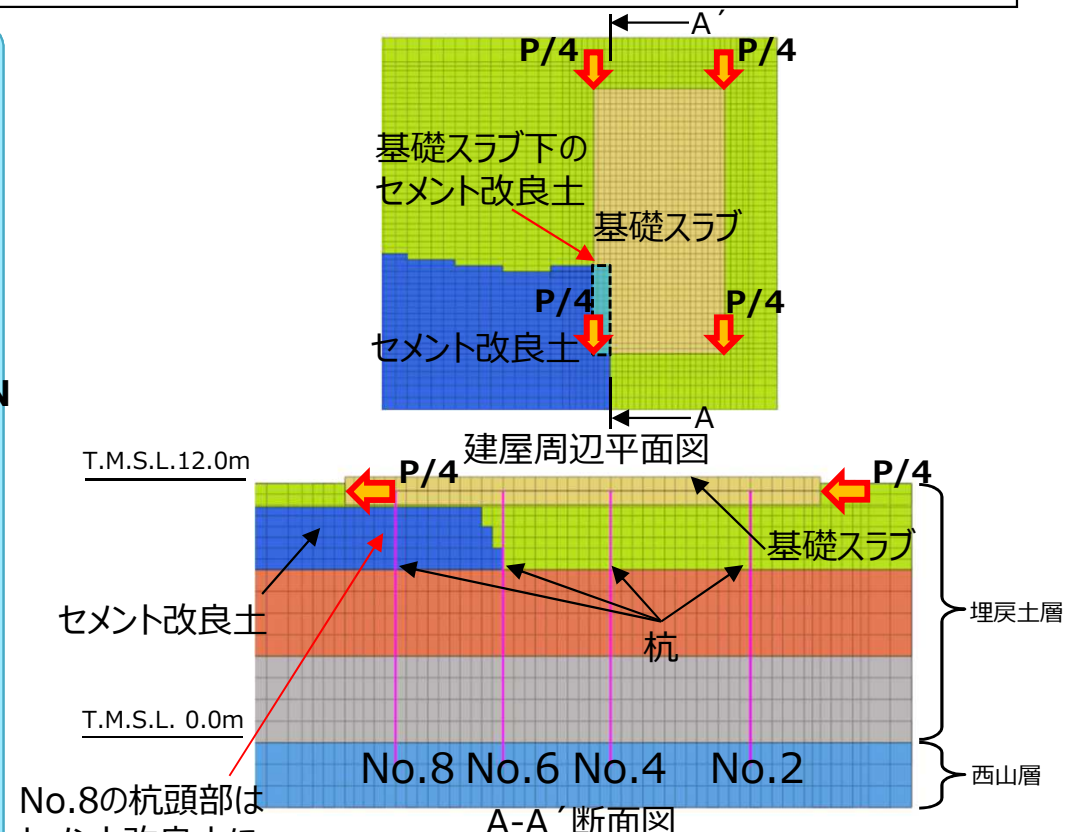
図36 建屋周辺の解析モデル図 (Case2:セメント改良土あり)

No.8の杭頭部はセメント改良土に拘束されている。

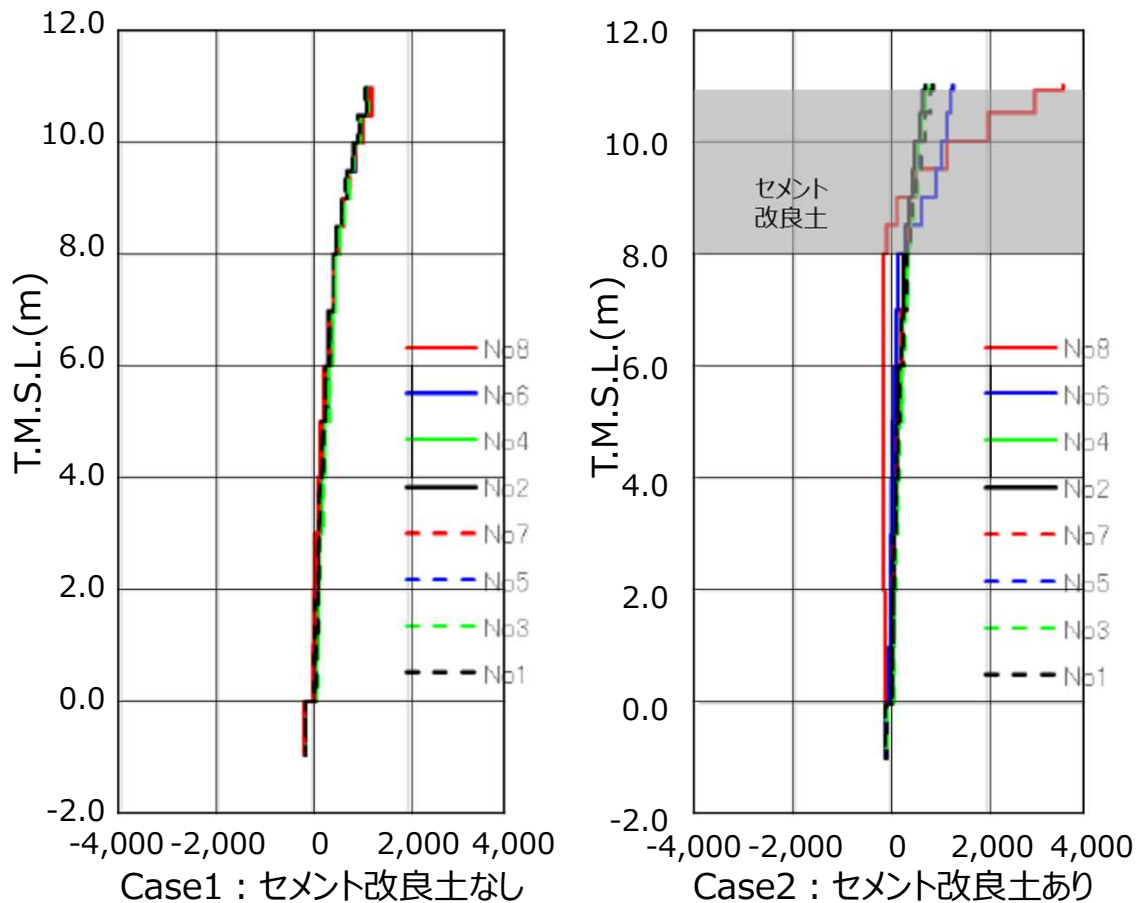
図37 杭のせん断力 (単位 : kN)

- 図37に示すように、No.8杭周辺のセメント改良土を模擬したケースでは、セメント改良土がないケースに比べ、杭頭部のせん断力が3倍程度大きくなり、セメント改良土の影響でNo.8杭に応力集中する傾向を確認した。
- NS方向に加力した場合もEW方向と同様にNo.8杭頭部に応力集中する傾向は同じであるが、EW方向の方がより集中度が大きいことから、No.8杭頭部の鉄筋の損傷状況と整合することを確認した。
(参考資料54ページ参照)
- 本解析の単位荷重10,000kNは、32ページで示すセメント改良土を考慮していない中越沖地震シミュレーション解析の杭8本が負担する杭頭部のせん断力（EW方向：約1,400kN/本×8本=約11,200kN）に比べ、大きな差がない程度の荷重となっており、中越沖地震シミュレーション解析結果の杭頭部のせん断力に対して、約3倍の応力集中の結果を乗じた場合、No.8杭頭部は終局せん断耐力を超える可能性がある。

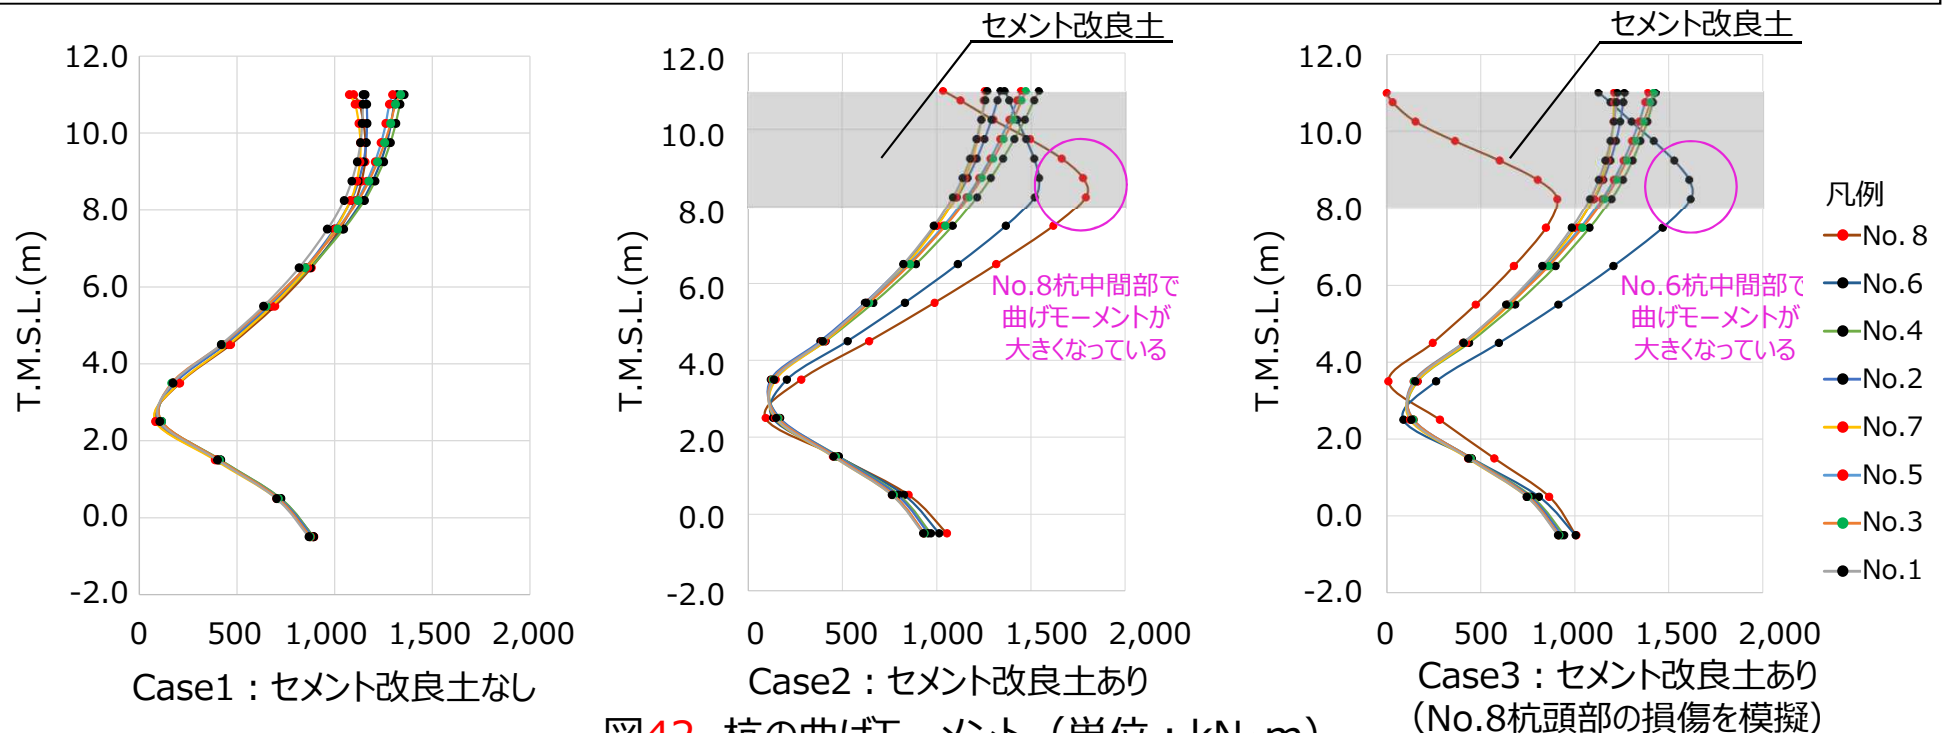
図42 杭の曲げモーメント (単位: kN・m)

- Case1~3における曲げモーメントの解析結果を図42に示す。
- セメント改良土なしの場合、全ての杭で曲げモーメントの発生状況に大きな差は見られない。
- セメント改良土ありの場合、No.8杭中間部のT.M.S.L.8m付近で曲げモーメントが大きくなっている。
- No.8杭頭部の損傷を模擬した場合、No.6杭中間部のT.M.S.L.8m付近で曲げモーメントが大きくなっている。
- 今回の解析結果とNo.6・8杭の健全性調査で確認されたひび割れ位置（T.M.S.L.8m前後）は概ね整合している。

以上から、No.6・8杭がセメント改良土に拘束されていたことが、No.6・8杭中間部に水平ひび割れが発生した要因と考えられる。

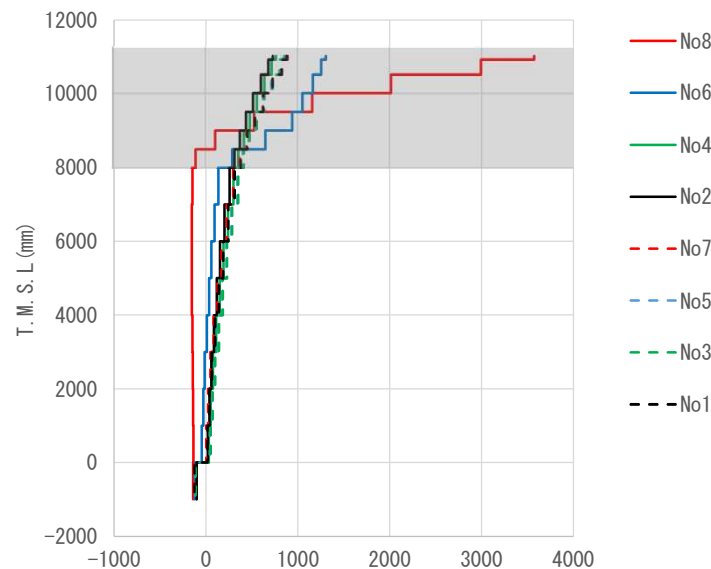
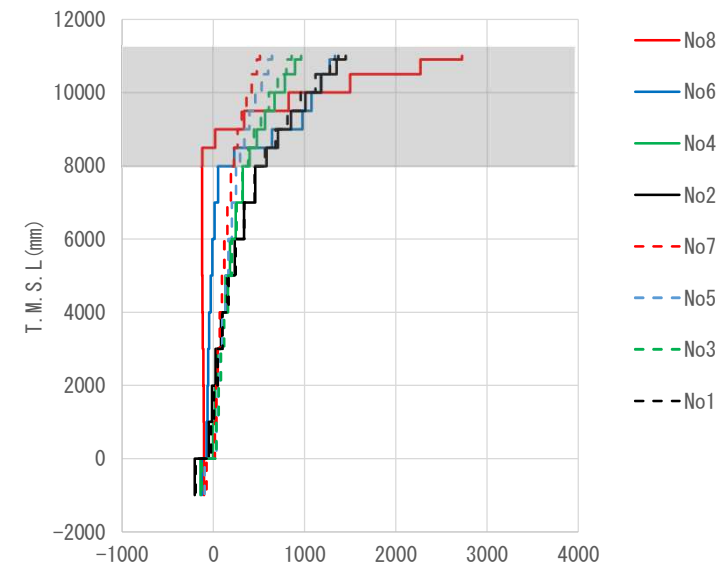
図52 杭のせん断力の比較（単位：kN）

- 「セメント改良土あり」のケースにおけるK6大物搬入建屋の基礎を単位荷重（10,000kN）でEW方向に加力した場合とNS方向に加力した場合の杭のせん断力分布を図52に示す。
- NS方向に加力した場合もEW方向と同様にNo.8杭頭部に応力集中する傾向となるが、EW方向の方がより集中度が大きく、No.8杭頭部の鉄筋の損傷状況と整合することから、本資料ではEW方向に加力した場合の結果を中心とした記載を行っている。
- その他の加力方向による差として、NS方向加力時に、No.1・2杭のせん断が大きくなる傾向が確認された。これはNo.8杭がセメント改良土に拘束されているため、基礎スラブが回転し、No.1・2杭の変位が大きくなることが要因と考えられる。
- 水平2方向入力による影響としては、No.8杭頭部への応力の集中度がより大きくなることが想定されるが、セメント改良土による応力集中が主たる要因という結論への影響はないと考えられる。

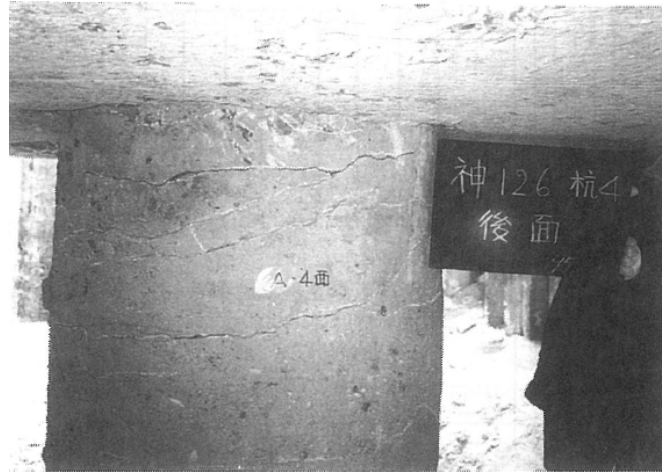
杭頭部の曲げひび割れ※1

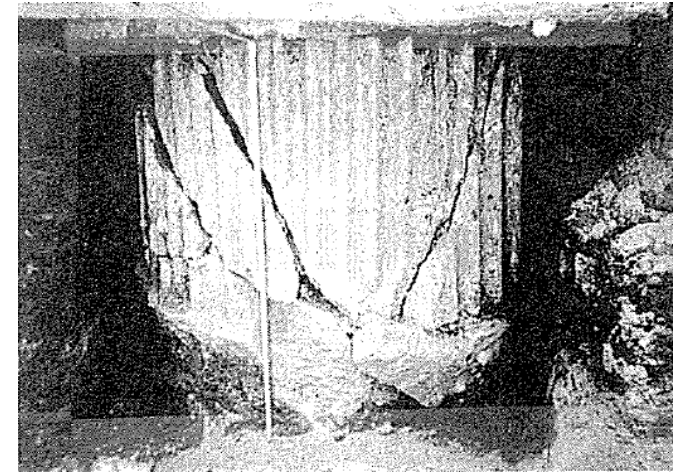
杭頭部の損傷
