東京電力福島第一原子力発電所における
事故の分析に係る検討会
第31回会合

1号機 PCV内部調査の状況について

1号機原子炉格納容器内部調査に係る 確認点について

東京電力福島第一原子力発電所敷地内外の モニタリングポスト等で測定された 空間線量率等の測定データについて

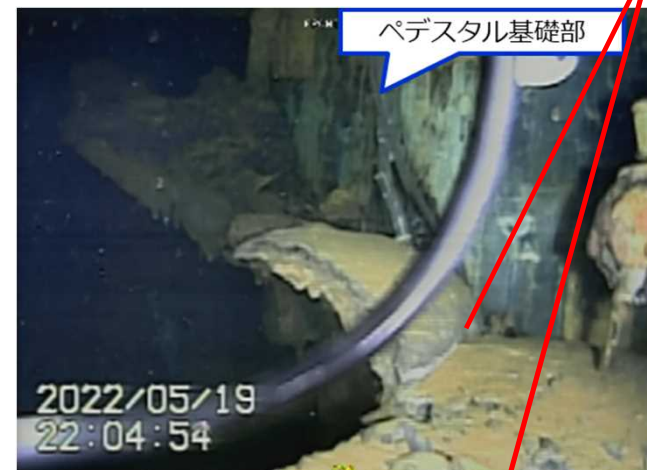
A. ペDESTAL開口部付近

- ✓ テーブル状の堆積物は、上面にのみ水平面を形成しており、表面は比較的なだらかとなっている。場所によっては、複数段が確認される。
- ✓ MCCIの場合、高温流体の燃料デブリと周囲との接触面となる冷却面でクラストが形成されると考えられるが、上記の水平面の形成と矛盾しないか。

テーブル状の堆積物(高さ0.8m～1mの水平面)が確認される。

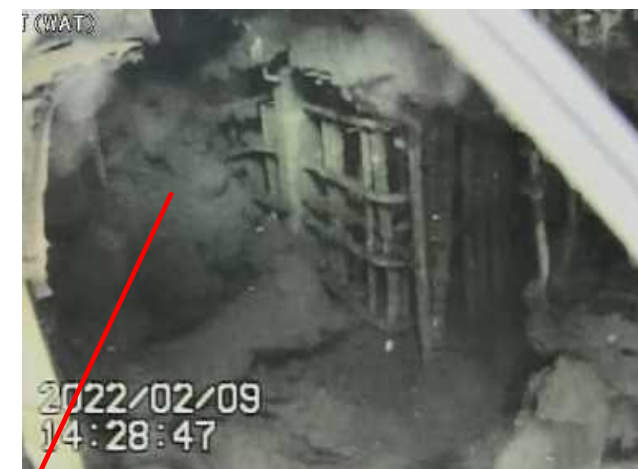
A . ペDESTAL開口部付近

ペDESTAL開口部の奥(ペDESTAL内)に、
堆積物が確認される。

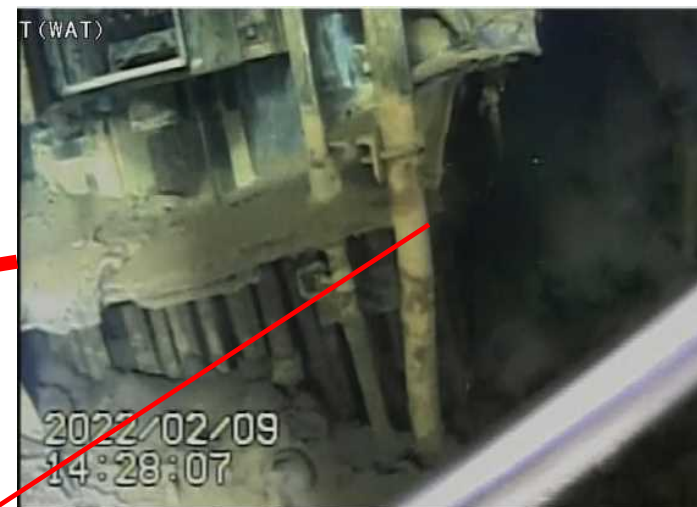
ペDESTAL開口部付近の状況(俯瞰)

- ✓ 鉛遮蔽体は、テーブル状の堆積物の上側では、形状を維持しているが、下側では損傷(欠損)している。
- ✓ ペDESTAL開口部の外側にある配管等は、テーブル状の堆積物の上下で損傷状況は大きく変わらない。
- ✓ 鉛遮蔽体やコンクリートは損傷が確認されるが、配管等は比較的形状を維持しているように見える。

鉛遮蔽体は、テーブル状の堆積物の上下で損傷状況が異なる。

配管等は、テーブル状の堆積物の上下で損傷状況に大きな差がない。

テーブル状の堆積物。
この堆積物の上下で
ペDESTAL基礎部の
損傷に差が確認される

配管等が残っている。
(テーブル状堆積物の上下で損傷に大きな差がない。)

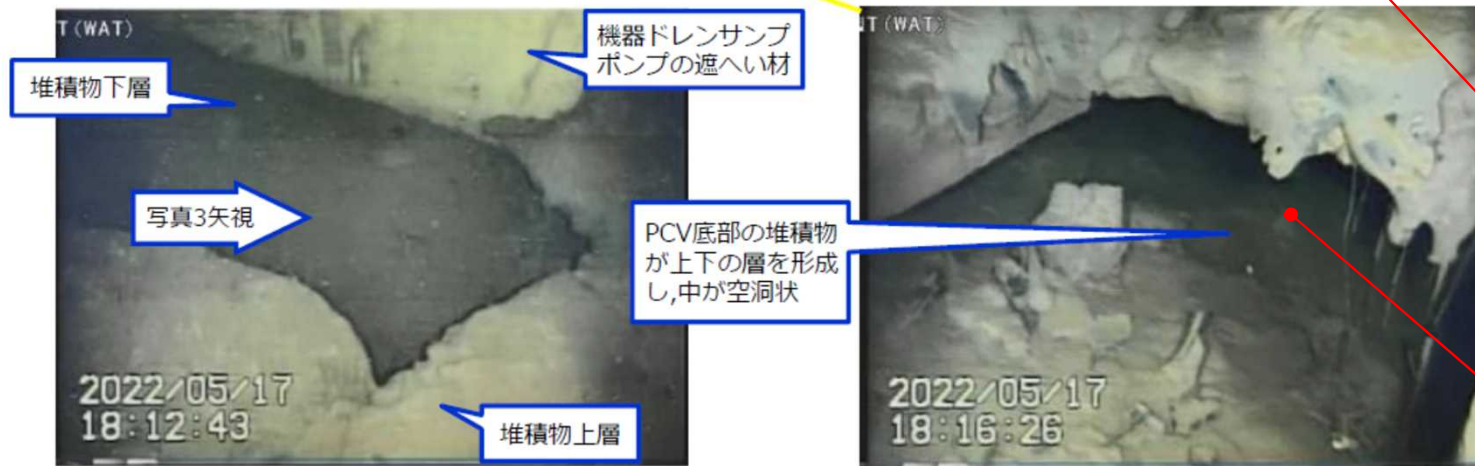
写真2.PCV底部の堆積物の状況

テーブル状堆積物の上方の配管 / 弁等は大きな熱による損傷は見られない。

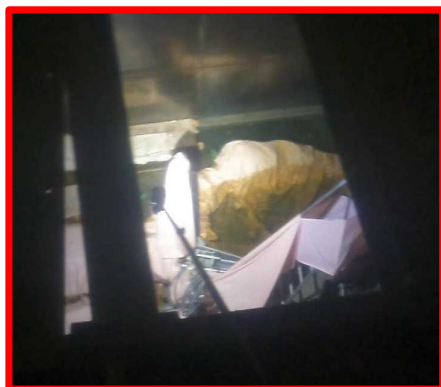
(DSピット内部・上側から)

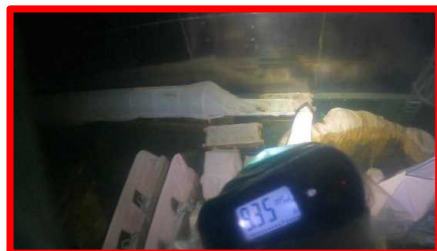
(DSピット内部)

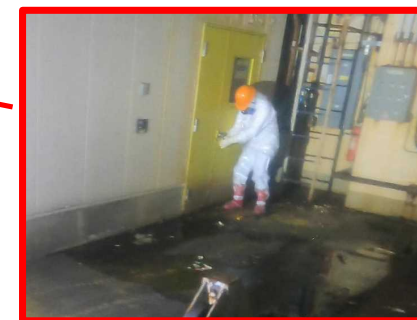
(燃料交換機遠隔操作室扉・開閉せず)

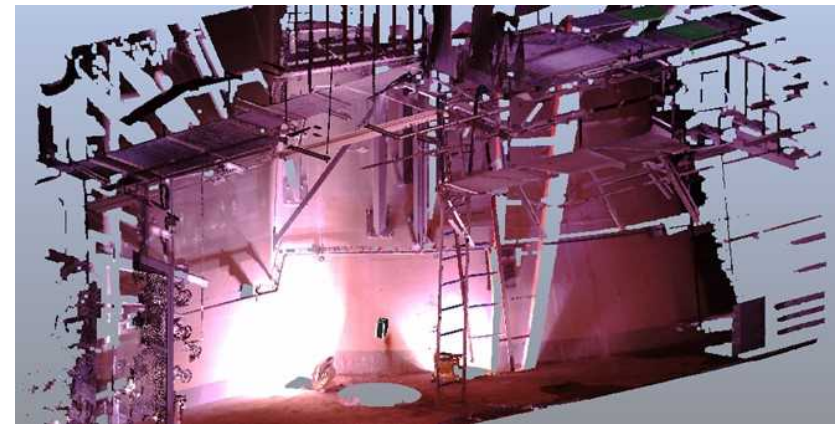
2階シェル壁東面（点群データ）

- 今後の調査計画立案に資するため、1号機3階AC系配管近傍等の線量情報や、1号機4階RCWサージタンク近傍のアクセス性等、1,2号機原子炉建屋内の空間情報や線量情報を取得※1した。
- 1,2号機原子炉シェル壁近傍の調査を行い、耐震性能の低下につながるような損傷、経年劣化の兆候がないことを確認※1した。
