柏崎刈羽原子力発電所第6号機 設計及び工事計画認可申請に係る説明について (杭の損傷に関する追加調査について)

2022年11月7日
東京電力ホールディングス株式会社

1. 杭の損傷に関する追加調査実施の経緯 (1/2)

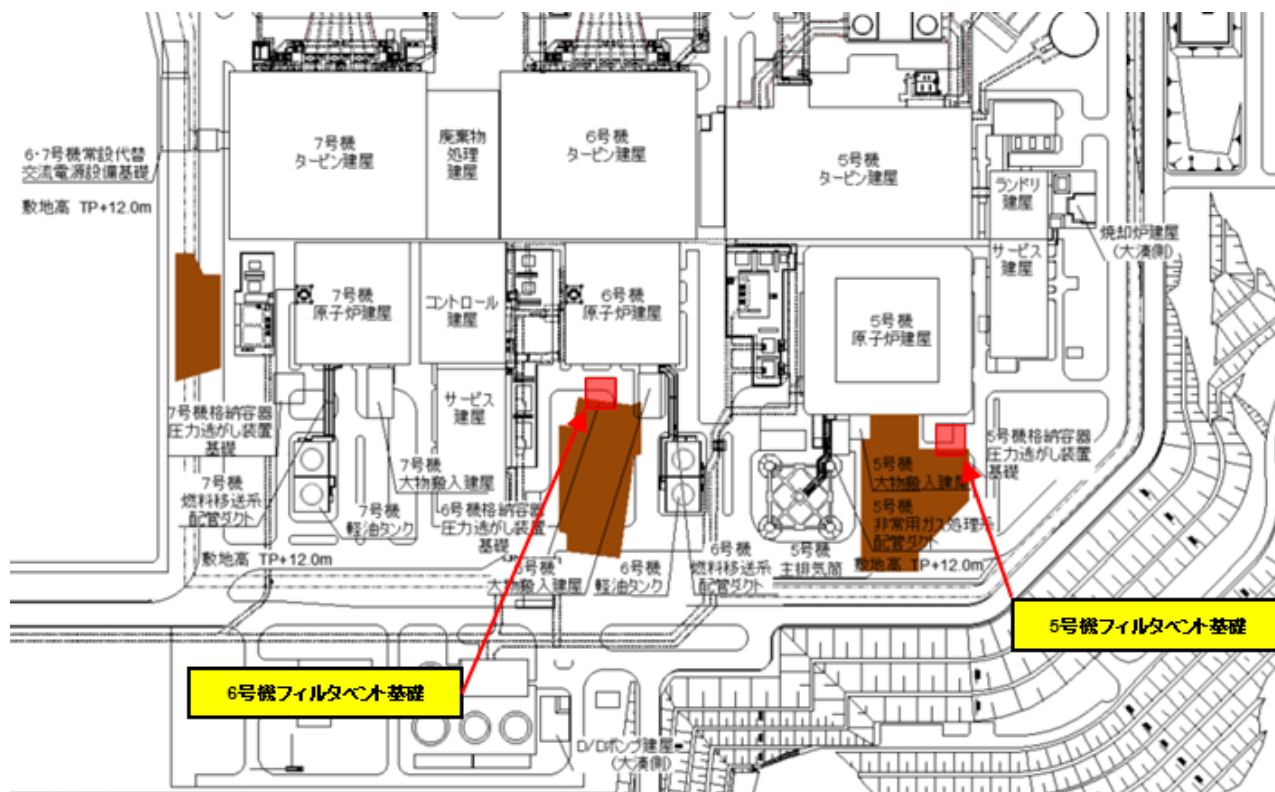
- 調査フローに基づき調査を行った結果、主要な杭支持構造物のうち、5号機フィルタベント基礎及び6号機フィルタベント基礎において、設計で考慮していない建設残置物（セメント改良土）が杭に干渉している可能性があるものとして確認された。
- 以下に、上記2施設と建設残置物（セメント改良土）との位置関係を示す。

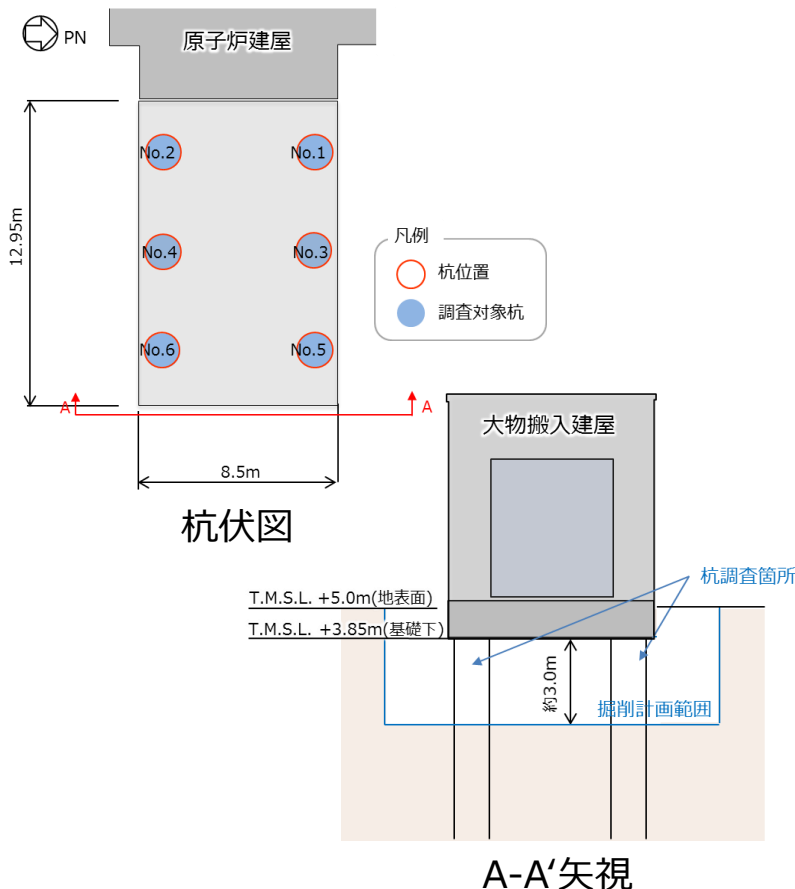
杭上部調査結果一覧

- 基礎スラブ下約3mまで掘削し、杭の外観目視によるひび割れ等の調査を実施。
- 調査の結果、6本全ての杭で、幅1mm未満のひび割れが確認されたものの、杭としての支持性能に大きな支障となる損傷はなく、耐震性能に影響がない状態であることを確認。
- なお、杭下部については非破壊試験（衝撃弾性波反射法）を実施し、健全性を確認。

調査項目 杭No	コンクリート 剥落	コンクリート 浮き	コンクリート ひび割れ本数・幅	鉄筋露出	損傷度※1
No.1	なし	なし	7本 最大0.30mm	なし	II
No.2	なし	なし	7本 最大0.55mm	なし	II
No.3	なし	なし	3本 最大0.20mm	なし	I
No.4	なし	なし	6本 最大0.25mm	なし	II
No.5	なし	表面のみ (約0.04m ²)	1本 最大0.95mm	なし	II
No.6	なし	なし	2本 最大0.40mm	なし	II
