# 福島第一原子力発電所1号機の 格納容器内部調査から得られた情報 （前半調査とりまとめ）

2022年12月5日

東京電力ホールディングス株式会社

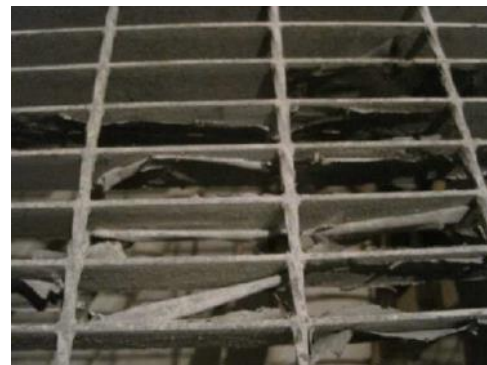
福島第二4号機で確認されたグレーチングからの亜鉛塗料の剥離（推定される環境温度 ~150°C）

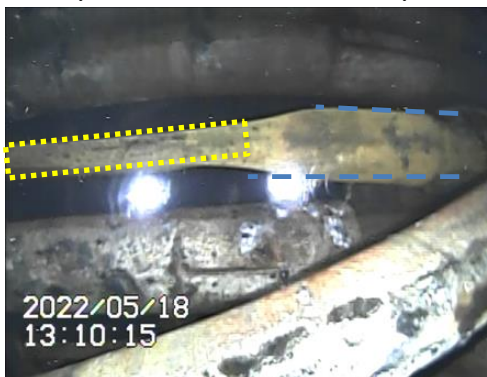
水面より上のRCW配管の状況
