東京電力福島第一原子力発電所における
事故の分析に係る検討会
第33回会合

福島第一原子力発電所1号機の 格納容器内部調査から得られた情報 （前半調査とりまとめ）

東京電力ホールディングス株式会社

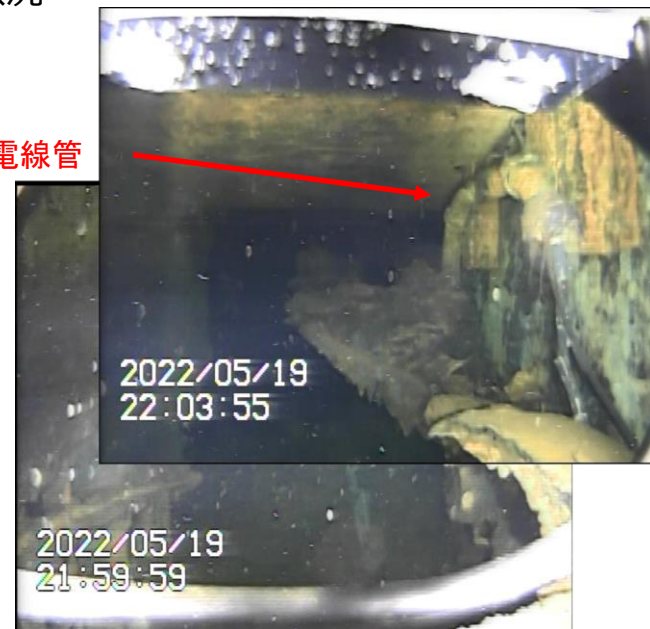
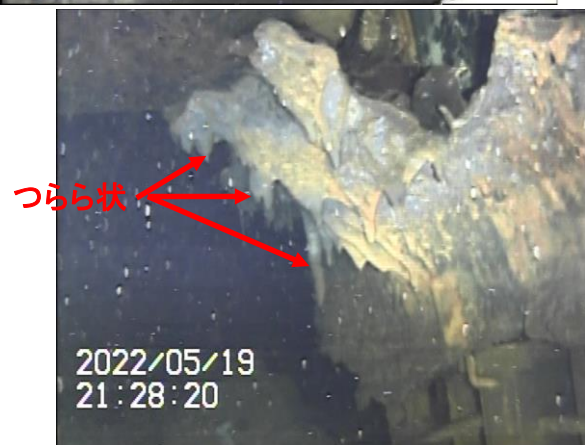
- 開口部の上部に関しては、コンクリートへの大きな損傷は確認されていない
- 開口部の壁面に付着するかたちで棚状に張り出している堆積物を確認。
- 右側の棚状堆積物はペDESTル内部に向かって立ち上がっている状況
- 棚状堆積物の下面にはつららもしくは鍾乳石のような形状が存在

つらら状

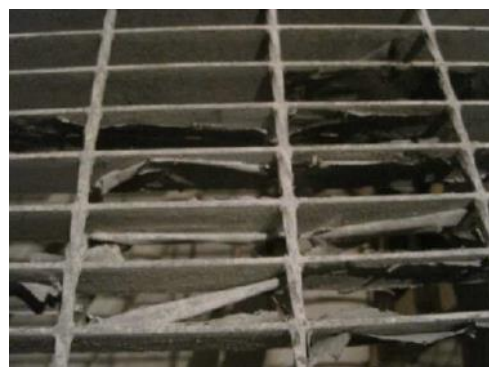
福島第二4号機で確認されたグレーチングからの亜鉛塗料の剥離（推定される環境温度 ~150°C）

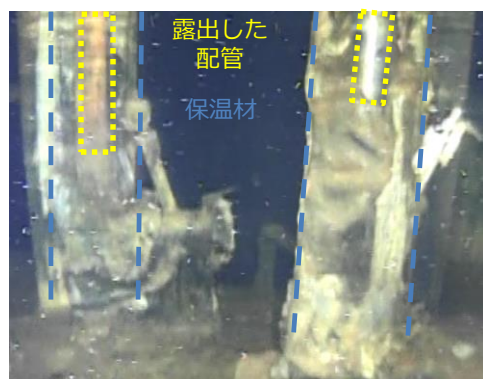
ドレンサンプピット付近で確認されたRCW配管の保温材の状況（水中）

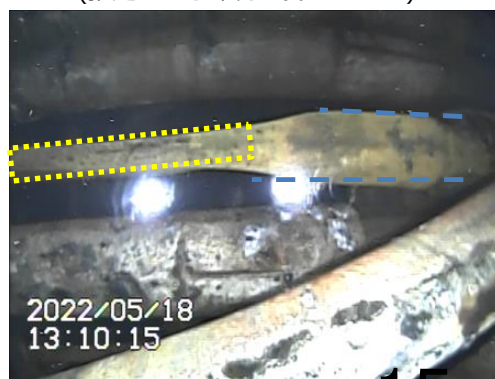
水面より上のRCW配管の状況

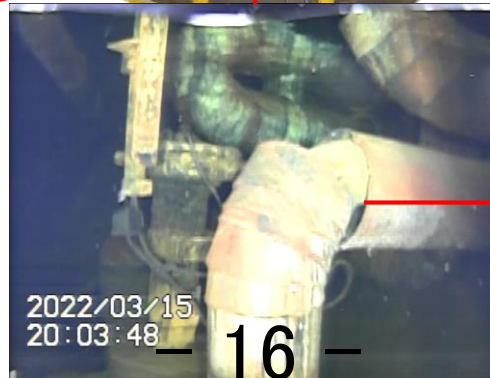
格納容器貫通部付近のRCW配管(水中)

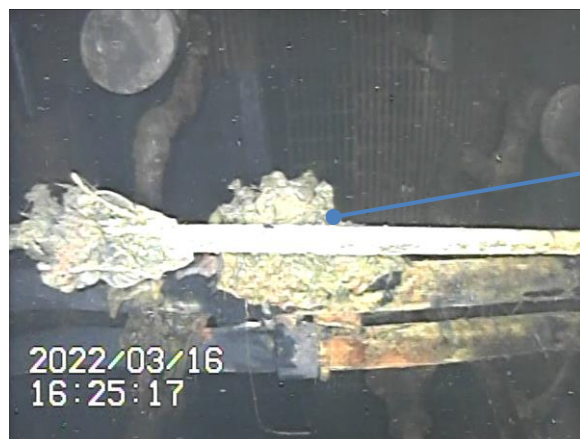
- D/W床面より高い位置（水中及び気中）に構造物に付着する形で堆積物が存在
→ペDESTAL内から開口部を通じてペDESTAL外へ流出したのではなく、
上部から落下したものと推定
- CRD交換レイル及びその開口部、ペDESTAL開口部（D/W床面）の周辺は比較的堆積物の量が多い
- D/W床面レベルの堆積物の上に上部から落下してできた堆積物もあると推定 (P25 図③参照)

気中の配管に付着した堆積物

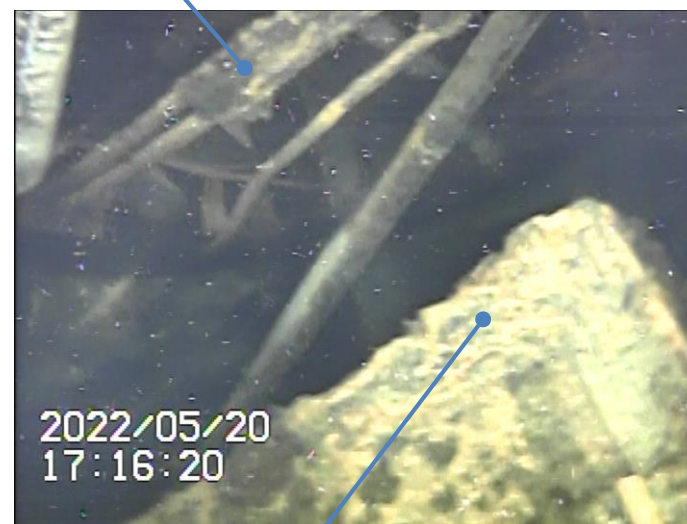
水中の構造物に付着した堆積物
(機器ドレンサンプの遮蔽体)

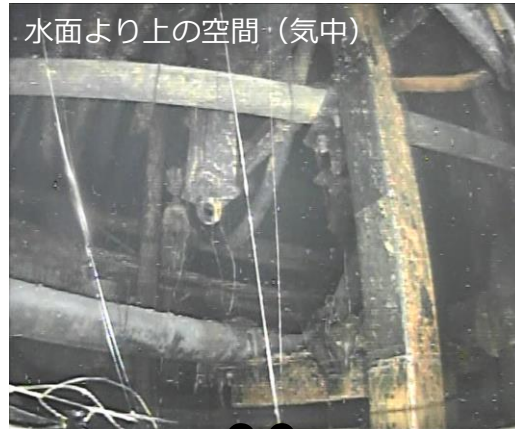
気中の糸状物質

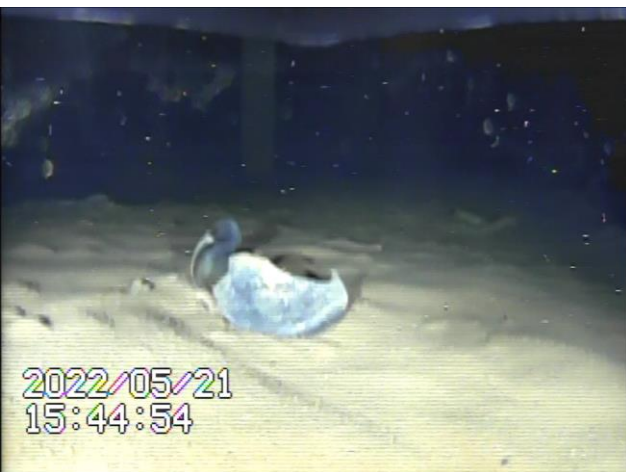
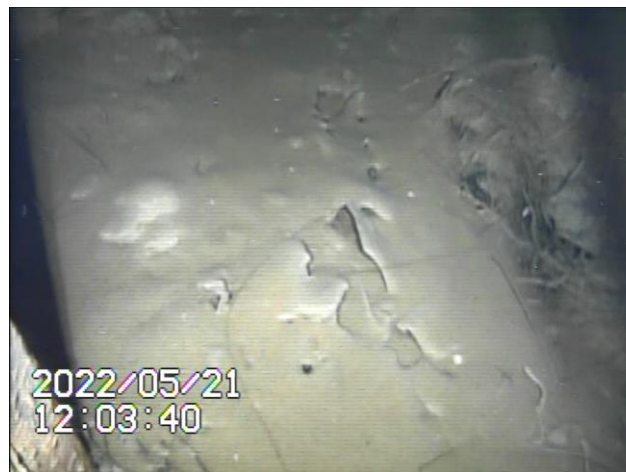
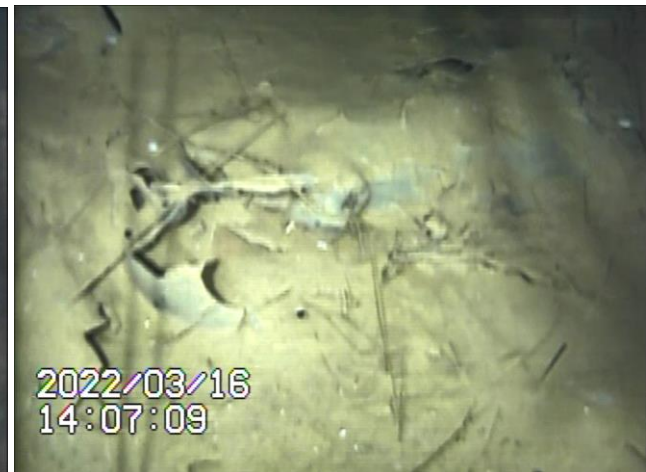
半球状堆積物

外見	中空の半球状の物体(薄い殻)
大きさ	数cm
確認場所	ペDESTアル開口部の前周辺
起源/ 組成	不明 上部からの落下物により形成?

- 多くはペDESTAL開口部前周辺で確認
- 薄い殻状の物体は他の箇所でも確認されている（他の堆積物でおおわれていることが多い）ものの、半球状もしくは球状の形状とはなっていない

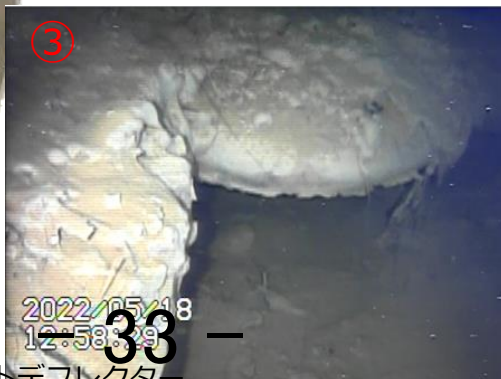
棚状堆積物

- ①と②の破断面は②の方が厚いものの気孔率はほぼ同等
- ③の破断面は上部からの落下物に覆われており明確には確認できない。
- ①の底面にはつらら/鍾乳石形状あり
- ②、③の底面は比較的滑らか

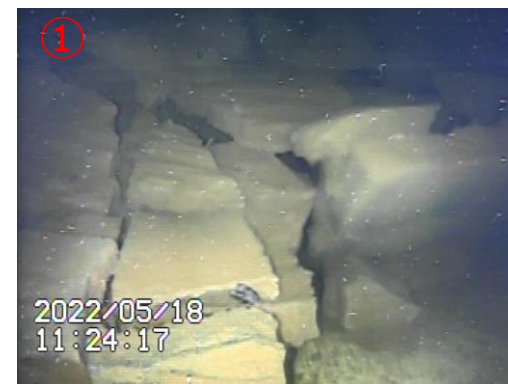
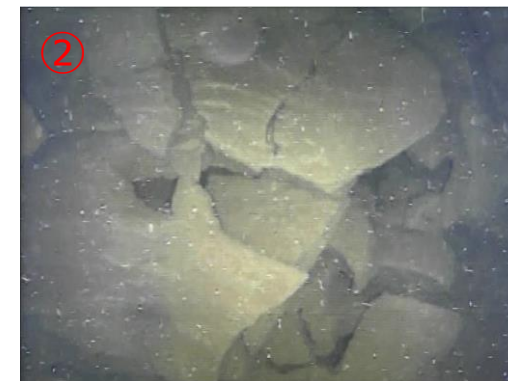
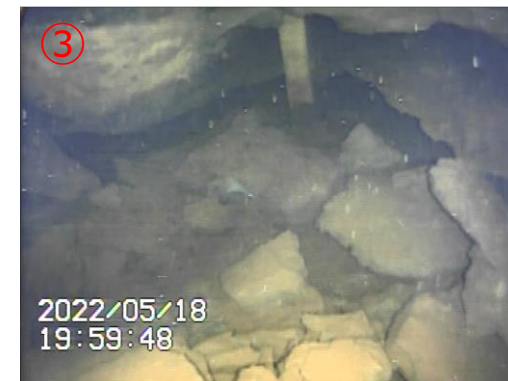
棚状堆積物の破片

外見	多種多様。一部の破片では、破片同士の破断面形状が同一であり、元の形状を再現できる
大きさ	数十cm
確認場所	棚状堆積物の周辺(特に開口部の右側に多い)
起源/ 組成	棚状堆積物が崩れたものと推定 組成は不明

- 下図に見える複数の破片は、破断面形状が隣接する破片同士で同一であることから元は一体の棚状堆積物であった可能性が高い

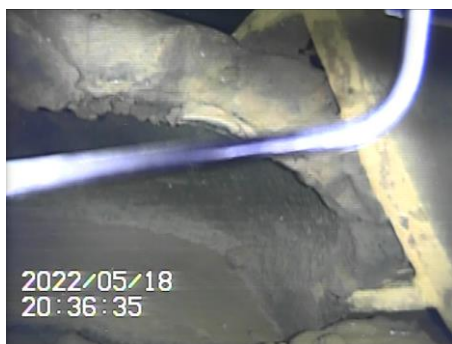
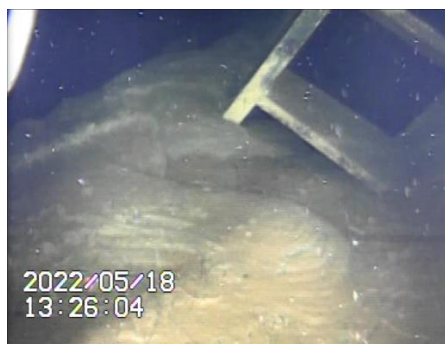
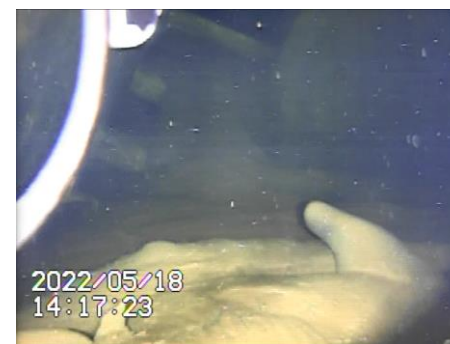
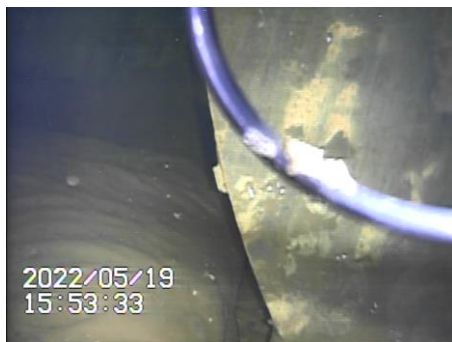
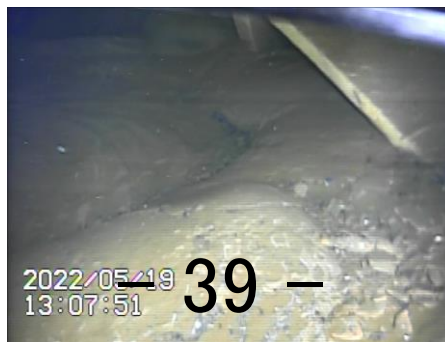
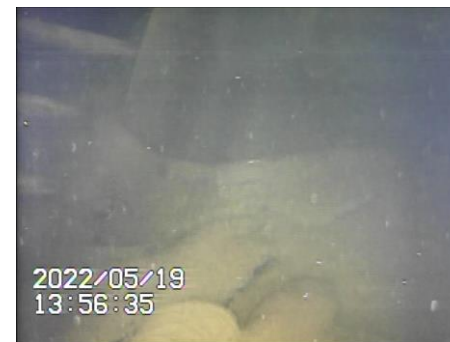
鉛毛マットの破損高さについて

- 堆積物の高さにかかわらず、鉛毛マットは同じ高さで破断している
- 破断の高さ（約1.2m）はD/Wの全領域で見られるPCVシェル、ジェットデフレクタ、構造物の変色の高さとほぼ同一。
- 変色は水位や水質と関係がある可能性
（2011年当時は格納容器圧力が現在よりも高かったため、水位は現在よりも低かったと推定）

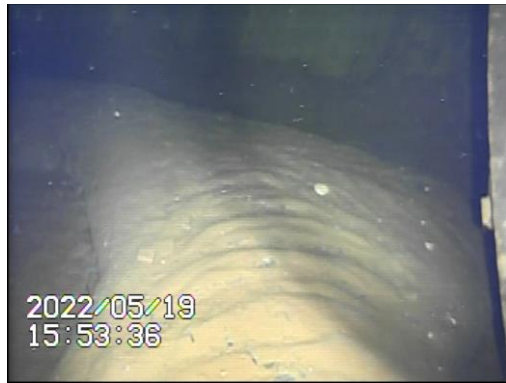
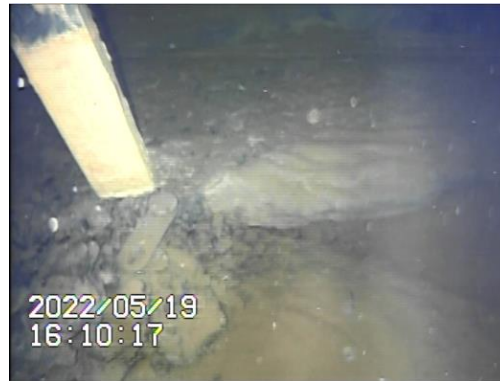
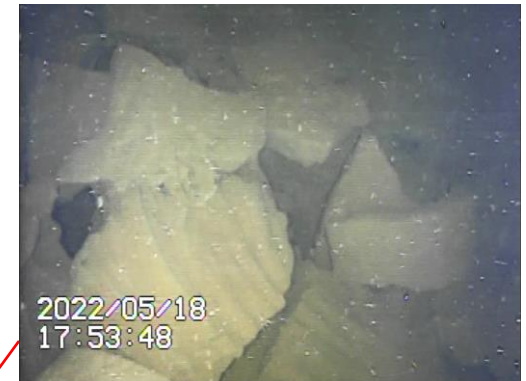
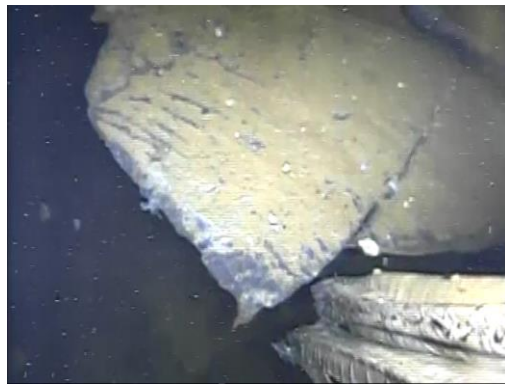
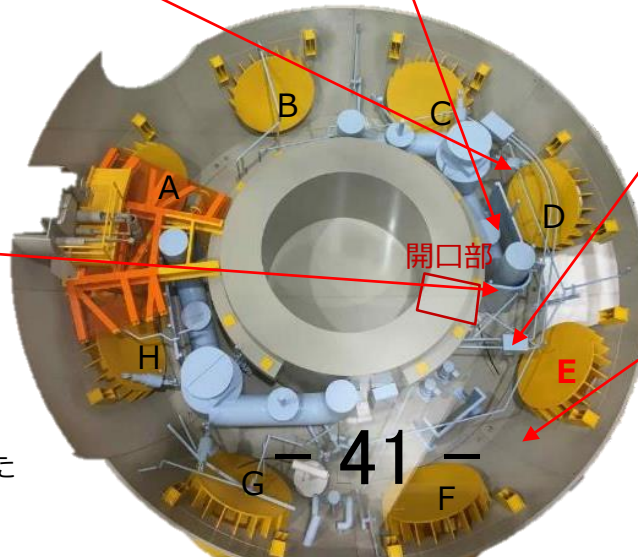
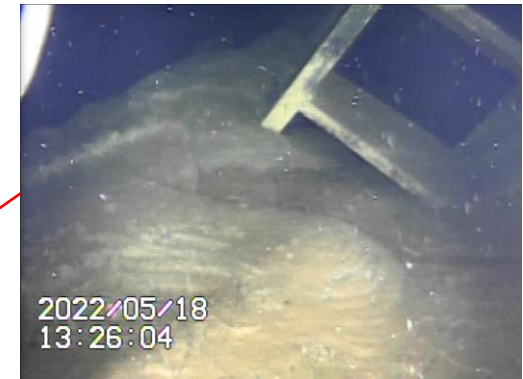
堆積物表面の形状について

- 堆積物の表面で確認された凹凸のある縞模様が形成される条件の存在から、流動、粘性、その他の情報が得られる可能性？
- 形状が維持されていることから固化速度が比較的速かった可能性？

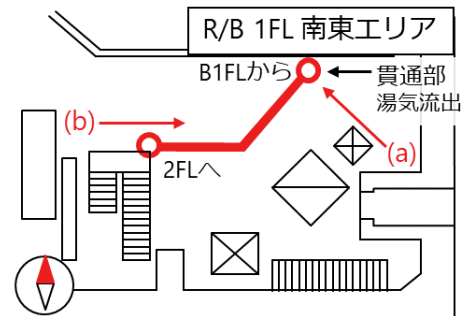
南東エリアのγカメラ測定位置

- γカメラ測定によりAC配管に沿った汚染を確認
- 汚染は配管内に留まり、南東エリアへの放射性物質の移行は無かった

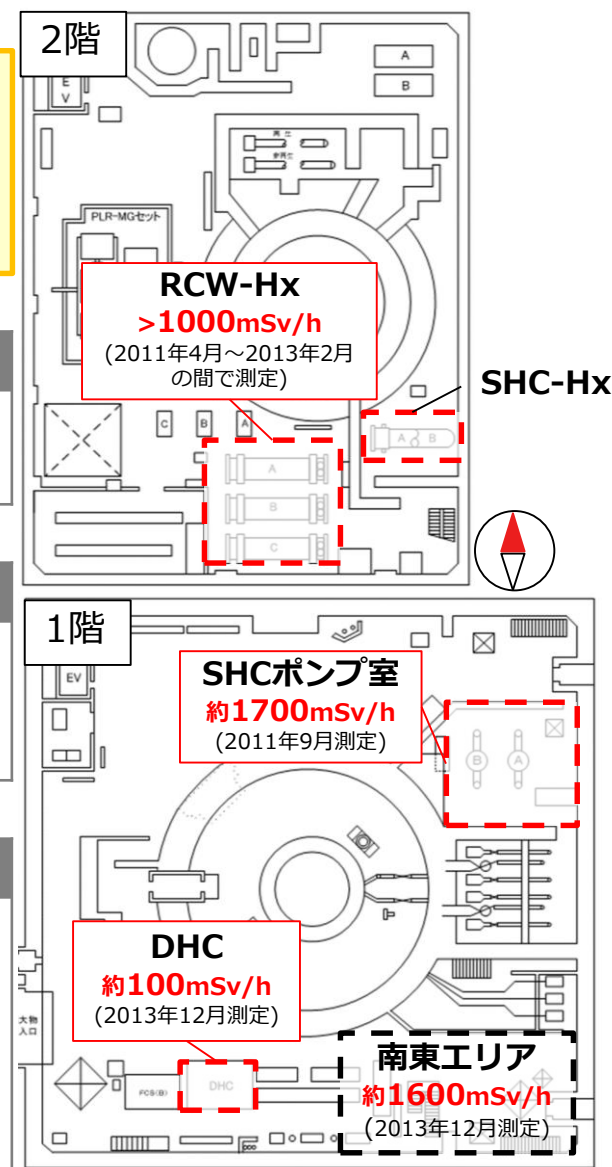
南東エリア周辺にあるRCW系の負荷

- DHC、RCW-Hx、SHC-HxにRCW系統水が残留している可能性があり、南東エリアへの漏えいがあれば高線量率の原因になり得る
- 南東エリアのAC系配管床貫通部付近に水跡を確認
→採取した床サンプルの表面線量率(0.38mSv/h)は、水跡がない箇所の表面線量率(0.14mSv/h)と比べて大きな差がなく、RCW系統水の漏えいは無かったと考えられる

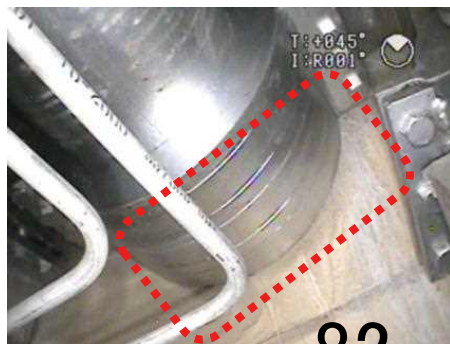
X-31ペネトレーションの画像

- ・ 溶融燃料と接触したTIP計装ドライチューブが破損し、TIP計装内へ放射性物質が移行したと推定

- ・ X-31ペネトレーション部分に漏えいの痕跡はない
- ・ 室内の空間線量率は低い（数十mSv/h）
- 汚染はペネトレーションの内部で留まっており、室内への移行は無かったと考えられる

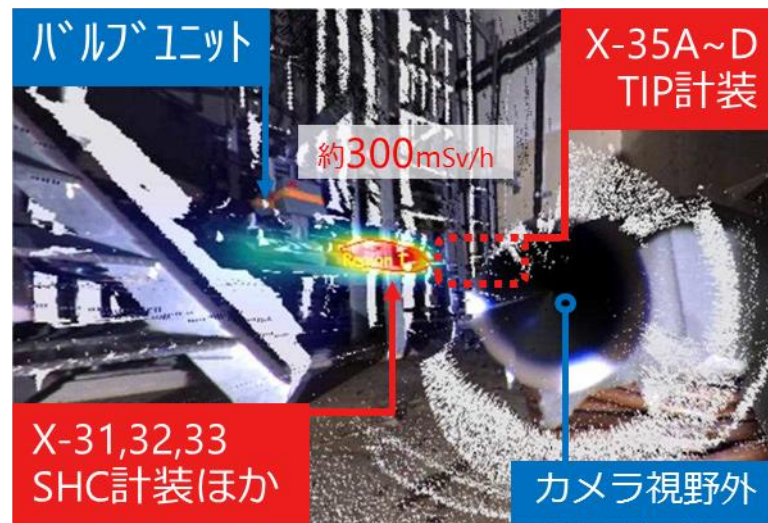
TIP室の空間線量率（2015年9月測定）及び南東エリアの空間線量率（2013年12月測定）

TIP室の γ カメラ写真

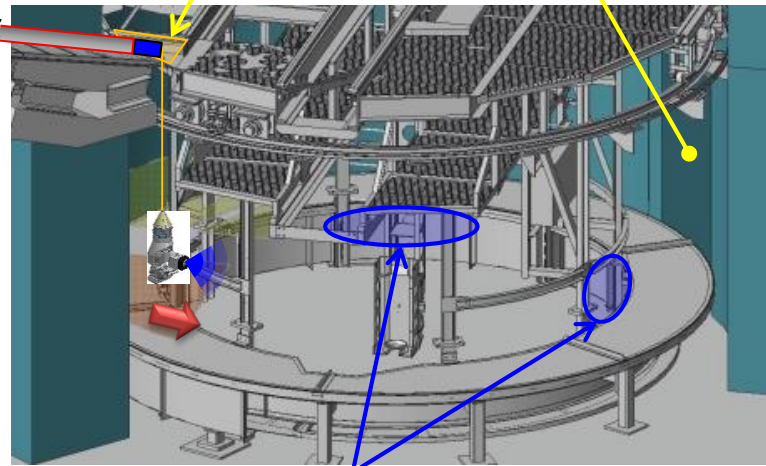
- 小石状・粘土状に見える堆積物がペDESTAL底部全体に堆積。
 - CRD交換機回転フレーム、中間作業架台フレーム、支柱、ケーブルトレイ等の構造物について、大きな変形や損傷が無いことを確認。
 - 堆積物は溶融物が固化したもののように見える一方で、ケーブルトレイ（ステンレス鋼、厚さ4mm）の変形が確認されない。
- ⇒ケーブルトレイの上に堆積し始めた際の堆積物温度が、ケーブルトレイに熱変形を生じさせる温度ではなかった可能性

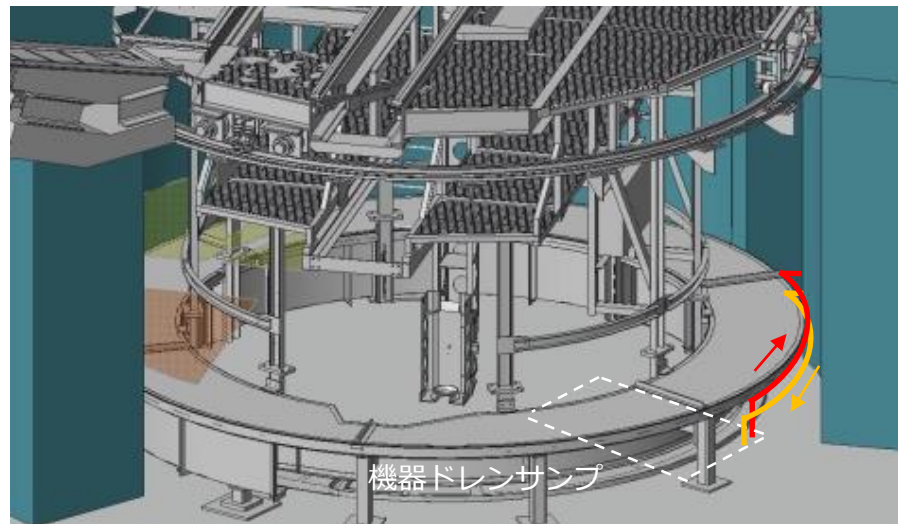
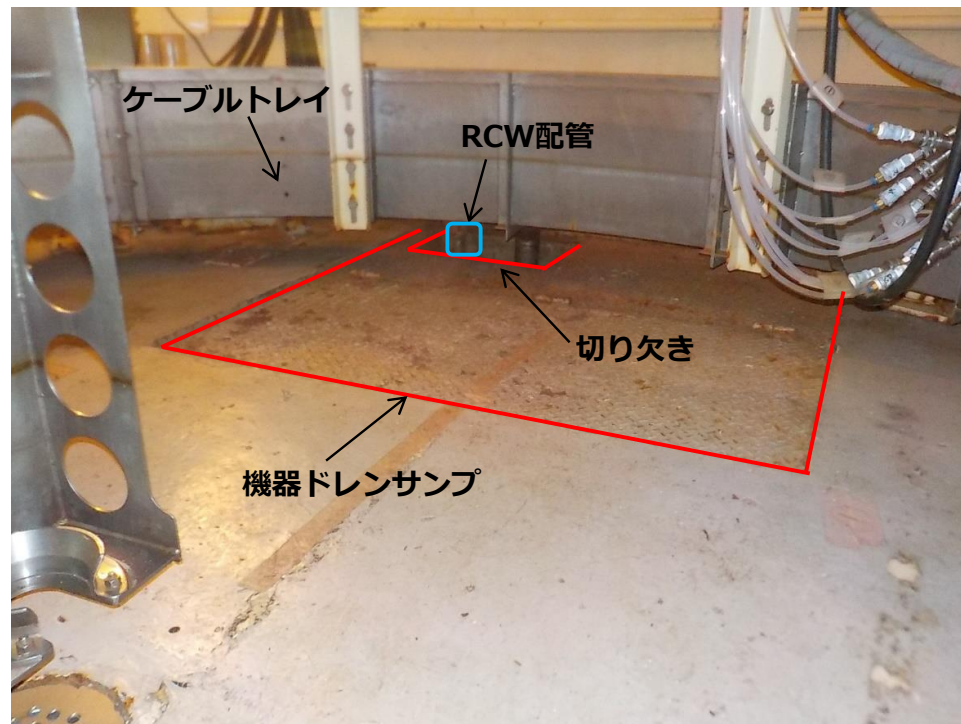
5号機機器ドレンサンプ写真 (2号機も同様の構造)

- RCW配管とケーブルトレイの融点は近い
- ⇒2号機では、ケーブルトレイ同様、機器ドレンサンプ蓋やRCW配管が損傷しなかった可能性
- ⇒2号機のRCW系統に高線量率が観測されなかった要因と推定

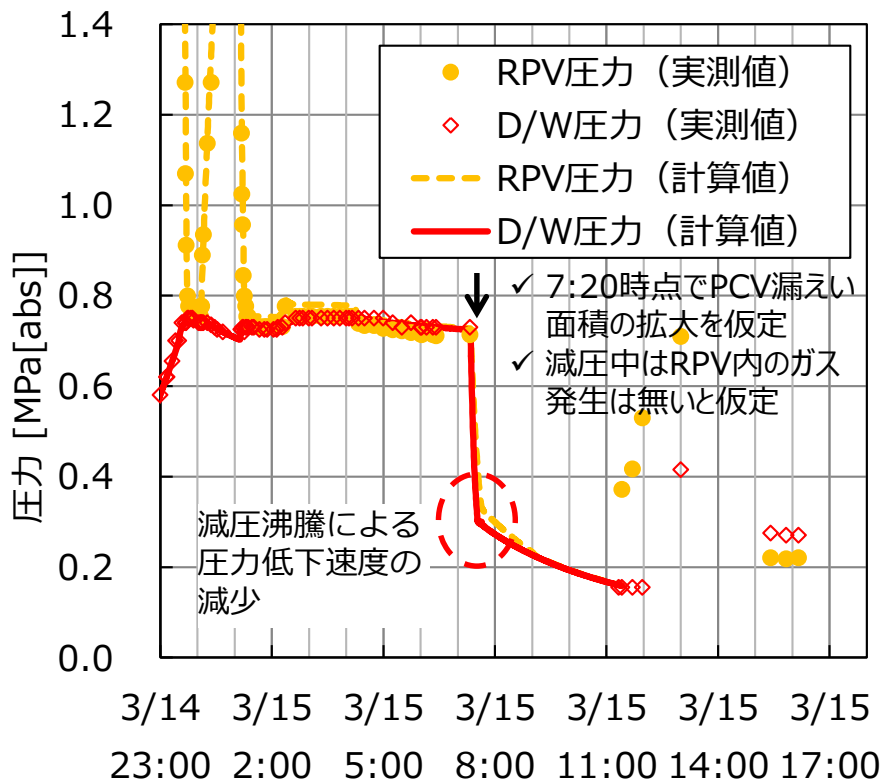
図 D/W減圧を再現するPCV漏えい面積を与えた解析結果

圧力低下を再現するために必要なPCV漏えい面積を解析で確認。
⇒減圧中を通じて300cm²を設定（左図）。

➤ S/Cは外部冷却されていた一方で、RCICの長期運転や燃料溶融の影響により、S/Cプール水温は上昇。
⇒解析ではS/Cプール全体が均一に水温上昇したものと設定。S/Cプールの減圧沸騰により、減圧しにくくなる結果。
⇒**D/W圧力の実測値の再現には、大きな漏えい面積が必要**

➤ 漏えい箇所の第一候補は、PCVトップヘッドフランジ。
⇒考えられる漏えいメカニズム
①PCV圧力に応じた隙間面積の変化
②シール部のシリコンゴムの熱的な劣化
⇒①のみでは、減圧の過程で漏えい面積が減少するため、実測値の減圧挙動を再現不可。
⇒MARK-I格納容器の構造解析※によると、減圧前に想定される程度の高圧・高温条件においても、トップヘッドフランジ部の開口面積は、シール部のシリコンゴムを無いものと考えても300cm²以下との結果であり、②でも再現不可。
⇒**PCVからの気相漏えいによる減圧が主な原因とすると、PCVトップヘッドフランジ以外からの漏えいも考える必要あり。**

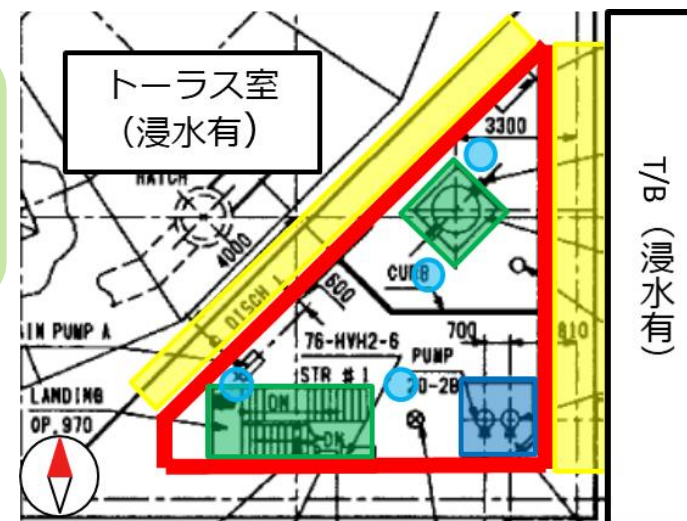
R/B 中地下階 南東三角コーナ

3月11日の津波到達時にAM用S/C圧力計本体が損傷しDSを示した可能性について検討した結果、津波到達時の衝撃によって圧力計が損傷した可能性は低いと考えられる。

AM用S/C圧力計の設置場所への津波の浸入経路は複数あるが、いずれも津波の勢いを保ったまま到達することは難しい。
⇒津波の衝撃によってDSとなった可能性は低い。

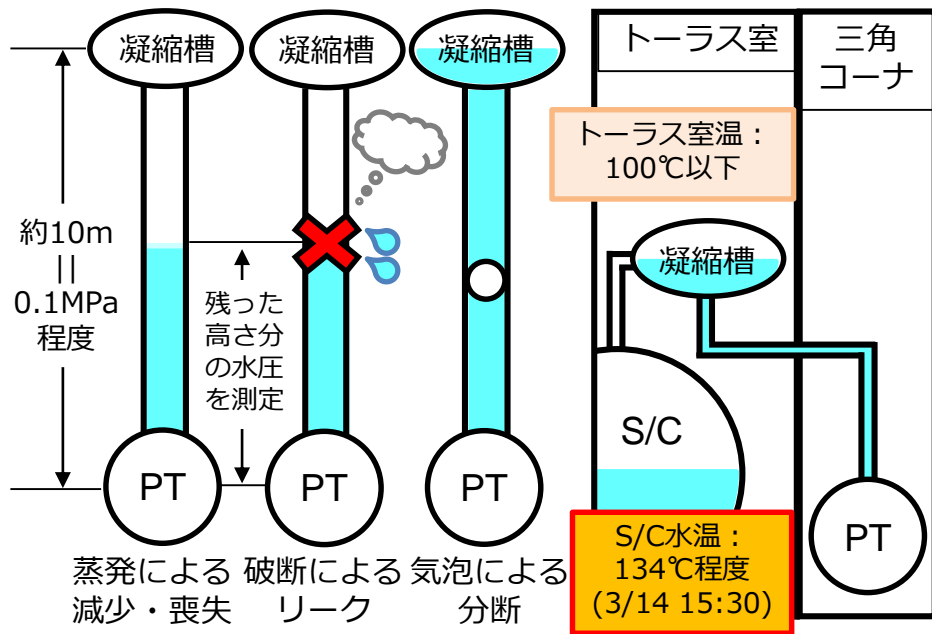
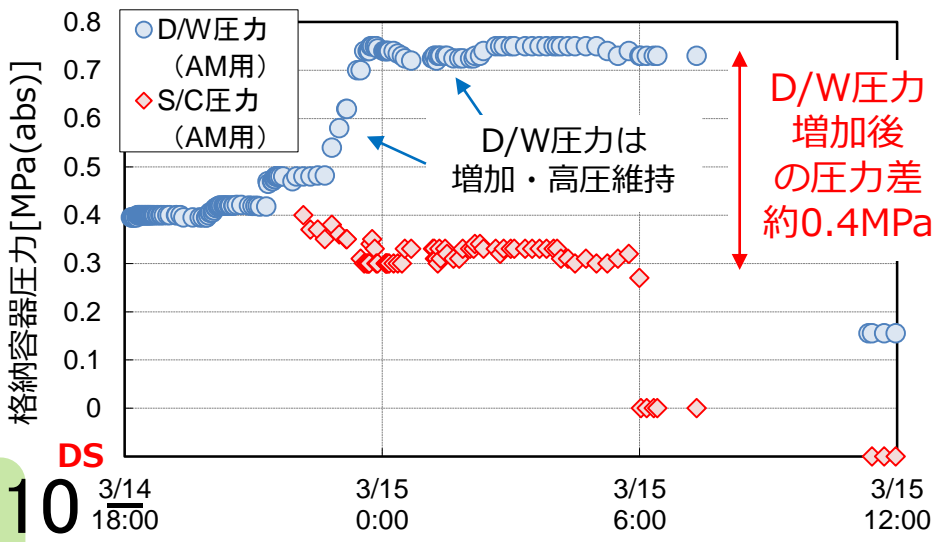
測定原理に関する要因として凝縮槽配管内水の減少・喪失・分断による指示値低下を検討した結果、指示値低下量の最大値を仮定した場合でも、D/W圧力との乖離が説明困難であることから、指示値低下の主要因ではないと考えられる。

配管内水が蒸発して減少した可能性	×
<ul style="list-style-type: none"> ・ トーラス室内は大気圧下(100℃以下) ・ 配管内は高压→飽和温度は100℃以上 ・ D/W圧力増加→配管内水は減圧沸騰せず 	
配管破断によるリークの可能性	×
トーラス室及び三角コーナの線量は変化なし	
気泡が配管内水を分断する影響	×
<ul style="list-style-type: none"> ・ 条件不確定→指示値変化の推定が困難 ・ 凝縮槽と圧力計の高低差は約10m →指示値の低下量は最大で0.1MPa程度 ・ D/WとS/Cの圧力差は約0.4MPa (右図) 	
↓	
AM用S/C圧力計の指示値が低下していた期間は D/WとS/Cの圧力差 > 指示値低下量の最大値 となり、この要因だけではD/W圧力との乖離を説明することが困難

凝縮槽配管内水の減少・喪失・分断により圧力計本体の損傷やケーブルの破断が起こったとは考えにくく、この要因でDSとなった可能性は低い。

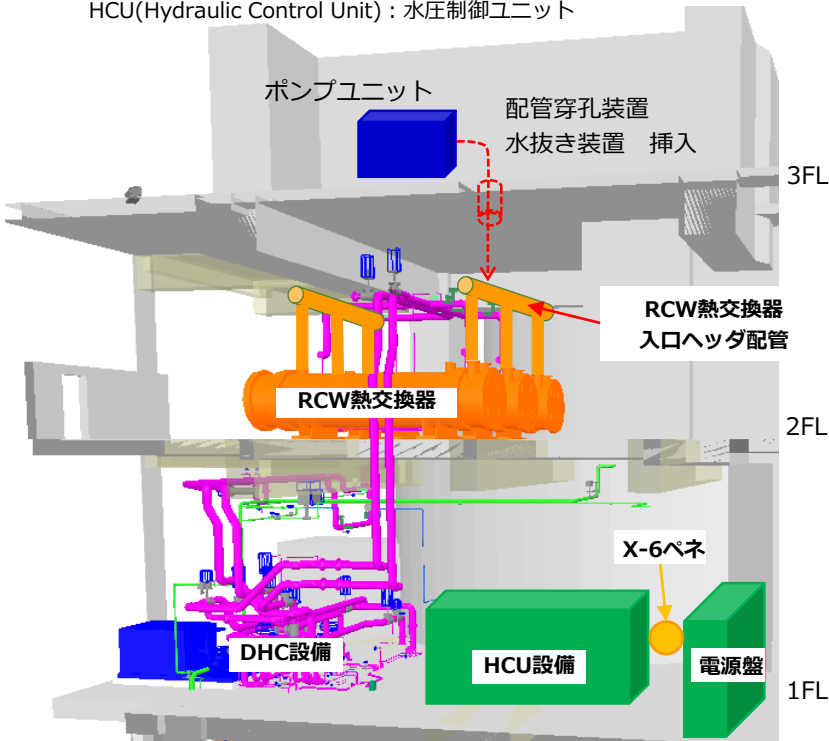
1号機R/B 1～3階南側 断面

- 1号機原子炉建屋（R/B）内の高線量線源であるRCWについて、線量低減に向けた内包水サンプリングに関する作業を10月より実施中。
- サンプリング作業で使用するRCW熱交換器入口ヘッダ配管内に水素等を含む滞留ガスの存在が想定されるため、電解穿孔にて配管貫通を行い、滞留ガスの確認をしたところ、水素を検出。また、当該配管内のエア分析の結果、事故由来の核種と考えられるKr-85を検出。
- 現在、今後の作業安全確保に向け当該配管の滞留ガスのパージ（窒素封入）を実施中(12/2 水素濃度約10%)。なお、パージに伴うKr-85のR/B内への放出については、敷地境界における実効線量を評価し、低い値（約 1.3×10^{-10} mSv）に留まるため、周辺公衆に与える放射線被ばくのリスクは極めて小さいと考えている。

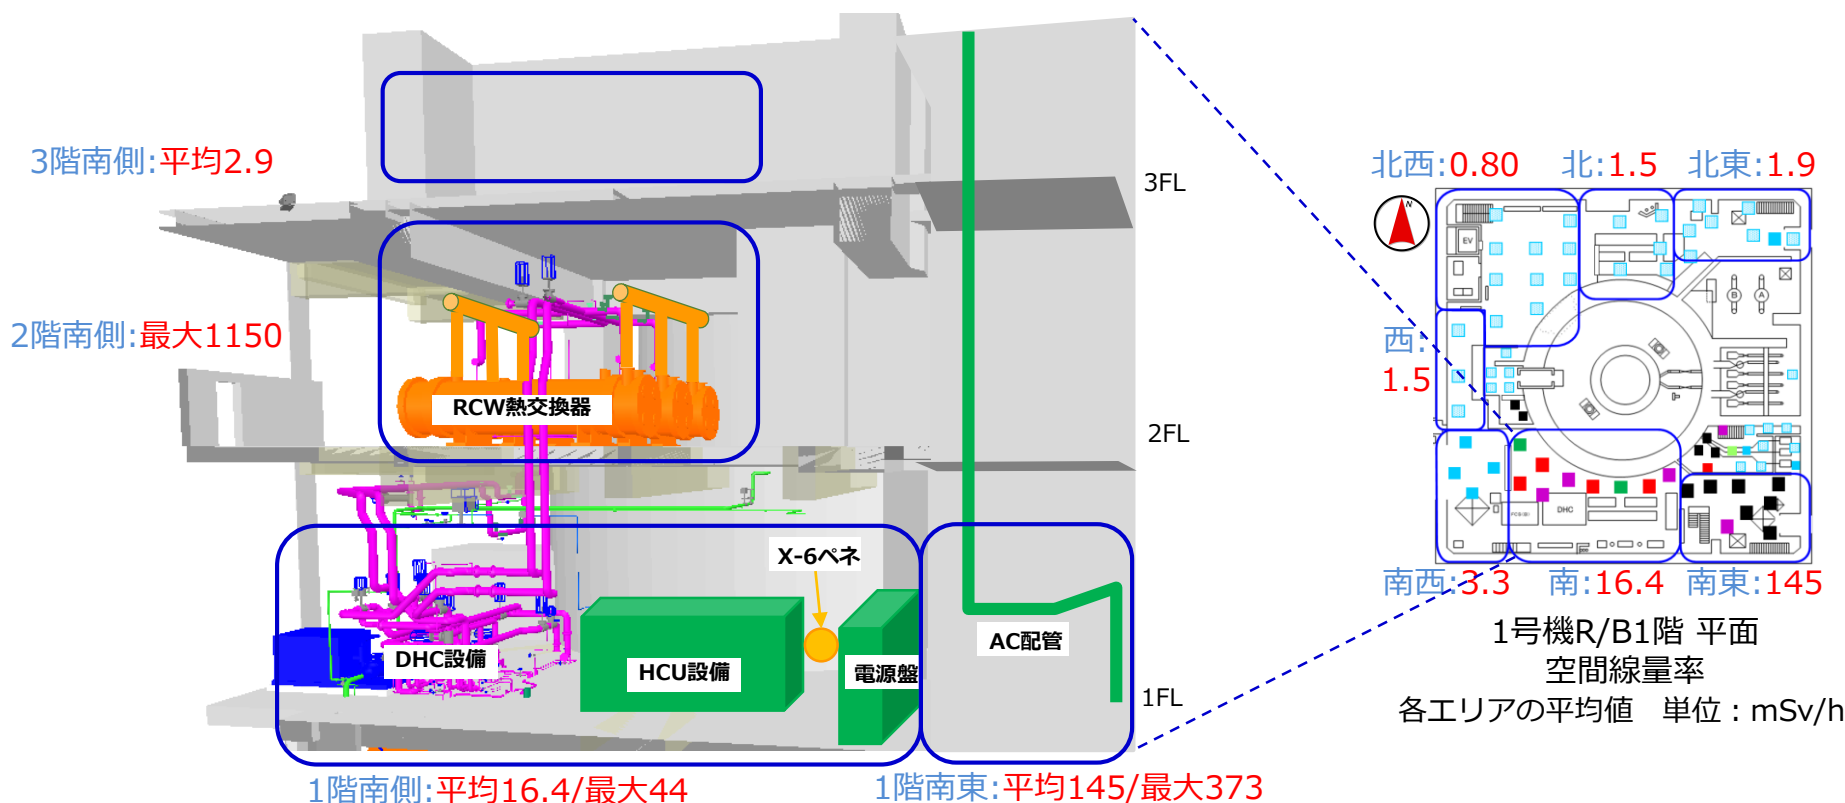
1号機R/B1～3階南側 断面
各エリアの空間線量率 単位:mSv/h 129 -

- 1号機原子炉建屋(R/B)南側エリアは高線量線源のRCW系統およびAC配管により空間線量率が高い状況であり、これらの線量低減を計画。
- 局所的な高線量箇所であり、内包水が高汚染と推測されるRCW系統（RCW熱交換器，DHC設備）から線量低減を進める。

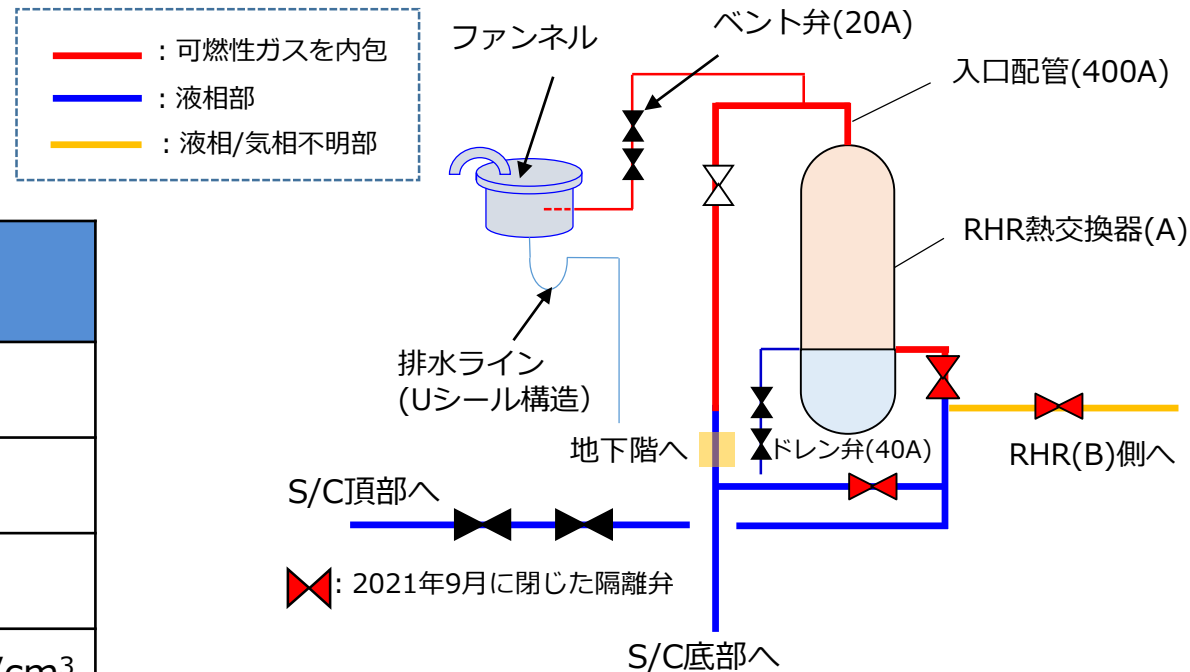
RHR配管の系統概略イメージ

- 3号機原子炉格納容器内取水設備の設置時に、当該設備の取水点構築に伴い残留熱除去系（RHR）配管のベント操作を実施したところ、当該配管内に滞留ガスを確認。

試料	分析項目	分析結果
3号機残留熱除去系配管内の滞留ガス	水素	約20.0%
	硫化水素	約20.0ppm
	酸素	約0%
	Kr-85	約 $2.64 \times 10^3 \text{Bq/cm}^3$

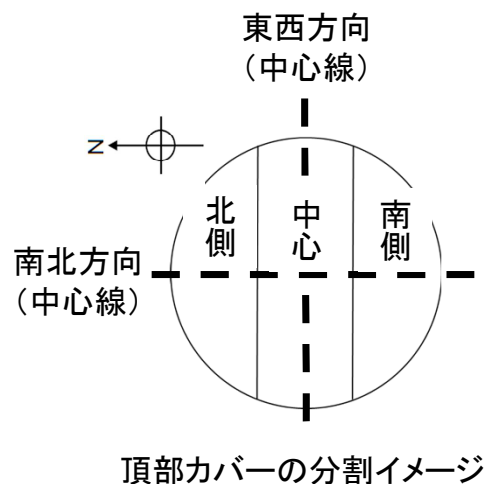
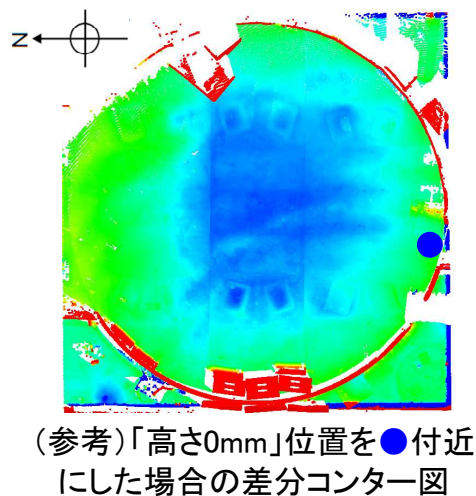
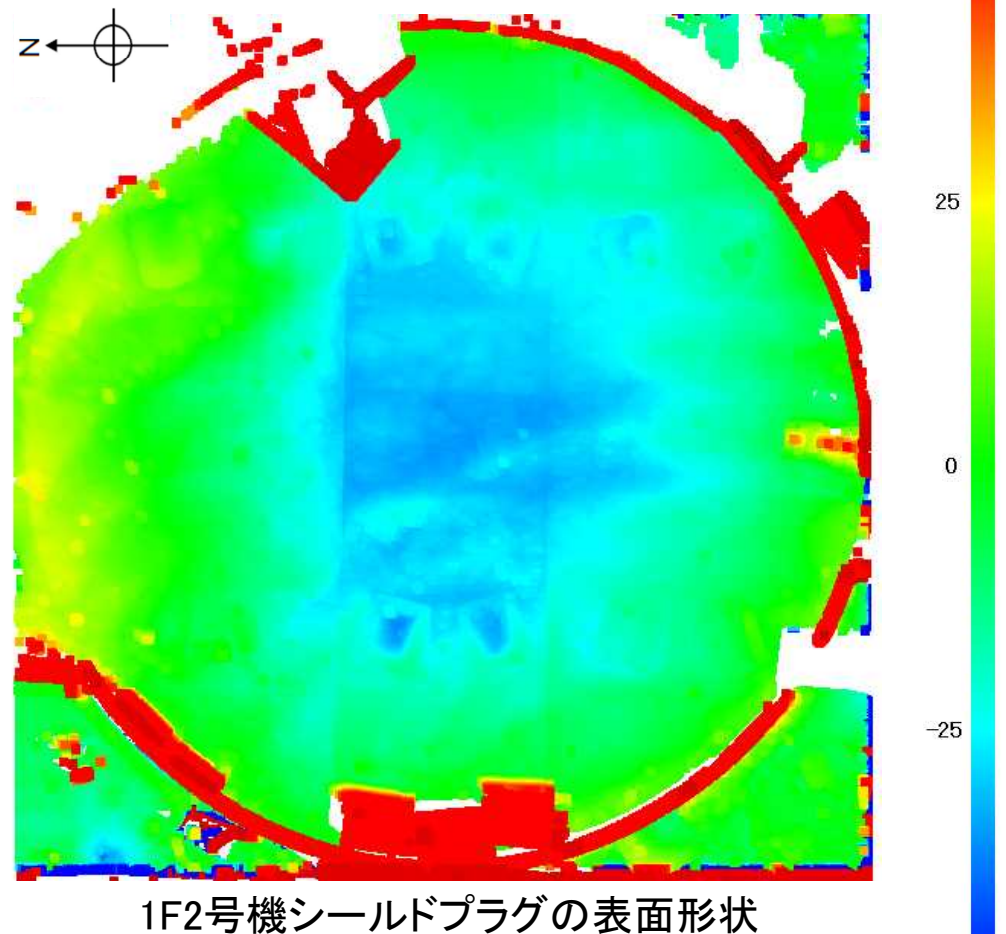
シールドプラグの表面形状(1F5号機)

- 中心パーツに加えて北側パーツの一部及び南側パーツの一部で落ち込みが見られる。
- 東西方向(中心線付近)は端部から中心への落ち込みが40mm程度。
- 南北方向(中心線付近)は端部から中心への落ち込みが60mm程度。

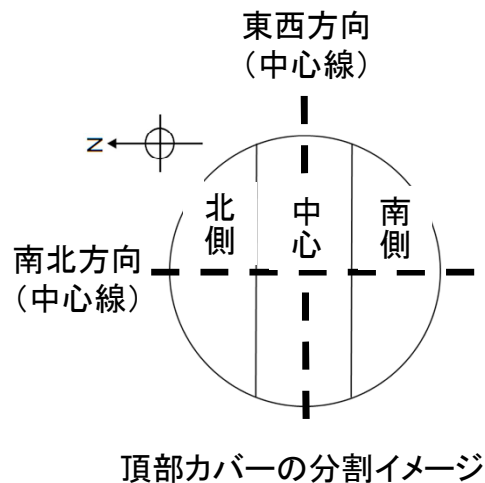
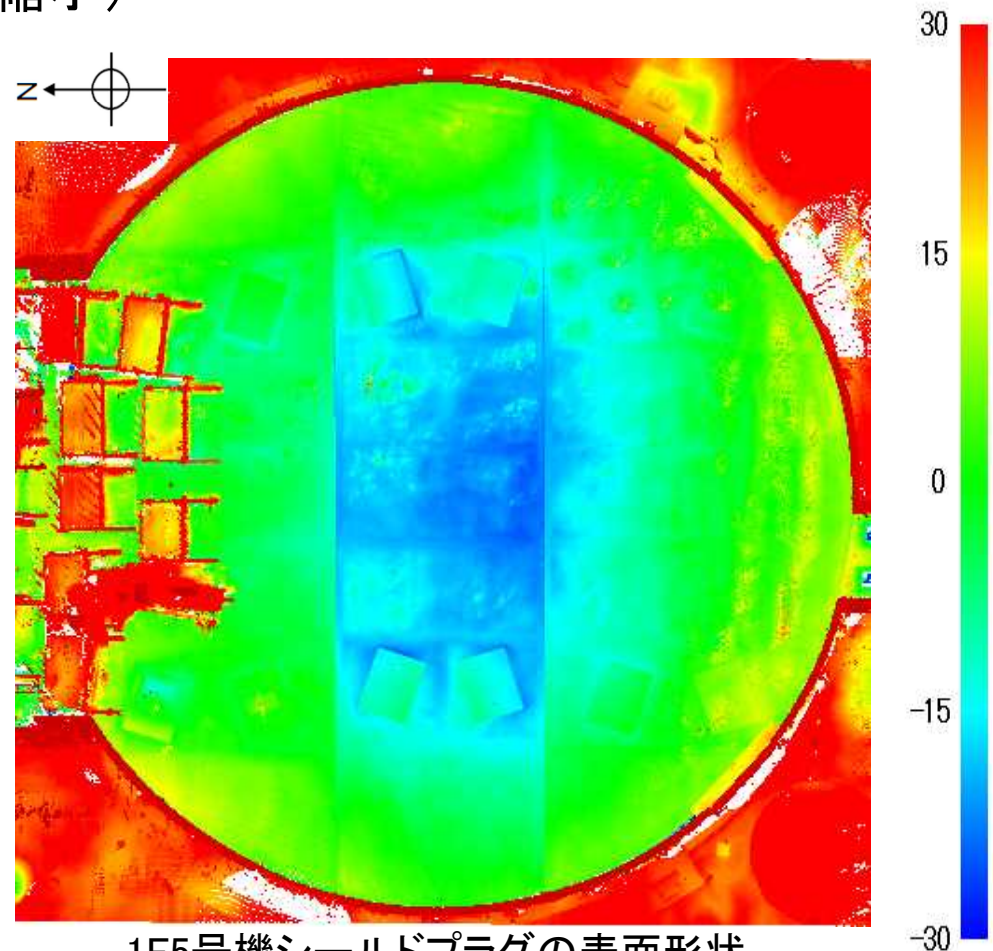
シールドプラグの表面形状(1F6号機)

- 中心パーツに加えて南側パーツの一部で落ち込みが見られる。
- 東西方向(中心線付近)は端部から中心への落ち込みが35mm程度。
- 南北方向(中心線付近)は端部から中心への落ち込みが40mm程度。
- 北側パーツと中心パーツの間に10~20mm程度の高低差がある。

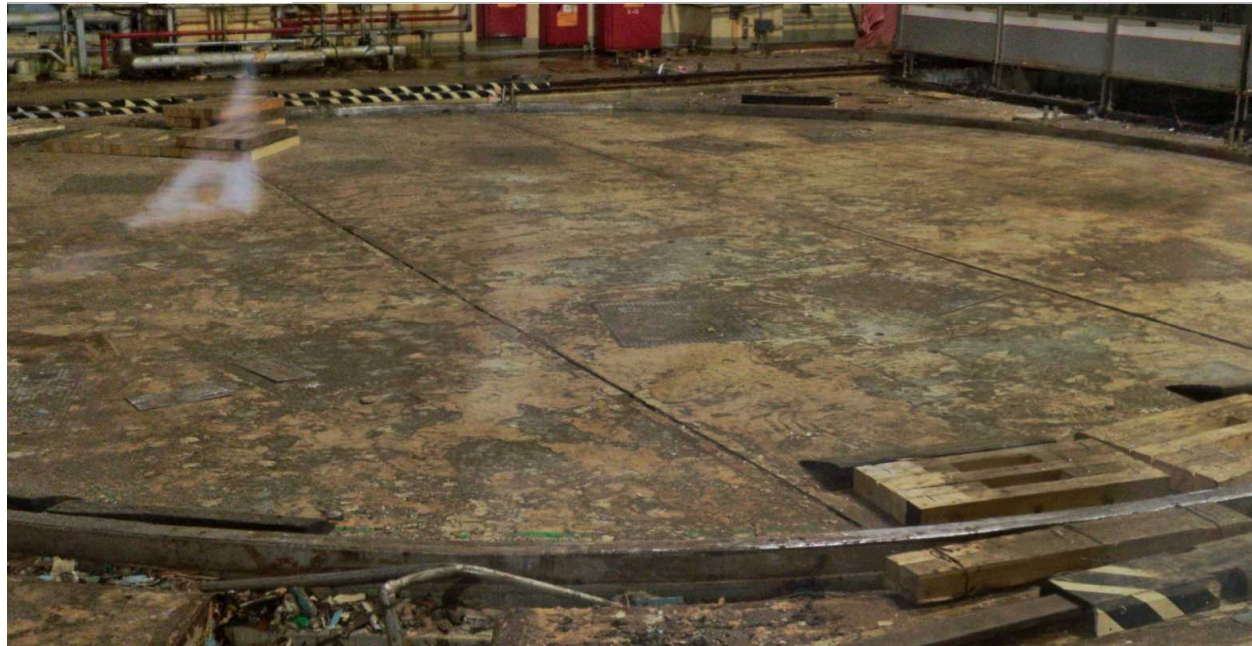
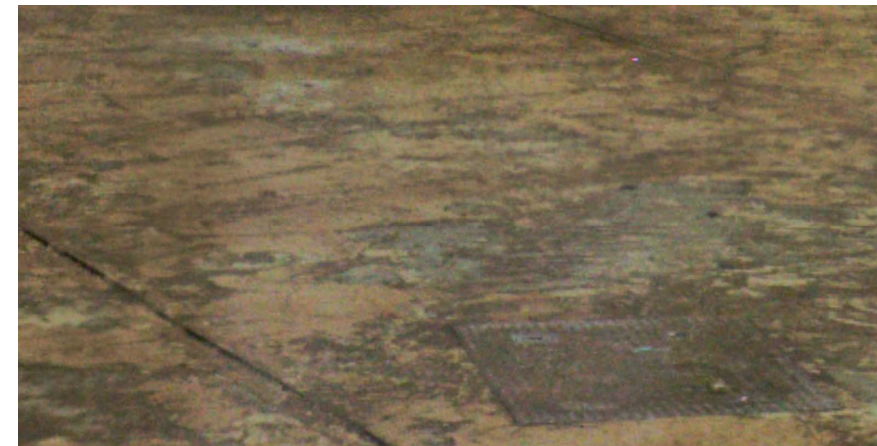
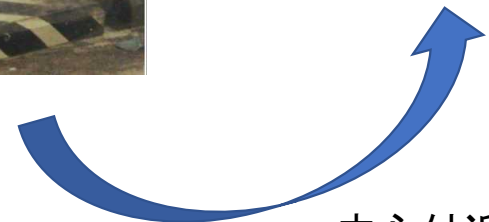
シールドプラグ表面の状況(1F2号機)

- 1F2号機のシールドプラグの表面には、目立ったひび割れは確認できなかった(画像により確認)。
- 他のプラントも同様である(現物及び画像により確認)。

- シールドプラグ表面には目立ったひび割れは確認されなかったこと、1F2号機、1F5号機及び1F6号機では、1F3号機のように上部から何らかの重量物が落下した事実が確認されていないことから、1F2号機、1F5号機及び1F6号機のシールドプラグの表面形状の変化が、シールドプラグ上部からの物理的な力によって生じた可能性は低い。
- 1F5号機及び1F6号機のシールドプラグの表面形状(中心付近の落ち込み)の要因は不明であるが、1F事故に由来するものではない。
- 1F1号機のシールドプラグでは、1F2号機のシールドプラグよりもさらに大きな変形が生じているが、変形要因が1F2号機と同一であるかどうかはわからない。
- 1F3号機のシールドプラグの変形要因について、東京電力HDは「シールドプラグにトロリーの主巻フック等が衝突したことによるもの」と推定しているが、1F2号機のシールドプラグの変形要因が含まれている可能性は否定できないと考えられる。(P)
- 本検討における3Dレーザースキャナによる表面形状の測定結果は、JAEAによるシールドプラグの変形解析(自重により下方へ変形が生じる)と矛盾するものは見つからなかった。

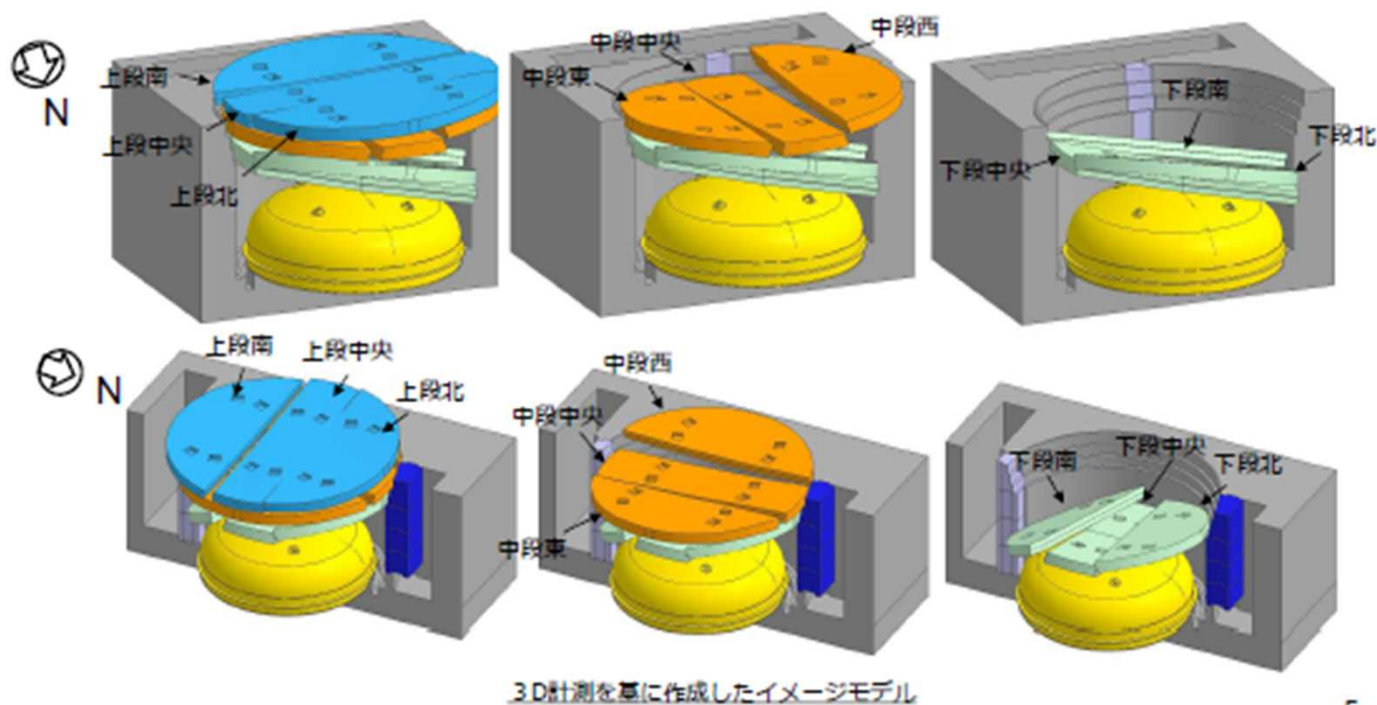
- プラグの保持状態の確認を目的として3D計測を実施し、上段プラグ下面、中段プラグ上面及び下段プラグ西側の一部について、可能な範囲で寸法情報を取得した結果、プラグにたわみ等の変形があることを確認した。
- 今後、得られた結果に基づいて、ウェルプラグの処置について検討していく。

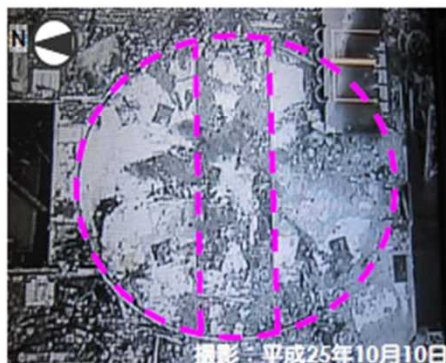
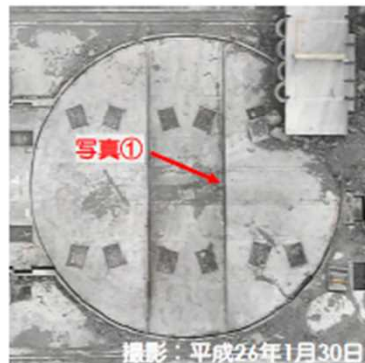
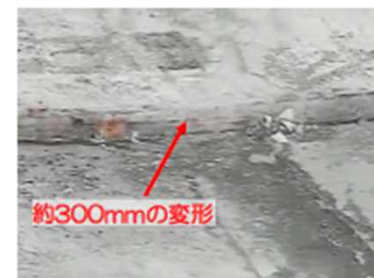
写真①シールドプラグの変形状況

- ・ 除染作業開始前はシールドプラグ上に小がれきが堆積しており、詳細な状況確認ができなかった
- ・ 小がれきの集積撤去、吸引作業後にシールドプラグ上を調査したところ、シールドプラグ中央部に変形(約300mm)が確認された

3号機シールドプラグの変形(東京電力HDによる調査内容)

原因として「水素爆発」「天井クレーン等の落下」が考えられるが、シールドプラグ周囲の床スラブ(厚さ:30cm,60cm)が損傷を受けていないことから、水素爆発でシールドプラグ(鉄筋コンクリート製、厚さ約60cm×3層)が変形したとは考え難い。また、落下後の天クレ本体は直接シールドプラグに接していなかったものの、プラグ上部にはトロリーがあり主巻フック等の衝突によるものと推定される。

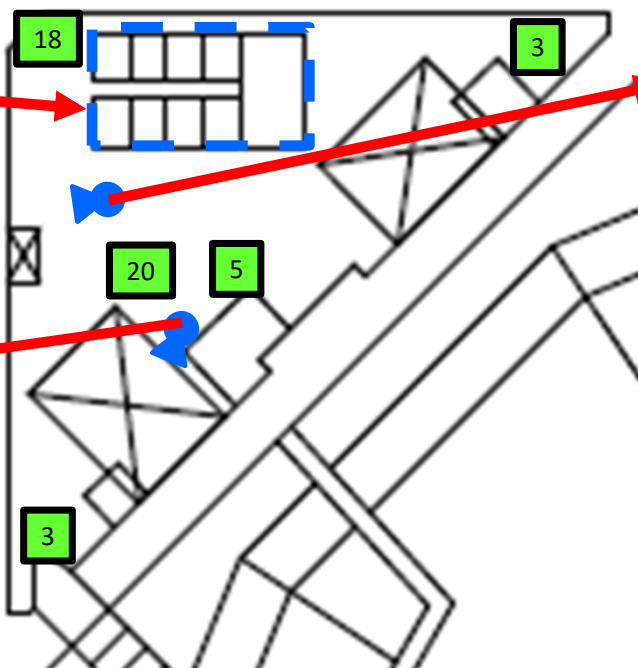
中地下階から地下階への階段
(階段入口付近にロープがあり、入域不可能)

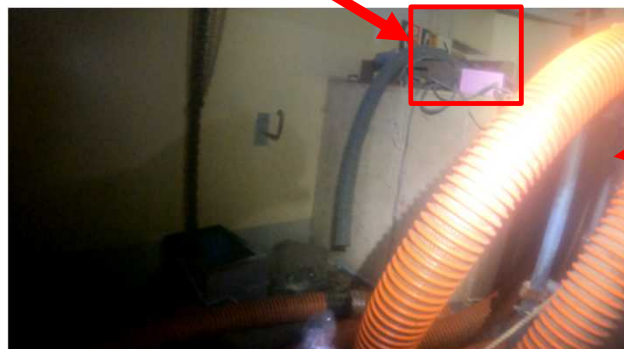
トーラス室入口上部

トーラス室入口近傍
(障害物があるため、トーラス室へのアクセス不可能)

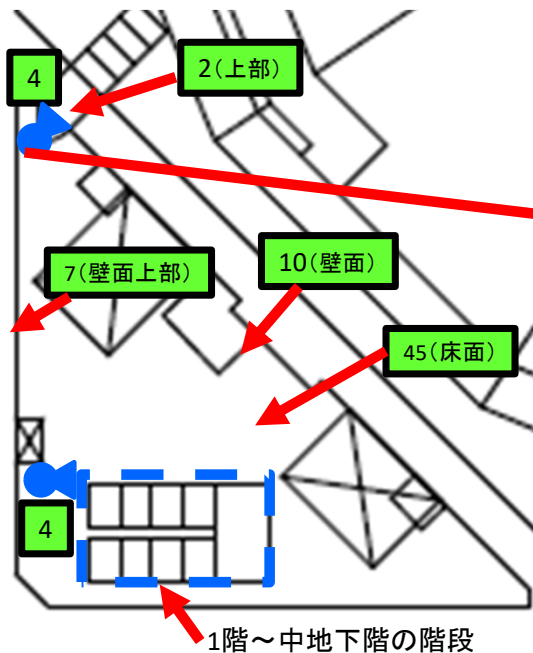
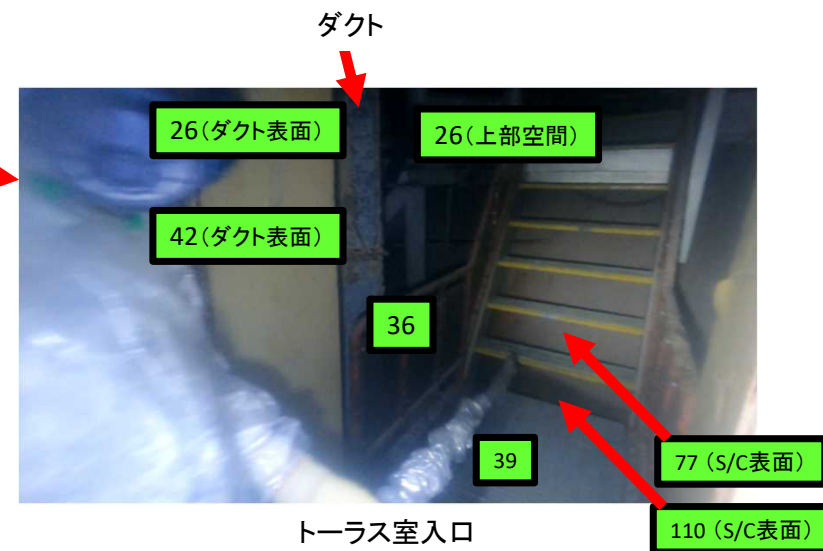
中地下階から地下階に向かう階段
(1階～中地下階の階段の下部)
