福島第一原子力事故発生後の詳細な進展メカニズムに関する

未確認・未解明事項の  
調査・検討結果のご報告  
～ 第6回進捗報告 ～

2022年12月5日

東京電力ホールディングス株式会社

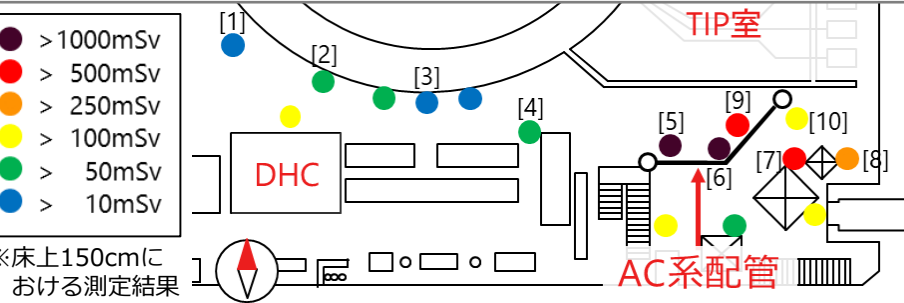
γカメラの測定結果から、AC配管に沿って汚染が確認されたことから、配管内から南東エリアへの放射性物質の移行は無かったものの、AC配管の汚染による影響が支配的であると考えられる。

- ベントに使用されたAC配管は、ベント時に配管内部を通過した放射性物質により汚染（AC配管に沿って汚染を確認）

- γカメラ測定結果から、AC配管による床上150cmの空間線量率は約900mSv/hとの評価結果
- 南東エリアの空間線量率 (>1000mSv/h) と概ね一致
- AC配管は湯気の流出していた貫通部から立ち上がり、南東エリアの床上200cmを通り、2階へ抜けている
- 高所にある配管曲がり部の空間線量率が高く、床上5cmよりも床上150cmのほうが空間線量率が高いことと整合

- γカメラ測定によりAC配管に沿った汚染を確認
- 汚染は配管内に留まり、南東エリアへの放射性物質の移行は無かった

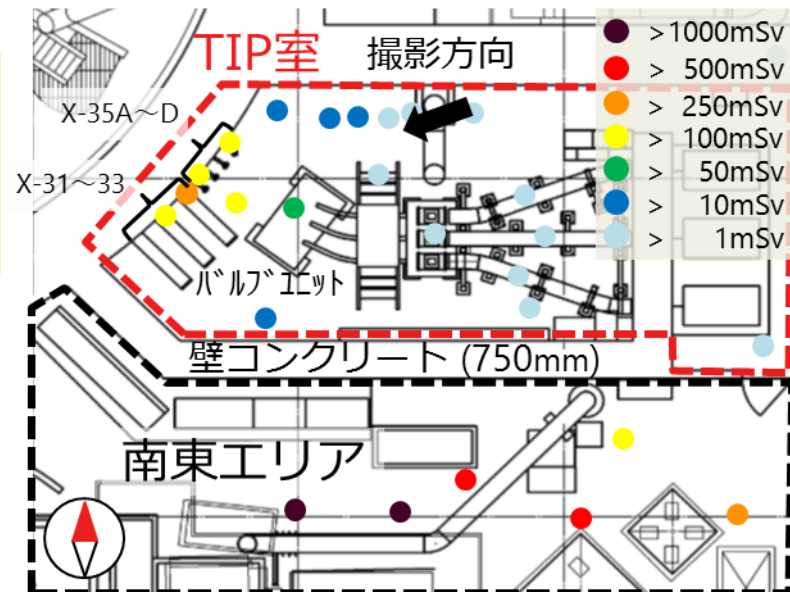
TIP室の空間線量率（2015年9月測定）及び南東エリアの空間線量率（2013年12月測定）

- ・  $\gamma$ カメラ撮影でX-31ペネトレーション付近に約300mSv/hを確認
- 躯体コンクリートによる遮へい（厚さ750mm）で南東エリアでは十分に減衰されるため、影響は大きくない

- ・ X-31ペネトレーション部分に漏えいの痕跡はない
- ・ 室内の空間線量率は低い（数十mSv/h）
- 汚染はペネトレーションの内部で留まっており、室内への移行は無かったと考えられる

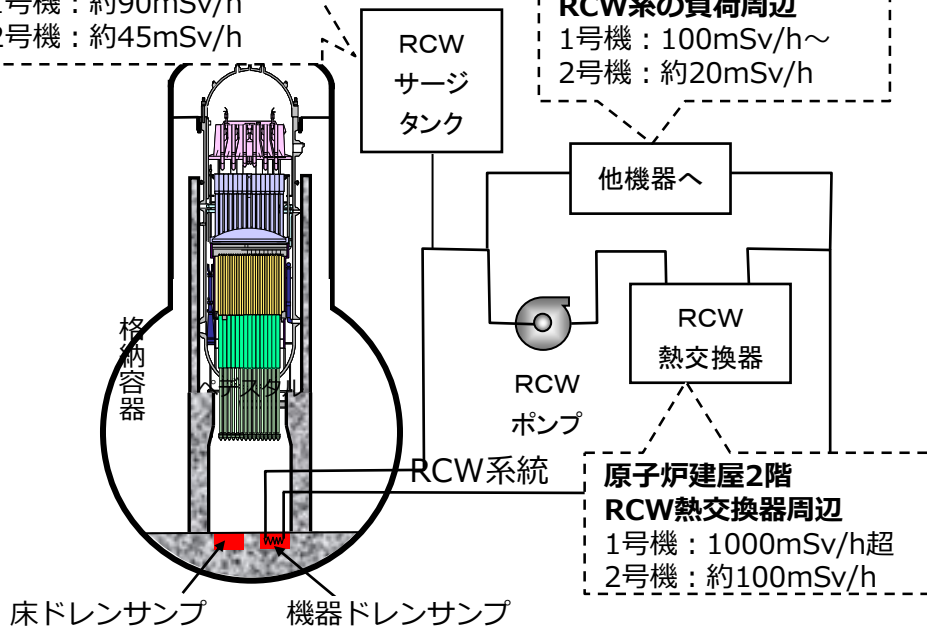
1、2号機 RCW系統と汚染のイメージ

- 1号機では、原子炉補機冷却水系（RCW）※の負荷である機器の周辺で高線量率を観測しており、その原因は、原子炉圧力容器から落下した燃料が、格納容器床にある機器ドレンサンプ内のRCW配管を損傷し、RCW系統全体に汚染が広がったものと推定（第4回進捗報告で報告済み）。
- 一方、2号機でも原子炉圧力容器から燃料の一部が格納容器に落下したと推定しているものの、RCW系統に顕著な汚染の痕跡はみられない。
- この差異を明らかにすることは、燃料デブリの分布を推定に加え、事故進展の推定にも寄与するものであることから、本検討では2号機のRCW系統で高線量率が観測されなかった原因を推定。

原子炉建屋4階  
RCWサージタンク周辺  
1号機：約90mSv/h  
2号機：約45mSv/h

原子炉建屋内  
RCW系の負荷周辺  
1号機：100mSv/h～  
2号機：約20mSv/h

原子炉建屋2階  
RCW熱交換器周辺  
1号機：1000mSv/h超  
2号機：約100mSv/h

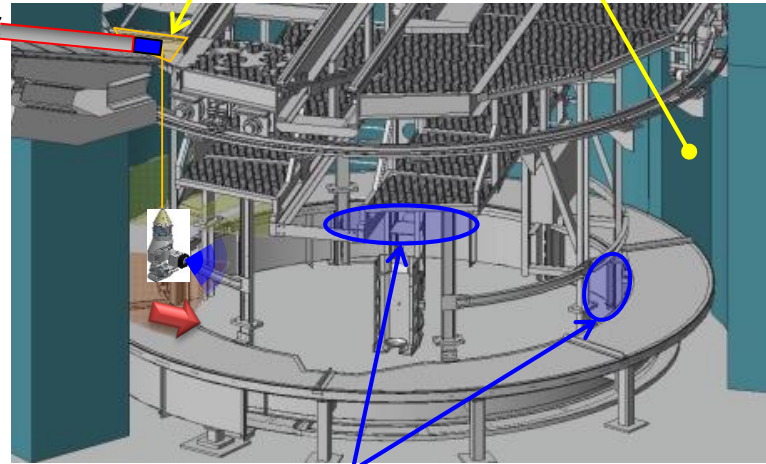
- 小石状・粘土状に見える堆積物がペDESTAL底部全体に堆積。
  - CRD交換機回転フレーム、中間作業架台フレーム、支柱、ケーブルトレイ等の構造物について、大きな変形や損傷が無いことを確認。
  - 堆積物は溶融物が固化したもののように見える一方で、ケーブルトレイ（ステンレス鋼、厚さ4mm）の変形が確認されない。
- ⇒ケーブルトレイの上に堆積し始めた際の堆積物温度が、ケーブルトレイに熱変形を生じさせる温度ではなかった可能性。

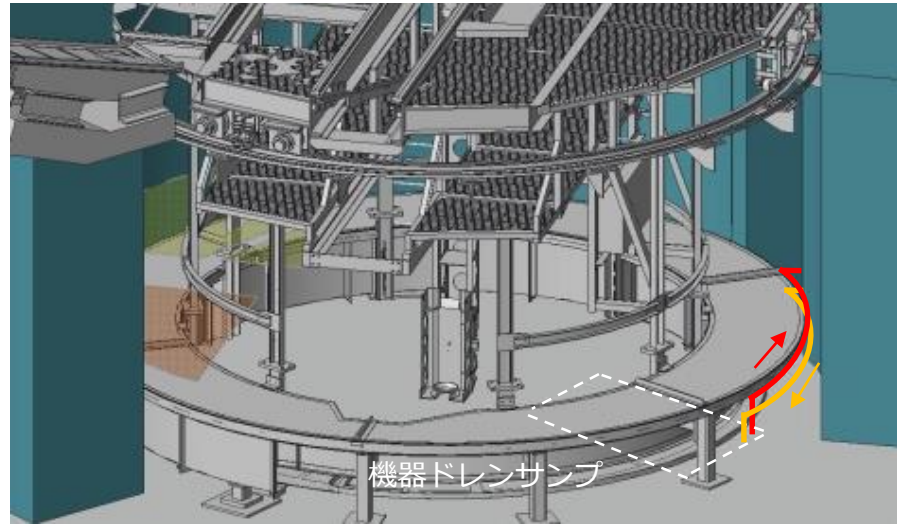
ペDESTAL内RCW配管引き回しイメージ  
(矢印：通常時冷却水の流れ)

- RCW配管とケーブルトレイの融点は近い
- ⇒2号機では、ケーブルトレイ同様、機器ドレンサンプ蓋やRCW配管が損傷しなかった可能性
- ⇒2号機のRCW系統に高線量率が観測されなかった要因と推定

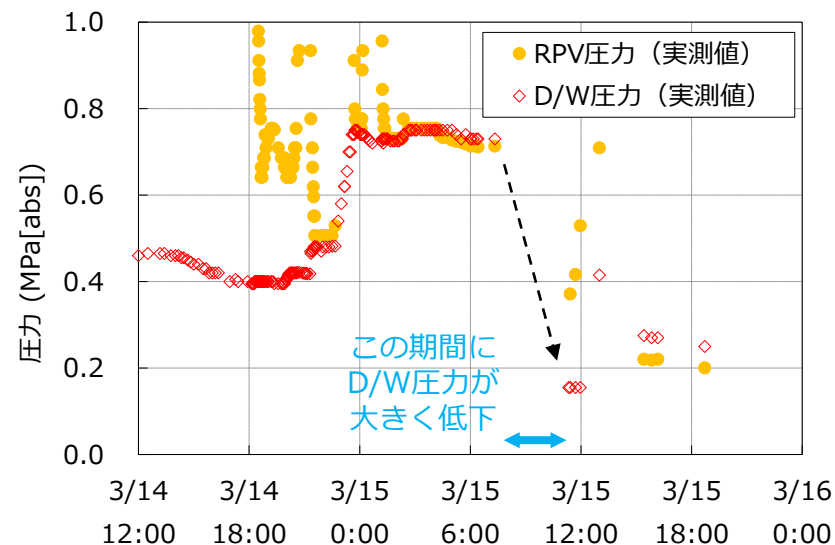
図 RPV・PCV圧力の推移

- 2号機のD/W圧力は、3月14日23:30頃～15日7:20まで0.7MPa[abs]以上で推移し、一旦途切れた計測が再開された15日11:20には、0.155MPa[abs]まで低下していた。
- PCV圧力の低下は、放射性物質の放出と関連するものであることから、この圧力の低下挙動を解明することは重要であり、本検討では、RPV圧力やPCV圧力等のプラントパラメータの指示値および観測事実と整合するシナリオを検討した。

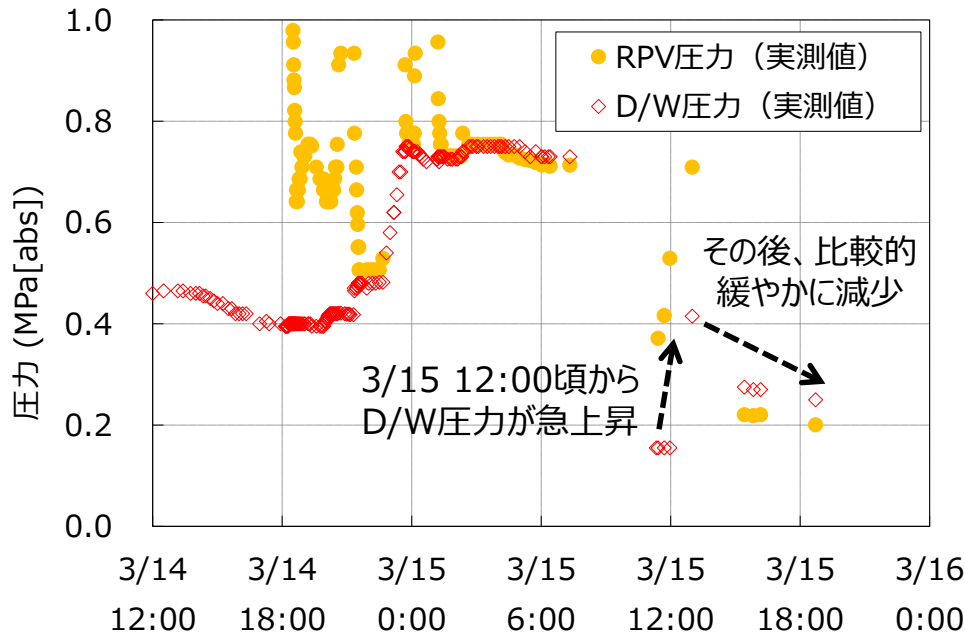
図 RPV・PCV圧力の推移

- 3月15日12:00頃からのD/W圧力の急上昇、及びその後の比較的緩やかな減少（左図）を再現するためには、燃料から放出される熱量（崩壊熱+蓄熱）以上のエネルギーが必要。  
⇒大規模な漏えいを想定するとD/W圧力の挙動を説明することが困難。
- 事故進展が落ち着いて以降、2号機PCVの気密性は他号機と比較して高く、圧力バランスから求めた漏えい面積は1cm<sup>2</sup>以下。  
⇒左図のD/W圧力を再現するには、一度大きく開いた漏えい口が縮小する必要あり。  
⇒熱的に損傷し、減圧中も維持されていた漏えい口の面積が、その後大きく縮小することは考えにくい。
- 建屋内において、トップヘッドフランジを除き、X-6ペネなど、一部のPCVバウンダリで線量が高い箇所は確認されているが、原子炉建屋内の放射性物質の移行経路と考えられる箇所（階段等）に特段の高い線量は確認できない。  
⇒トップヘッドフランジ以外に主たる気相漏えい箇所は想定しづらい。

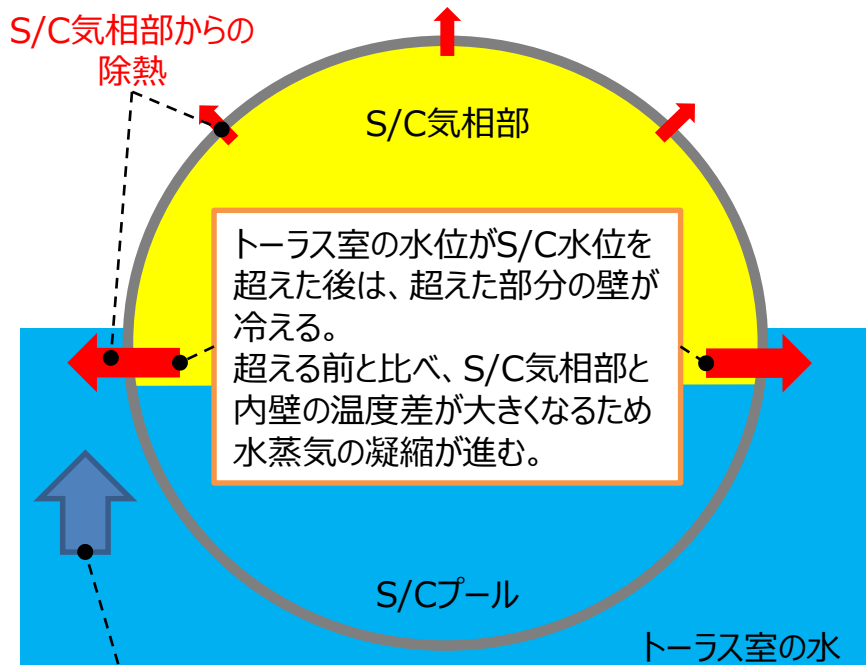
図 トーラス室の水位が上昇した状態のイメージ

7:20以降に、それ以前と比較して凝縮が進むシナリオとして、トーラス室の水位が上昇し、S/Cプール水位を超えたことで、S/C気相部の冷却が促進され、水蒸気の凝縮が進んだ可能性が考えられる。

- RCIC運転中のPCV圧力の挙動から、事故当初からトーラス室が津波の水によって浸水していたものと推定。
- 事故後の建屋滞留水位の挙動から、原子炉建屋と他の建屋は連通し、さらに建屋には地下水が流入している状況。  
⇒ **トーラス室の水位が上昇する状況にあった可能性。**
- 現在S/C下部（あるいは下部から繋がる配管）では小規模な漏えいが生じていると推定（漏えい開始時期は不明）  
⇒ **事故進展の過程でS/Cプールからの漏えいがあった場合には、S/C水位が低下し、漏えいしたS/Cプール水によりトーラス室の水位は上昇していた可能性。**

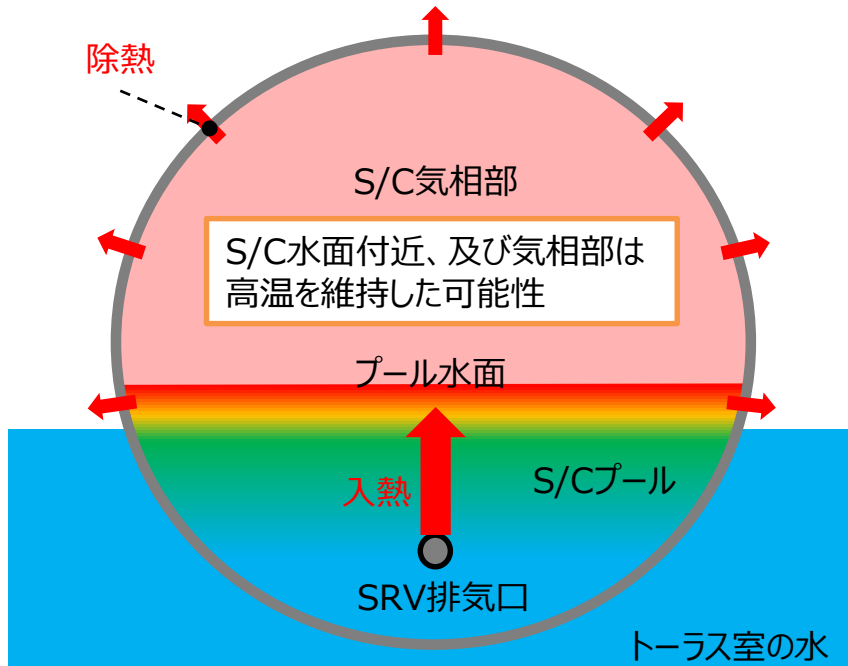
図 減圧前のS/Cプールの温度成層化のイメージ

- ①PCV内の非凝縮性ガスの大部分が放出されていた
- ②減圧前の時点でS/Cプール表面のみの温度が高いは成立しうると推定

減圧前のトラス室水位はS/Cプール水位よりも低かったと想定

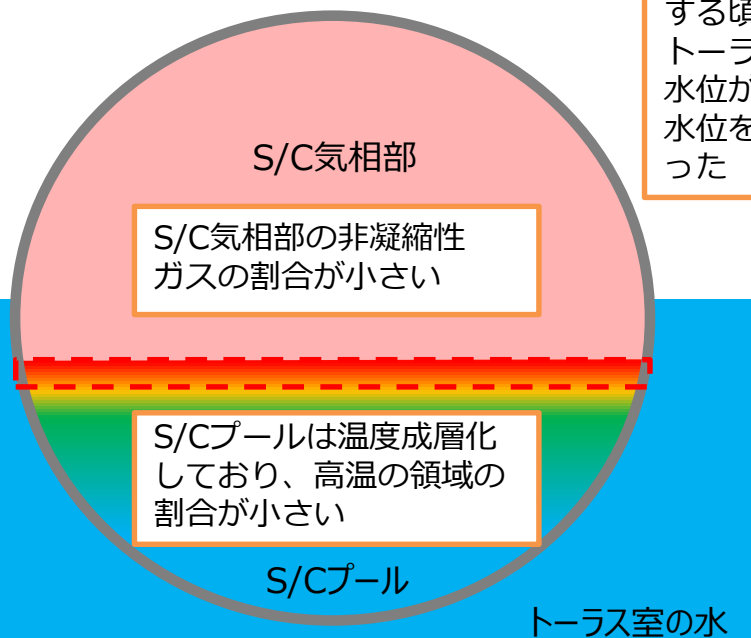
図 凝縮による減圧シナリオにおける、減圧前のS/Cプールの状態のイメージ

- **3月15日12:00頃からのD/W圧力の急上昇、及びその後の比較的緩やかな減少**  
⇒漏えい口が小さければ、この圧力挙動に必要なエネルギーは減少し、燃料を冷却する水の蒸発量の変化によって圧力が増減したという説明が可能。
- **現在の2号機格納容器の気密性は他号機と比較して高いこと**  
⇒漏えい口が小さくても減圧しうるとの説明と整合。
- **原子炉建屋内の放射性物質の移行経路と考えられる箇所に特段の高い線量は確認できないこと**  
⇒トップヘッドフランジ以外に主な漏えいは生じていなかったという説明が可能。

減圧が開始する頃に、トラス室水位がS/C水位を上回った

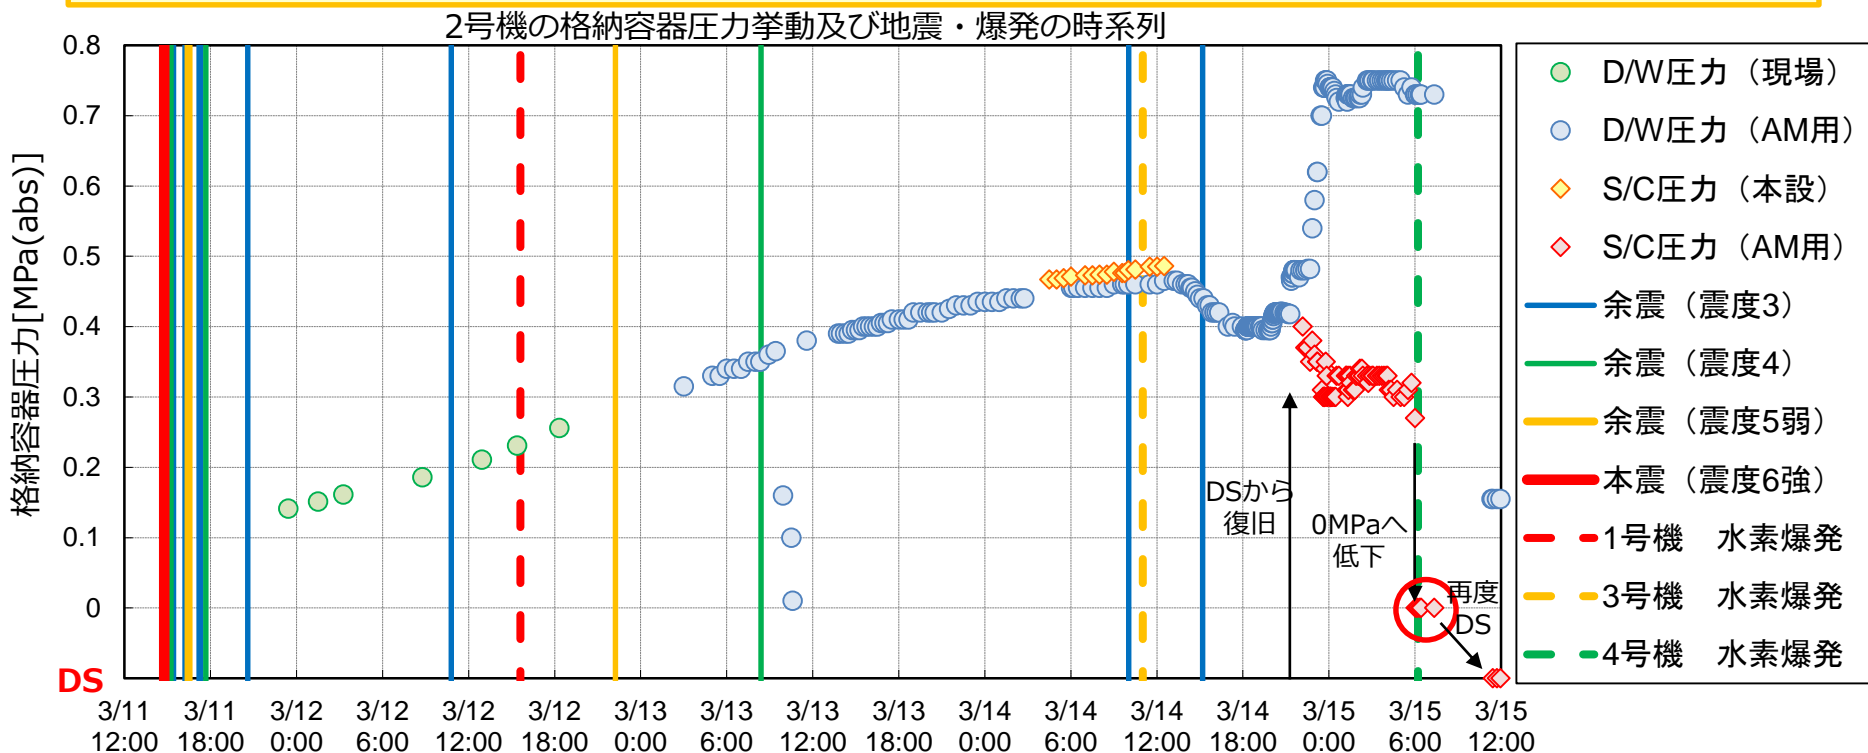
地震及び他号機の爆発によるAM用S/C圧力計本体の損傷した可能性を検討した結果、いずれもDS及び3月15日6時頃の指示値低下の直接的要因となった可能性は低いと考えられる。

- 地震や爆発の衝撃で圧力計本体の損傷やケーブルの破断が発生した場合、DSから指示値が復旧することは考えにくいいため、3月15日以前にこの要因で損傷した可能性は低いと考えられる。
- AM用S/C圧力計の指示値は3月15日6時2分に急激に低下し0MPaとなったが、その前後で地震は発生していない。
- 4号機の水素爆発が至近で発生しているが、発生したのは0MPaとなった後であるため、爆発が指示値低下の直接的要因ではない。(0MPa:3月15日6時2分、4号機水素爆発:3月15日6時12分)

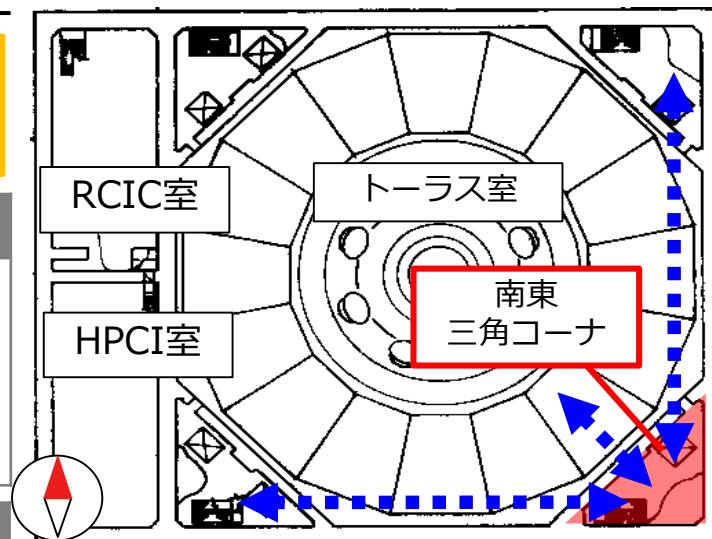
南東三角コーナにおけるファンネル／配管貫通部を通じた各部屋との水の連通（イメージ）

- ・RCIC運転中（3月14日9時頃まで）、D/W圧力は緩やかに上昇
- トラス室が浸水し、S/Cが外部から冷却されたものと推定
- ・3月15日午前中に、D/W圧力が大きく低下
- 格納容器からの漏えいに加え、トラス室水位がS/Cプール水位を上回り、S/C気相部が冷却されることで、S/C内水蒸気の凝縮が促進したことが減圧に寄与した可能性（「4. 3月15日午前中における2号機格納容器圧力の低下について」参照）
- ⇒トラス室水位は継続して上昇していた可能性

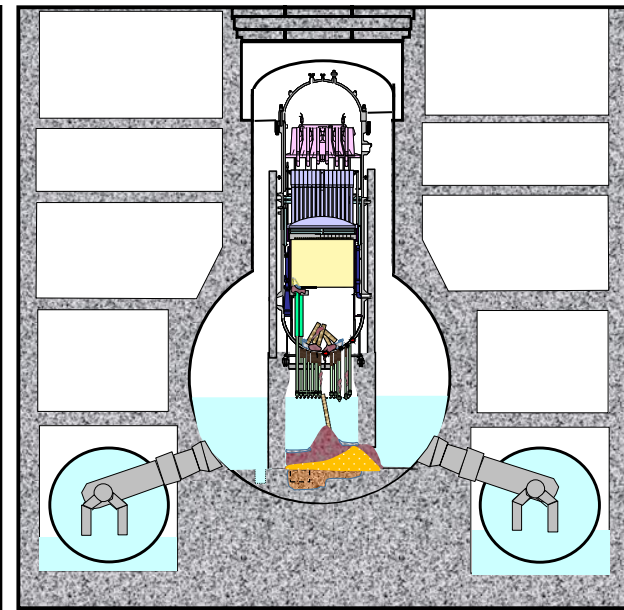
3号機

-   残留燃料棒及びその残骸
-   酸化物デブリ（多孔質）
-   粒子状デブリ
-   燃料デブリ（金属を多く含む）
-   コンクリート混合デブリ
-   CRGT
-   破損したCRGT
-   CRD
-   CRD（内部にデブリ）
-   シュラウド
-   ペレット
-   RPV破損口
