福島第一原子力発電所1号機の 格納容器内部調査から得られた情報 （前半調査とりまとめ）

2022年12月20日

東京電力ホールディングス株式会社

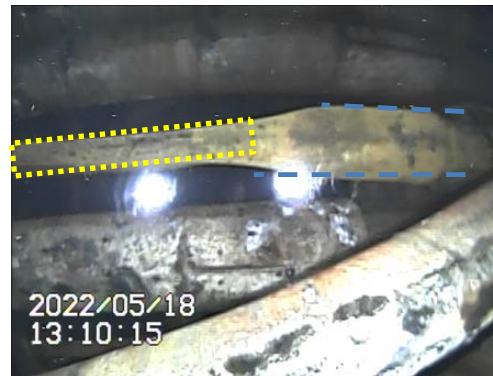
水面より上のRCW配管の状況
