東京電力福島第一原子力発電所における
事故の分析に係る検討会（第34回）
資料2

福島第一原子力発電所3号機の水素爆発に寄与 した漏えい経路と爆発メカニズムの推定

2022年12月20日

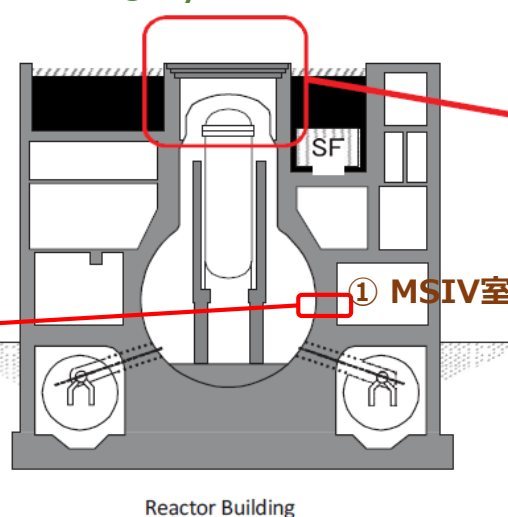
② D/Wトップヘッド

Source region with high level contamination

- ② 除染後もシールドプラグ周辺では高い線量率を検出^[3]
- 爆発直後の衛星写真にて、シールドプラグ付近からの湯気の噴出を確認^[1]

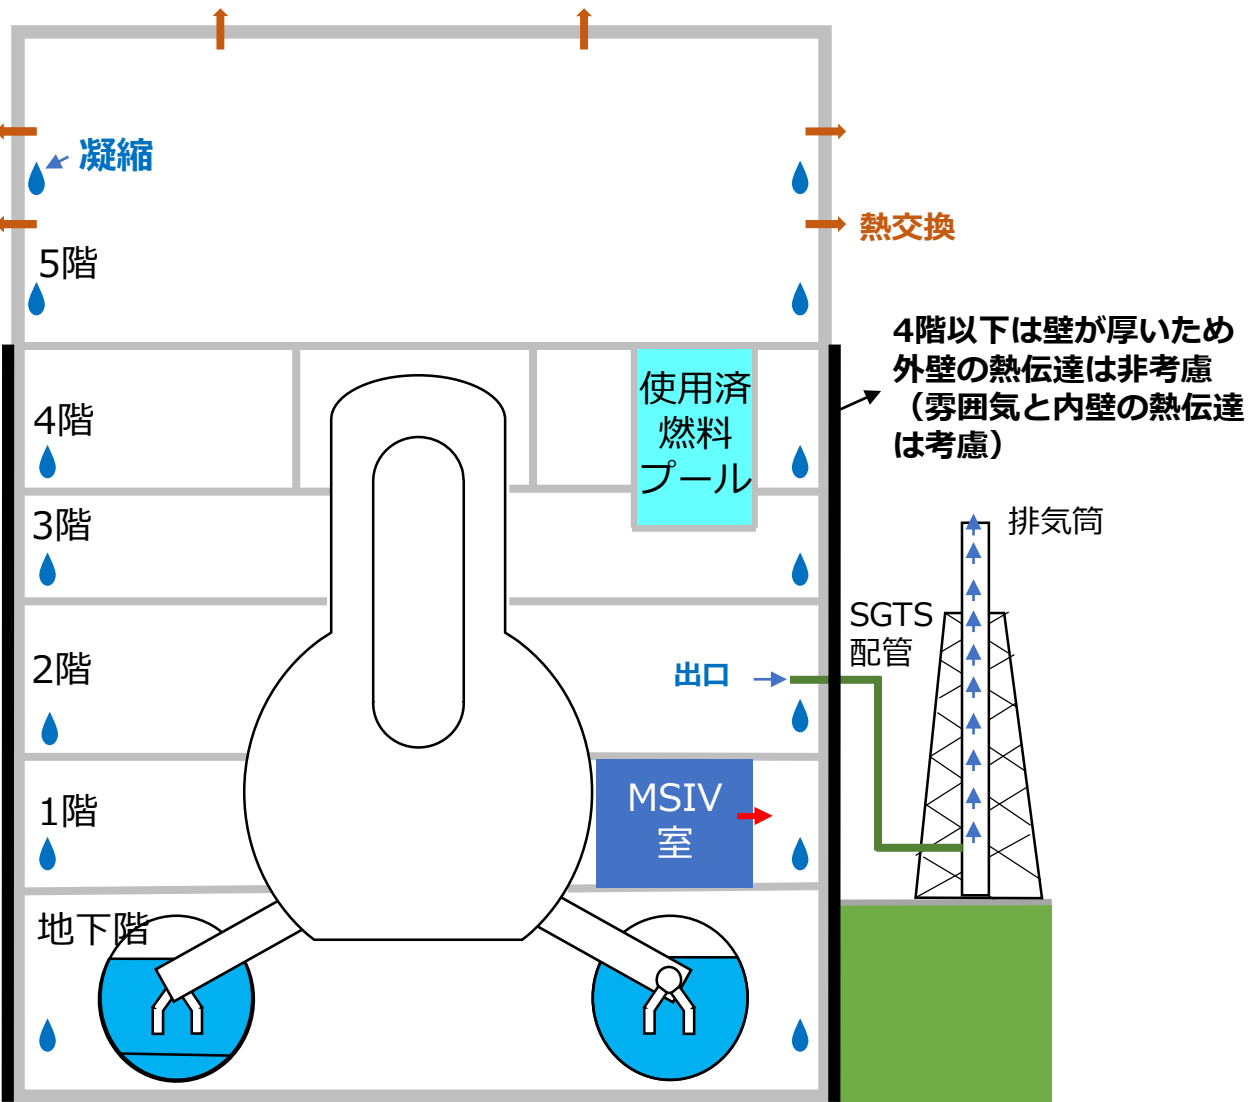
① MSIV室経由の漏えい

- R/B 全体の流れにより、ガスの種類による成層化が防止されている。
- 漏えいガスの移行により3階以上の上層階は下層階に比べ温度が高くなり、水蒸気圧が高くなる。

- MSIV室経由で漏えいが発生した場合、水素の分布は原子炉建屋内で比較的均一となる。
- 3階以上の上層階は、下層階に比べて高い水蒸気割合となる。

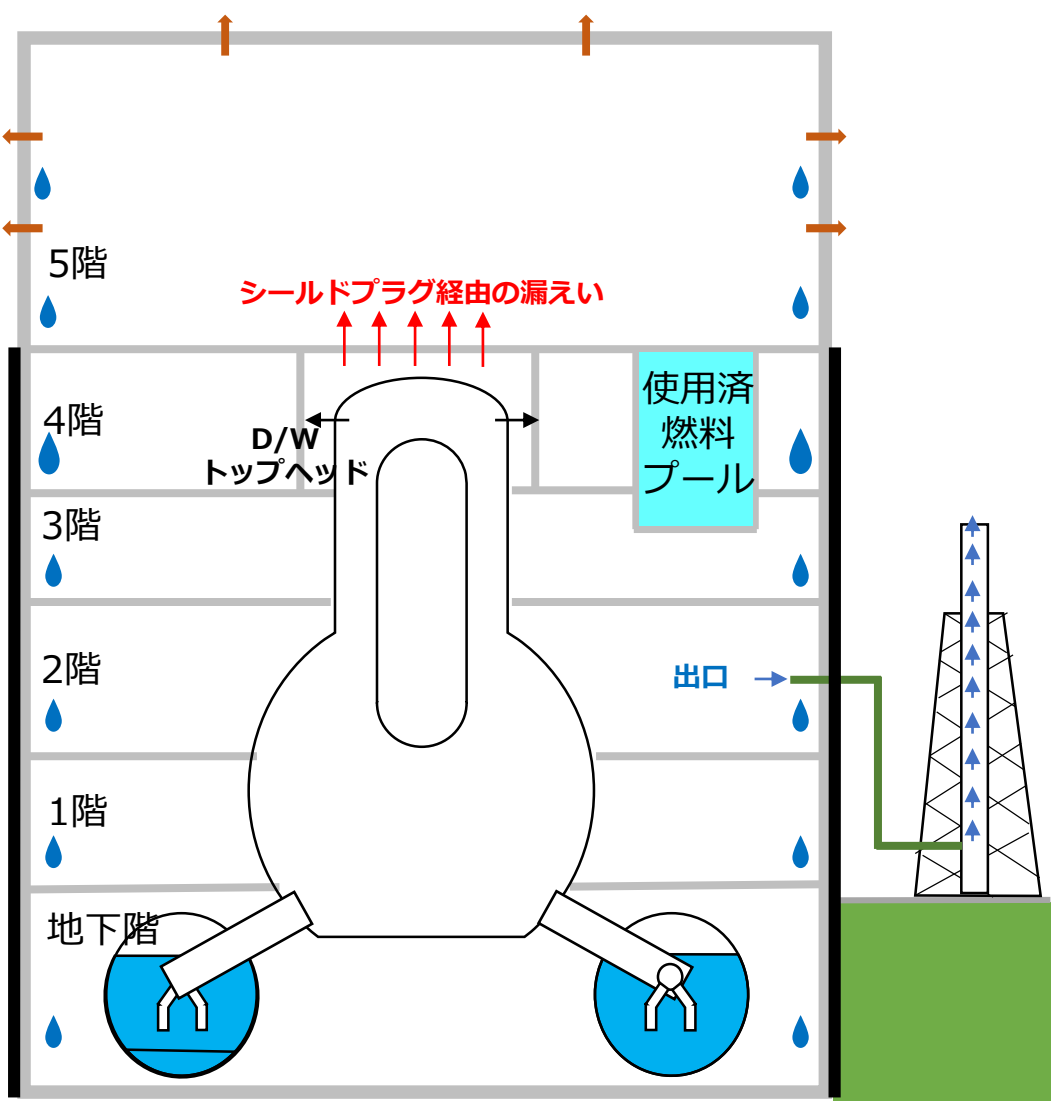
② シールドプラグ経由の漏えい

- 連続的な漏えいにより5階が高温となり、凝縮が抑えられ、水蒸気圧が高くなった。それにより、空気が徐々に4階に押し下げられている。
- 4階は5階よりも温度が低いため、凝縮が進み、水蒸気圧は抑えられている。

- シールドプラグ経由の漏えいの場合、5階の空気の濃度が低下する。
- 4階の水素濃度が他の階に比べて高くなる。

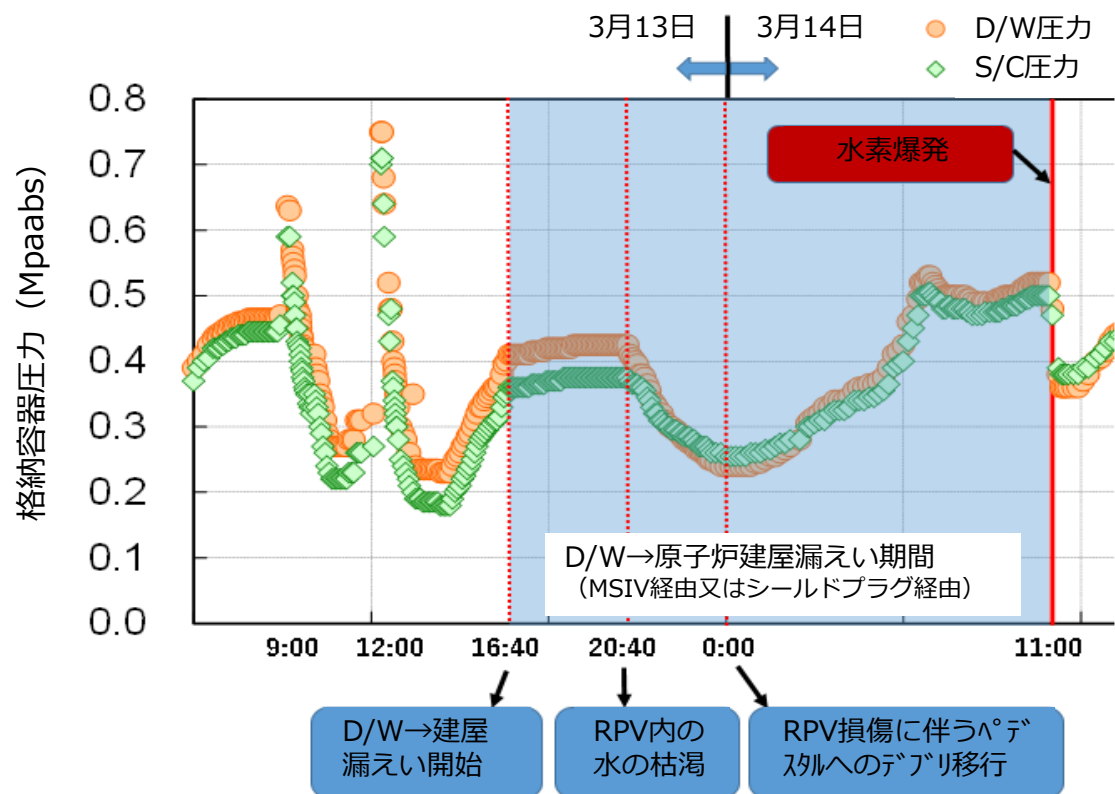
- 格納容器圧力の挙動から、D/Wから原子炉建屋への直接漏えいは3月13日16:40 から開始したと想定。
- 漏えい流量はD/W圧力に比例して変化すると仮定。単位圧力当たりの漏えい流量は、得られた解析結果が爆発時の映像や原子炉建屋調査結果による観察結果と整合するように調整。
 - 上記の調整の結果、漏えい期間中の水蒸気と水素の総漏えい量はそれぞれ75トン、650kgとした。
 - その他の有機可燃性ガスの分布挙動は水素と同等と仮定し、この解析では水素のみを考慮した。
